丸山ダム健全性検討委員会

第2回 委員会 参考資料

中部地方整備局
新丸山ダム工事事務所

1. 4BL 漏水の経緯

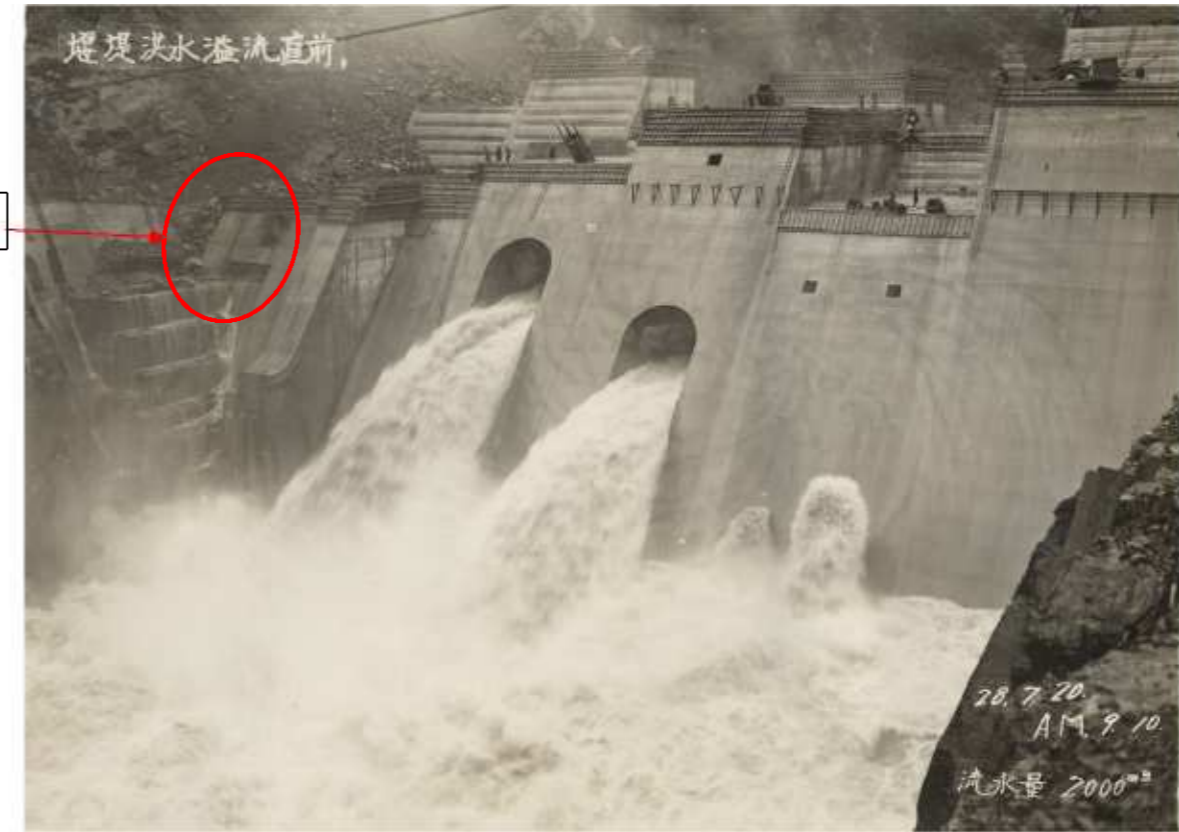
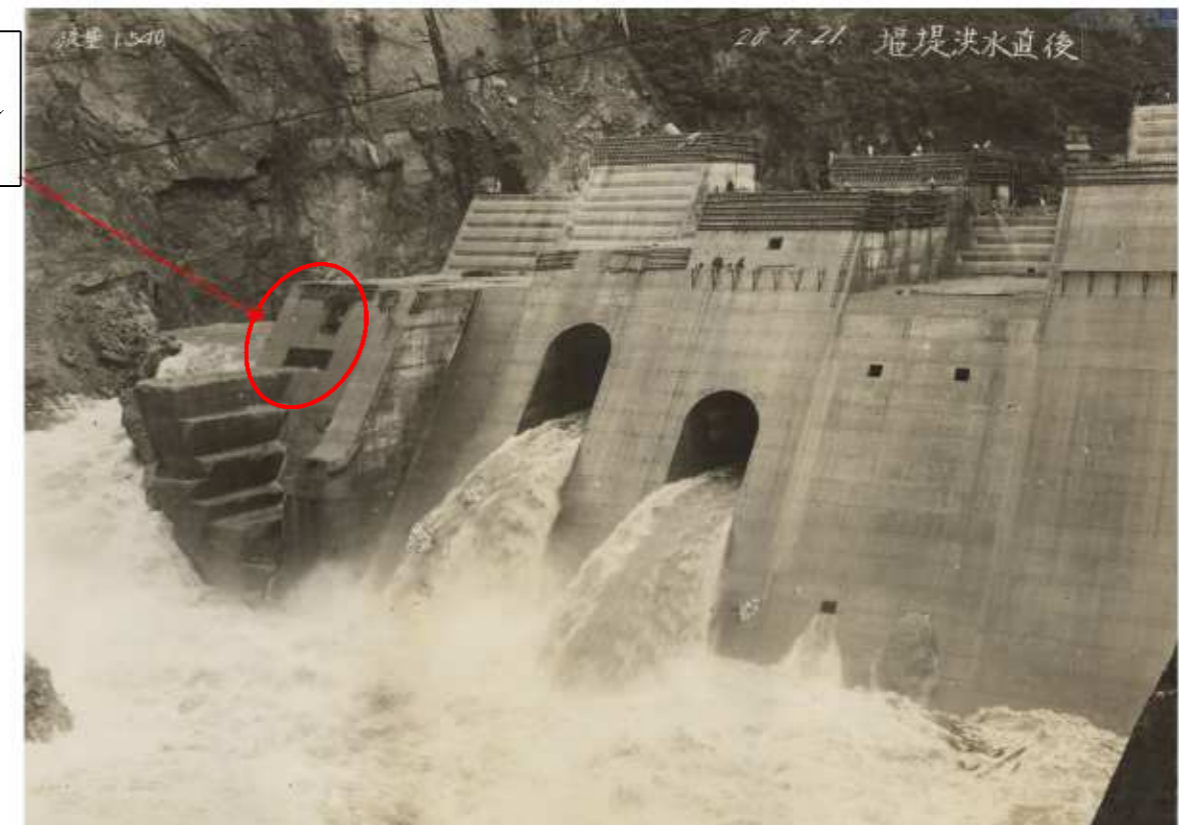
写真－ 2.4.2 洪水状況(昭和28年7月20日出水)

洪水前後の写真を以下に示す。洪水が越流した4BLは、1リフト分存置されていた型枠が流失している。

4BL
型枠が流失している。

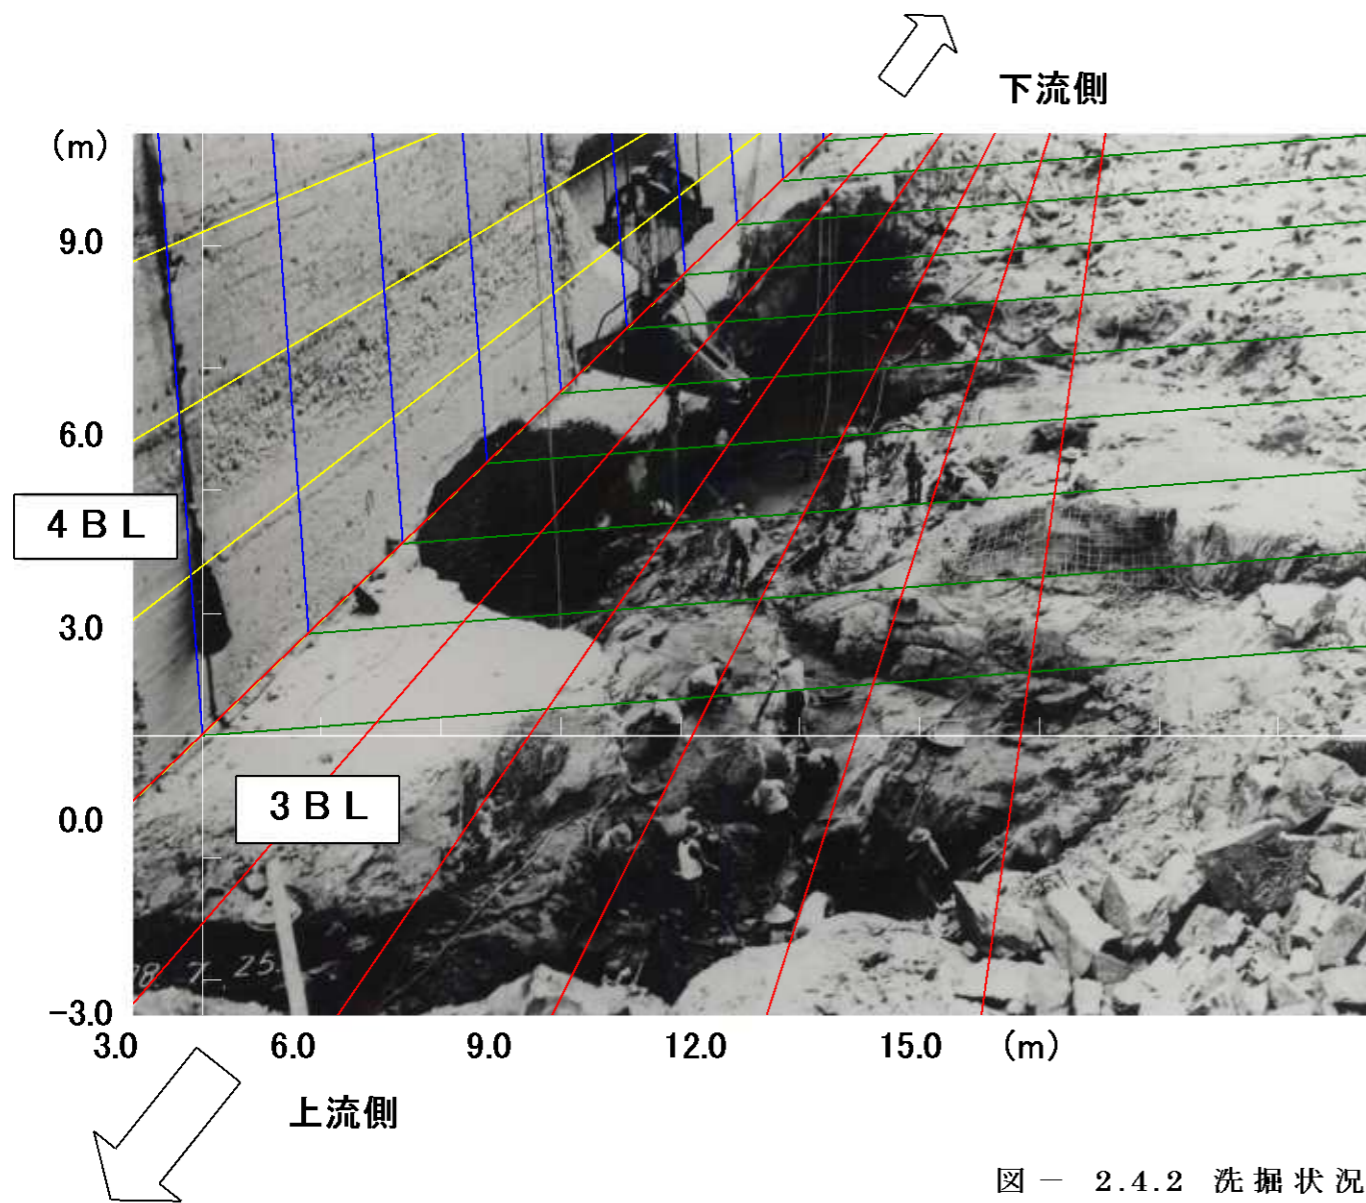
図-2.4.2 洗掘状況の写真と洗掘形状の推定スケッチ

昭和28年7月20日の洪水による洗掘箇所の写真と、洗掘形状の推定スケッチを図-2.4.2に示す。

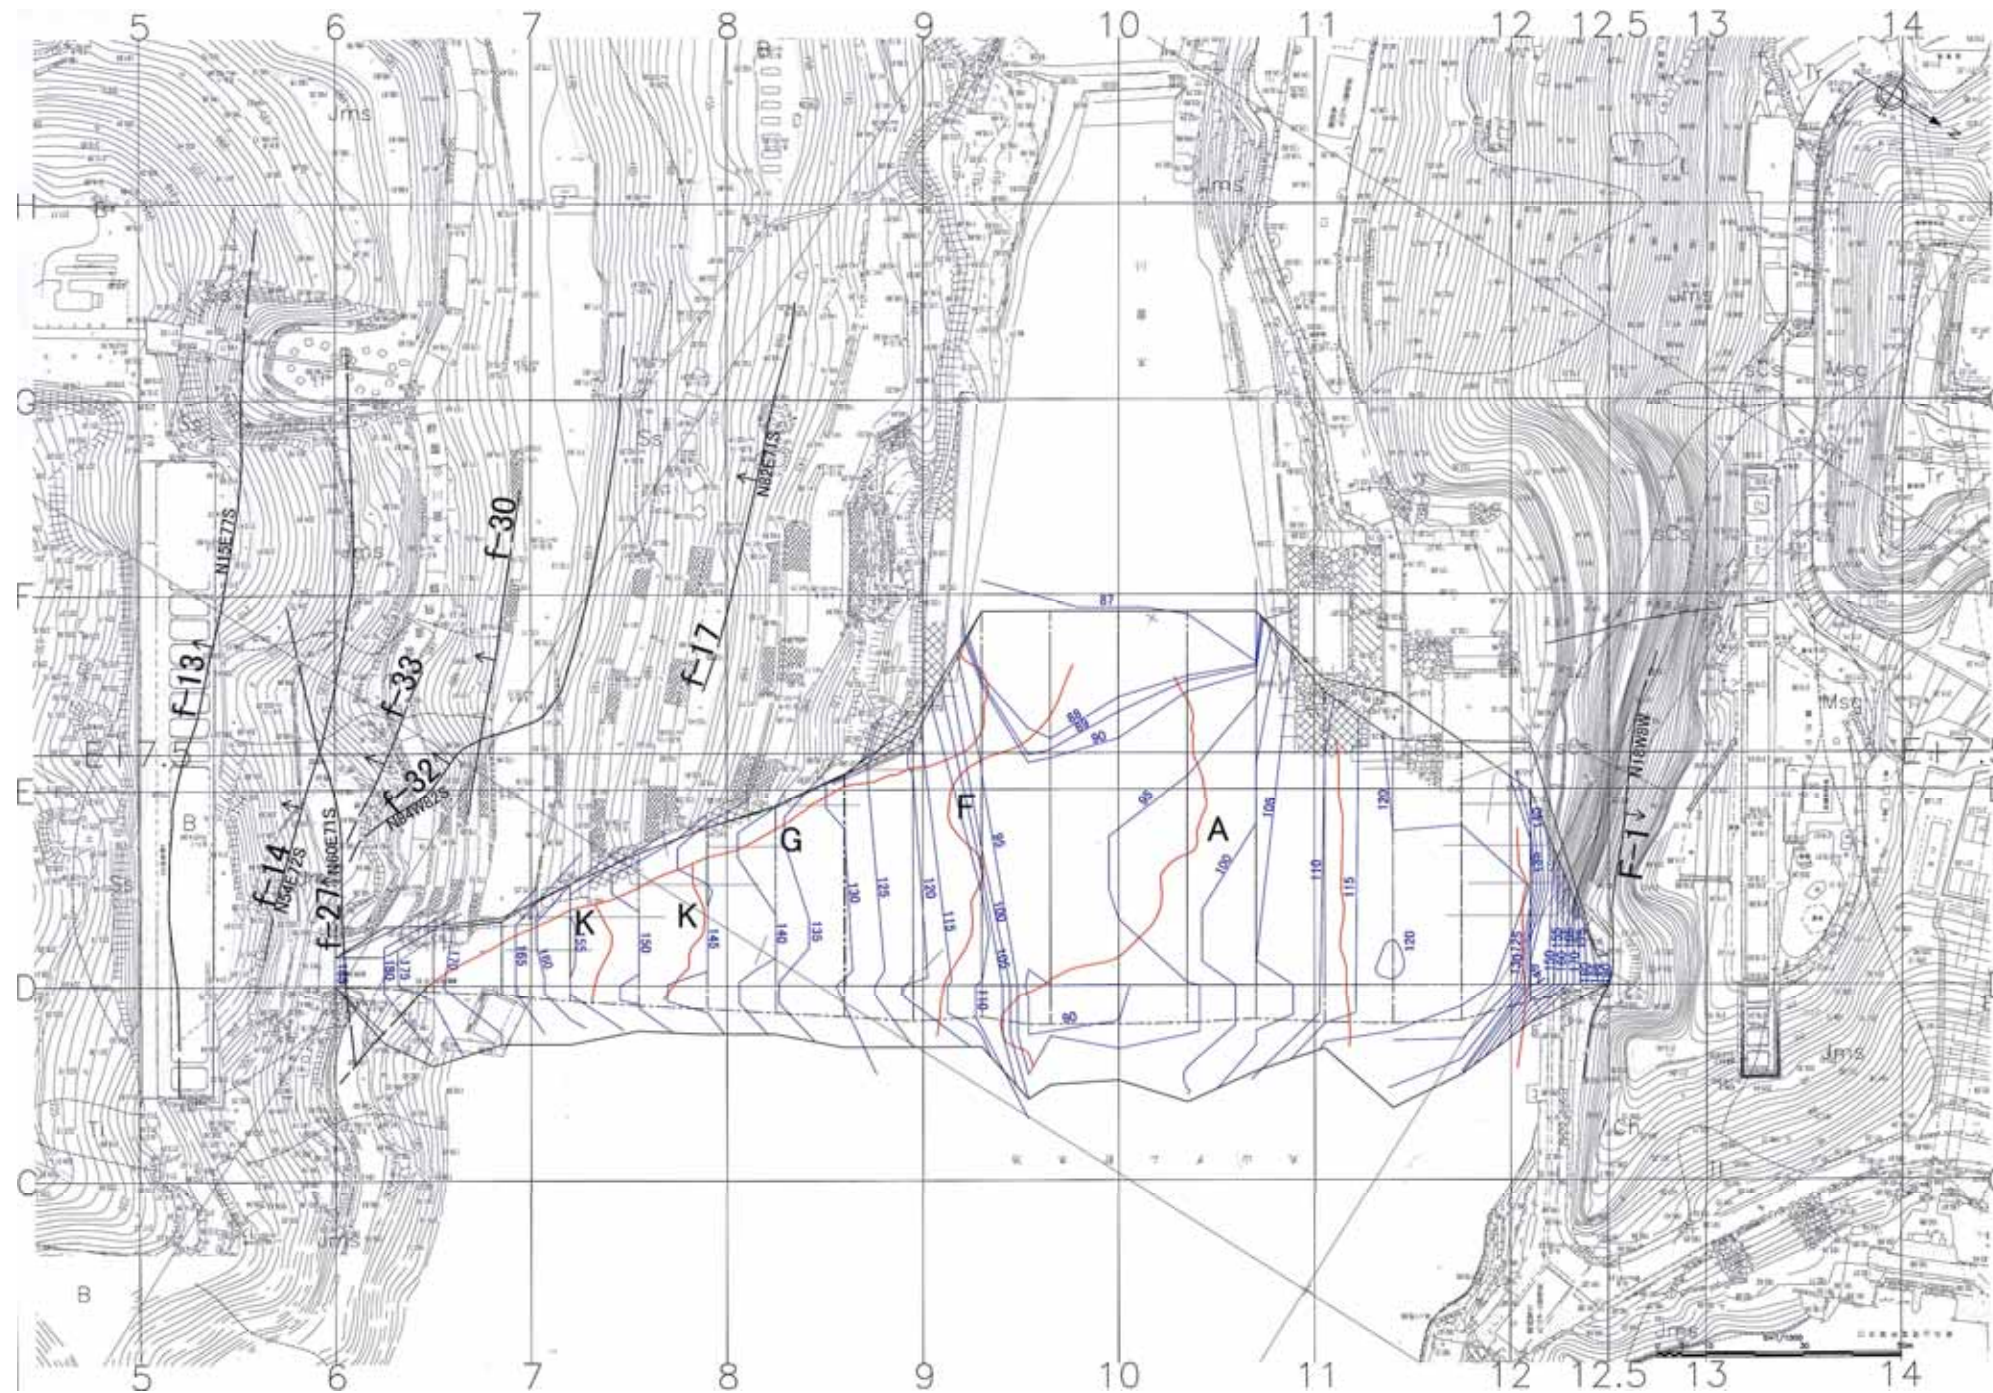
図 - 3.2.1 丸山ダム推定掘削平面図

赤線は、基礎処理工配置図に図示されている破碎層を示す

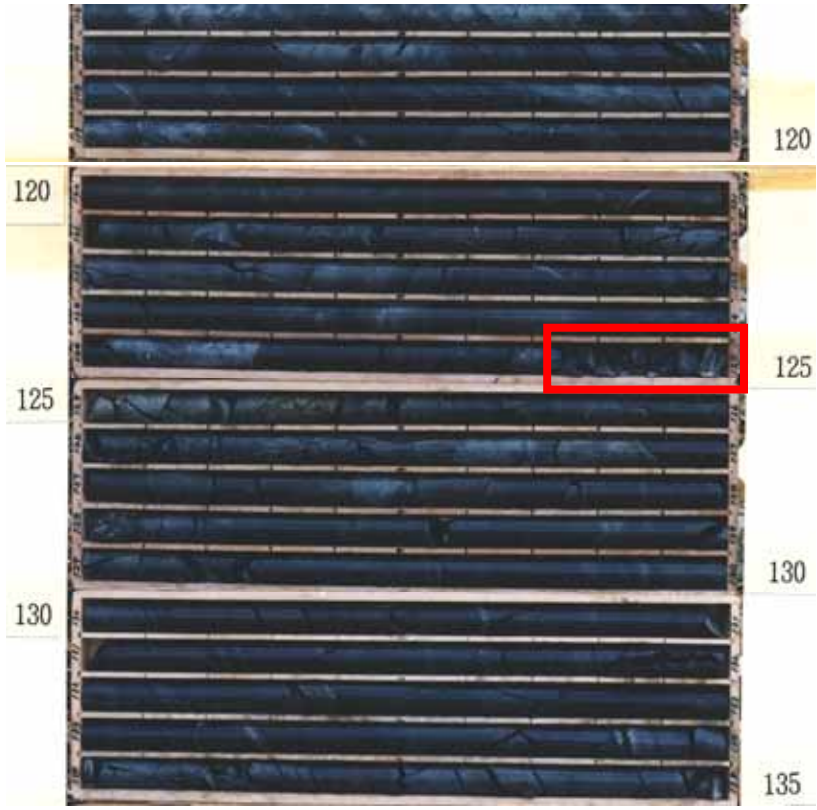
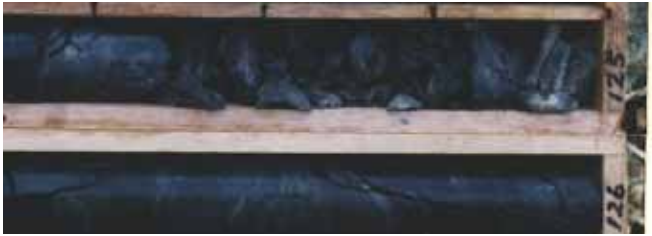
断層推定部の拡大写真 B63-1 孔 125m 付近

丸山ダム施工時に確認されている断層（工事誌より）	A 破碎層	丸山ダム施工時に確認されている断層（工事誌より）	A 破碎層	丸山ダム施工時に確認されている断層（工事誌より）	F 破碎層
位置	河床中央部（E+7.5）	位置	河床中央部（D）	位置	河床左岸（E+7.5）
【新丸山ダムの地質調査での確認箇所および断層番号】	B63-1 孔 125m 付近 f-19	【新丸山ダムの地質調査での確認箇所および断層番号】	B57-3 孔 45m 付近 f-19	【新丸山ダムの地質調査での確認箇所および断層番号】	B63-1 孔 89m 付近 f-12
【コアでの岩盤状況】	幅 20cm 程度の角礫状コアを呈する。	【コアでの岩盤状況】	幅 10cm 程度の角礫状コアを呈し、灰色粘土を挟在する。 周辺部に角礫状部が認められる。	【コアでの岩盤状況】	幅 10cm 程度の角礫状コアを呈する。
通過推定箇所周辺のボーリングコア写真

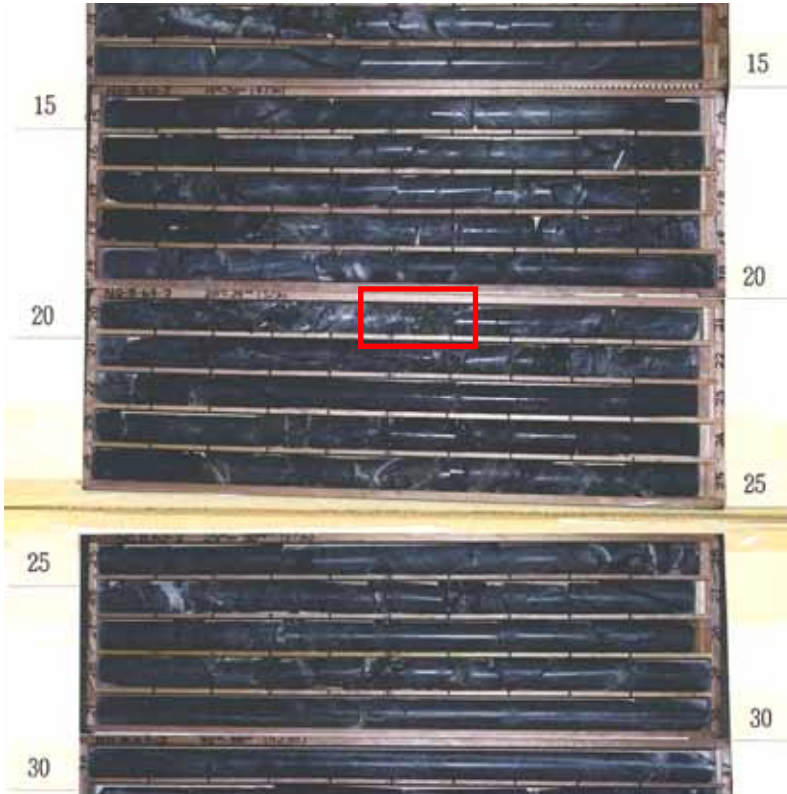
丸山ダム施工時に確認されている断層 (工事誌より)	F 破碎層	丸山ダム施工時に確認されている断層 (工事誌より)	11 グリッド付近の破碎層 (上下流方向)	丸山ダム施工時に確認されている断層 (工事誌より)	11 グリッド付近の破碎層 (上下流方向)
位置	河床左岸 (D)	位置	右岸 (E+7.5)	位置	右岸 (D)
【新丸山ダムの地質調査での確認箇所および断層番号】 B58-3 孔 43m 付近 f-12		【新丸山ダムの地質調査での確認箇所】 B63-2 孔 20.5m 付近に幅 10cm 程度の角礫部が認められる他は CH 級 ~ CM 級岩盤を呈する。		【新丸山ダムの地質調査での確認箇所】 B57-1 孔 40-50m 付近	
【コアでの岩盤状況】 幅 20cm 程度の角礫状コアを呈する。		【コアでの岩盤状況】 地質構造に調和的な走向・傾斜と推定した場合、B63-2 孔の 25-40m 付近を通過することになるが、その区間のコア性状は CH 級 ~ CM 級岩盤を呈する。		【コアでの岩盤状況】 地質構造に調和的な走向・傾斜と推定した場合、B57-1 孔の 40-50m 付近を通過することになるが、その区間のコア性状は概ね CH 級岩盤を呈する。	
通過推定箇所周辺のボーリングコア写真  		通過推定箇所周辺のボーリングコア写真

通過推定箇所周辺のボーリングコア写真  	
断層推定部の拡大写真 B58-3 孔 43m 付近  		断層推定部の拡大写真 一部角礫状部がある他は、破碎帯の可能性のある箇所は確認されない。		断層推定部の拡大写真 断層、破碎帯の可能性のある箇所は確認されない。	
備 考		備 考		備 考

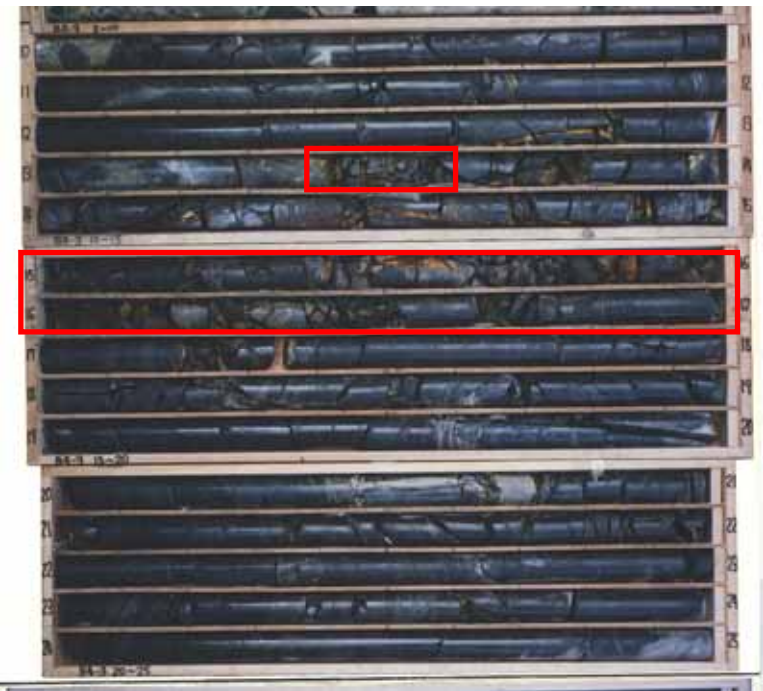
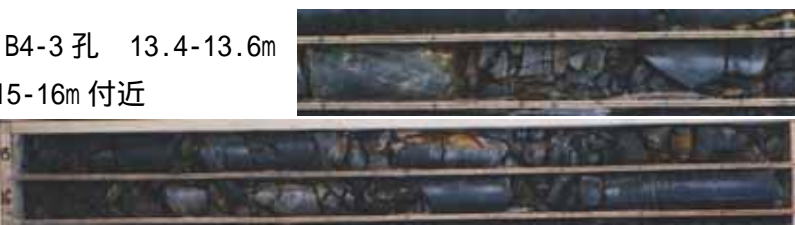
断層推定部の拡大写真 B4-3 孔 13.4-13.6m 15-16m 付近

丸山ダム施工時に確認されている断層 (工事誌より)	K 破碎層 (川側)	丸山ダム施工時に確認されている断層 (工事誌より)	K 破碎層 (川側)	丸山ダム施工時に確認されている断層 (工事誌より)	K 破碎層 (山側)
位置	左岸 (D)	位置	左岸 (D)	位置	左岸 (D)
【新丸山ダムの地質調査での確認箇所】 B4-3 孔 13-17m 付近		【新丸山ダムの地質調査での確認箇所】 B59-3 孔 10-30m 付近		【新丸山ダムの地質調査での確認箇所】 B4-3 孔 29.1m 付近	
【コアでの岩盤状況】 割れ目が発達し、一部角礫状コアを呈する。 割れ目沿いの酸化は顕著であるが、破碎の徴候は認められない。		【コアでの岩盤状況】 平面位置から推定される箇所のコア性状は概ね CH 級岩盤を呈する。		【コアでの岩盤状況】 幅 20cm 程度の角礫状コアを呈する。	
通過推定箇所周辺のボーリングコア写真

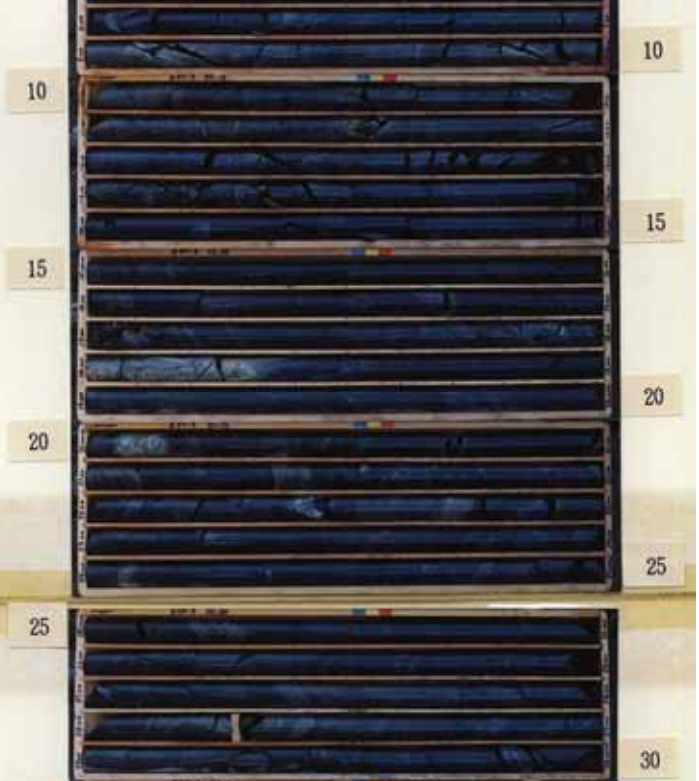
断層推定部の拡大写真 断層、破碎帯の可能性ある箇所は確認されない。		断層推定部の拡大写真 B4-3 孔 28.9-29.1m

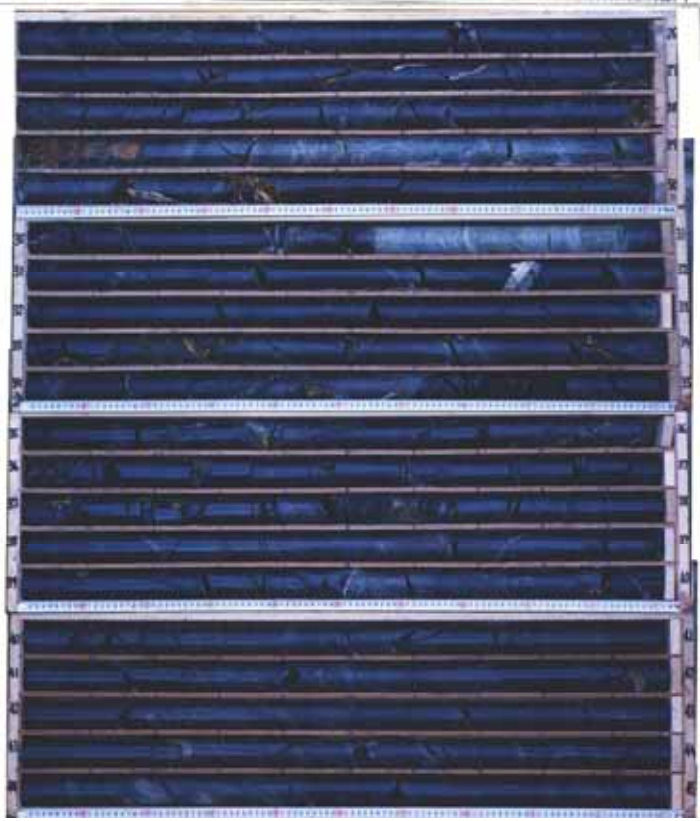
丸山ダム施工時に確認されている断層 (工事誌より)	K 破碎層 (山側)	丸山ダム施工時に確認されている断層 (工事誌より)	G 破碎層	丸山ダム施工時に確認されている断層 (工事誌より)	G 破碎層
位置	左岸 (D)	位置	左岸 (D)	位置	
【新丸山ダムの地質調査での確認箇所】 B4-1 孔 30-40m 付近		【新丸山ダムの地質調査での確認箇所および断層番号】 B59-3 孔 60-70m 付近 f-18		【新丸山ダムの地質調査での確認箇所および断層番号】 B63-1 孔 35-55m 付近 f-18	
【コアでの岩盤状況】 平面位置から推定されるボーリングコアの性状は CM~CH 級岩盤を呈する。		【コアでの岩盤状況】 幅 10cm 程度の角礫状コアを呈し、灰色粘土を挟在する。周辺部に角礫状部が多い。		【コアでの岩盤状況】 全体に角礫状部を主体とするが、岩片は堅硬。	
通過推定箇所周辺のボーリングコア写真

断層推定部の拡大写真 断層、破碎帯の可能性のある箇所は確認されない。		断層推定部の拡大写真 B59-3 孔 62.8-63m

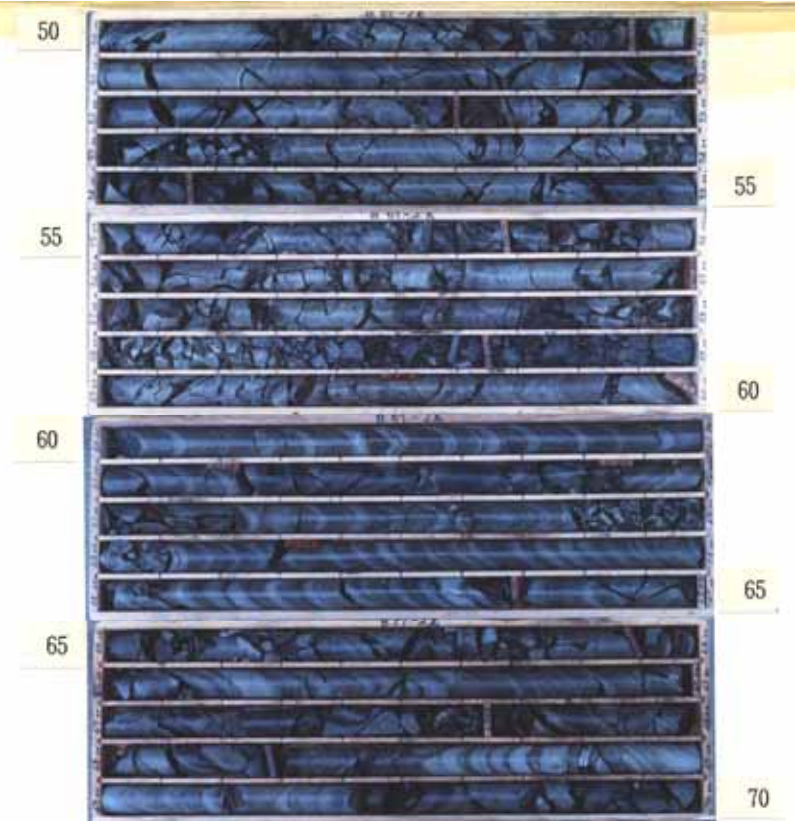
丸山ダム施工時に確認されている断層 (工事誌より)	12 グリッド付近の破碎層
位置	右岸 (D)
<p>【新丸山ダムの地質調査での確認箇所】 B57-2 孔 50-65m 付近</p>	
<p>【コアでの岩盤状況】 チャート及び珪質粘土岩からなり、一部角礫状コアを呈するが、粘土を挟在するなどの破碎部は確認されない。</p>	
<p>通過推定箇所周辺のボーリングコア写真</p>

<p>断層推定部の拡大写真 断層、破碎帯の可能性のある箇所は確認されない。</p>	
備考

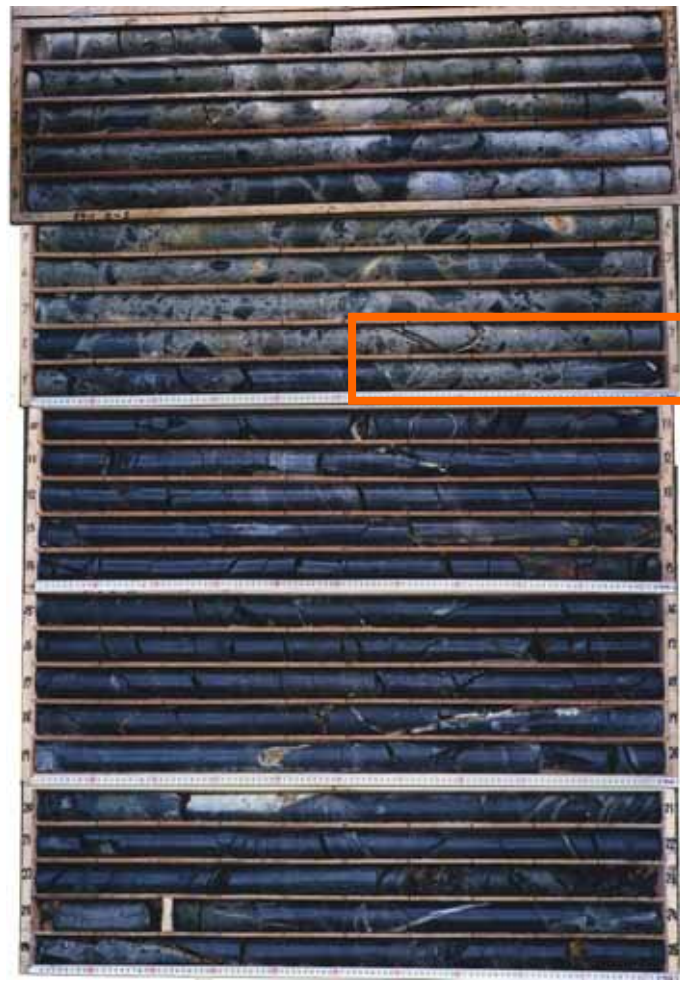
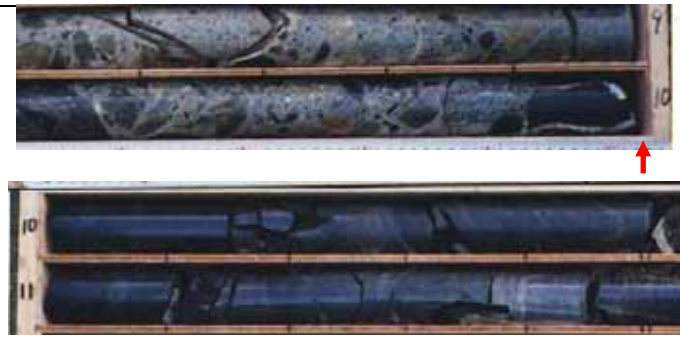
備考	仕切り部に当たり分離しているが、割れ目は新鮮。密着していた可能性が高い	備考	コアに割れ目が多く、岩着面は分離しているが、分離面が新鮮であることから、密着していた可能性が高い	備考	岩着面は密着している。	
密着度の評価	密着している可能性が高い孔 (○)	密着度の評価	密着している可能性が高い孔 (○)	密着度の評価	密着を確認している孔 (●)

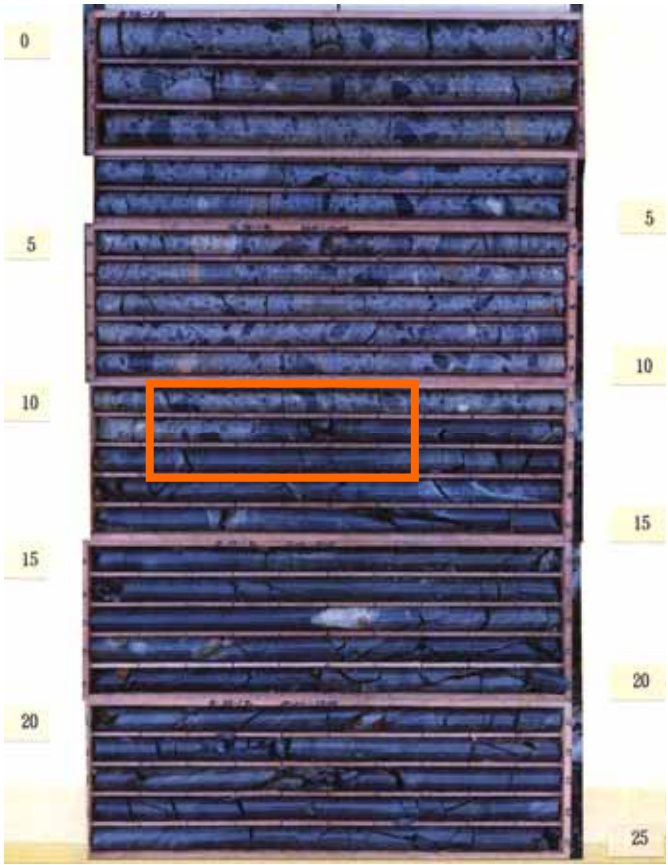
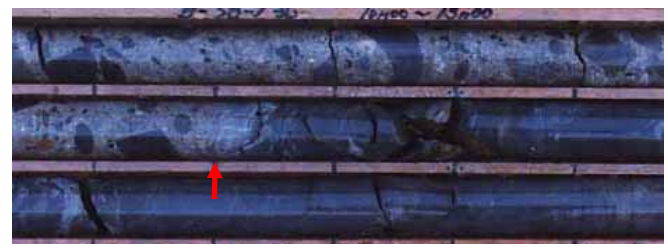
備 考	岩盤内に亀裂は見られるが、岩着部は密着している	備 考	岩盤内に亀裂は見られるが、岩着部は密着している	備 考	短柱状コアと密着している	
密着度の評価	密着を確認している孔 (●)	密着度の評価	密着を確認している孔 (●)	密着度の評価	密着を確認している孔 (●)

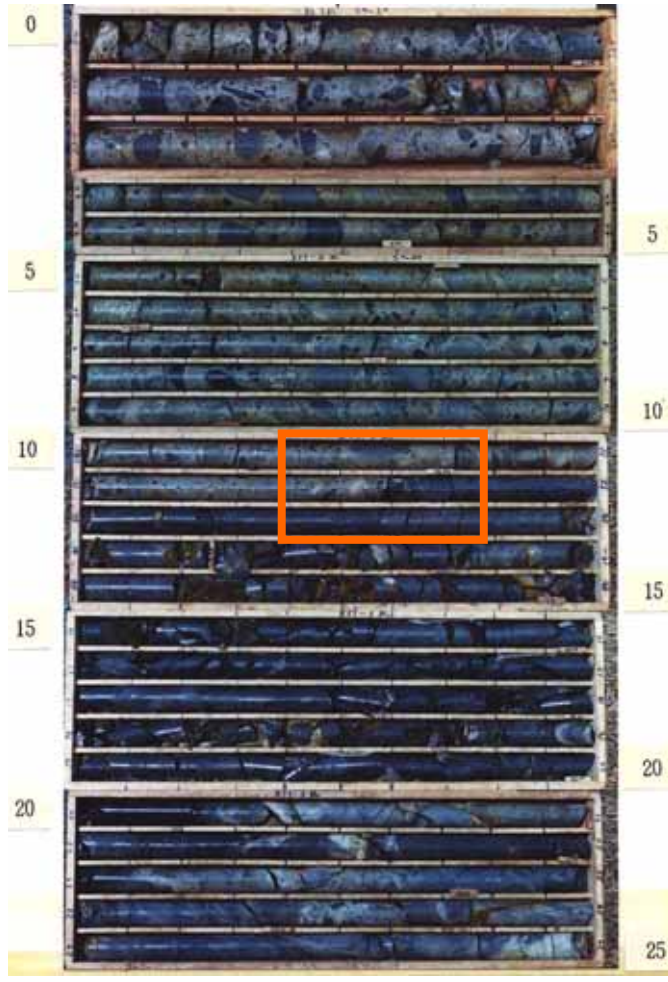
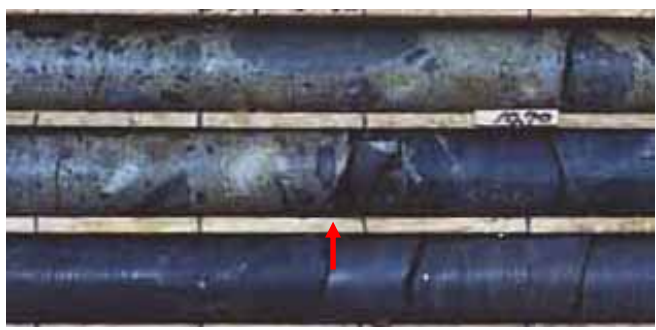
備 考	岩着面は分離しているが、分離面は新鮮。密着していた可能性が高い	備 考	密着している	備 考	岩盤が角礫状を呈し、岩着面の状況は確認できない。	
密着度の評価	密着している可能性が高い孔 (●)	密着度の評価	密着を確認している孔 (●)	密着度の判定	密着の確認が不可能な孔 (●)

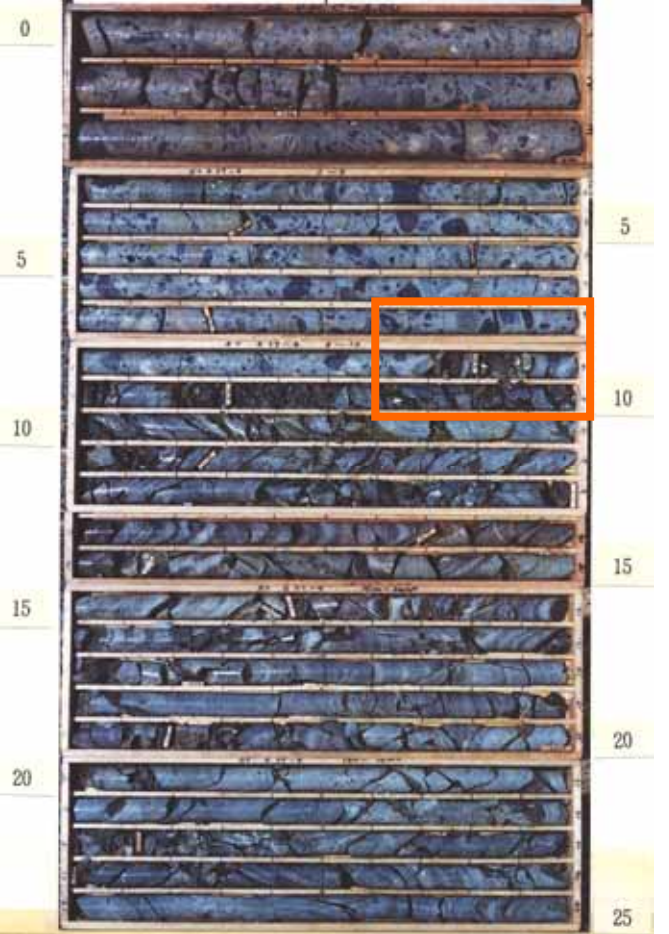
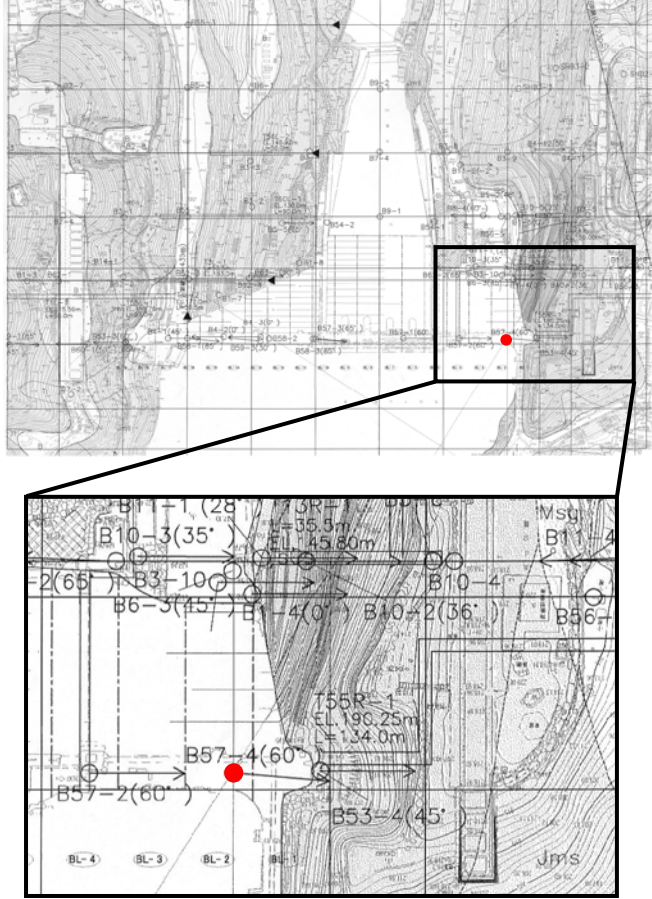
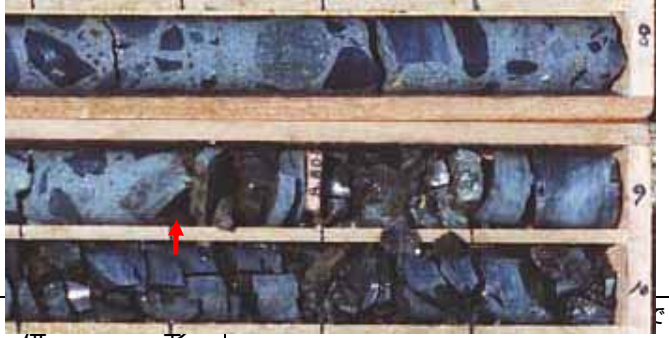
ボーリング番号	B57-4(60°)	位置図
位置	D, 12	
【ボーリングコア写真】

備考	きない。	
密着度の評価	密着の確認が不可能な孔 (●)

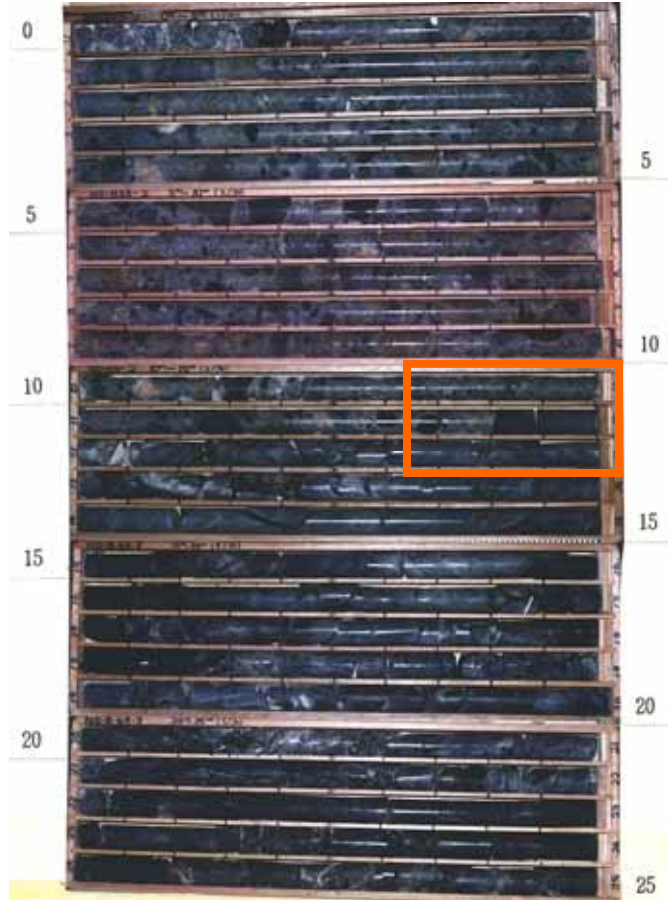
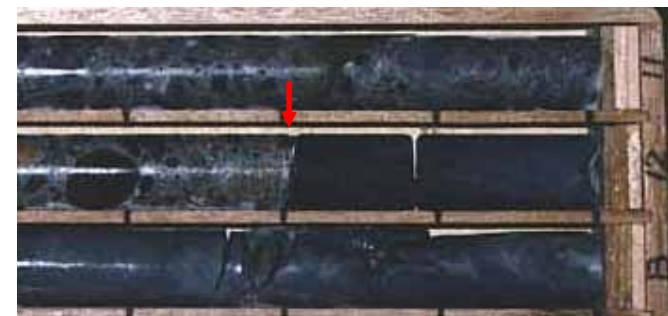
備 考	岩着面は分離しているが、分離面は新鮮であり、密着していた可能性が高い	備 考	岩着面は分離しているが、分離面は新鮮であり、密着していた可能性が高い。	備 考	直下に割れ目を伴うが、岩着部は密着している。	
密着度の評価	密着している可能性が高い孔 (○)	密着度の評価	密着している可能性が高い孔 (○)	密着度の評価	密着を確認している孔 (●)

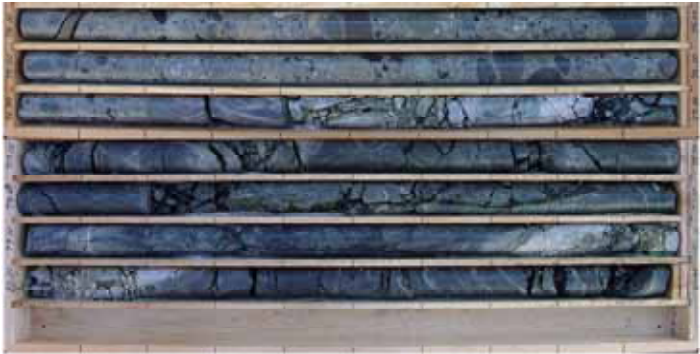
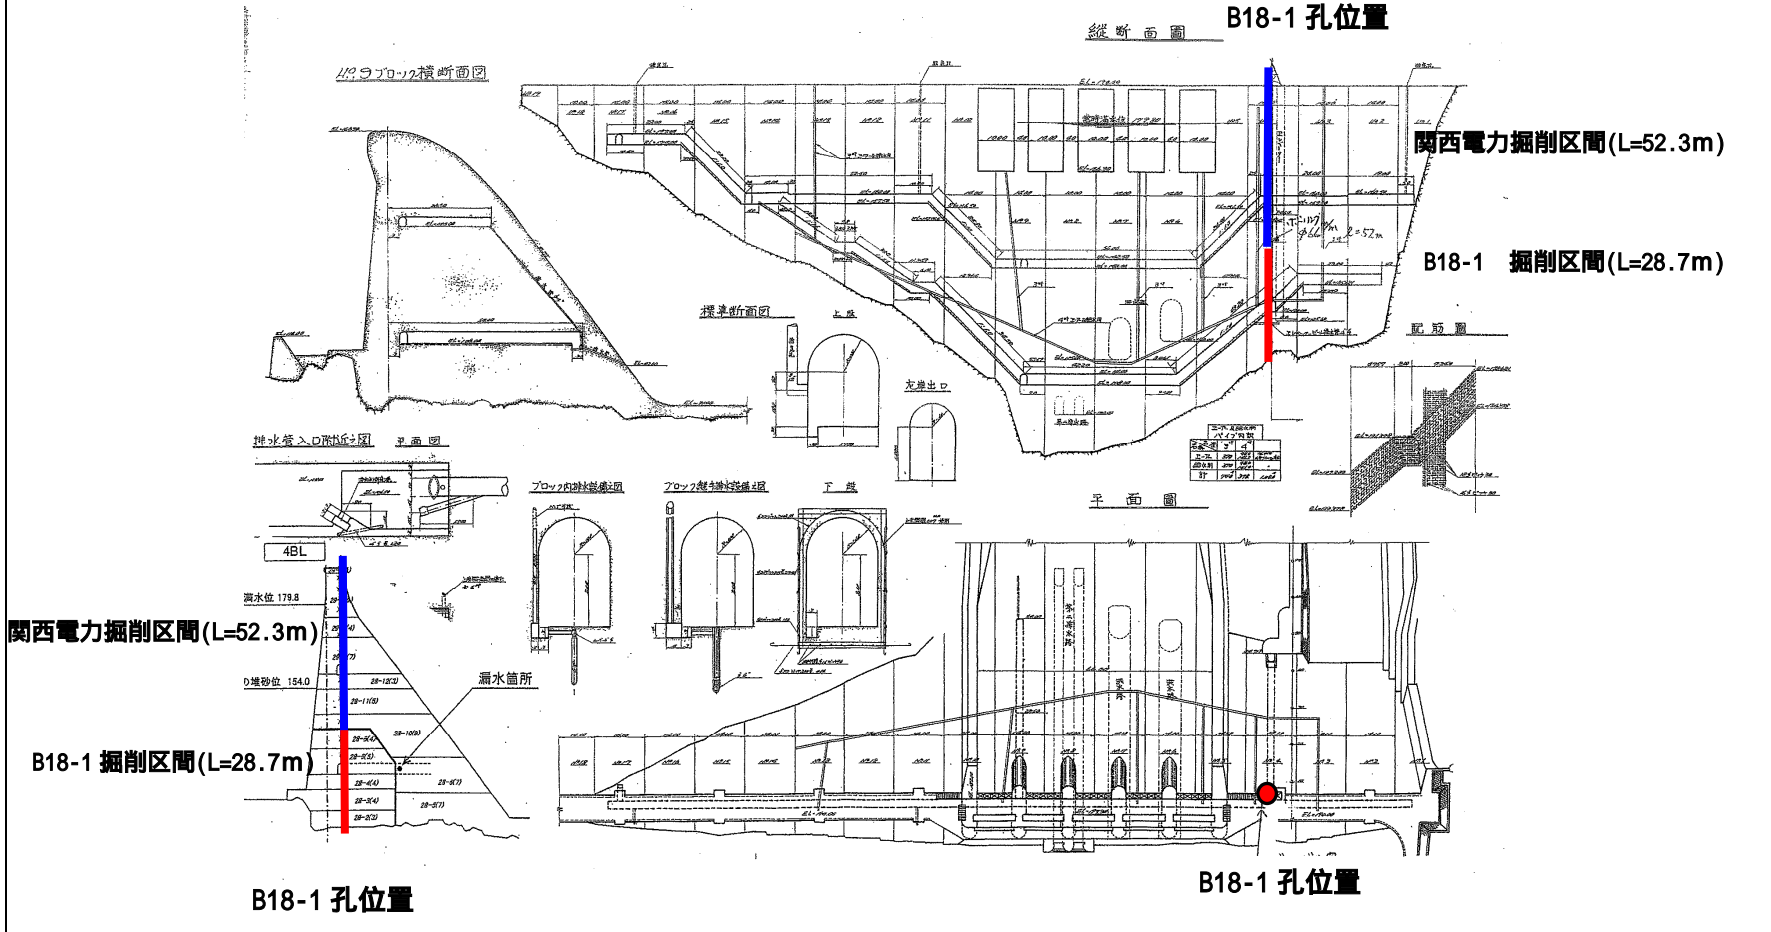
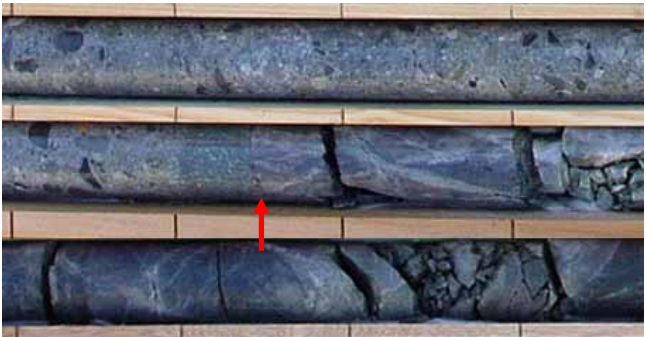
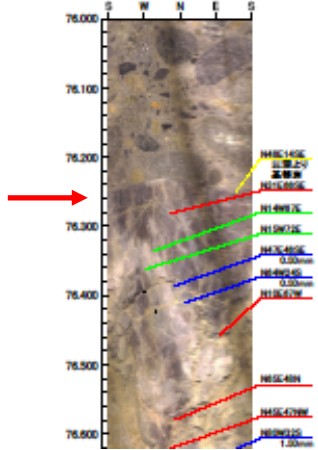
ボーリング番号	B18-1	位置図	
位置	D、11+10		
<p>【ボーリングコア写真】</p>

<p>【ボーリングコア】 コアでは、岩着部は密着している。</p> <p>【ボアホールスキャナ画像】 ボアホールスキャナ画像では、岩着部は密着している</p>
		密着度の評価	密着を確認している孔 (●)

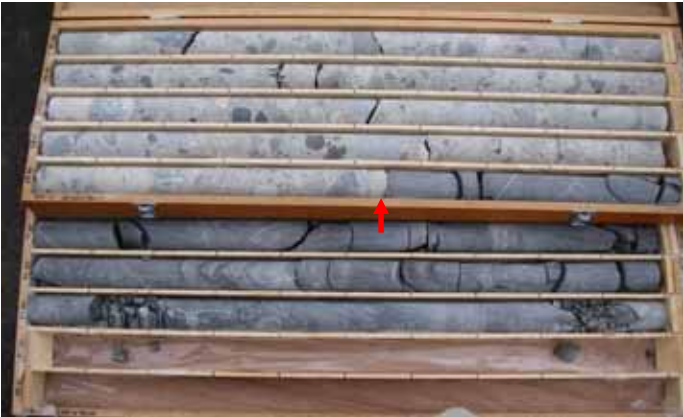
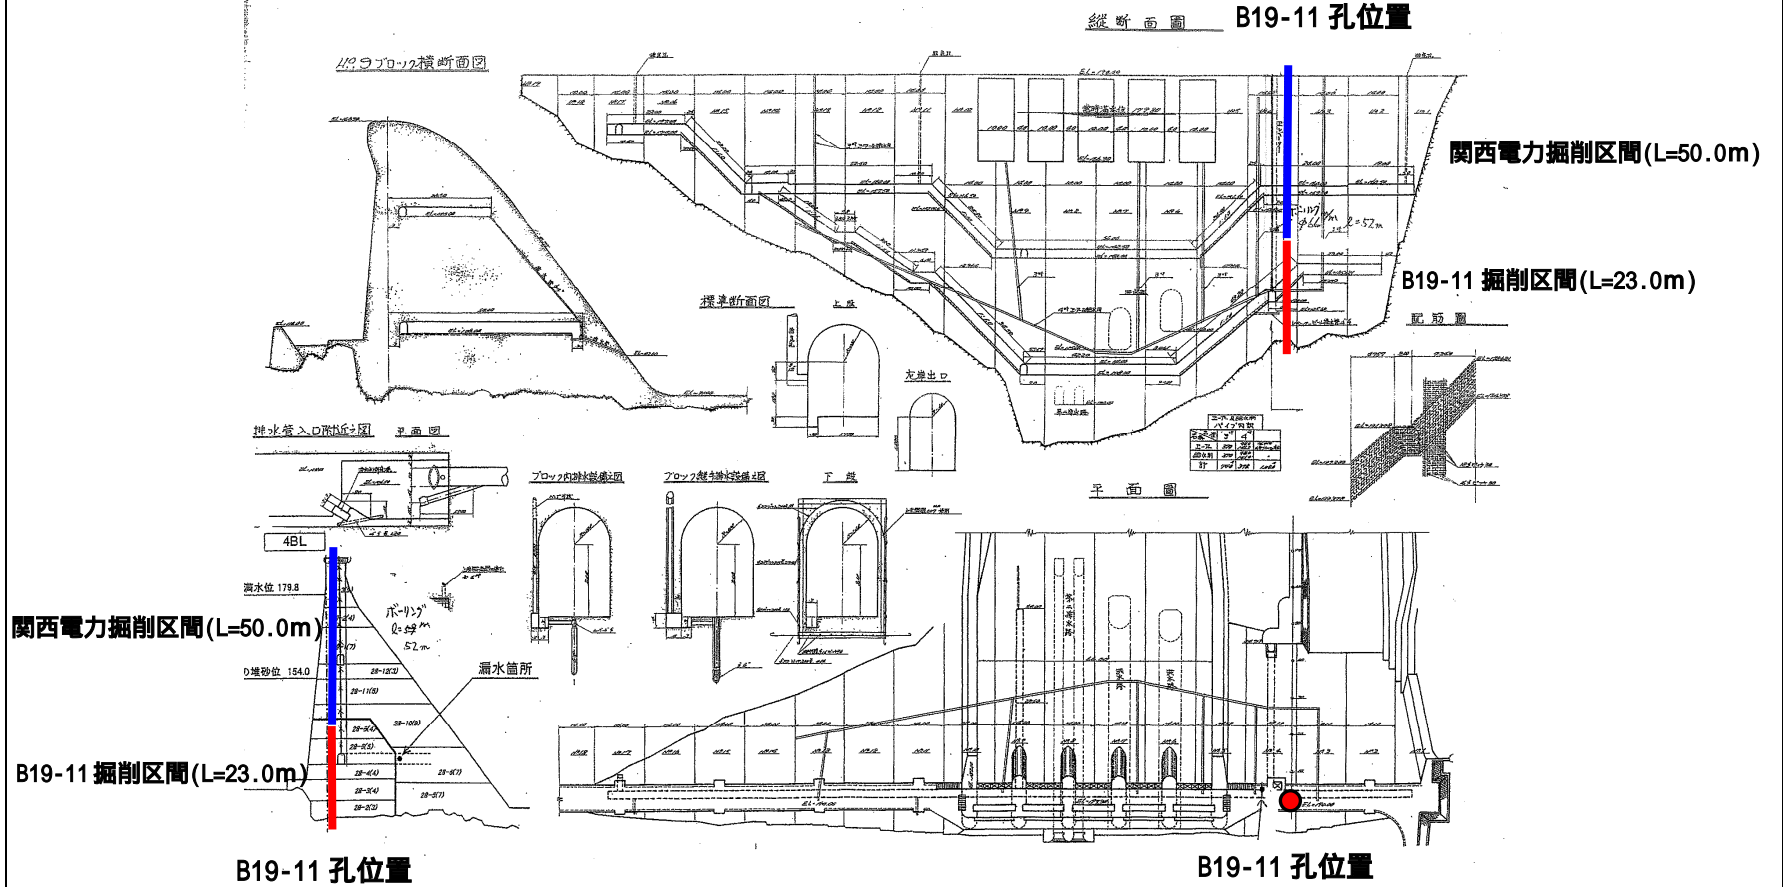
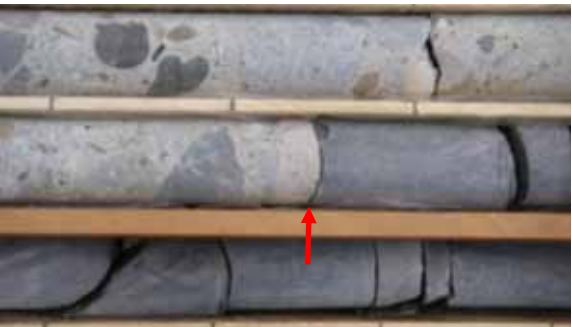
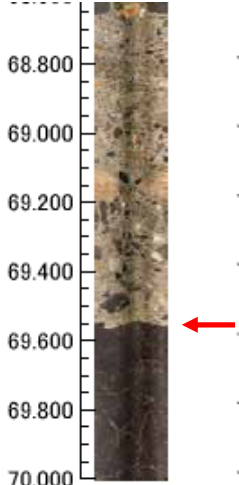
ボーリング番号	B19-11	位置図	
位置	D,11+10		
<p>【ボーリングコア写真】</p>

<p>【ボーリングコア】 コアでは、岩着面は分離しているが、分離面は新鮮である。</p> <p>【ボアホールスキャナ画像】 ボアホールスキャナ画像では、岩着面は密着している。</p>
		密着度の評価	密着を確認している孔 (●)

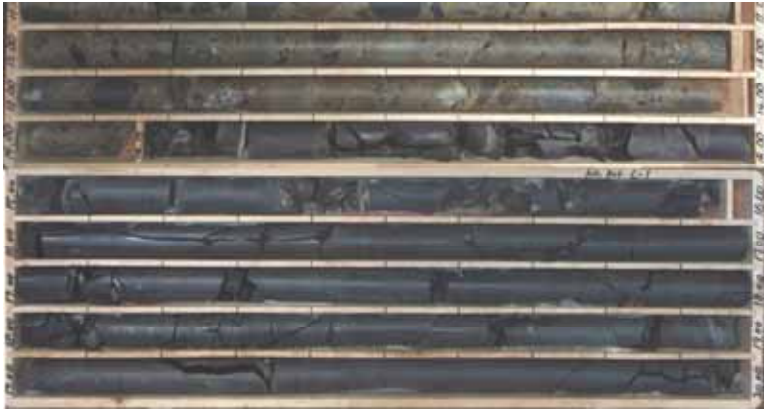
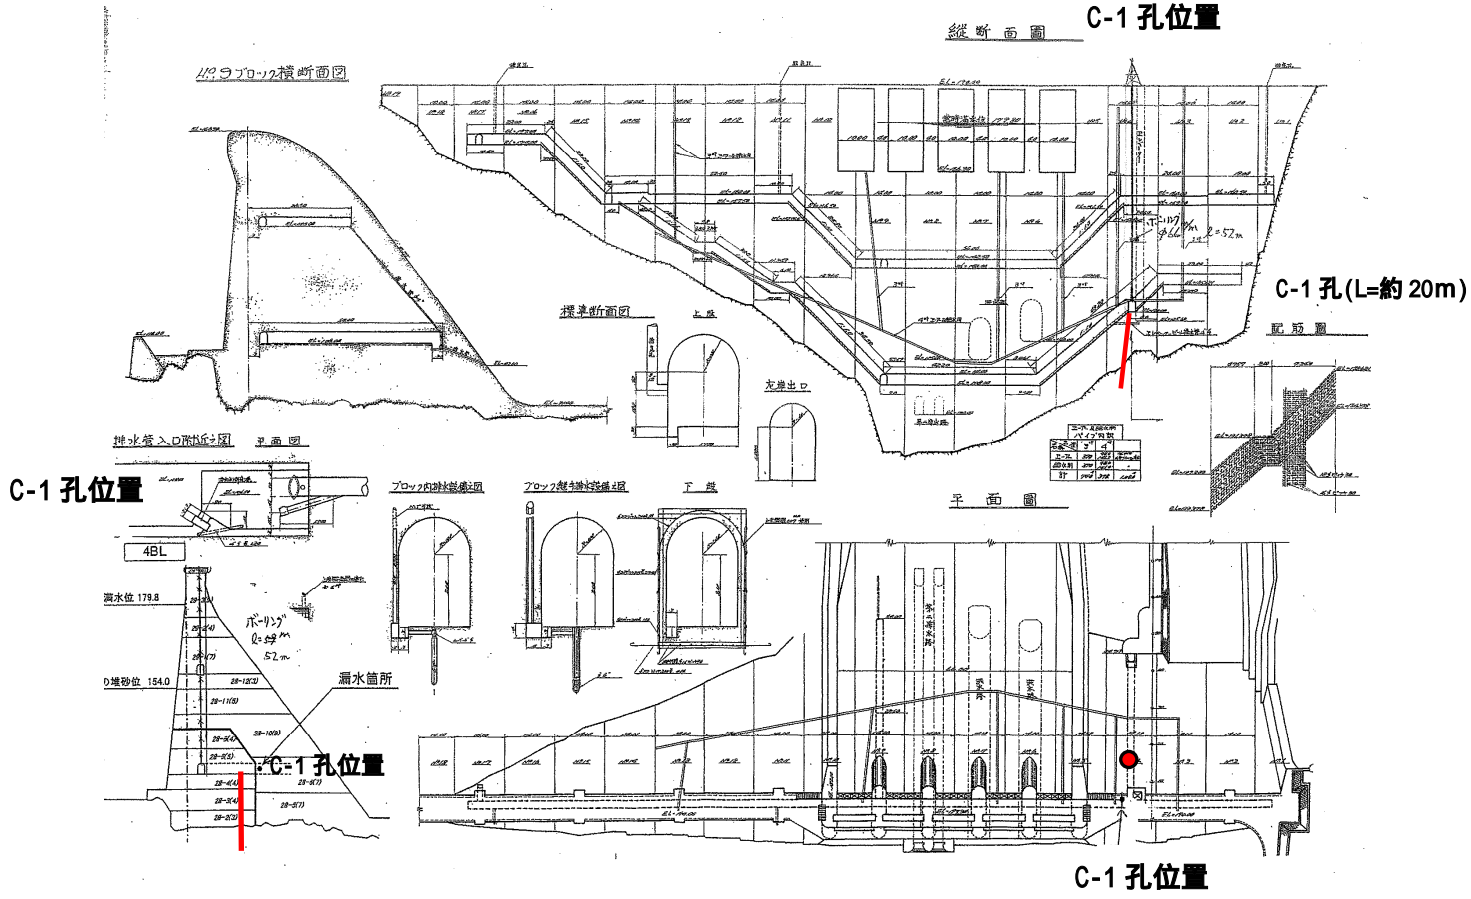
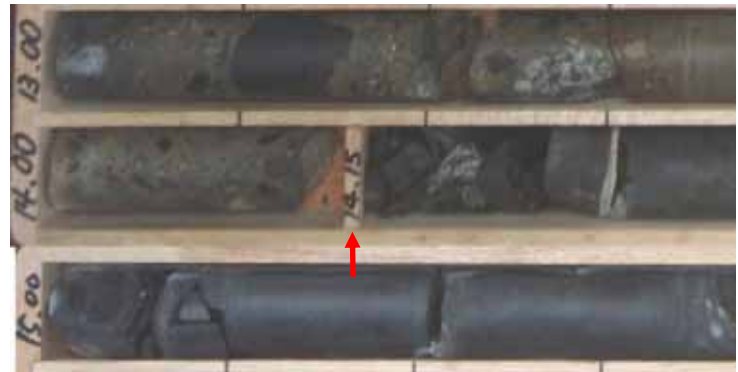
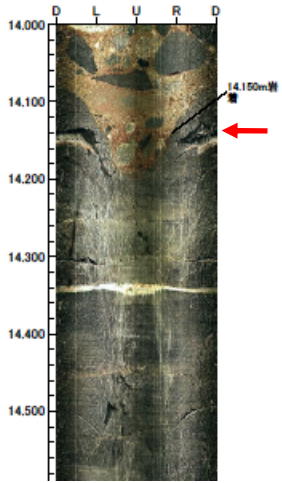
ボーリング番号	C-1	位置図	
位置	D+14,11+10		
<p>【ボーリングコア写真】</p>

<p>岩着部の状況</p> <p>【ボーリングコア】 ボーリングコアでは、岩着面は分離しているが、分離面は新鮮である。</p> <p>【ボアホールスキャナ画像】 コア表面の肌落ちは認められるが、岩着面は密着している。</p>
		<p>密着度の評価</p>	<p>密着を確認している孔 (●)</p>
