丸山ダム健全性検討委員会

第2回 委員会 参考資料

中部地方整備局
新丸山ダム工事事務所

1. 4BL 漏水の経緯

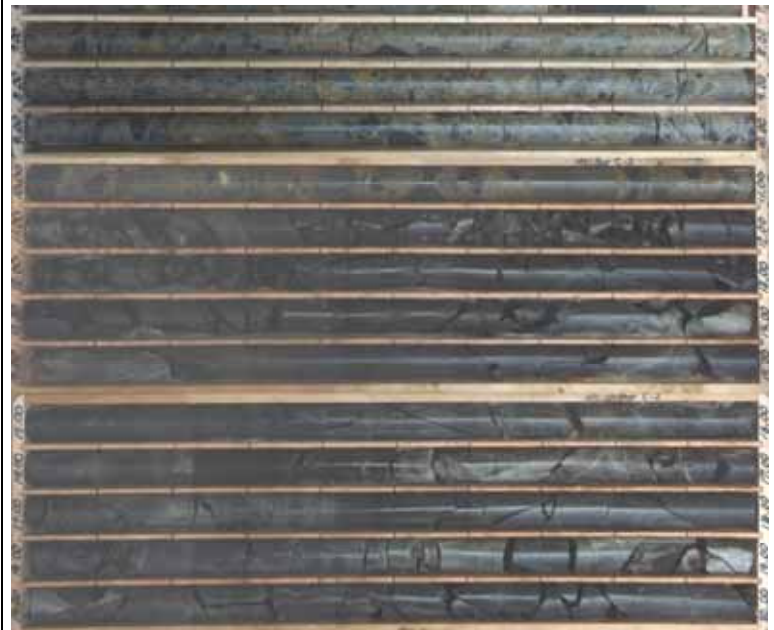
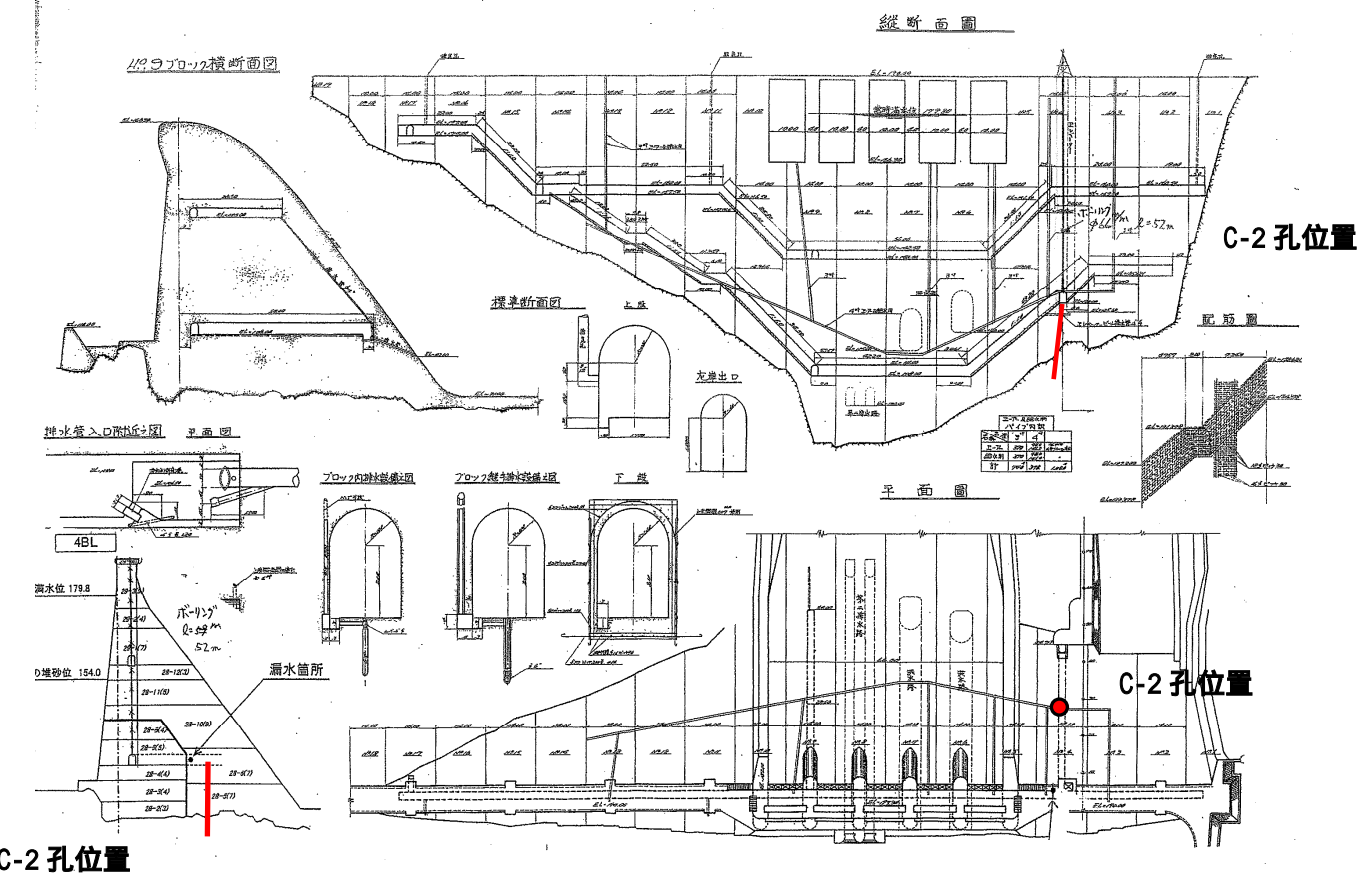
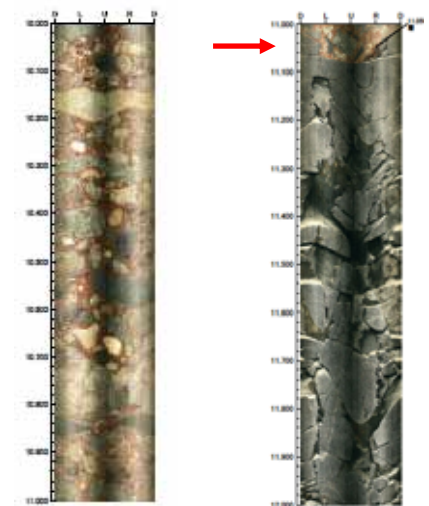
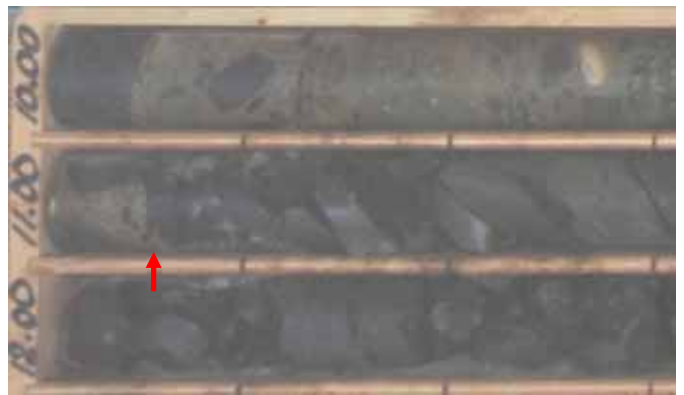
ボーリング番号	C-2	位置図	
位置	D+25, 11+10		
<p>【ボーリングコア写真】</p>

<p>【ボーリングコア】 ボーリングコアでは、岩着面は密着している。</p> <p>【ボアホールスキャナ画像】 ボアホールスキャナ画像では、岩着面は密着している。</p>

<p>密着度の評価</p> <p>密着を確認している孔 (●)</p>

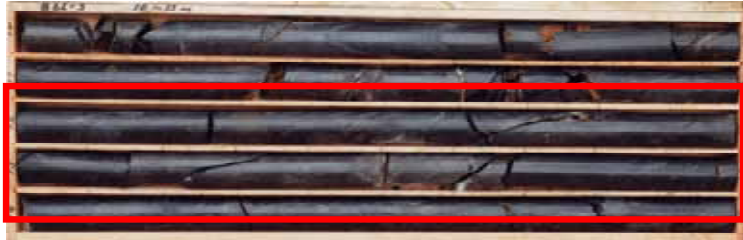
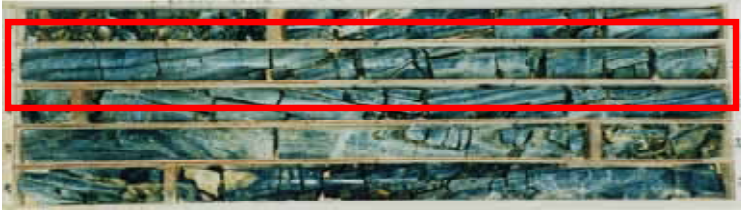
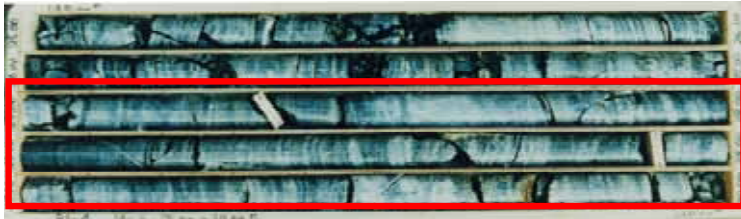
B62-3孔 (13~15m)				B3-6孔 (21~23m)				B1-4孔 (27~30m)			
地質	泥質部優勢混在岩	透水性	(19) Pc=0.3	地質	チャート	透水性	(17) Pc=0.2	地質	チャート	透水性	(14) Pm=0.9

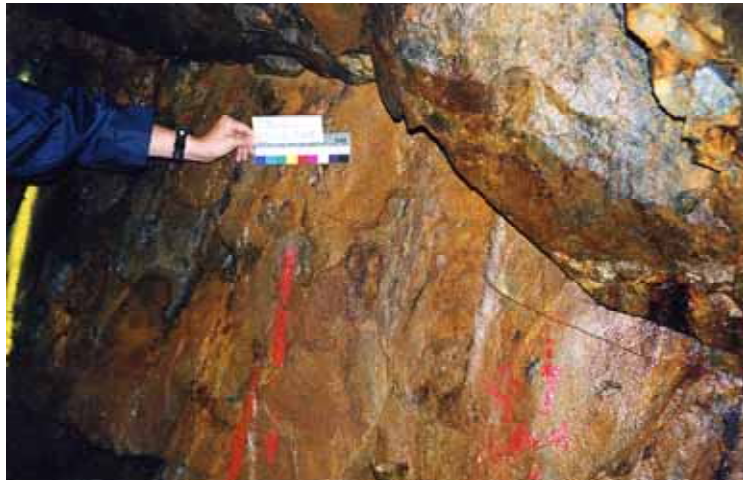
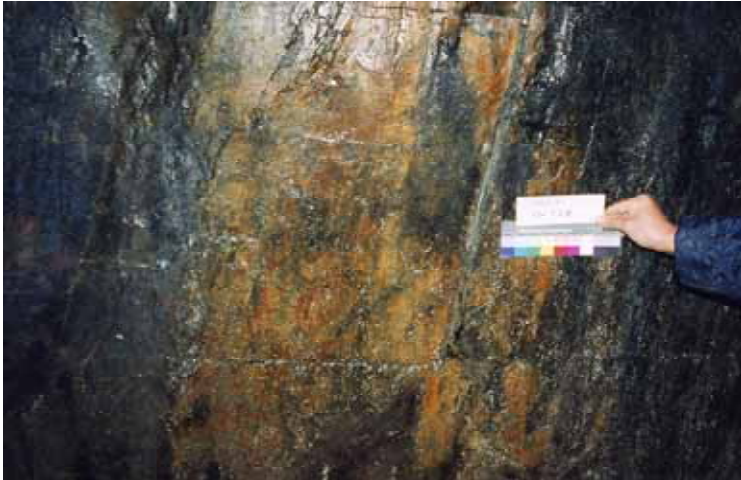
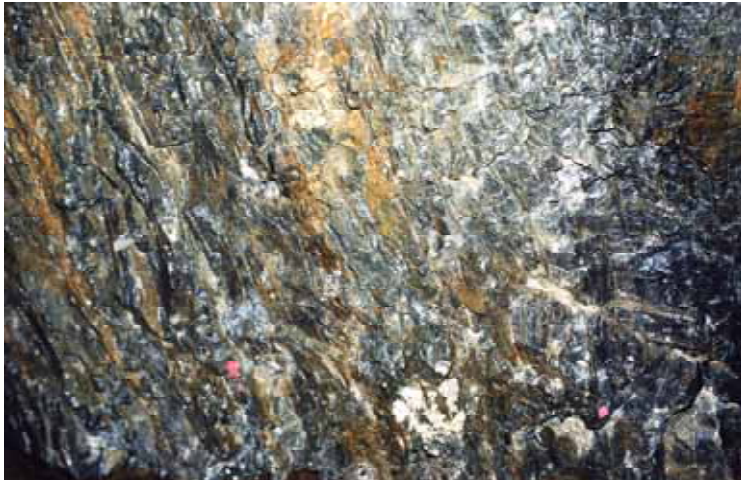
<p>せん断試験結果と試験箇所性状より、褐色化した割れ目を有していても岩片の硬さと割れ目間隔が良好であればCH級相当の強度を有する岩盤として判断される。</p>				<p>せん断試験結果と試験箇所性状より、褐色化した割れ目を有していても岩片の硬さと割れ目間隔が良好であればCH級相当の強度を有する岩盤として判断される。</p>				<p>せん断試験結果と試験箇所性状より、褐色化した割れ目を有していても岩片の硬さと割れ目間隔が良好であればCH級相当の強度を有する岩盤として判断される。</p>			
旧区分		新区分		旧区分		新区分		旧区分		新区分	
岩級区分	細区分	岩級区分	細区分	岩級区分	細区分	岩級区分	細区分	岩級区分	細区分	岩級区分	細区分
CM	B, , c'	CH	A, , 1~2	CM	B, ~ , c'	CH	A, ~ , 1	CM	B, ~ , c'	CH	A, ~ , 1
T3L-2坑 (14m付近 下流壁)				T55R-1坑 (67m付近 下流壁)				T55R-1坑 (18m付近 上流壁)			
地質	泥質部優勢混在岩	透水性	-	地質	泥質部優勢混在岩	透水性	-	地質	チャート	透水性	-

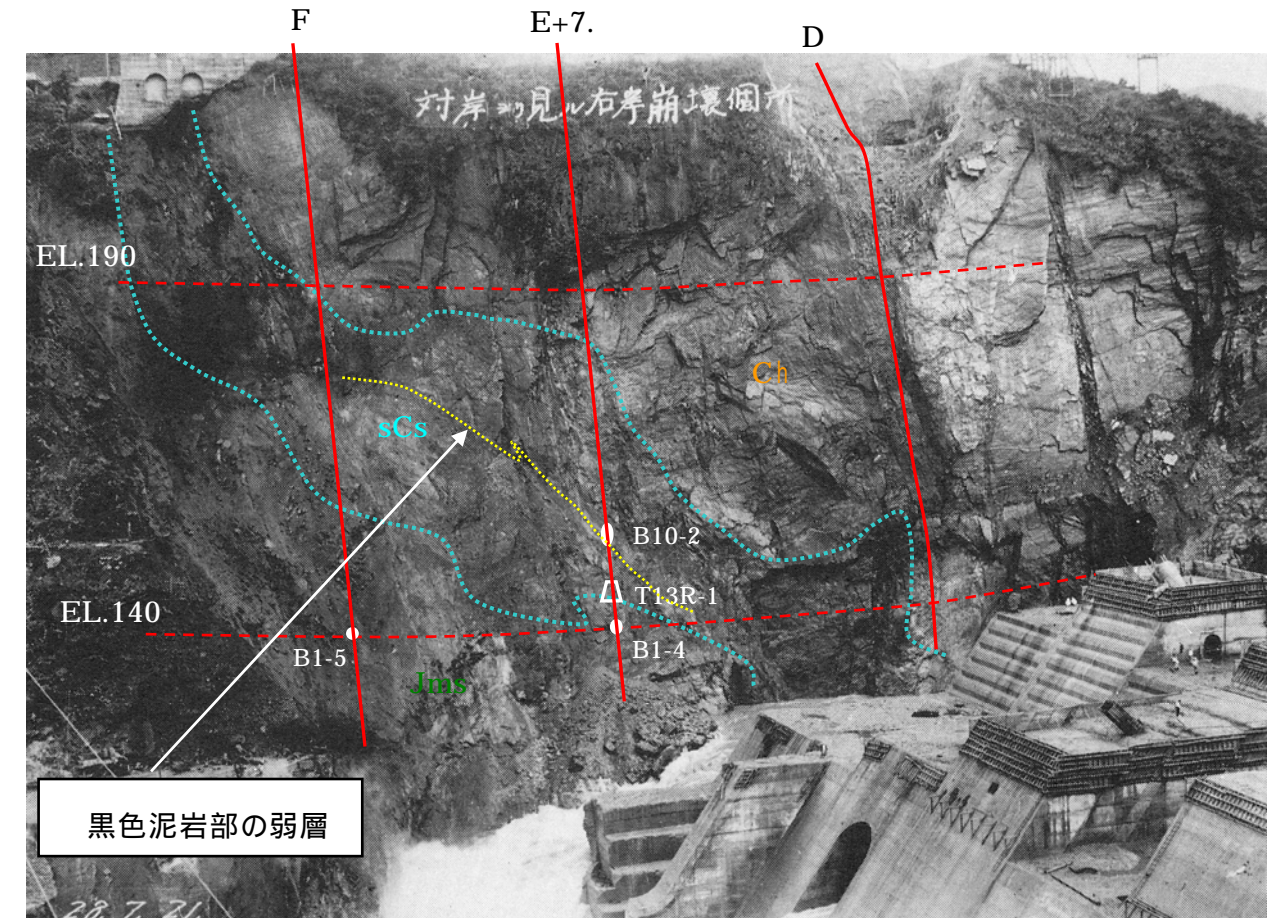
写真 3.5.2 現ダム施工時の右岸崩壊写真（昭和 28 年 7 月 24 日）

珪質粘土岩および珪質粘土岩中の黒色泥岩部がすべり面となり、その川側のチャートまたは混在岩が崩落したものと推定される（珪質粘土岩も崩落したが、一部ダム軸付近に残存してへばりついている）（写真 - 3.5.3 参照）

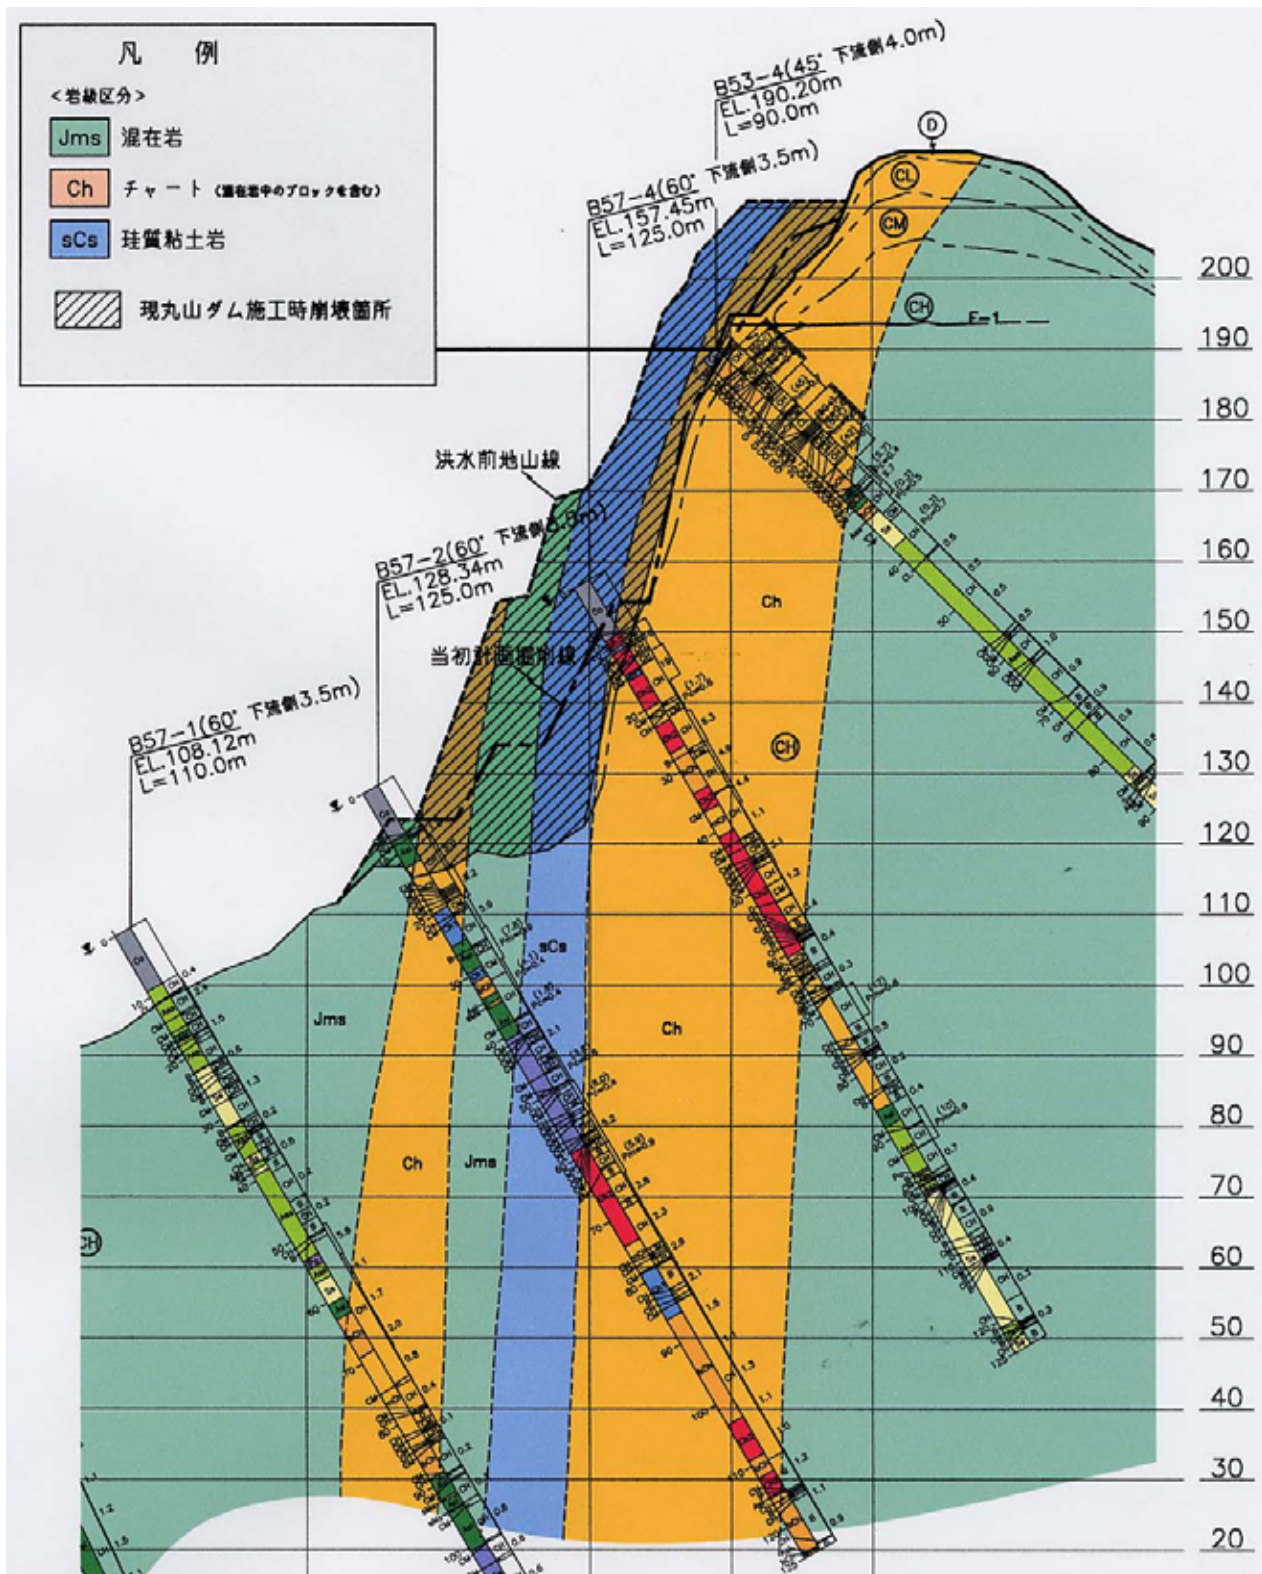
図 - 3.5.8 現ダム軸 (D グリッド) 右岸の地質分布図

珪質粘土岩は、美濃帯構成層の三畳紀の最下層に相当する層準であり、一般的な特徴として周囲のチャートなどの硬質岩に比して軟質なため、付加時によりせん断作用を受け易かったと点、黒色泥岩を挟在する点、硫化物を多含することにより、空気や水に触れると劣化しやすいなどの特徴を有している。

この珪質粘土岩は、右岸の急峻な地形により、上載荷重の減少および地表からの風化の影響で、潜在的なせん断面が顕在化 (写真-3.5.4 ~ 3.5.5 参照) し、岩盤劣化しやすい部分 (特に黒色泥岩部) を挟在していると考えられる。

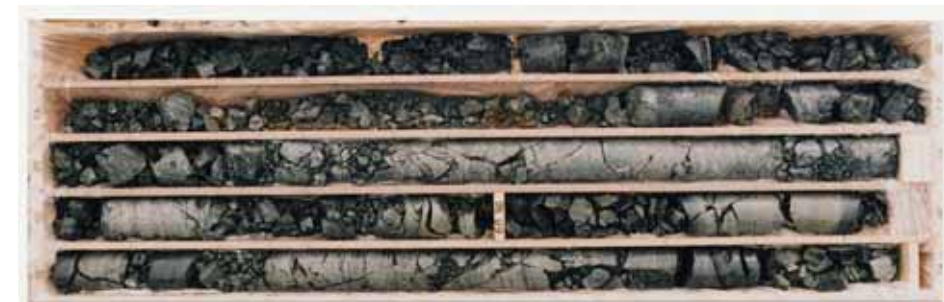
写真-3.5.5 珪質粘土岩中のせん断面顕在部 (コア採取率が悪い)

(B11-2 孔 65.0 ~ 70.0m 付近)
