# 第7回 駿河海岸保全検討委員会

## ～台風21号による越波等の発生状況等～

平成30年3月23日

国土交通省中部地方整備局  
静岡河川事務所

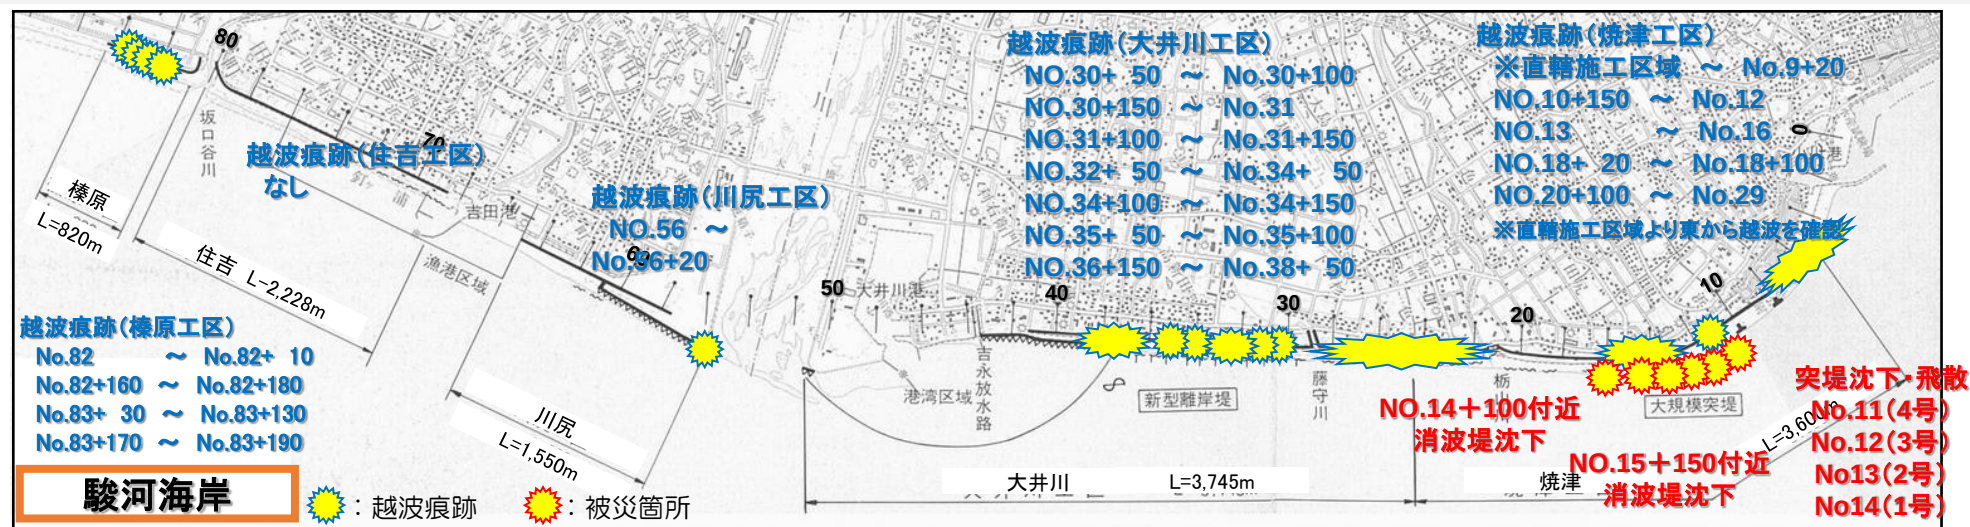
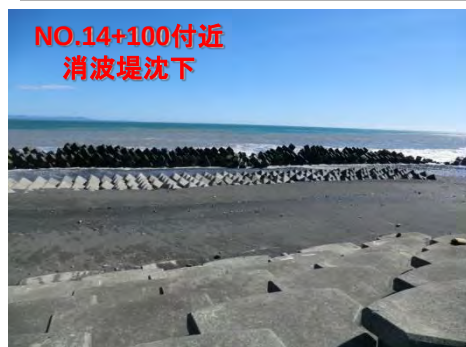
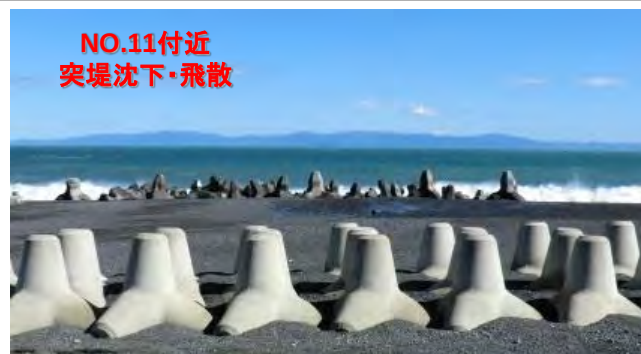
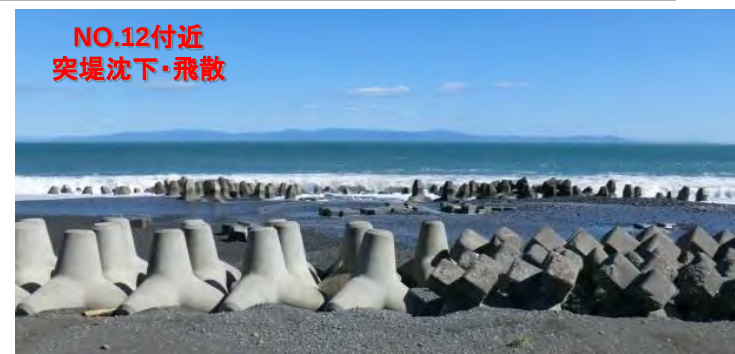
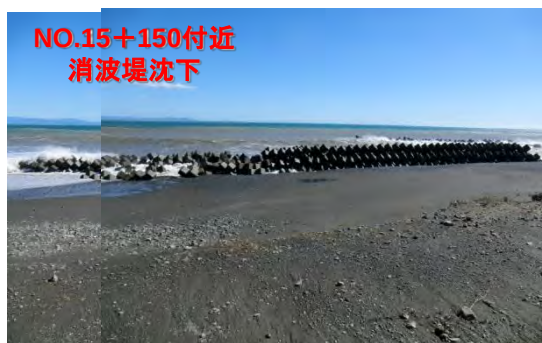
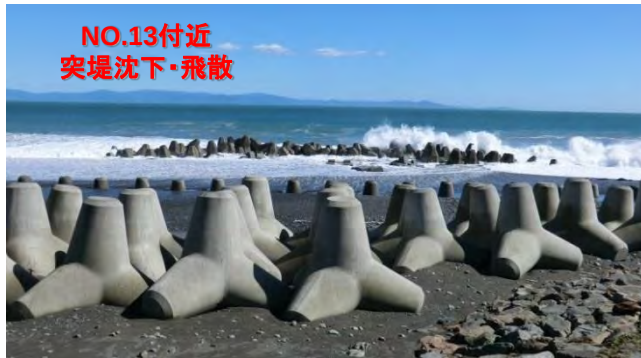
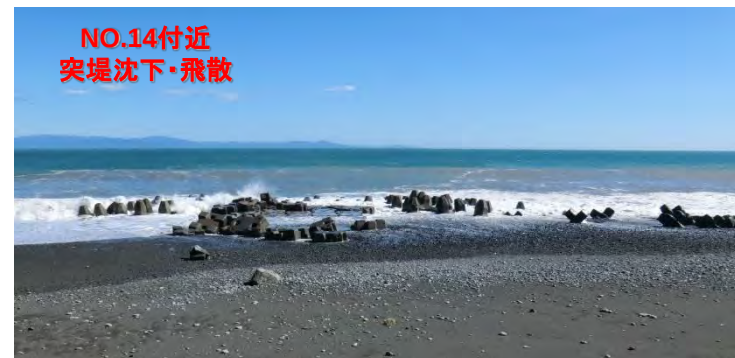
- 施設被害の発生や越波した箇所が多く見られた。

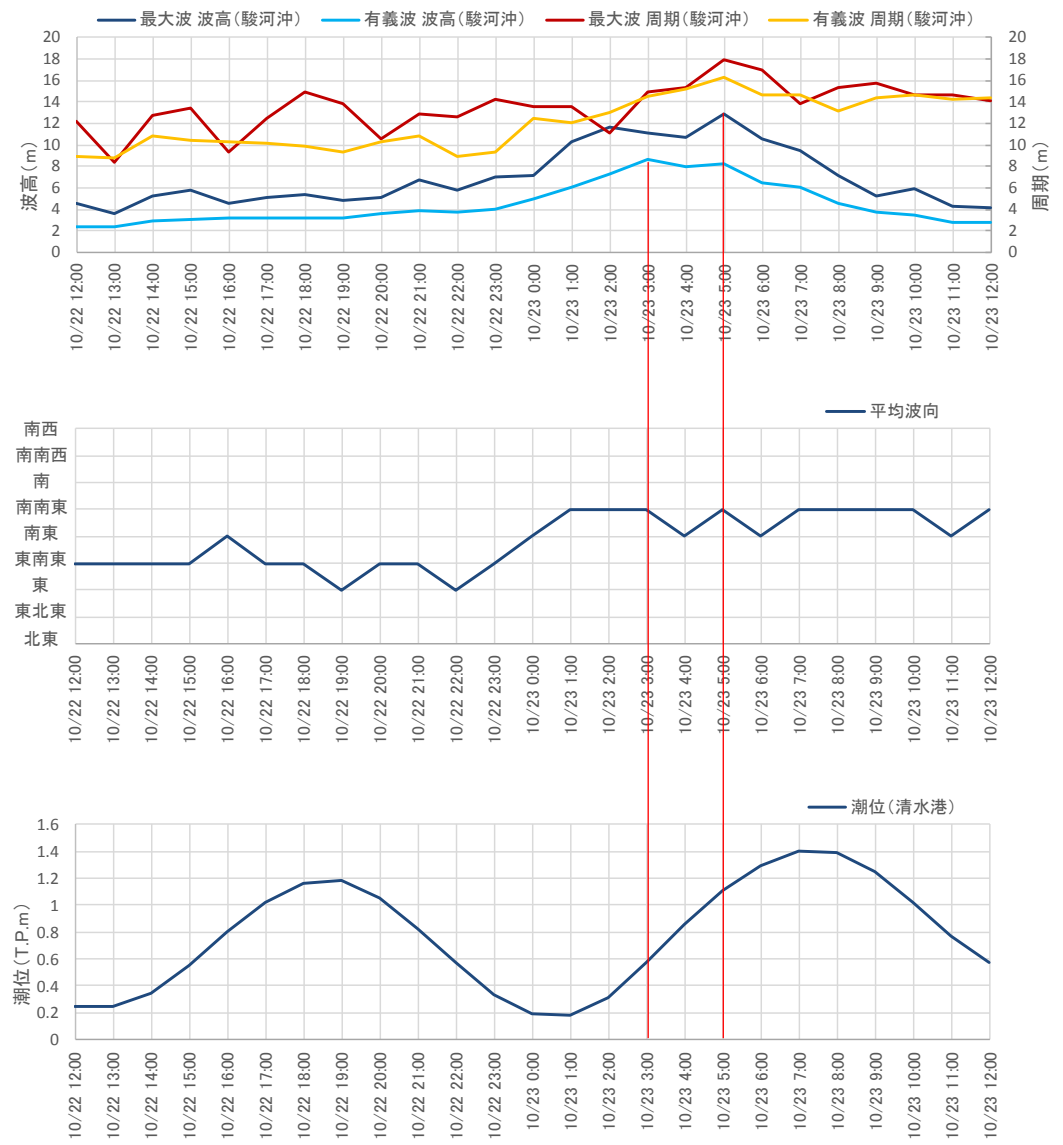
# 3. 台風21号来襲時の外力

- 海象年表（駿河沖(沖合距離約:2,840m、水深:45m)）及び近傍の波浪・潮位観測所における外力の発生状況を整理した。
- 最大の最高波生起時：10/23 5：00  $H_{max}=12.8m$ 、 $T_{max}=17.9s$ 、潮位T.P.+1.11m
  - 最大の有義波生起時：10/23 3：00  $H_{1/3}=8.63m$ 、 $T_{1/3}=14.5s$ 、潮位T.P.+0.57m

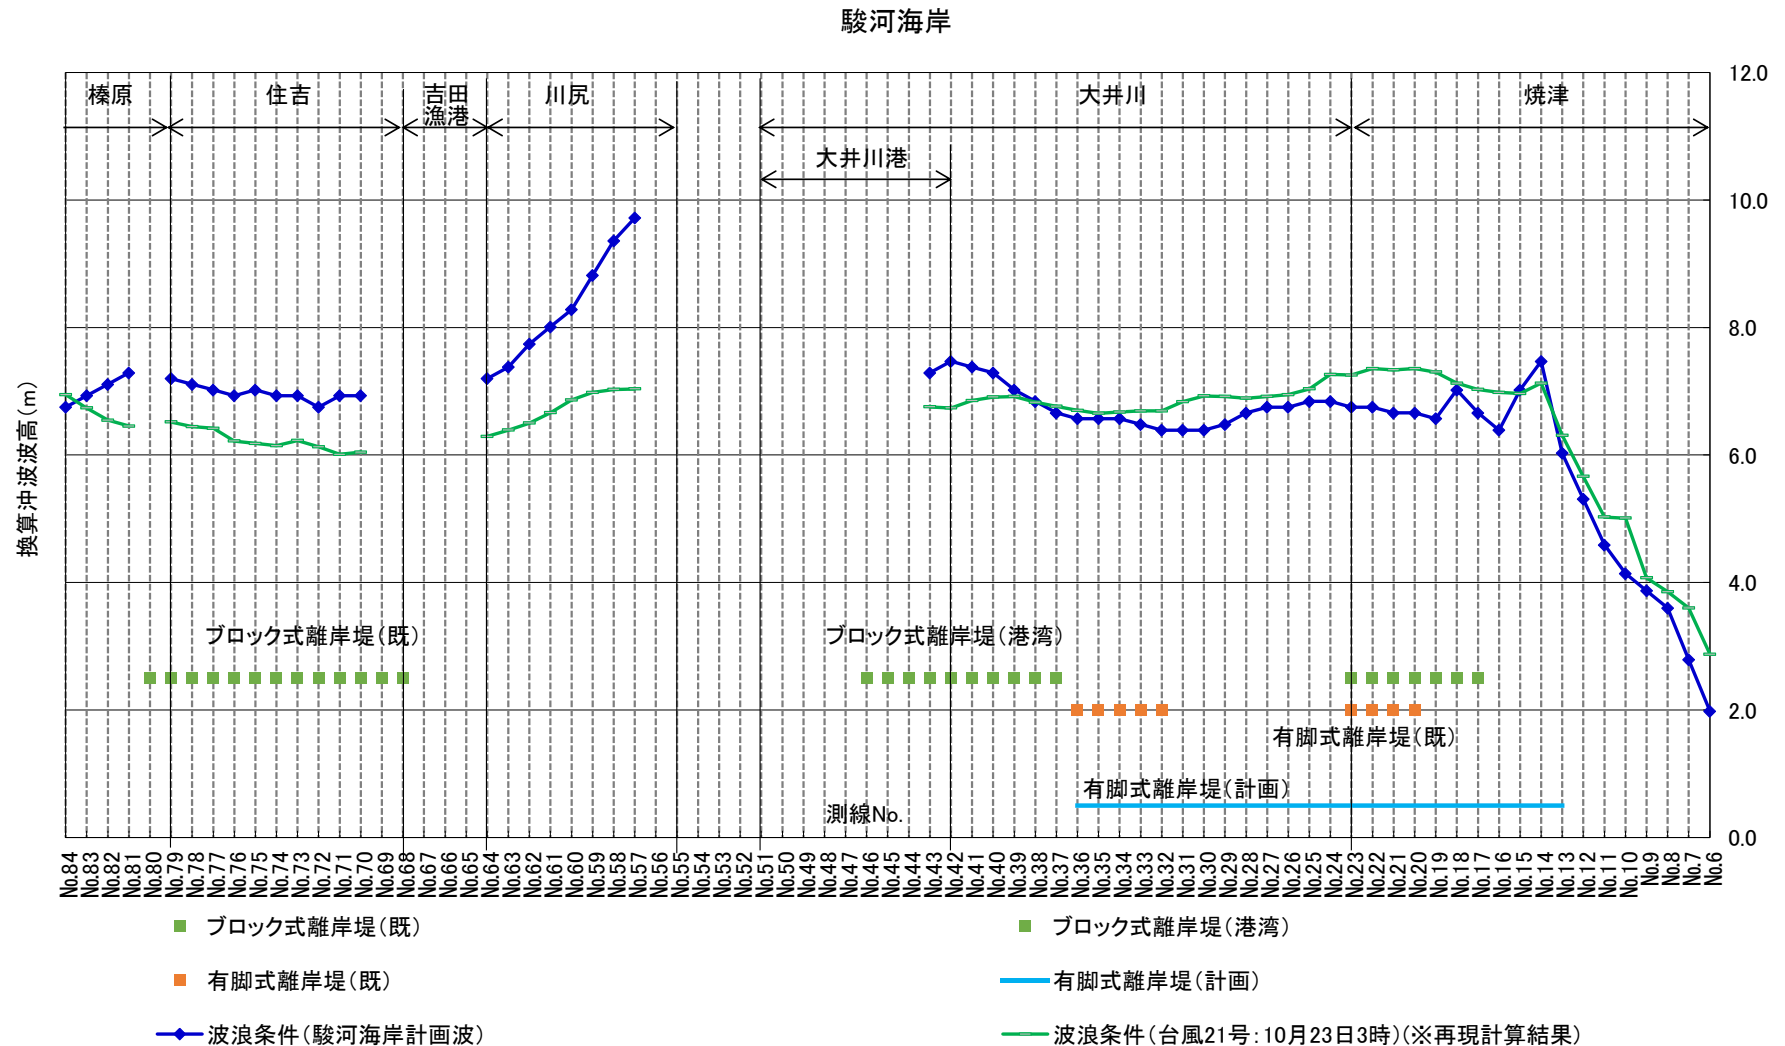
# 4. 台風21号の換算沖波

■ 台風21号の外力について換算沖波を算定した。

- ・ 概ね計画波相当の波浪が来襲したと想定される。
- ・ No.6～No.13、No.16～No.37では、計画の換算沖波を上回る波浪であったと想定される。

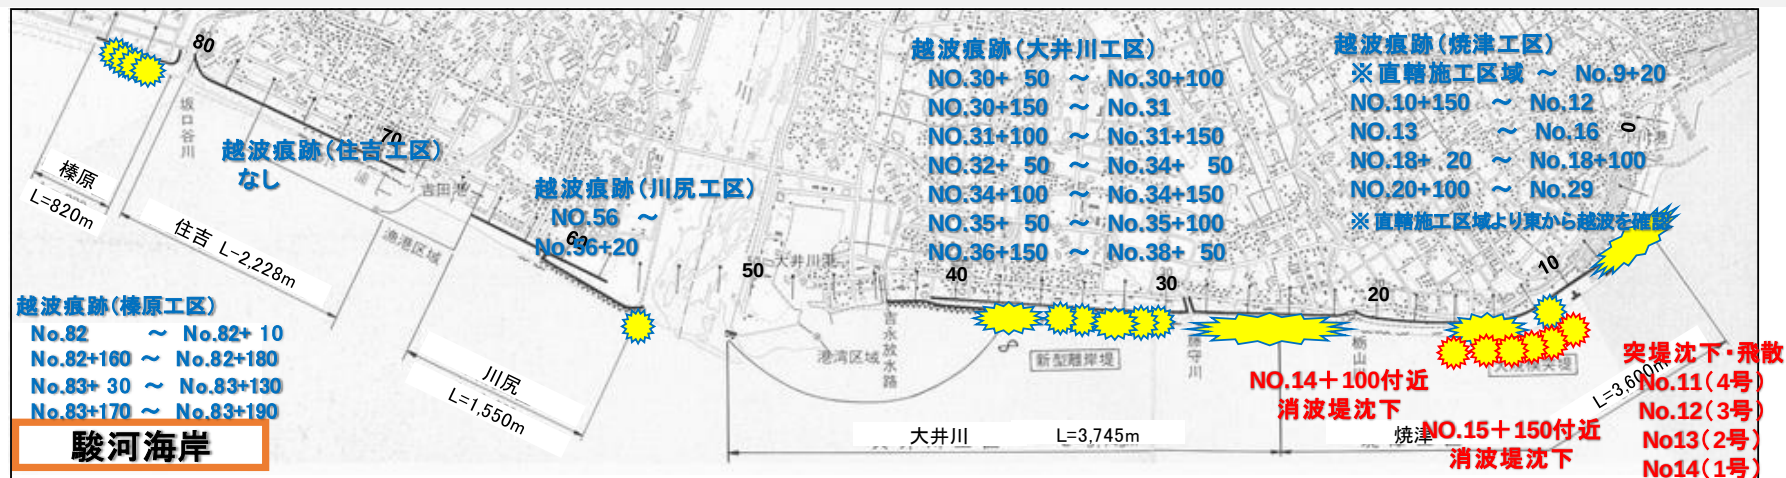
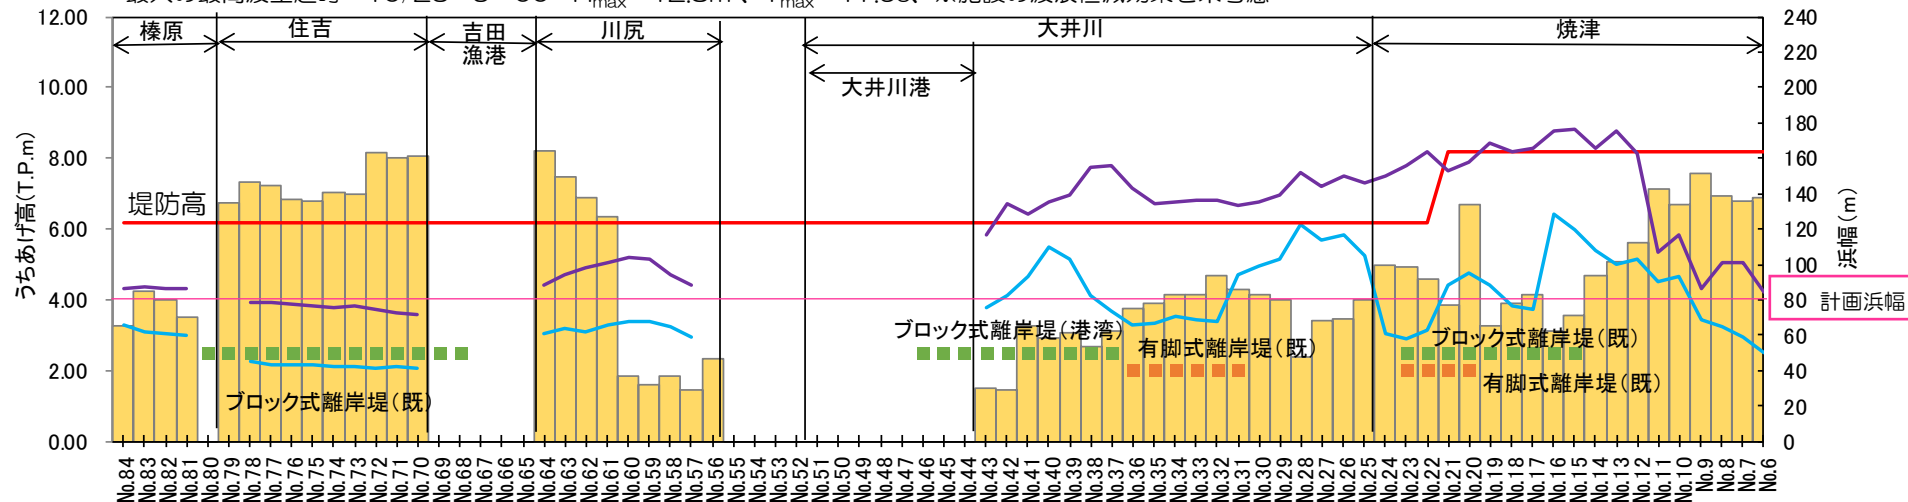
- ・有義波による計算では、うちあげ高が堤防高を上回らない結果となった。

- しかし、実際には越波の痕跡が確認されていることから、最高波による計算を行った結果、No.22～No.42、No.15、No.16の区間でうちあげ高が堤防高を上回っていた。

➤最大波による試算の結果、今回の越波痕跡箇所とうちあげ高が堤防高を上回る箇所と概ね一致したが、No.6～No.9などの実際の事象と計算との不整合箇所については、引き続き検証を行う。

—：最大の最高波生起時：10/23 5:00  $H_{max}=12.8m$ 、 $T_{max}=17.9s$ 、※施設の波浪低減効果を未考慮

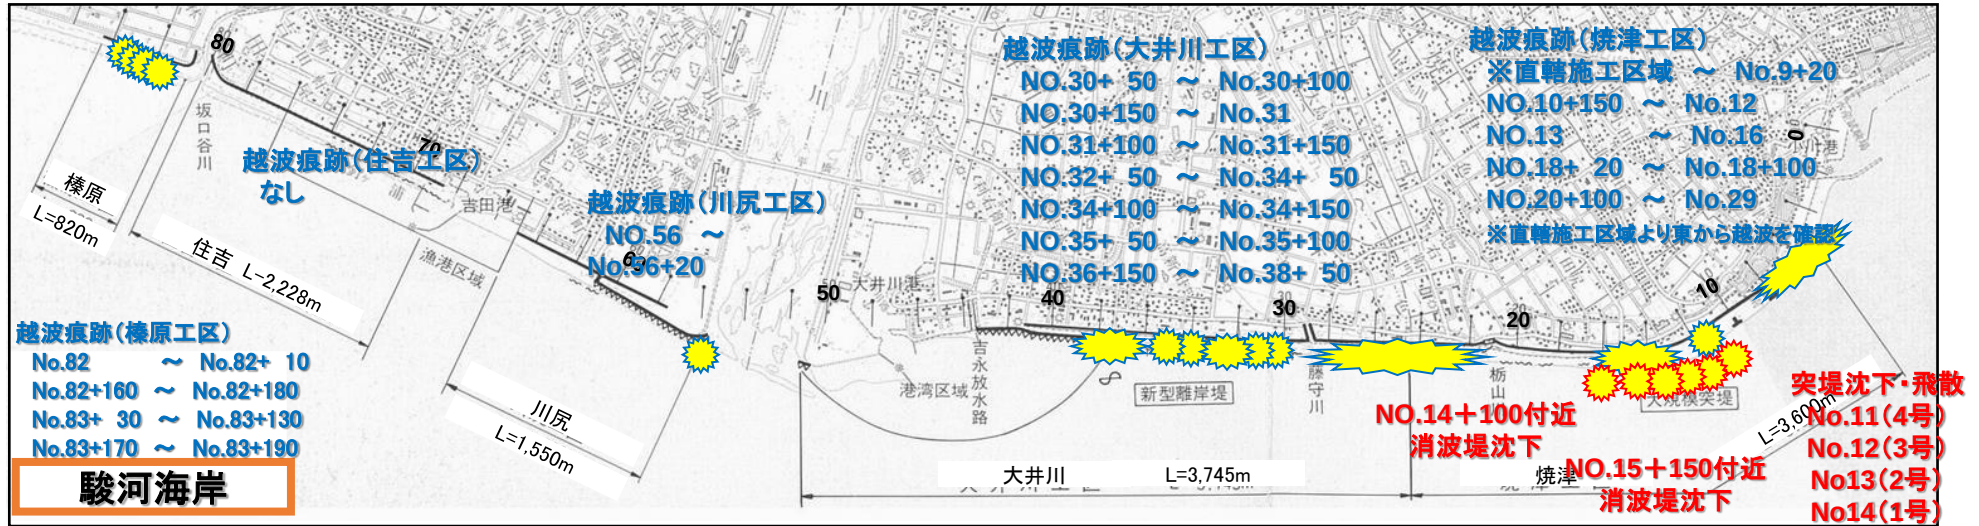
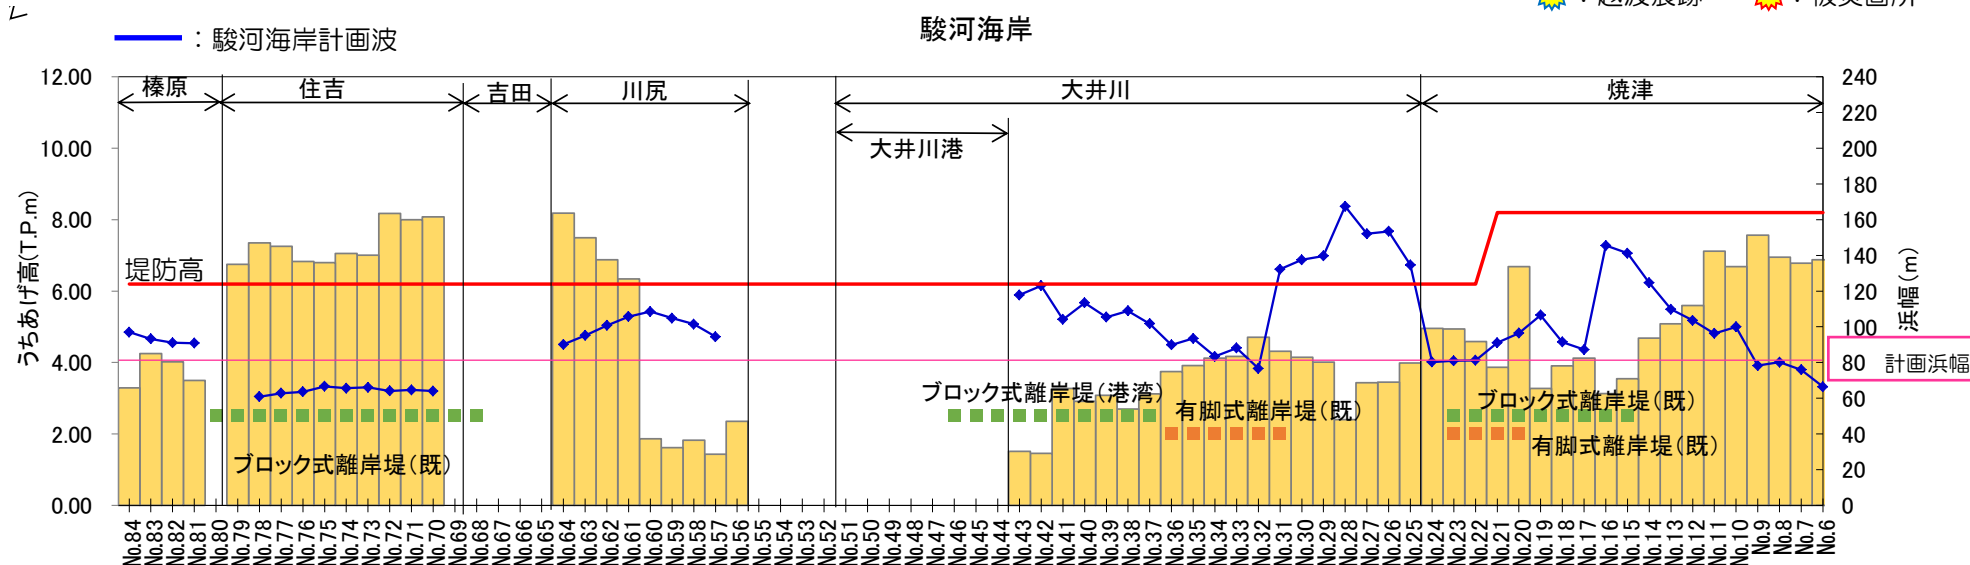
# 【参考】計画波のうちあげ高

■ 台風21号の外力から試算したモデルを用いて、現況海浜断面（H29年1月測量）で計画波（ $H_o=9.0m$ 、 $T_o=14.0s$ ）のうちあげ高を試算した。

・ NO.25～No.31の区間ではうちあげ高が堤防高を上回る結果となった。
