海岸領域における対策状況の報告

令和2年1月28日

静岡県交通基盤部河川砂防局

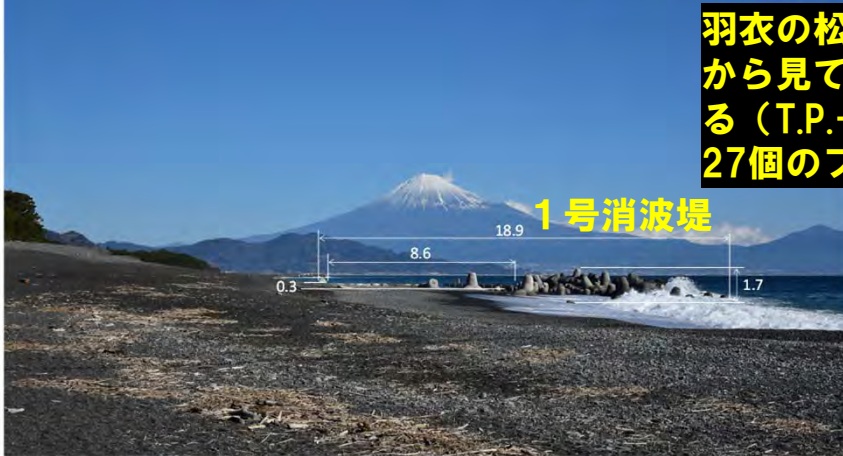
1号消波堤（ブロック撤去前）

平成31年2月4日撮影(潮位T.P.+0.3m)
焦点距離50mm

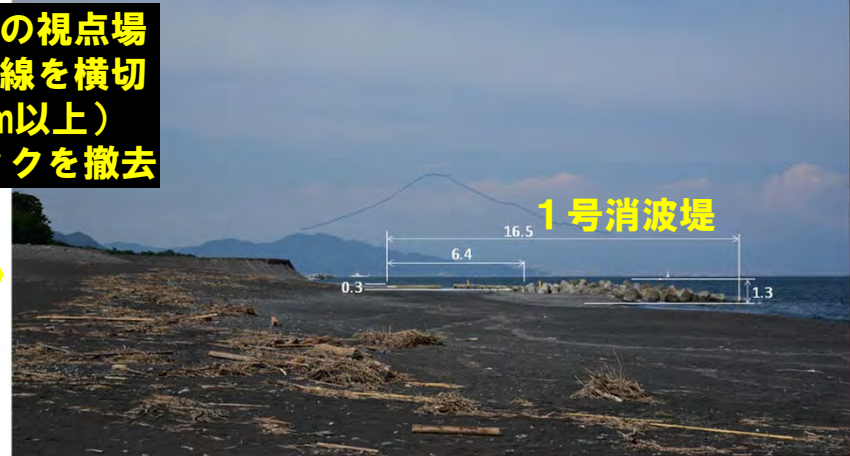
1号消波堤（ブロック撤去後）

- 撤去した消波ブロック27個を3号ヘッドランド下手の消波工の嵩上げに転用。

令和元年9月27日撮影(潮位T.P.+0.3m)
焦点距離50mm

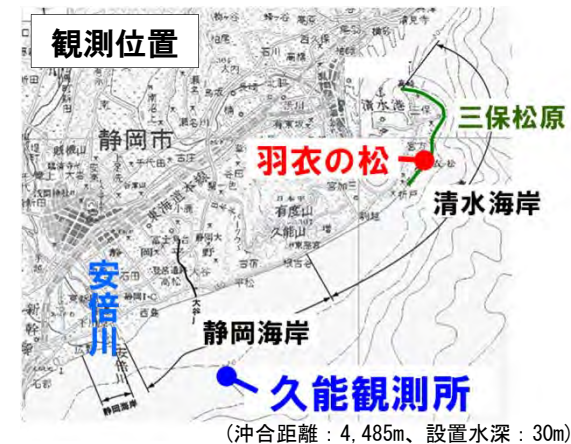
【久能観測所の波高上位10波 (2000 (H12) 年～2019 (R1) 年)】

- 2019年10月12日の台風19号来襲時に、久能観測所の有義波高**既往第3位**となる**9.86m**を観測。
- 例年と同程度の頻度で汀線付近の土砂移動をもたらす中規模波（有義波高2～3m程度）を毎月観測。

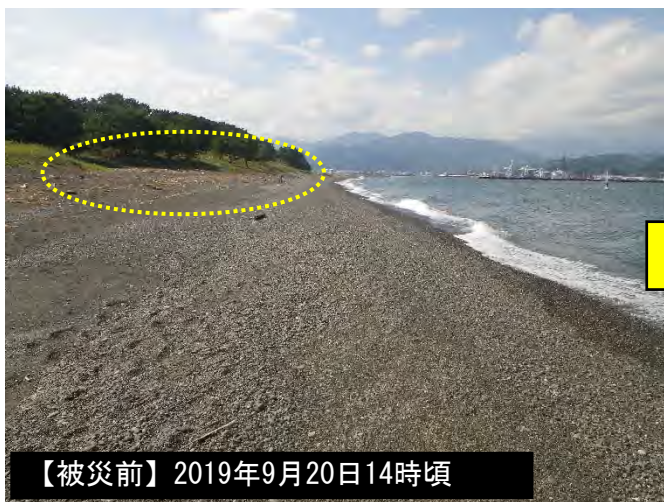
三保地区 緩傾斜護岸

【被災前】 2019年9月20日14時頃

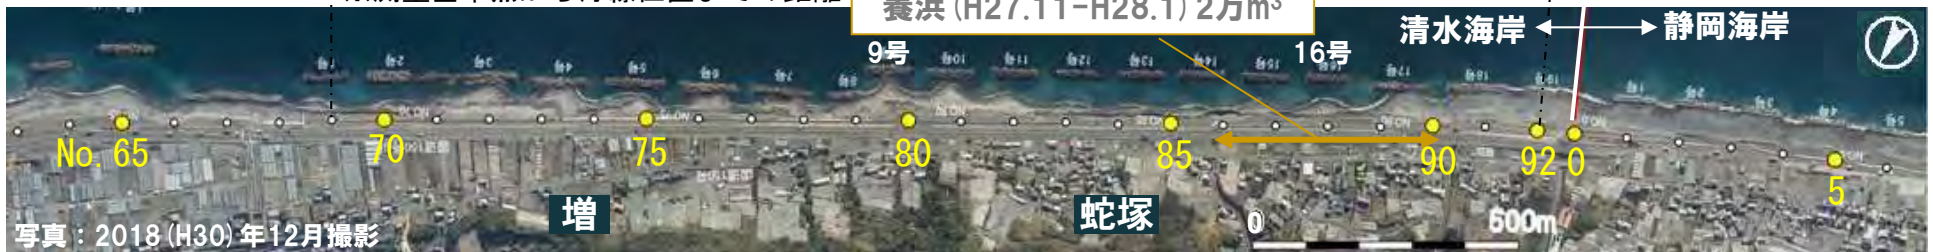
- ・ 2016 (H28) 年以降、養浜未実施の測線No.88 (蛇塚地区16号離岸堤) より上手側はサンドボディが到達し前進。
- ・ 8号離岸堤と9号離岸堤の段差箇所下手側の測線No.71～77は2018年 (H30) 時に前進し、2019 (R1) 年で後退。

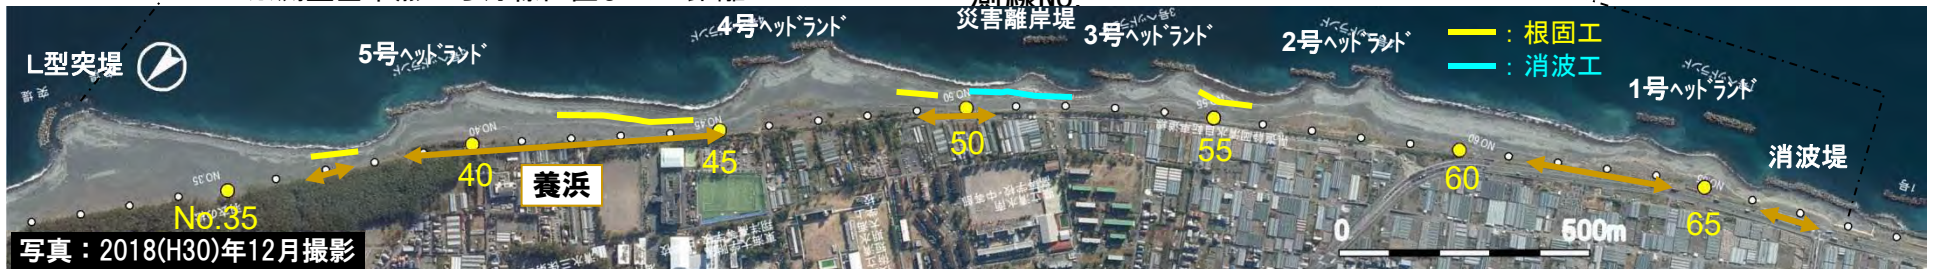
- 3号・5号ヘッドランド下手は必要砂浜幅60mを確保できていない。
- 2号,3号,4号,5号ヘッドランド上手で汀線が後退している。

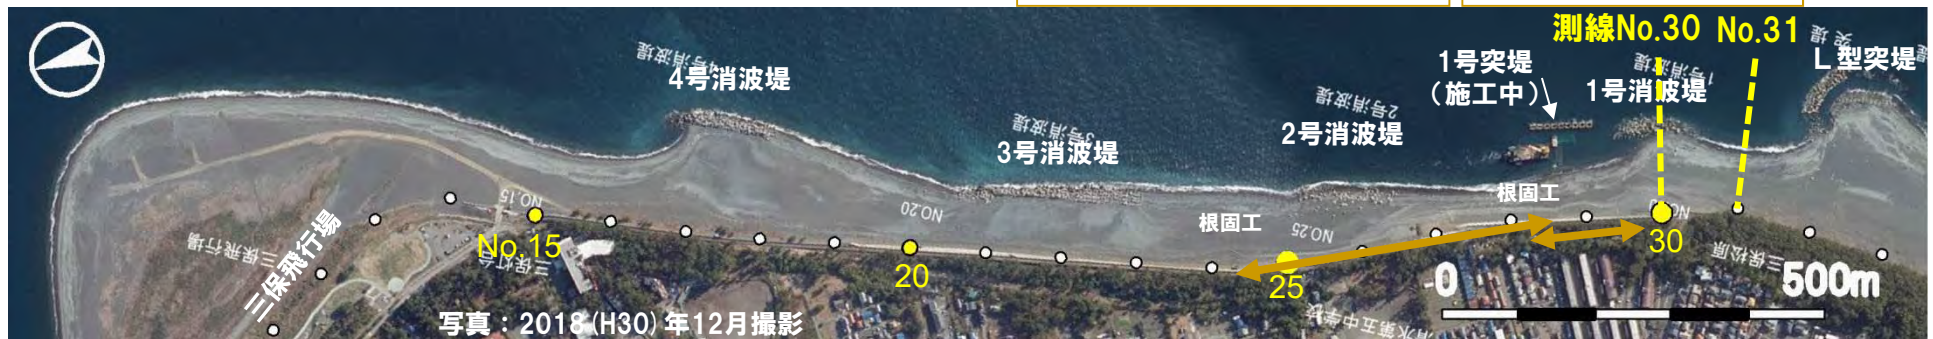
砂浜幅の変化【2017 (H29) 年11月～2019 (R1) 年11月】

- 1号消波堤の消波ブロック撤去により、No.30の突出していた汀線は均された。
- 1号突堤のNo.29は汀線が前進し、1号突堤下手～2号消波堤下手にかけて汀線が後退。
- 3号～4号消波堤間で堆積、4号消波堤直下手の汀線は維持。

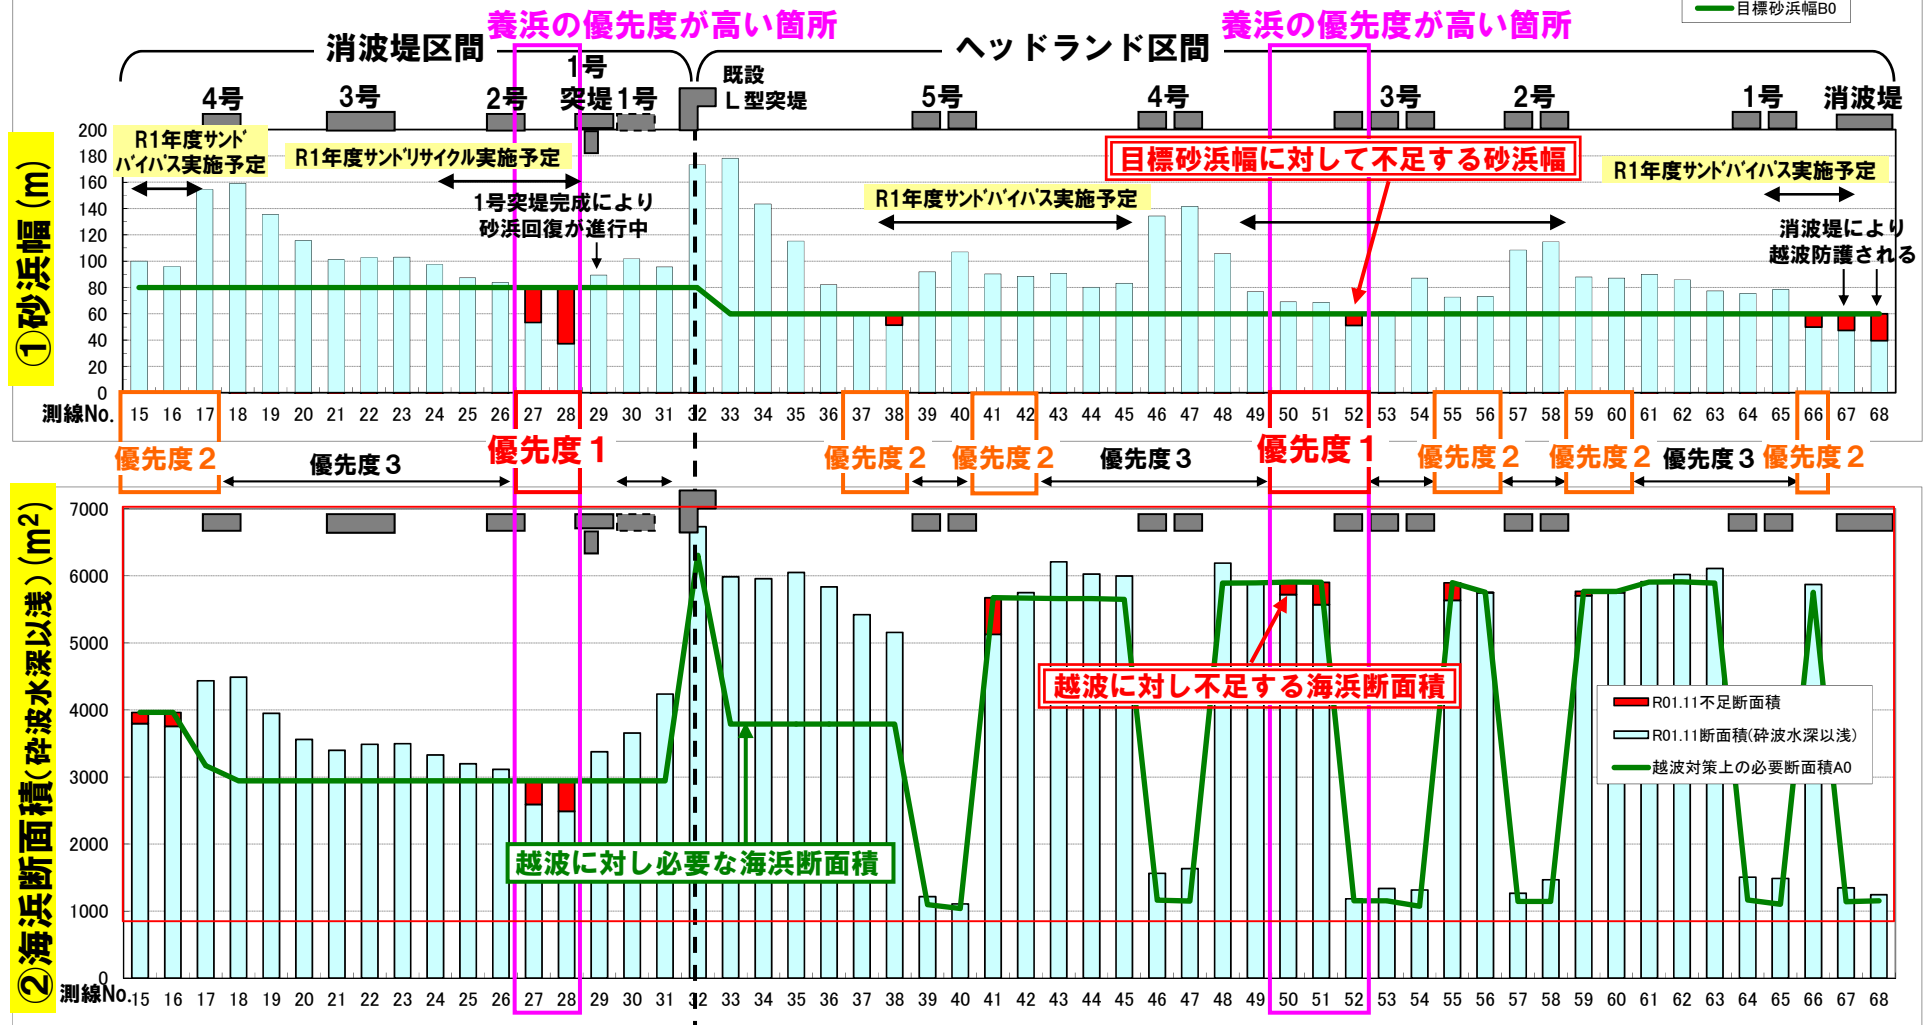
(3) モニタリング結果のまとめ (養浜箇所の優先度検討)

設定した2つの指標に基づき、令和元年度のモニタリング結果から次回の養浜実施箇所の優先度を決定する。
 ⇒必要砂浜幅と必要断面積がともに不足する3号ヘッドランド下手と1号突堤下手の優先度が最も高い
