自転車交通安全について

国土交通省 中部地方整備局
静岡国道事務所

太平洋岸自転車道の安全点検の実施

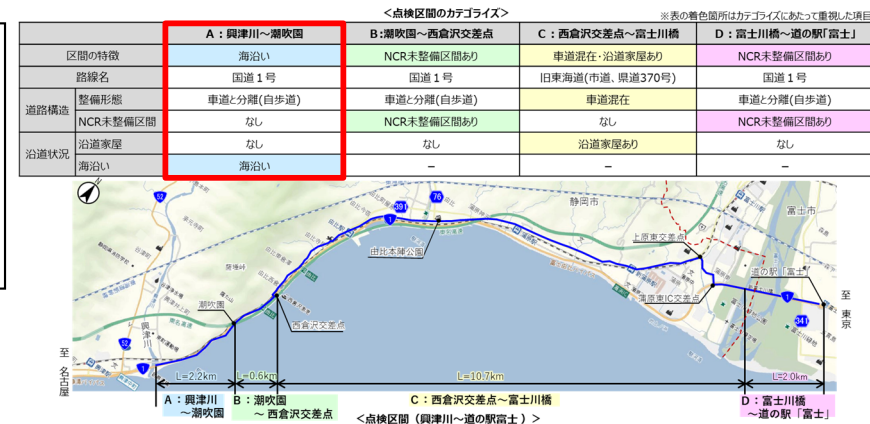
- ・ A区間では、12件の意見が集まった。
- ・ 意見のうち、⑩その他※が約38%と最も多く、③ガラス破片の散乱等が約14%となった。
- ・ 海沿いの区間ではあるが、高い防波堤があり、⑦砂の堆積は約5%だったが、⑥水しぶきに関する意見はなかった。

③ ガラス破片の散乱
