国土交通省 中部地方整備局

## 「国道 1 号清水立体尾羽第2高架橋事故調査委員会(第2回)」の 開催結果概要について

## 国道1号清水立体尾羽第2高架橋事故調査委員会(第2回)

### 開催結果概要

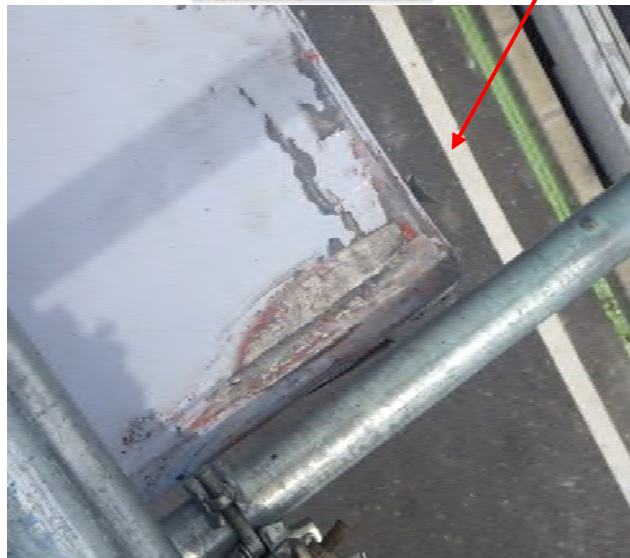
名古屋側の橋脚角

- 支承及び橋脚端部に傷が確認された。
- 橋脚の傷は桁が横方向に落下した際に付いたと考えられる。

| 箇所 | 確認内容 | 現地調査結果 | 推定される挙動 | 今後の調査の観点 |
|---|---|---|---|---|
| P3橋脚付近 | 支点位置の下フランジの損傷状況 | <p>○主桁(P3側)の下フランジ下面に横方向の傷が付いている。また、支点付近で局所変形がみられる</p> <p>○P3橋脚上に落下した際に付いた傷が確認できる</p> | <p>○下フランジの傷からするとP3側の桁は、橋脚の梁に当たりながら横方向に落下したと考えられる</p> | |
