# 国道21号 御嵩町次月地区 災害調査検討委員会

## 第2回

国道21号 御嵩町次月地区  
災害調査検討委員会  
(第2回)

1. 災害発生分析及び被災箇所の復旧方法について	2
1-1. 台風15号による国道21号の被災状況	2
1-1-1. 台風15号の接近と通過に伴う降雨の状況と災害発生日時	2
1-1-2. 被災箇所の概要	3
1-1-3. 災害現場における監視機器の配備図	4
1-2. 8.9kp付近の道路盛土の崩壊箇所	5
1-2-1. 被災状況	5
1-2-2. 調査結果	7
1-2-3. 集水域と被災時の排水系統等の状況	9
1-2-4. 崩壊発生要因及びメカニズム	10
1-2-5. 応急復旧対策	11
1-2-6. 工事期間中の監視体制、観測計器の設置状況及び観測結果	12
1-2-7. 本復旧対策の検討	14
1-2-8. 本復旧対策（案）	15
1-3. 10.35kp付近の道路上の自然斜面の崩壊箇所	16
1-3-1. 被災状況	16
1-3-2. 調査結果	17
1-3-3. 集水域と被災時の排水施設の状況	19
1-3-4. 崩壊発生要因及びメカニズム	20
1-3-5. 応急復旧対策、工事期間中の監視体制	21
1-3-6. 本復旧対策の検討	22
1-3-7. 本復旧対策（案）	23
1-4. 11.1kp付近の道路上の自然斜面の崩壊箇所	24
1-4-1. 被災状況	24
1-4-2. 調査結果	25
1-4-3. 集水域と被災時の排水施設の状況	27
1-4-4. 崩壊発生要因及びメカニズム	28
1-4-5. 応急復旧対策	29
1-4-6. 工事期間中の監視体制、観測計器の設置状況及び観測結果	30
1-4-7. 本復旧対策の検討	31
1-4-8. 本復旧対策（案）	32
2. 再発防止策の検討（案）	33

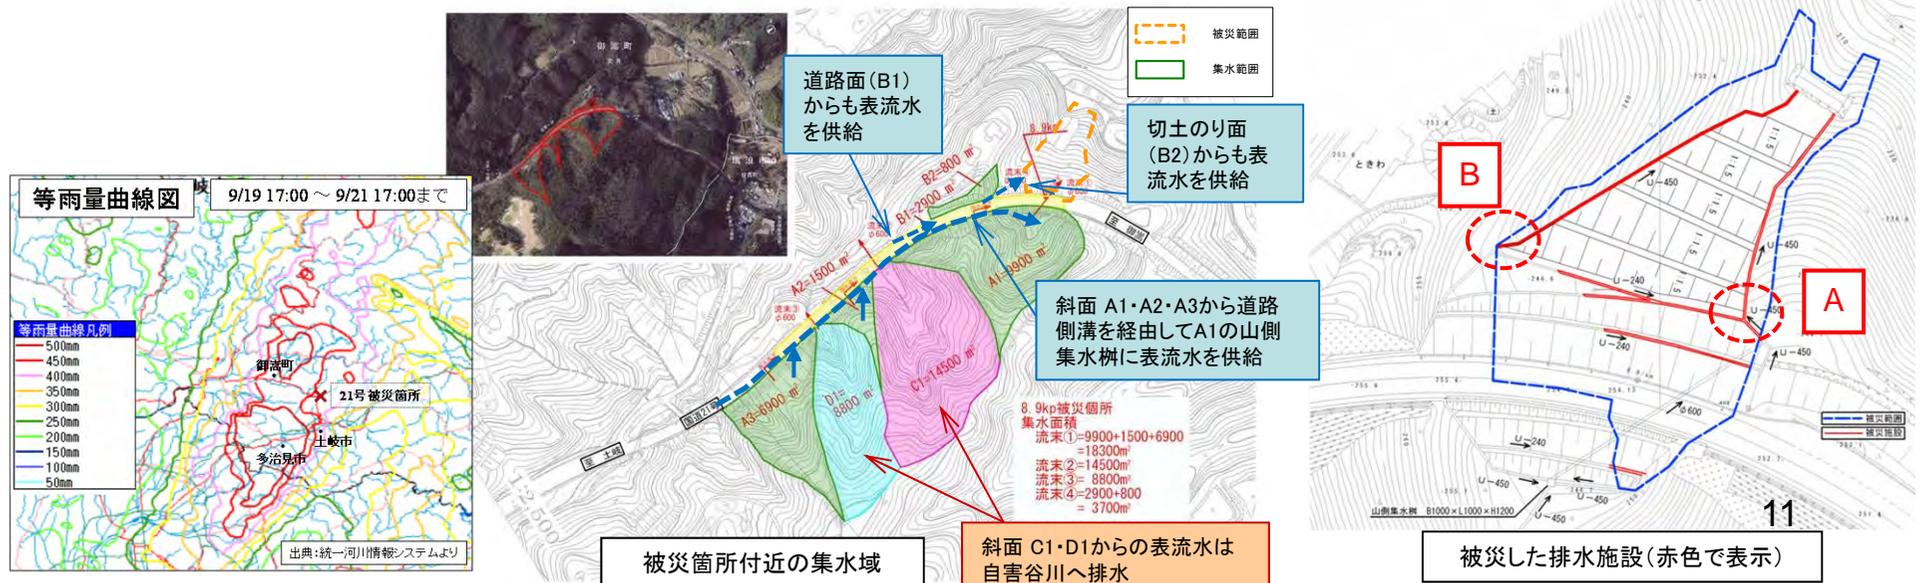
- ・御嵩町側：盛土谷側の集水柵に接続する横断管(φ600)からの雨水は、集水柵からU-450の水路へ流出した後、小段排水のU-240の水路と合流する。この合流部は、流水が多くなると跳水となって水路外へあふれる状況となっていた(図 被災した排水施設 A の位置)。排水施設は、谷側の集水柵に接続している側溝(U-450)が欠落しているものの、その他の排水施設は健全。
- ・土岐市側：盛土上方からの排水はU-450水路で自害谷川へ排水するようになっているが、盛土の途中箇所で水路が屈曲しており、流水が多くなると跳水となって水路外へあふれる状況となっていた(図 被災した排水施設 B の位置)。
- ・当該盛土は、周辺の排水施設については過去の点検で異常は認められていない。

- ①台風15号の接近通過に伴い、被災箇所付近を含む多治見市から御嵩町にかけての一带は大雨が発生した(等雨量曲線図 参照)。このような気象状況の中で、局地的に大雨が集中しやすい箇所があったものと推定される。
- ②土岐市側の盛土谷側の切土のり面からの表流水は、U-450水路で排水されていたが、U字溝の合流部において、通常よりも多い表流水に加え地山と盛土の境界付近からの湧出水など道路施設外からの水があり、この部分で多量に跳水が生じてU字溝周囲を洗掘したと推定される。
- ③盛土山側斜面および隣接するのり面からの表流水が盛土山側の凹地に集中した。凹地の水は横断管渠で盛土谷側の集水柵に排水しており、この集水柵に接続されているU字溝と小段排水のU字溝との合流部において、通常よりも多い表流水によりこの部分で多量に跳水が生じてU字溝周囲を洗掘した。

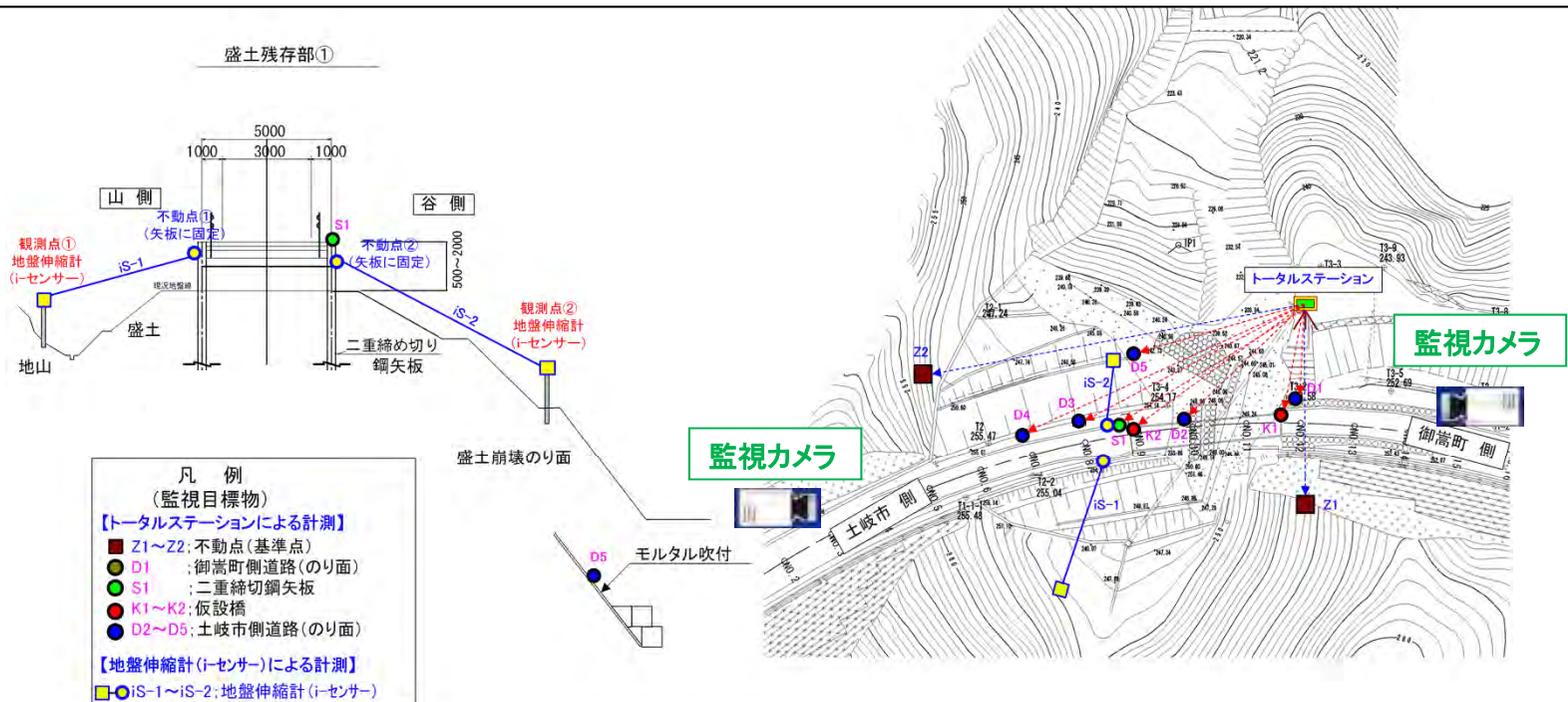
計器観測は、連続的に滑落崖付近の斜面変動を計測。精度の高い地盤伸縮計(iセンサー)をメインとし、多点を同時に観測できるトータルステーションを補助として、30分間隔の継続自動観測を行っている。管理基準は、変位量4mm/hを2時間連続確認である。

- 【観測計器の配置】
- トータルステーション(精度1~2mm)による計測監視(8地点; 30分間隔の連続測定)
    - ①道路天端肩部(D1, D3, D4) 3 地点
    - ②道路盛土崩壊のり面(吹付面)(D2, D5) 2 地点
    - ③仮設橋の架台部(K-1~K-2) 2 地点
    - ④二重締切鋼矢板の天端付近(S1) 1 地点
  - 地盤伸縮計(精度0.1mm; iセンサー)による計測監視(2地点; 30分間隔の連続測定)
    - ⑤二重締切鋼矢板の天端付近(iS-1) 1 地点
    - ⑥道路盛土崩壊のり面肩部(iS-2) 1 地点
- ※鋼矢板に固定して不動点とし、S1で鋼矢板の変位をチェックする

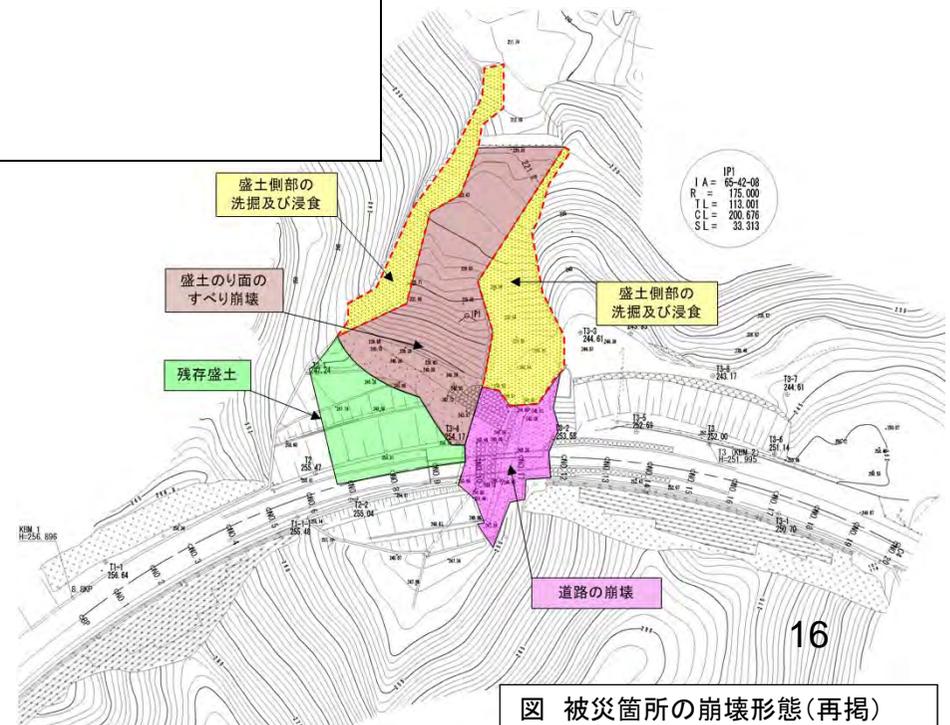
図 被災箇所の崩壊形態(再掲)

現地調査の結果、今回崩壊発生要因及びメカニズムは、「盛土側部の洗掘及び浸食」、「道路の崩壊」、「盛土のり面のすべり崩壊」の3つの異なった形態の現象が複合的に発生したと推定されており、また、残存盛土部においても、今回の洗掘・浸食及び崩壊により全体的に被災していると考えられる。これらを受け、本復旧対策工は以下のとおり検討する。

被災要因	道路復旧	雨水対策	交通確保
盛土側部の洗掘及び浸食	<ul style="list-style-type: none"> <li>のり面の浸食防止対策として植生工を施し、表層安定化を図る。(盛土工指針に準拠)</li> <li>洗掘された地山のり面保護対策を行う。</li> <li>残存する崩積土を盛土に活用する。</li> </ul>	<ul style="list-style-type: none"> <li>欠落した排水溝(すべり止め付U形溝)を復旧する。</li> <li>盛土部地山境界には、縦排水溝に加え、地下排水溝を設置する。</li> <li>排水施設の接続は、スムーズに処理できるように行う。</li> </ul>	<p>i) 谷側の復旧施工時は、仮橋(W=4.0m※片側交互通行)により一般交通を確保する。</p> <p>ii) 山側の復旧施工時は、谷側に切回し道路(W=4.0m※片側交互通行)を構築することで一般交通を確保する。</p> <p>iii) 切回し道路撤去及び本線舗装復旧時は、本線の片側交互通行規制を行うことで一般交通を確保する。</p>
道路の崩壊	<ul style="list-style-type: none"> <li>道路盛土の崩壊対策は、盛土原形復旧又は構造物(抑止、回避)に対応する。</li> </ul>	<ul style="list-style-type: none"> <li>道路横断排水施設は、沢と道路排水を分離する。</li> </ul>	
盛土のり面のすべり崩壊	<ul style="list-style-type: none"> <li>盛土は、所要の安全率を確保し安定を図る。</li> <li>盛土の長期安定確保のため、2段以上の盛土のり面勾配は1:1.8とする。</li> <li>のり面の浸食防止対策として植生工を施し、表層安定化を図る。(盛土工指針に準拠)</li> </ul>	<ul style="list-style-type: none"> <li>のり面から盛土内に流入する雨水を盛土外に速やかに排除するため、小段排水工を設置する。</li> <li>盛土内の浸透水を速やかに排除するため、盛土小段ごとに水平排水層を設置する。</li> <li>構造物の裏込め及び埋戻し部には雨水が集中しやすいため、排水施設(地下排水工、裏込排水工、水抜きパイプ)を設ける。</li> </ul>

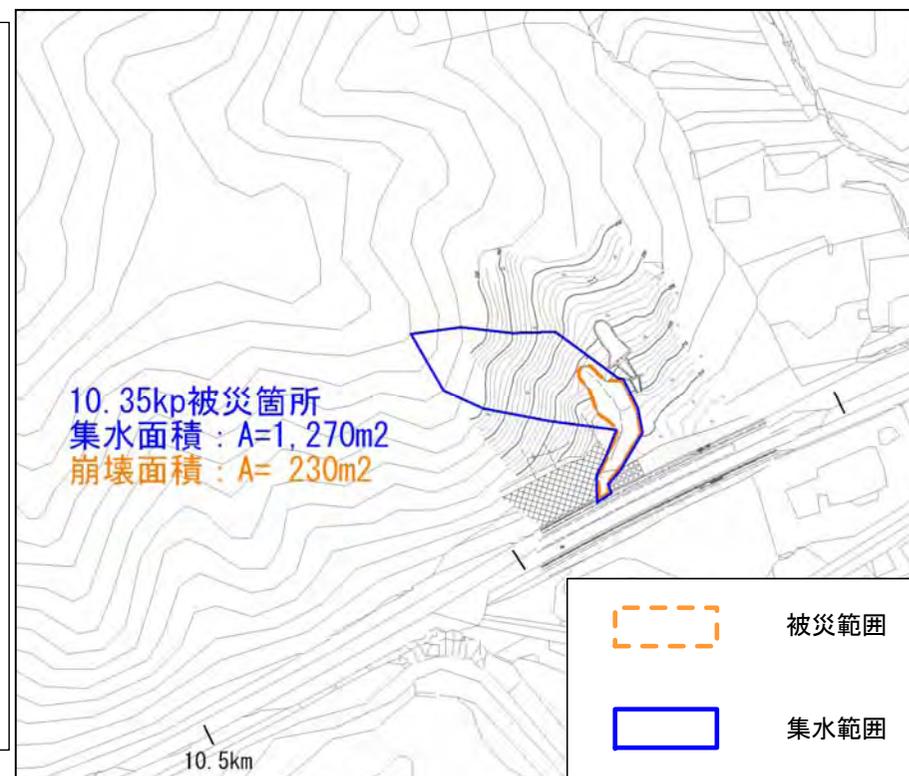
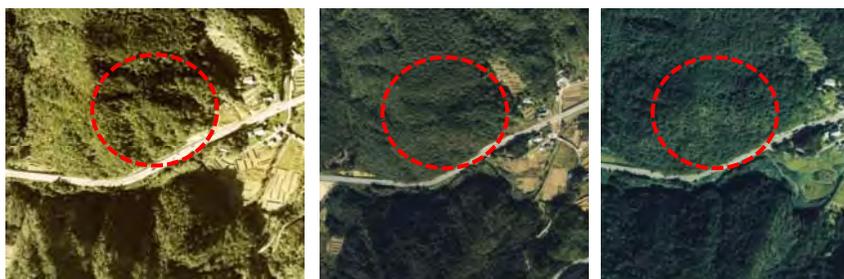
当該斜面(赤丸内)の過去の状況:空中写真による

国土交通省 国土政策局からインターネットで公表されている空中写真を利用し、1975年・1982年・1987年の当該斜面の状況を確認した。これらの写真では、当該斜面に崩壊地等は認められない。

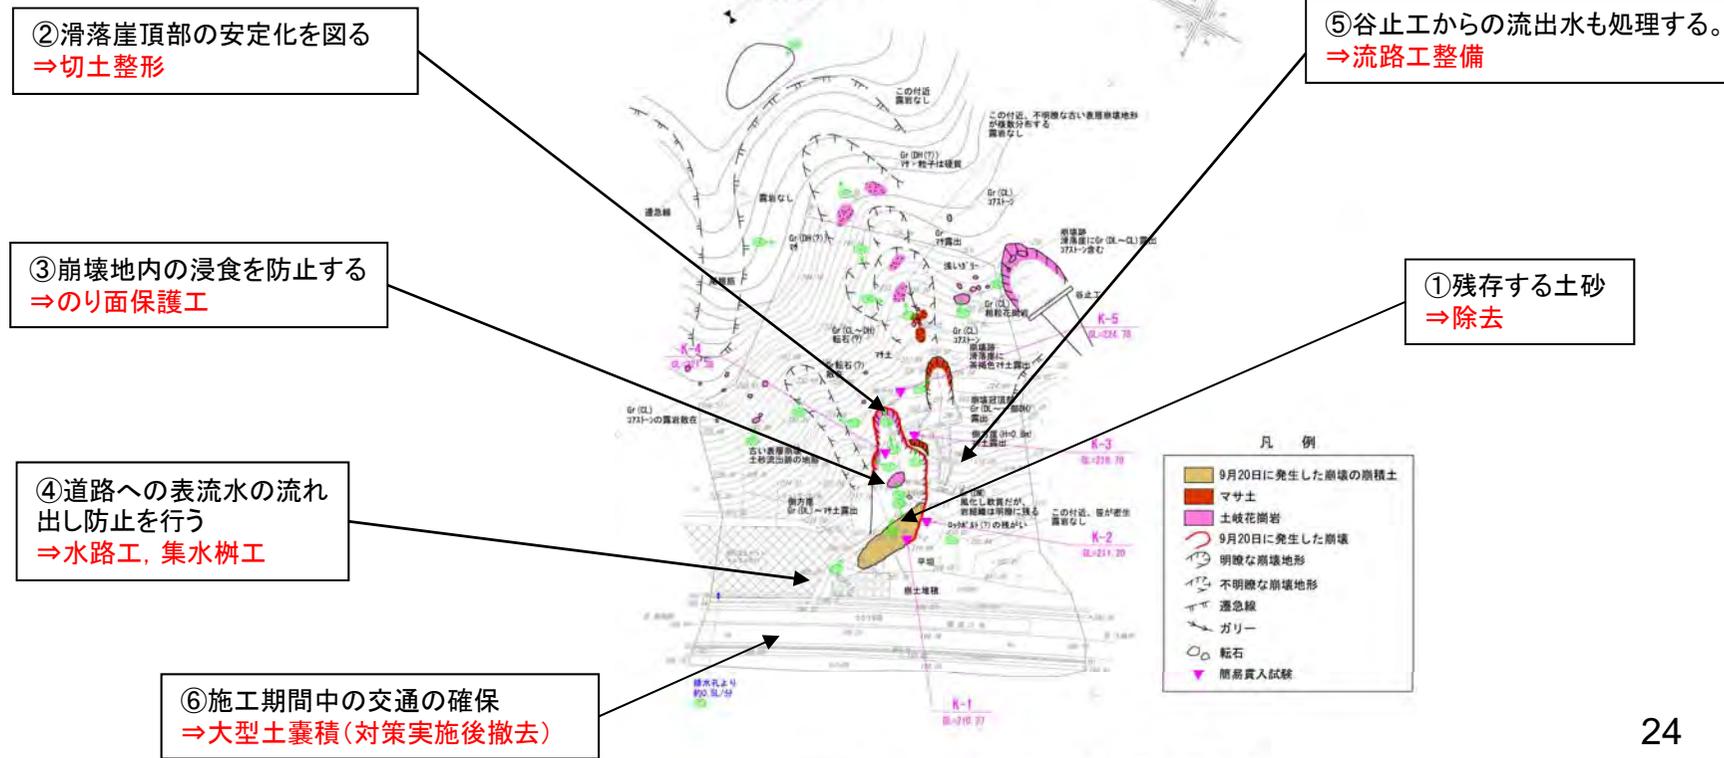
現地調査の結果、対策が必要と評価される部分は、崩壊範囲頂部の滑落崖、崩壊範囲内の崩壊のり面、残存する土砂などである。また、今回の崩壊の原因が大量の表流水によるマサ土主体の旧崩積土が湿潤化及び洗掘・浸食されて発生したものである。

被災形態	斜面对策	雨水対策	交通確保
斜面崩壊	①斜面に残存する土砂は除去する。 ②崩壊箇所の滑落崖の安定化を図るために切土整形を実施。 ③滑落崖および崩壊地内ののり面の浸食防止として法面保護工(吹付砕工等)を実施。	④表流水が道路に直接流れ出すのを防止するために、水路や集水柵を設け、既設の道路側溝へ導水する。 ⑤谷止工(沢地形)からの流出水は流路工整備を実施。	⑥斜面下部において残存土砂を十分受けることができるポケットを、大型土嚢を用いて設置。

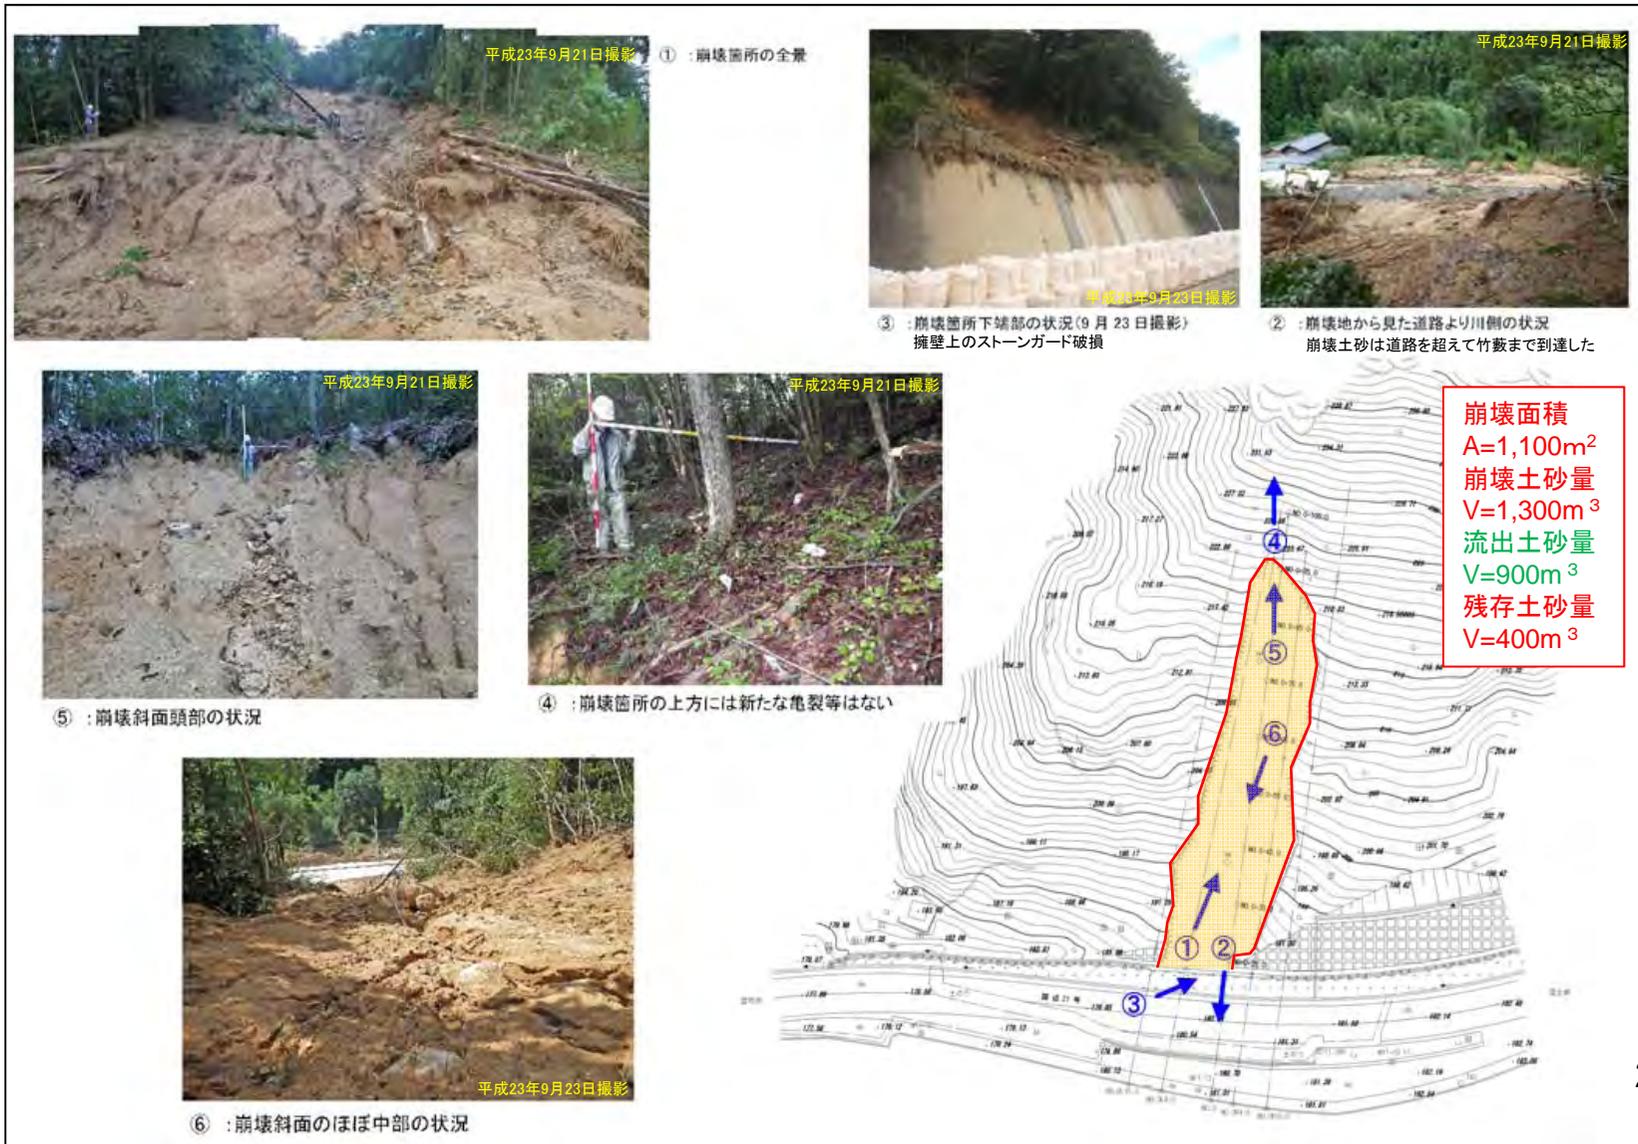
当該箇所は、台風15号の接近・通過に伴う連続降雨の影響により、平成23年9月20日13時33分に道路上方の自然斜面が崩壊し、崩壊土砂が道路上に大量に流出するという災害が発生した箇所である。被災状況は以下の写真のとおりである。

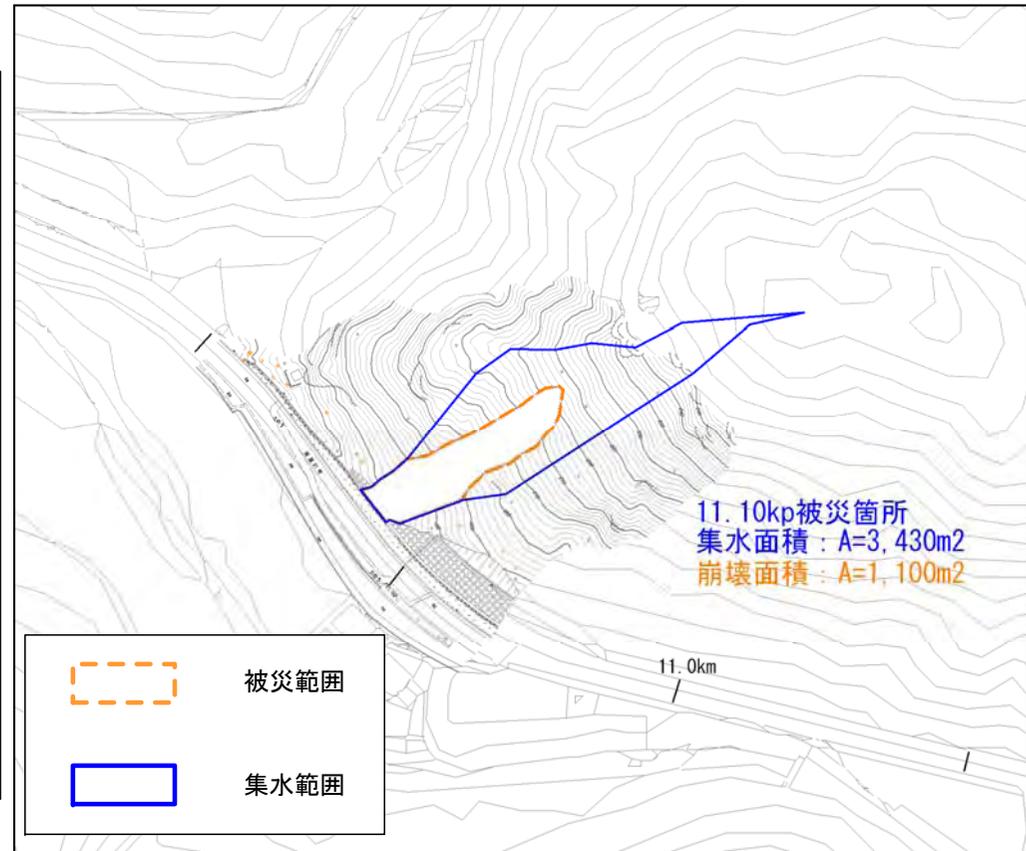
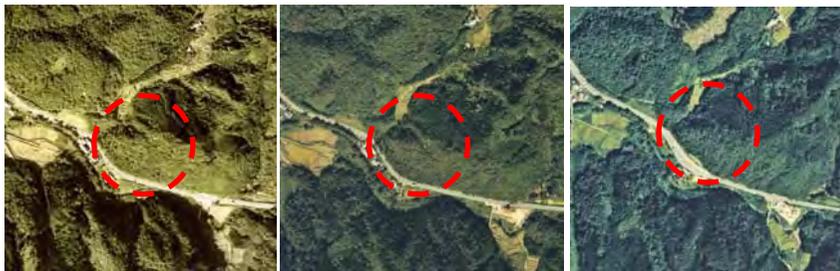
当該斜面(赤丸内)の過去の状況: 空中写真による

国土交通省 国土政策局からインターネットで公表されている空中写真を利用し、1975年・1982年・1987年の当該斜面の状況を確認した。これらの写真では、当該斜面に崩壊地等は認められない。

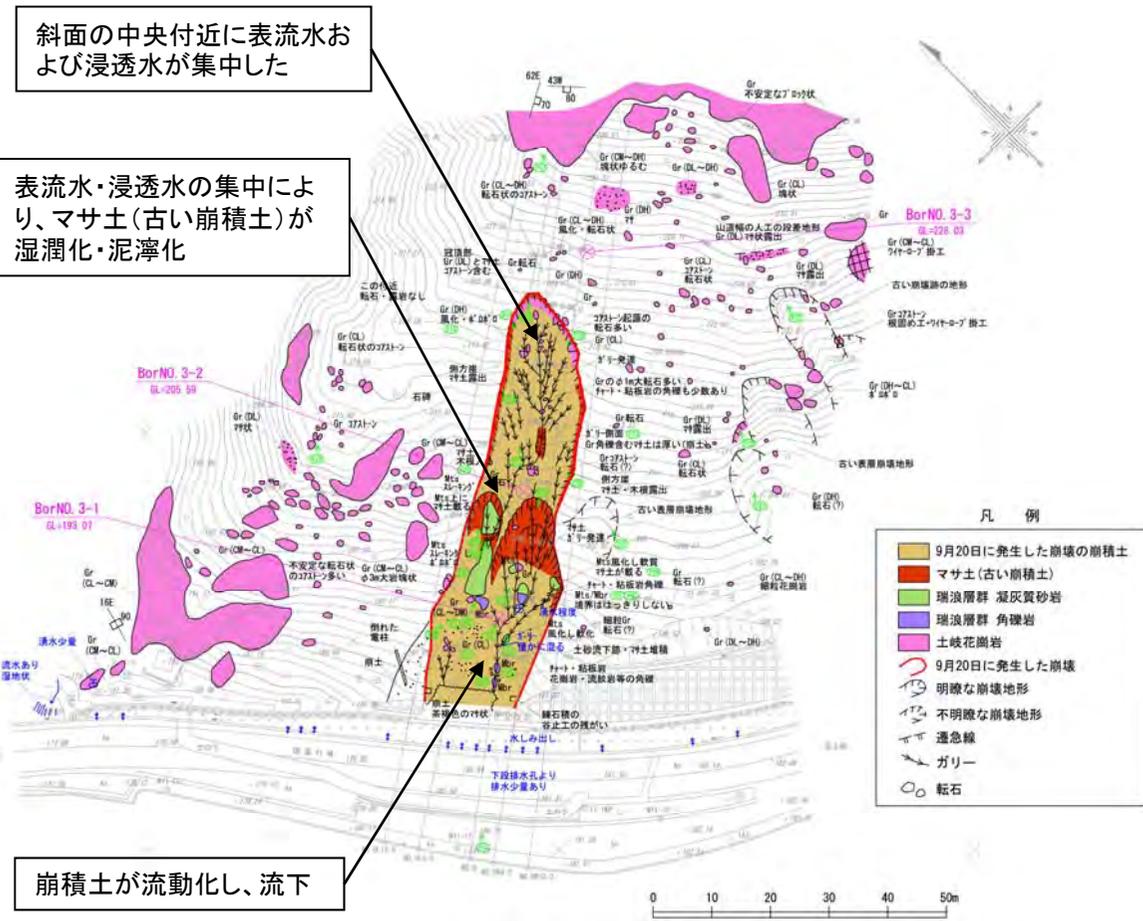
当該斜面では、花崗岩のやや硬質な風化部分および瑞浪層群と、旧崩積土のマサ土や花崗岩強風化部との境界から上部が崩壊している。また、道路に流出した土砂は、マサ土を主体としていた。

このことから、当該崩壊斜面頭部付近の旧崩積土のマサ土や花崗岩強風化部に、大雨により表流水・浸透水が供給されて徐々に湿潤化が進行したことによりマサ土が泥濁化したと推定され、マサ土の洗掘・浸食と表層崩壊が発生し、土砂状に道路へ流出したと推察される。

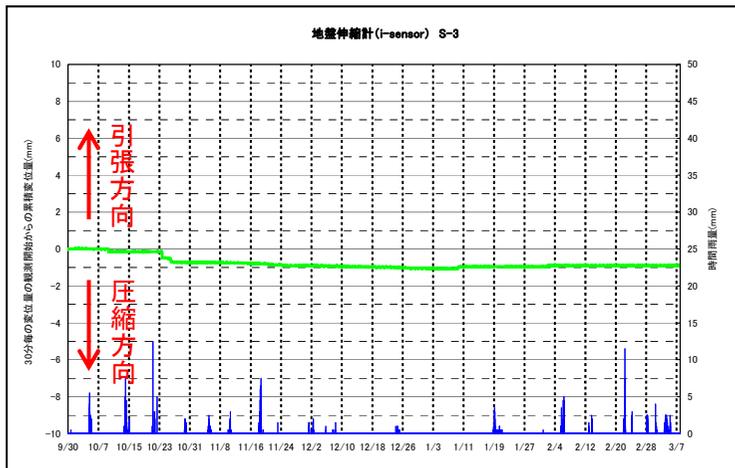
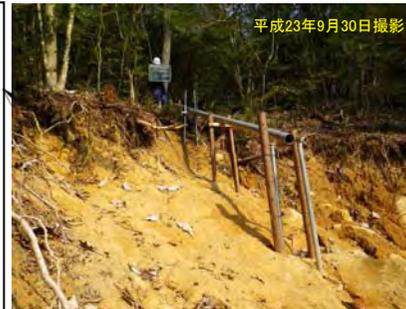
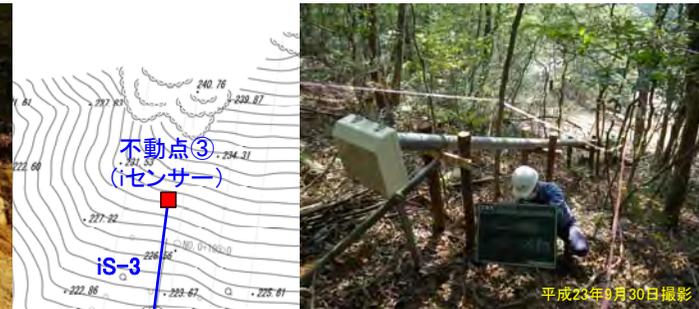
## 【地盤伸縮計(iセンサー)の観測結果】

計器観測は、連続的に滑落崖付近の斜面変動を計測。精度の高い地盤伸縮計(iセンサー)を、30分間隔の継続自動観測を行っている。管理基準値は、変位量4mm/hを2時間連続確認である。

現在の観測結果は上記のとおりであり、観測を開始した平成23年9月30日から159日間経過した平成24年3月7日現在まで、顕著な変位は観測されていない(-0.91m/159日)。このことから、崩壊斜面頭部には異常はないと判断される。

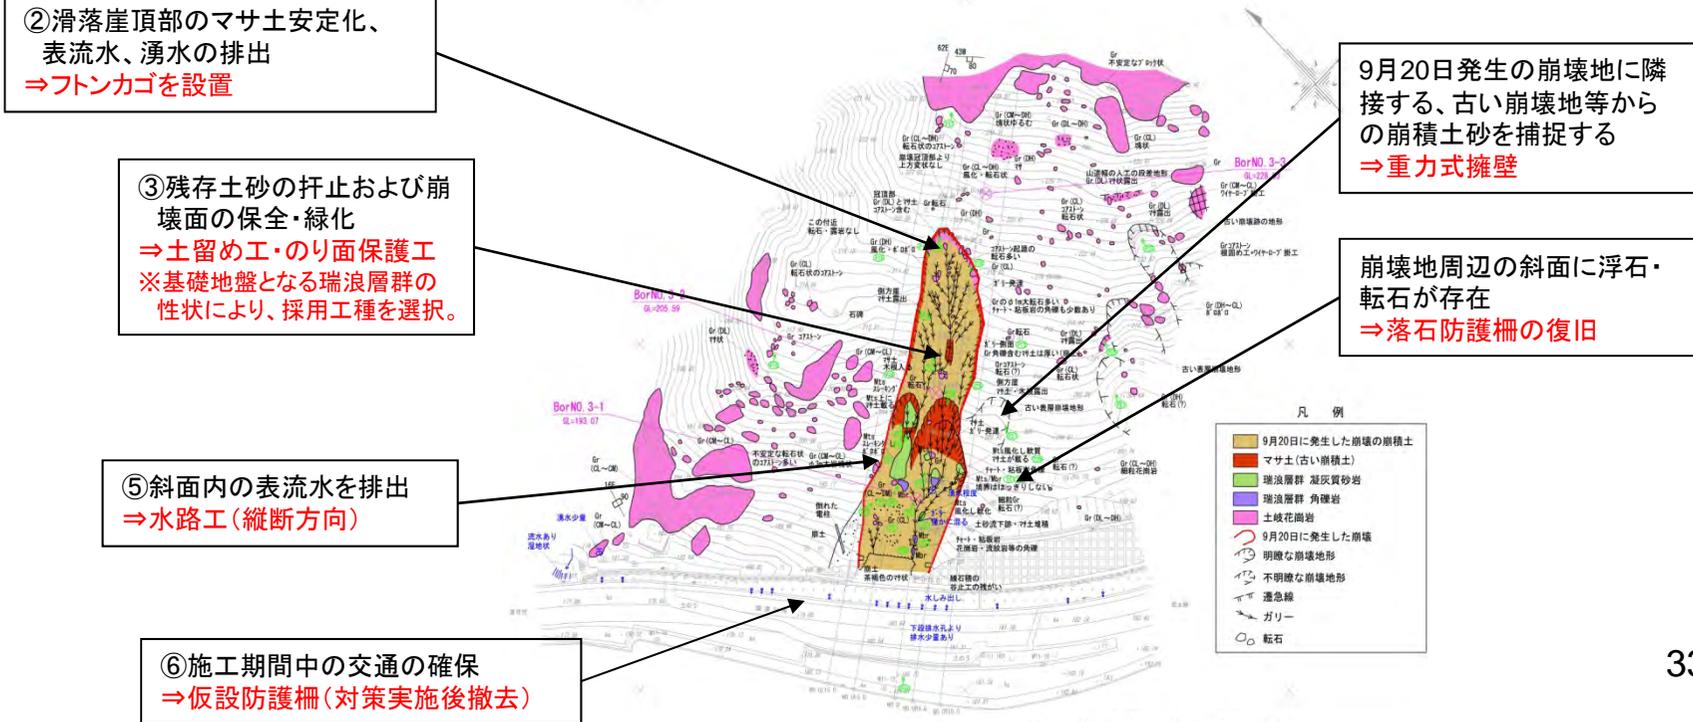
# 1-4-7. 本復旧対策の検討

現地調査の結果、対策が必要と評価される部分は、崩壊範囲頂部の滑落崖、崩壊範囲内の崩壊のり面、崩壊範囲両側部の急崖のり面などである。今回の崩壊はマサ土主体の表層土の湿潤化と大量の表流水による、土石流的な斜面崩壊である。

これらより、本復旧対策工は、瑞浪層群分布域においてN値10以下の軟弱な部分は除去、良好な地盤には土留め工などの構造物を構築し、表面は流出防止対策を行い保護することとして、以下のとおり検討する。

被災形態	斜面对策	雨水等対策	交通確保
斜面崩壊	①斜面に残存する土砂は除去する。 ②崩壊箇所の滑落崖の安定化を図るためにフンカゴを設置(排水対策と共通)。 ③残存土砂の扞止および崩壊面の保全として土留め工および法面保護工(補強土植生法枠工等)を実施。 ④崩壊地周辺斜面からの落石対策として、落石防護柵を設置。	②斜面上方から崩壊箇所の滑落崖へ供給される表流水・湧水を排出するため、フンカゴを設置(斜面对策と共通)。 ⑤フンカゴで排出した表流水、斜面中の湧水を排出するため、崩壊範囲の中央に縦断方向に排水路を設置。	⑥斜面下部において残存土砂を十分受け取ることができる仮設防護柵を設置。
