資料集 御岳崩れ

国土交通省中部地方整備局
多治見工事事務所

はじめに

Ontake Landslides and Debris avalanche induced by the 1984 Earthquake at Mount Ontake

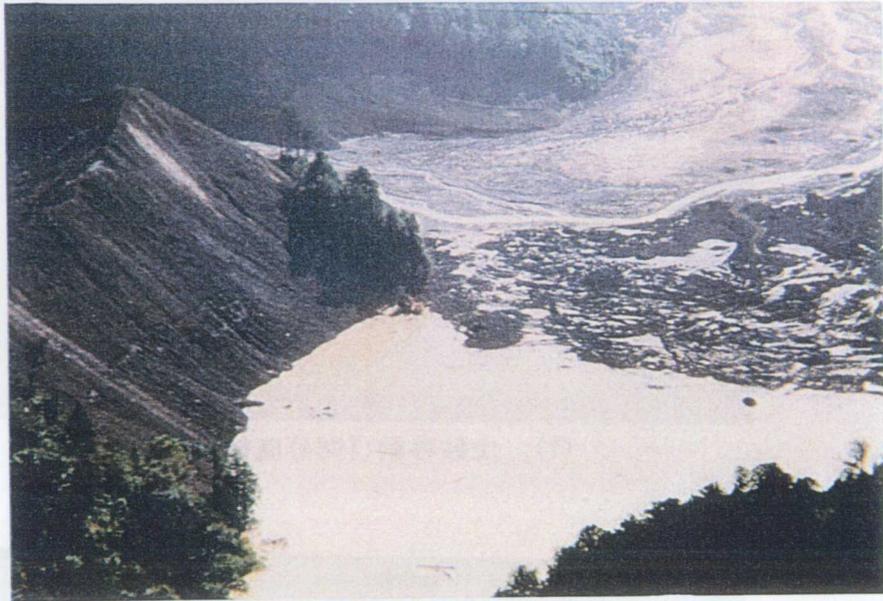
(3) 1999年の状況 砂防ダムは2~3m嵩上げされている

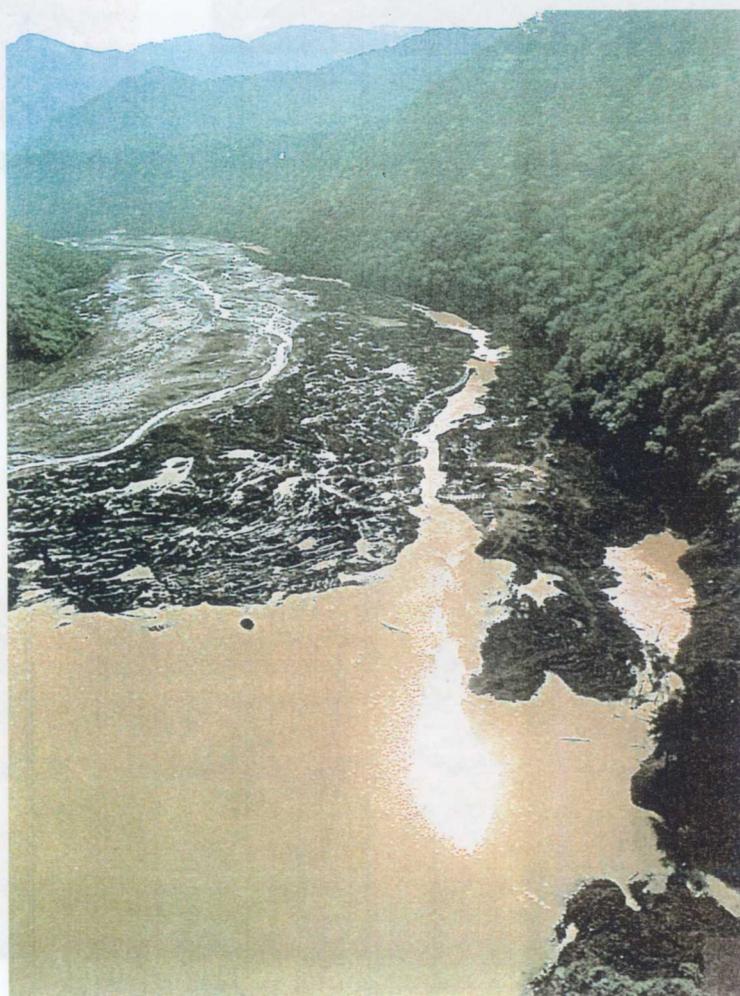
(4) 柳ヶ瀬の天然ダム—9月24日の状況— (信濃毎日新聞社, 1984)
重機類が搬入され開削準備が進められている

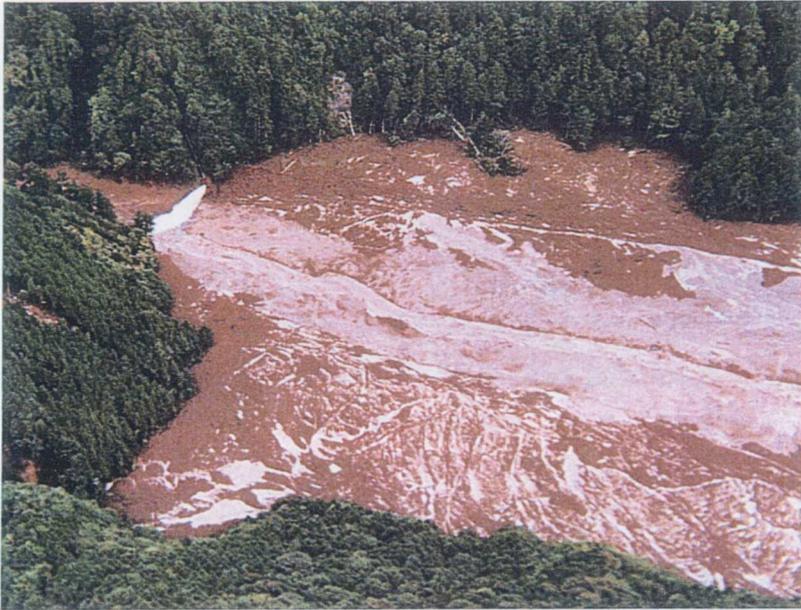
(5) 柳ヶ瀬の天然ダム—9月26日の状況—
水路が完成し天然ダムからの排水が開始

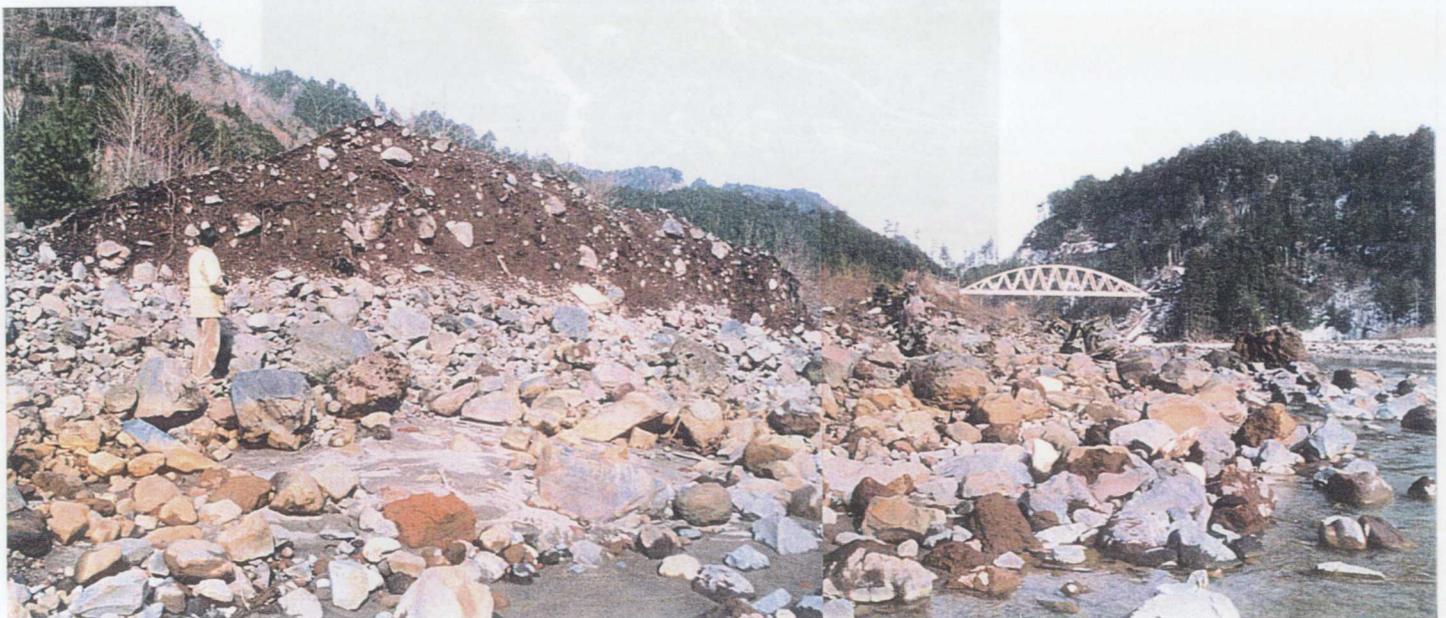
(2) 流れ山は今も見られる (1999年撮影)

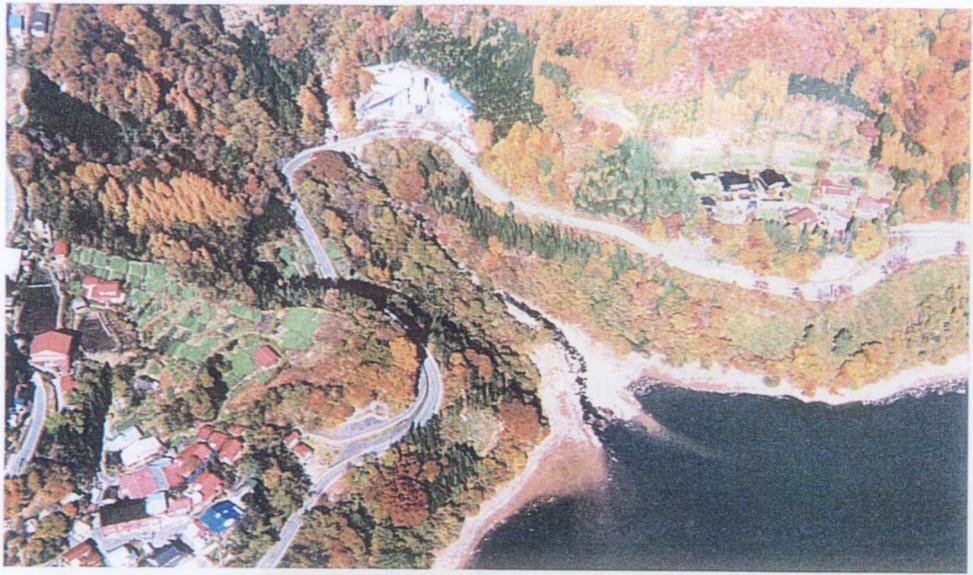
氷ヶ瀬貯木場の被害, 土砂移動 (1984) 直後の状況 (王滝村, 1986)

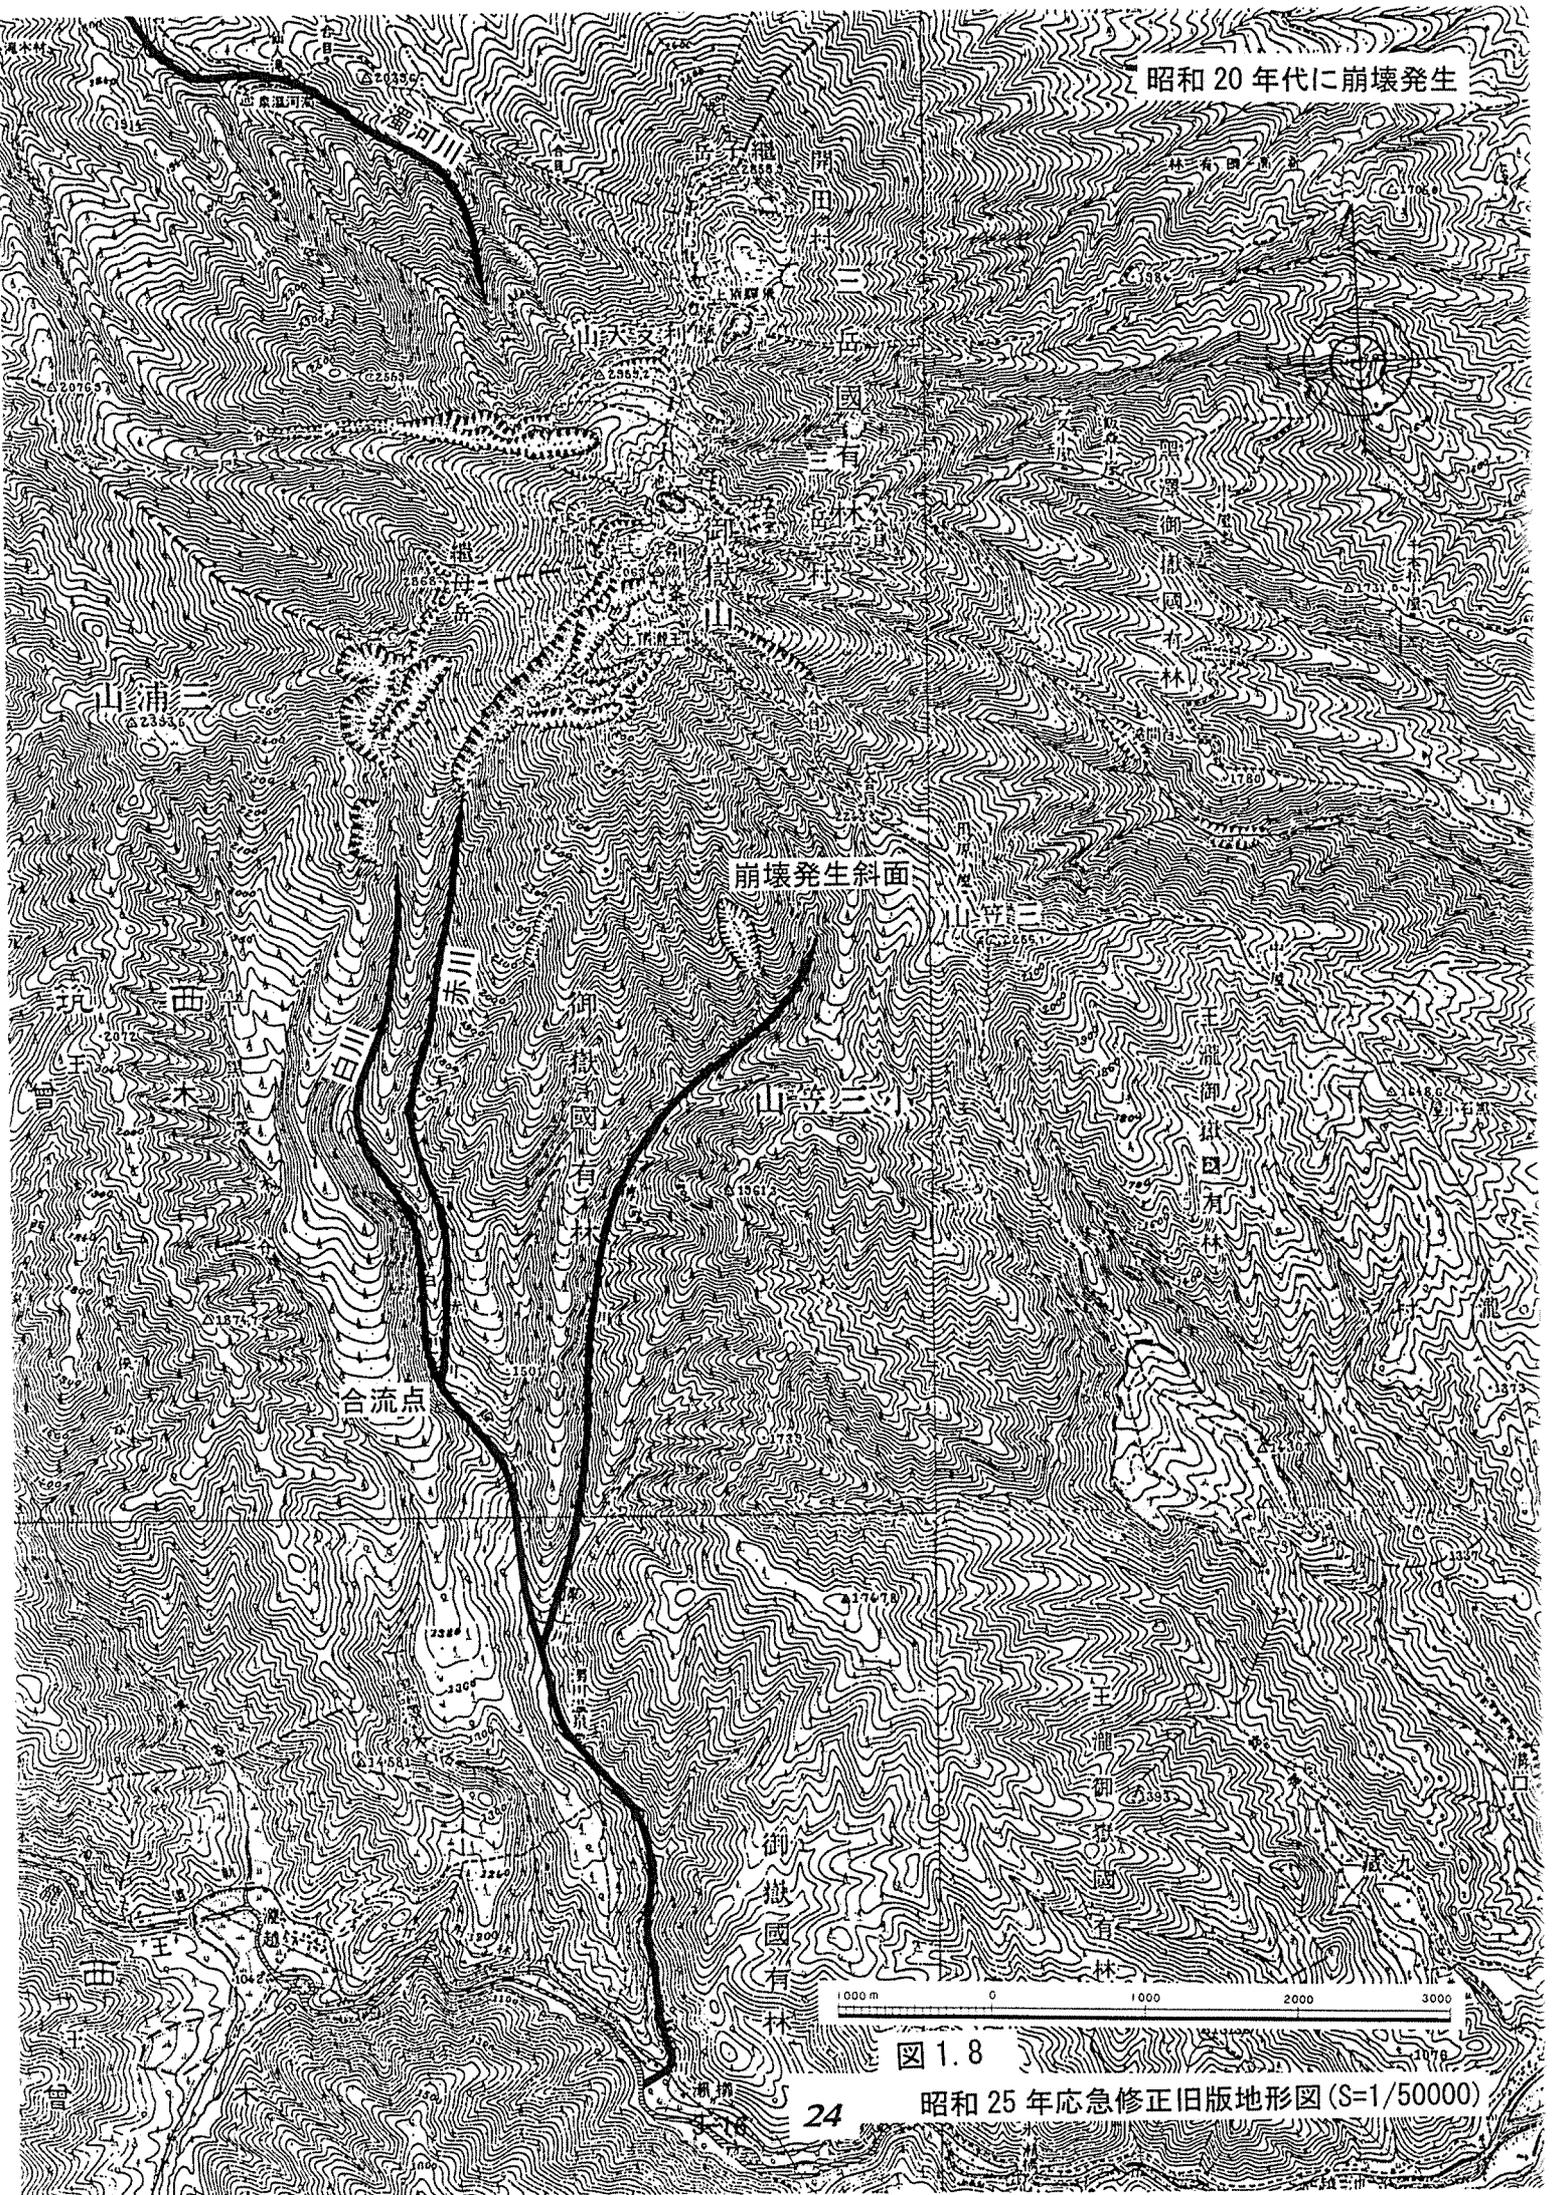
23 昭和8年要部修正測図旧版地形図(S=1/50000)

明治44年測図、昭和8年要部修正測図の地形図には、伝上川上流には崩壊地は存在していない。ところが、昭和25年応急修正の地形図には、幅250m、長さ500mの崩壊地が出現している(図1.8)。したがって、昭和8年から昭和25年の間に発生したものと考えられる。ところで、昭和23年米軍撮影の空中写真にはすでに、かなり大規模な崩壊地が確認されるので、昭和23年以前の発生と判断できる。昭和8年～25年の間の地形図が存在しないので、これ以上の追跡は不可能であるが、北沢(1985)は、王滝村住民からの聞き取り調査結果を行って、昭和20年(1945)9月18日の台風及び同年10月3日～11日の台風時に発生した可能性が高いと考えている。

昭和20年代に崩壊発生

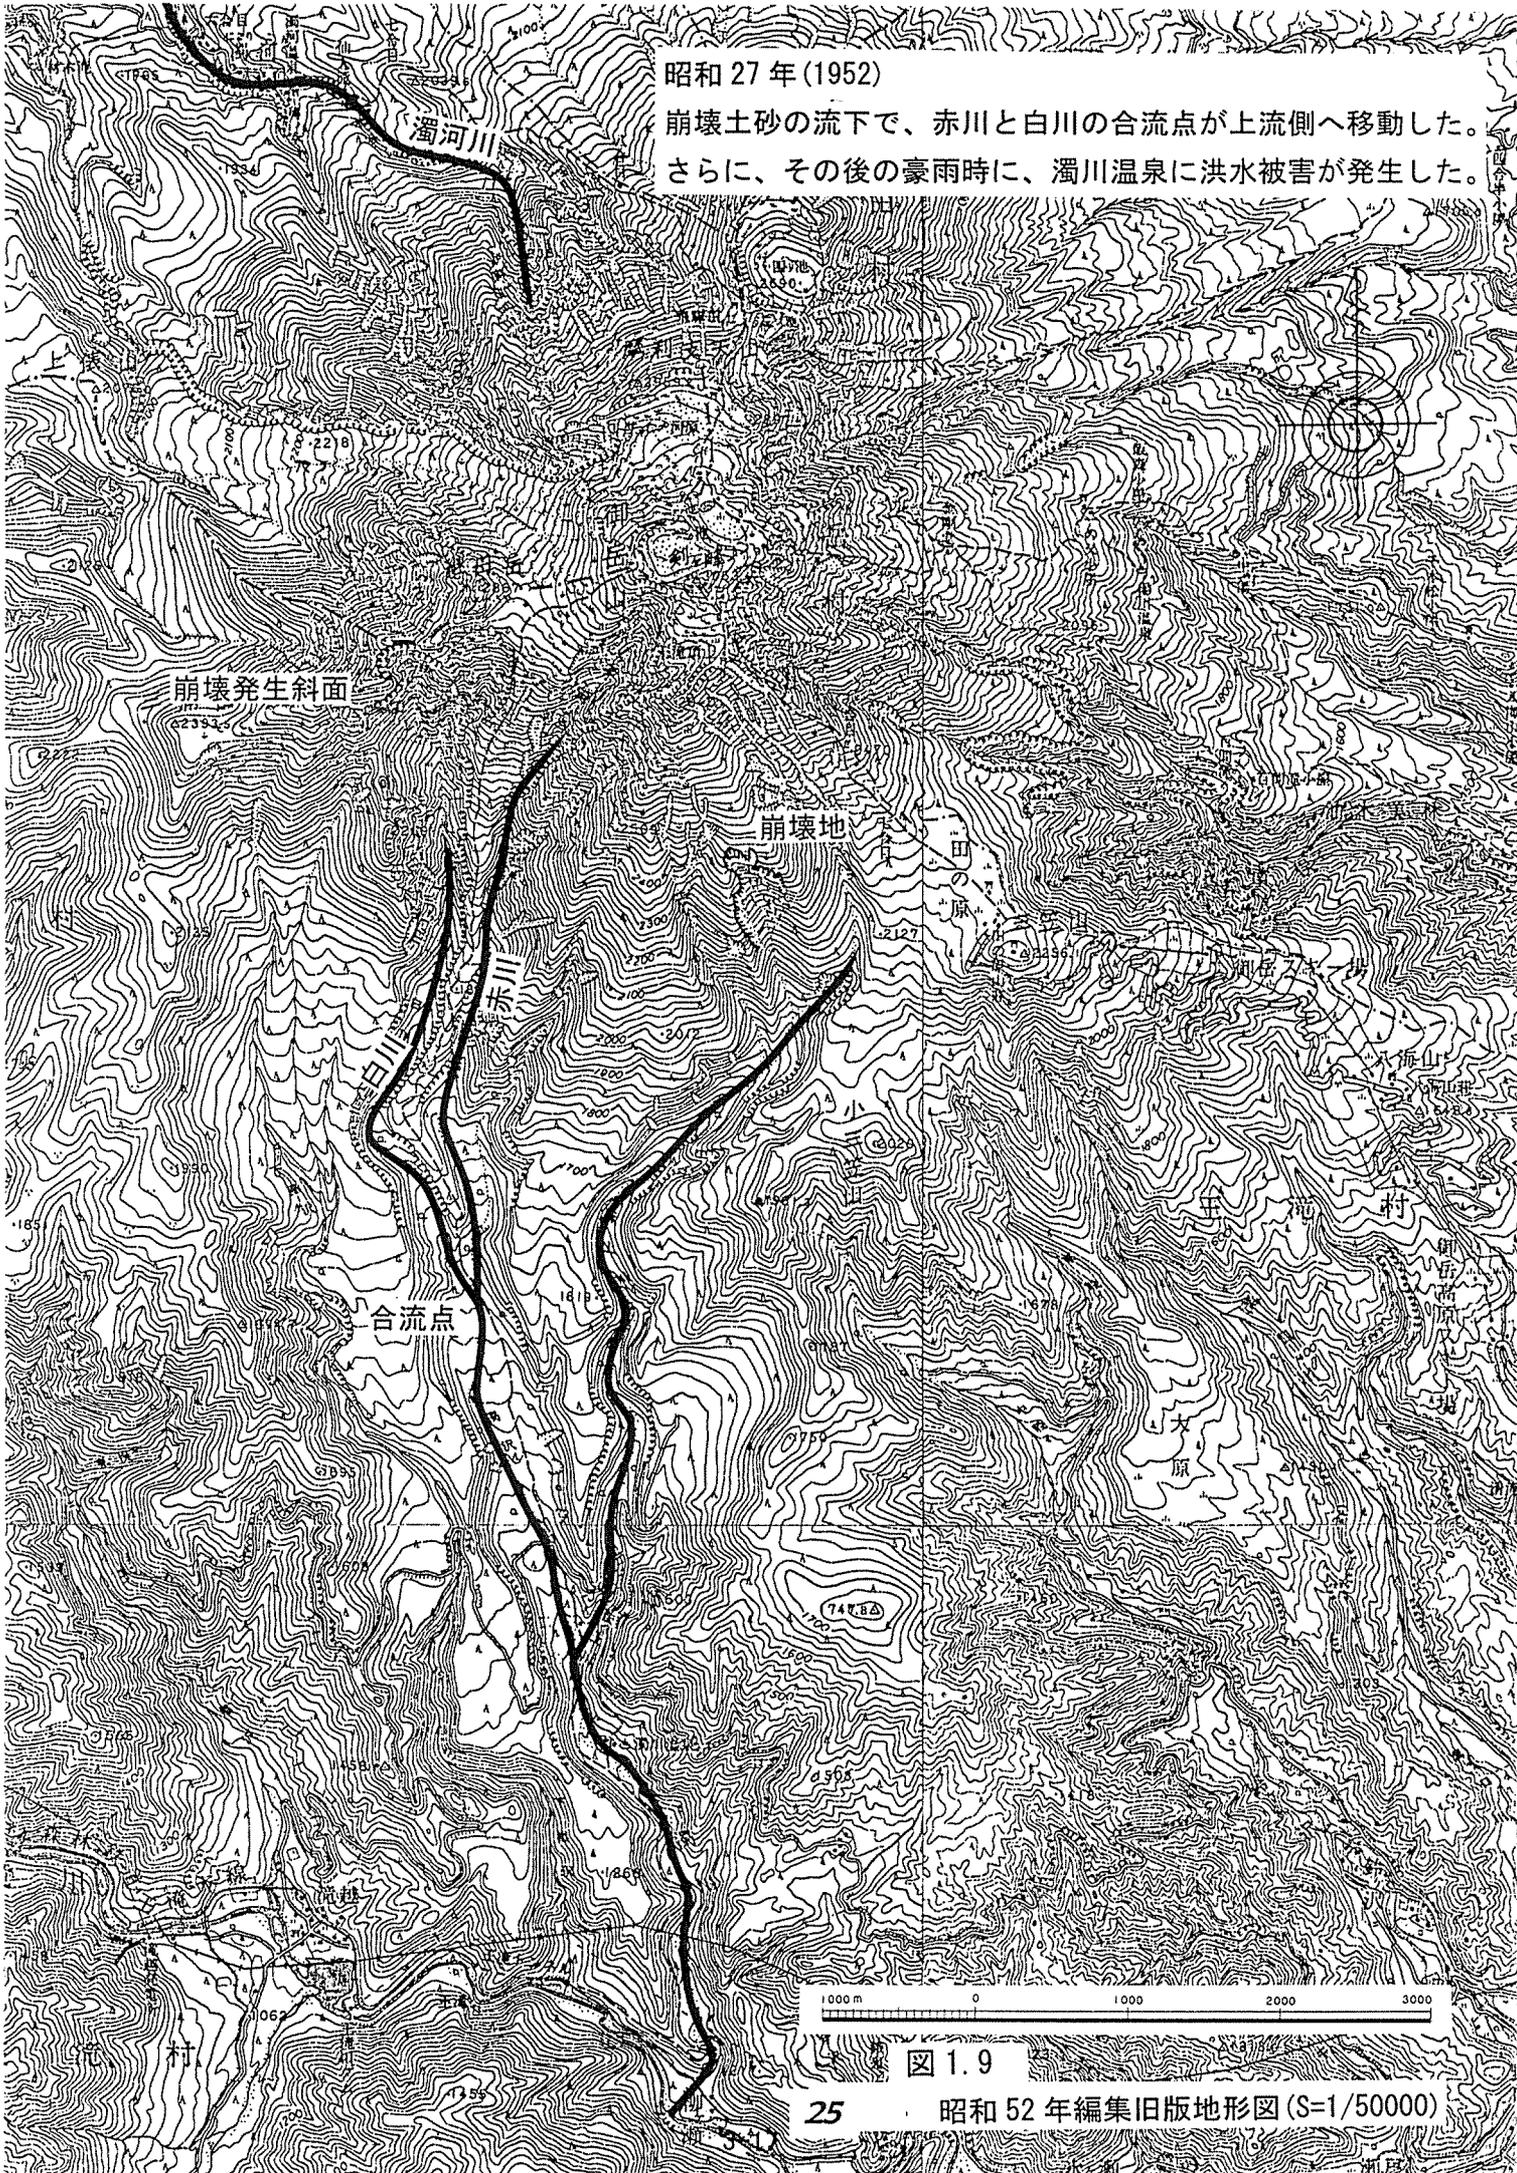
図 1.9

明治44年測図、昭和8年要部修正測図、昭和25年応急修正の3時期の旧版地形図上においては、地形状況に変化は見られない。昭和25年応急修正と昭和52年編集の2時期を比較すると、赤川・白川の合流点は、崩壊以前の昭和25年において標高1390mであるのに対し、崩壊発生後の昭和52年においては標高1440mと変化しており、その標高差は50mとなる。また、水平距離としては約750m程移動していることが判明している(図1.8、9)。濁川温泉の主人の話にある、赤川と白川の合流点が上流に1500m(標高差100m)程移ったというのは、少し誇張表現かも知れない。

崩壊土砂の流下で、赤川と白川の合流点が上流側へ移動した。
さらに、その後の豪雨時に、濁川温泉に洪水被害が発生した。

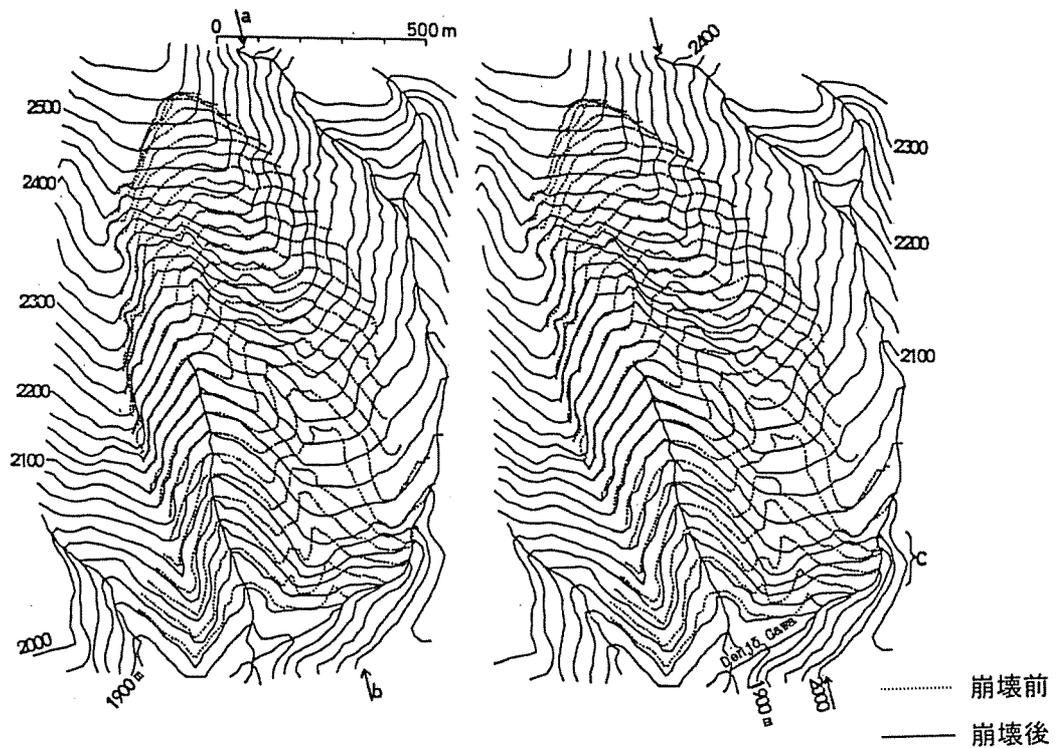
図 3.2 御嶽崩れ崩壊前・後の地形の立体視図(長岡, 1987)

- 1). 崩壊削剥体は、最大厚さ約 160mの熔岩・スコリアの互層で構成されている。すべり面はその最下位に相当し、崩壊によって出来た谷の左岸斜面に沿って広く残存する軽石層である。
- 2). 崩壊地の地層は、全体として元のV字型開析谷を埋覆した地層であり、この崩壊ではそれらの大半が一気に滑動除去されて、もとのV字谷が再露出した(図3.2)。
- 3). 1948年以降、近年までの空中写真を比較すると、大規模崩壊を生じた尾根の末端部(伝上川右岸谷壁)において、小規模な表層崩壊の経年的拡大が認められる。
- 4). 小規模崩壊背後の尾根の標高 2025m~2150m付近に尾根部を横切る東北東-西南西方向の数列のリニアメントが確認され、基岩クリープに対応する微小滑落崖の存在を示唆している。

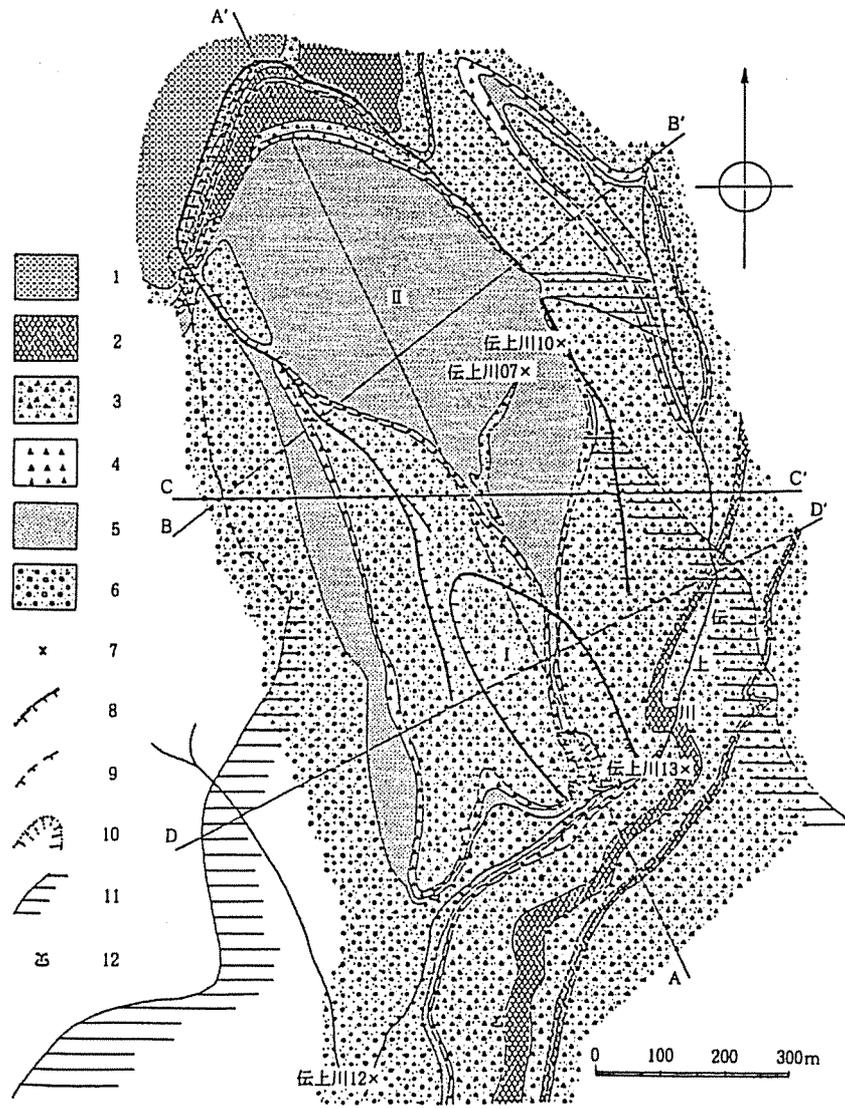
図 3.3 御嶽崩れの地質平面図(酒井, 1985)

崩壊地は、木曾谷層が侵食された谷地形を不整合で千本松軽石層・S-0スコリア層が覆い、さらに伝上川溶岩類・奥の院溶岩類等の王滝累層上部の火山噴出物が埋めて、尾根を形成していた。したがって、崩壊後の上部の谷地形は、王滝累層堆積前の古地形がそのまま現出したといえる(酒井, 1985)。

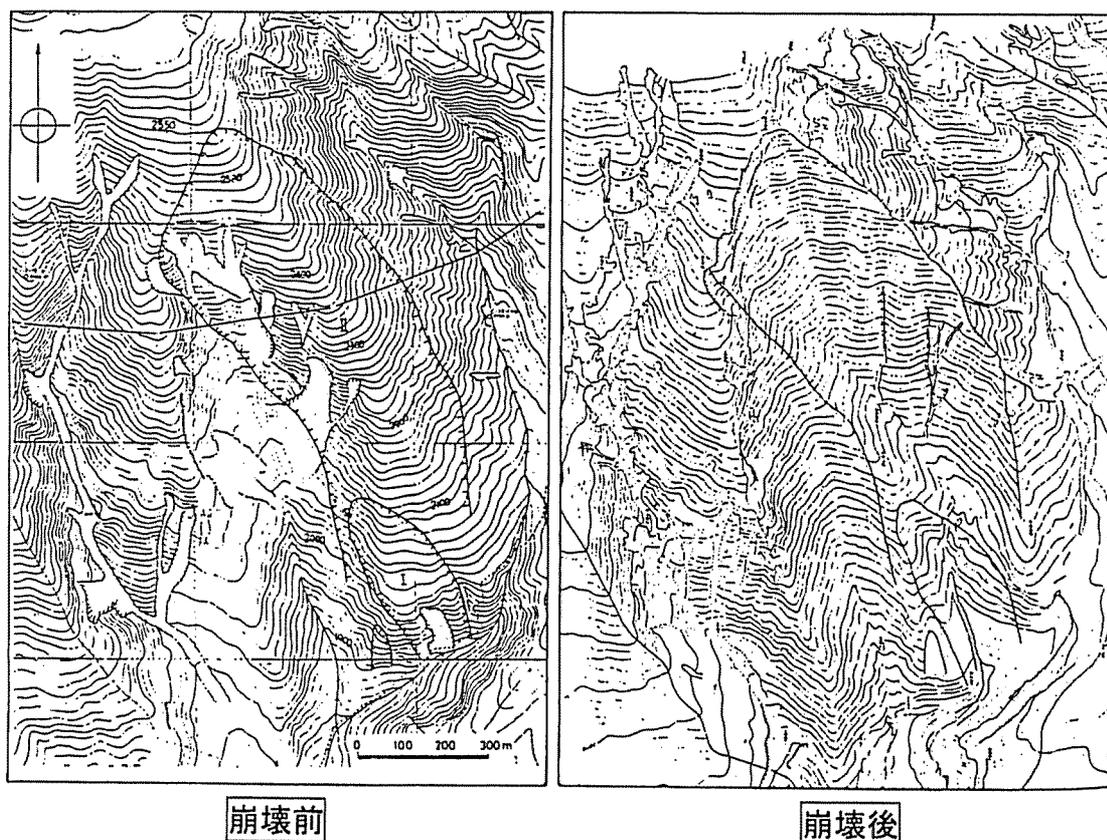
図 3.5 御嶽崩れ崩壊前後の地形

崩壊は前後2回に渡り、下部の谷が1次崩壊、上部の谷が2次崩壊で形成された。

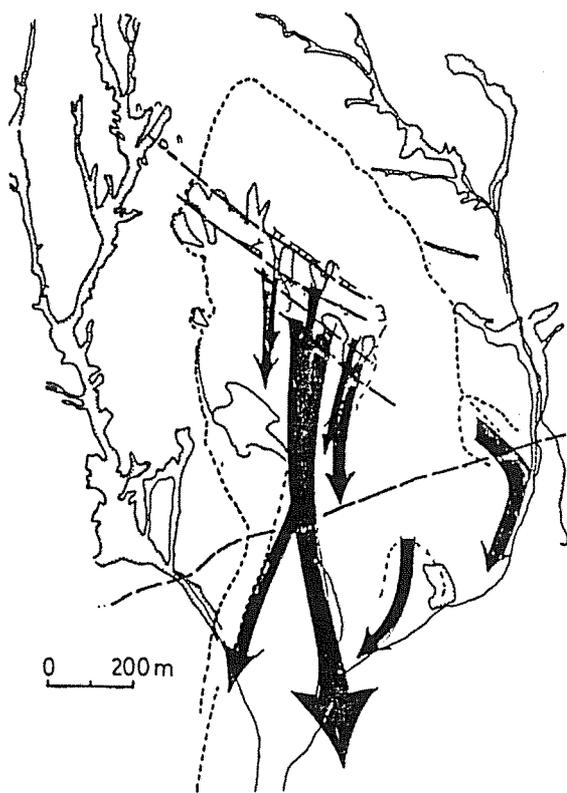
崩落地区の断裂が発達する部分で、地震動による大規模な岩塊崩落が発生し、谷に沿ってほぼ直線状に流下した。伝上川沿いの旧土石流堆積物も、地震動により一気に流動化して、再移動したと推察される。この土石流の洗掘作用によって伝上川に面した尾根の末端部は2箇所小規模な崩壊を起こした。

図 3.8 御嶽崩れ崩壊の発生期(斎藤・他, 1985) 図 3.9 御嶽崩れ崩壊の最盛期(斎藤・他, 1985)

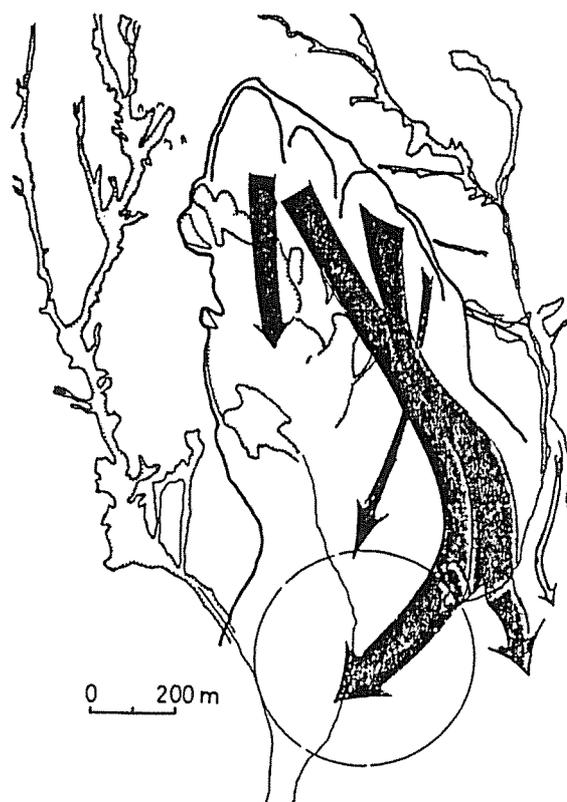
旧谷を埋積して尾根を形成していた熔岩類が、その下の軽石層をすべり面として下方に移動し、土石流となって伝上川に流入した。土石流は、おもに尾根部の下の旧地形に沿って流下しながら大きく二又に分岐し、図中○印のところで再び合流して土砂量を増大したと思われる。そのため、崩壊頭部の緩斜面から最後に崩落した土塊は伝上川に直進し、すでに伝上川を埋めて流下していた土石流に斜行する形で乗り上げ、そのまま対岸の急崖を越流していった。対岸の流条痕はやや屈曲性に富んでいるため、対岸にのし上った岩屑流は、急に流速を落としたものと推測される。

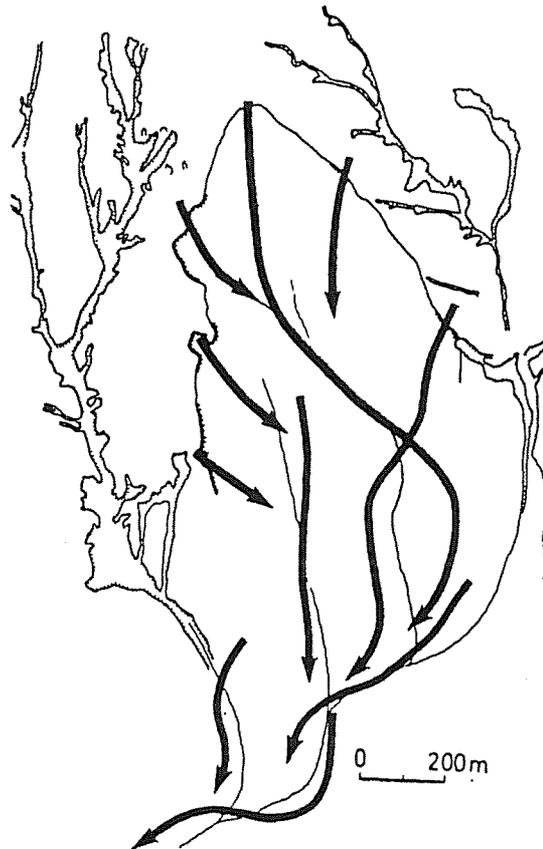
図 3.9 御嶽崩れ崩壊の終末期(斎藤・他, 1985)

崩壊地のほとんどが現地形となった頃、崩壊地の周縁部から谷筋に沿って泥流状のものが流下した。これは、余震に強く影響されて発生したものとみられ、数日後まで続いたものと思われる。

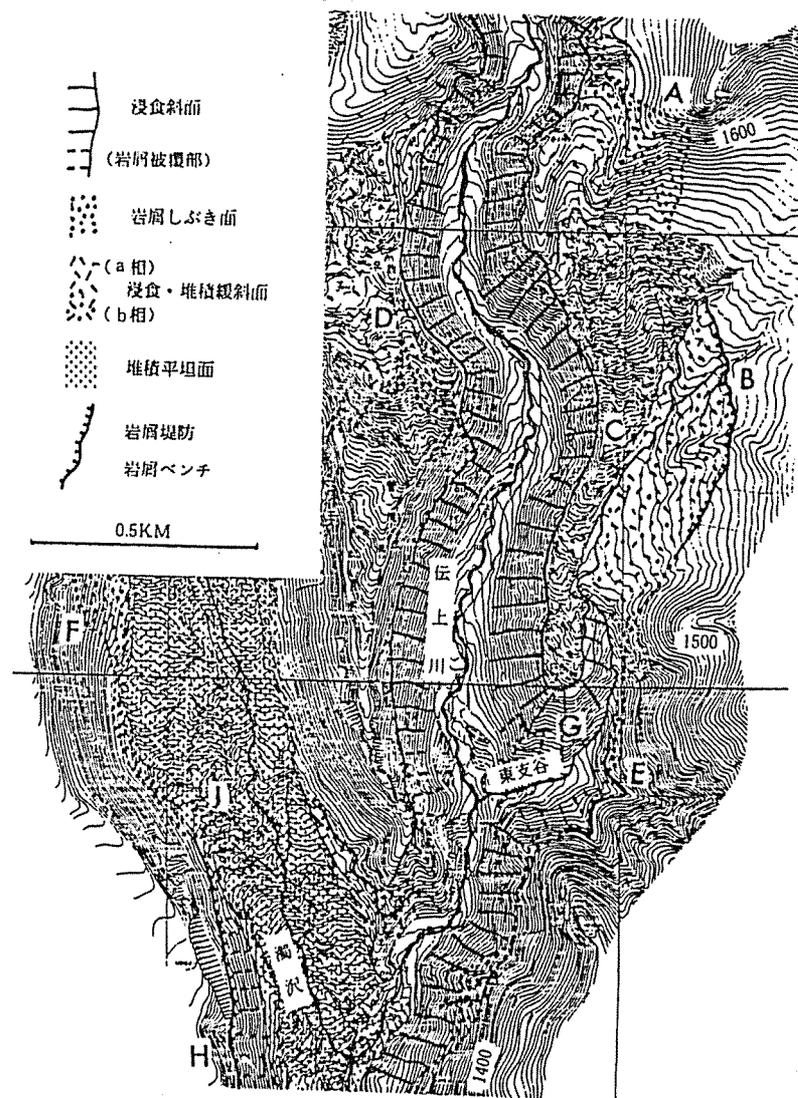
図 3.10 伝上川中流域の地形区分図(松田・有山, 1985)

伝上川中流域では、岩屑流が伝上川本谷沿いのほか、その東支谷沿い・濁川沿い・間の尾根上などに分流して流下した。それらの堆積物は、a相(おもに火山体を構成していた溶岩などの岩塊・スコリアなどからなり、顕著な縞模様を示す部分)と、b相(a相の構成物に表土の泥塊・樹木片などを大量に含む色調の比較的一様な部分)に区分される。

伝上川・濁川の合流点(標高 1250m付近)では、伝上川沿いに流下した岩屑流の水位は濁川右岸で周囲よりも約50m高くなった。この高水位の合流点から濁川へ逆流し、さらに再び下流に移動した。

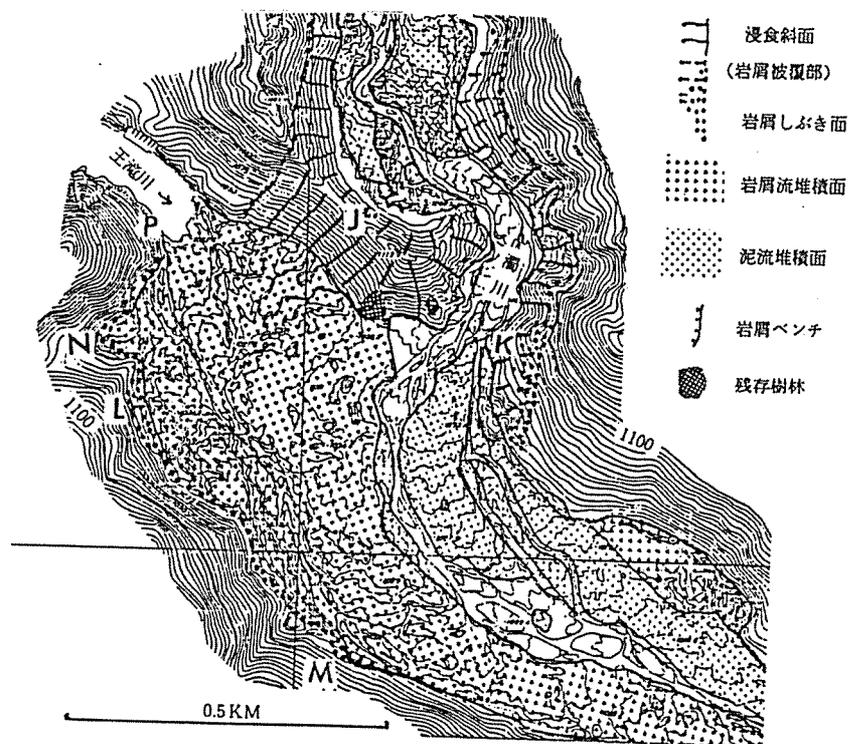
図 3.11 濁川・王滝川合流部の地形区分図(松田・有山, 1985)

王滝川との合流部で濁川出口の尾根を越えた岩屑流の厚さは 20~30m程度と比較的少量である。岩屑流の大部分は濁川の狭窄部を通過した。合流部で谷を広く埋めた岩屑流堆積物の水位は、王滝川右岸斜面付近で現在の河道より 10m以上高く、一部は王滝川を逆流した。

岩屑流堆積物が氷ヶ瀬に到達して 10 数分後に泥流が氷ヶ瀬を通過した。伝上川中流~王滝川谷底にみられる泥流堆積物は、この泥流によるものである。その水分は、岩屑流によって火山斜面から吹出した地下水であると思われる。

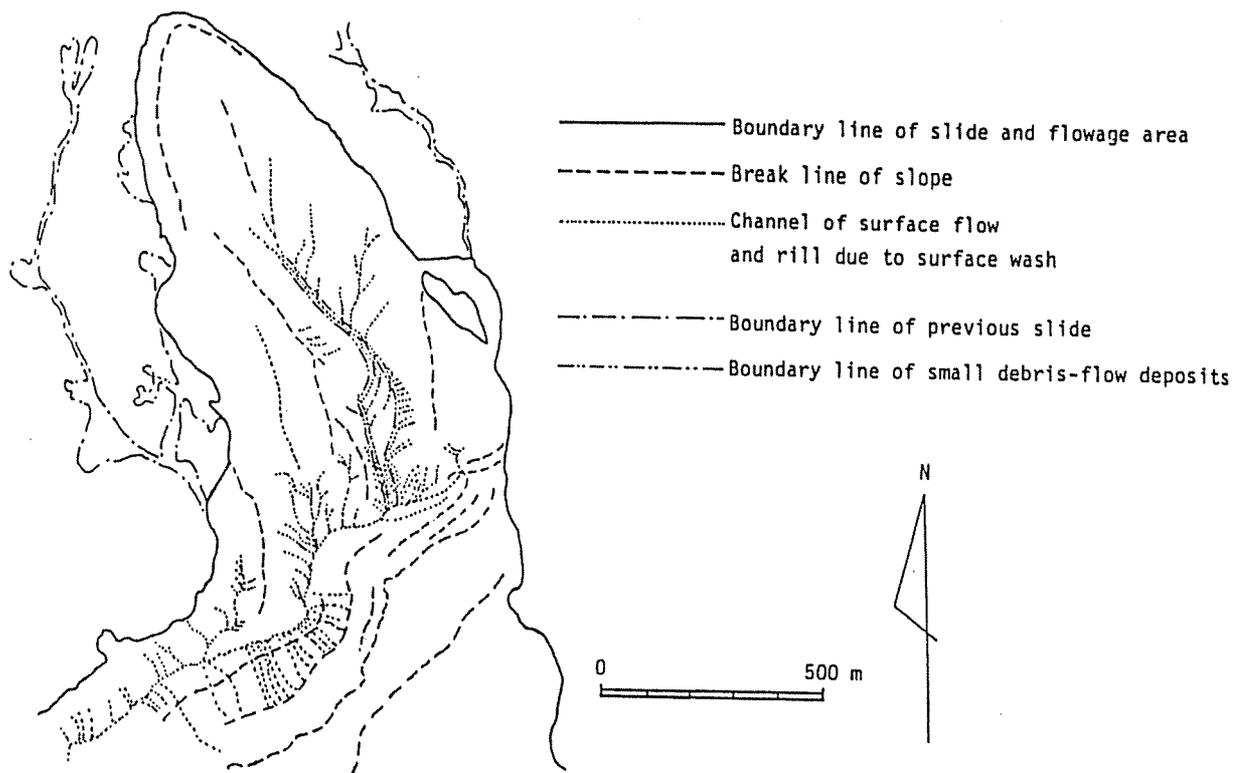
図 3.13 御嶽崩れ崩壊源における崩壊後の流水痕跡(奥田・他, 1985)

しかし、崩壊直後の写真や映像によると、崩壊源から流下した土石流の痕跡や下方側壁斜面沿いに大量の水が流れたリル群が認められる。したがって、崩壊直後に新しく露出した斜面から大量の水が湧出したと考えられる。崩壊後の斜面の形状を観察すると、埋没谷的の形状が認められることから、地震発生前にはかなりの水が崩壊域に存在していたと判断される。

水質分析によると、新しく露出した斜面から湧出した水は、かなり長い時間地下に滞留していた地下水に相当するものと考えられ、地震前の降雨が地下水量を増加させていたと推定することもできる。

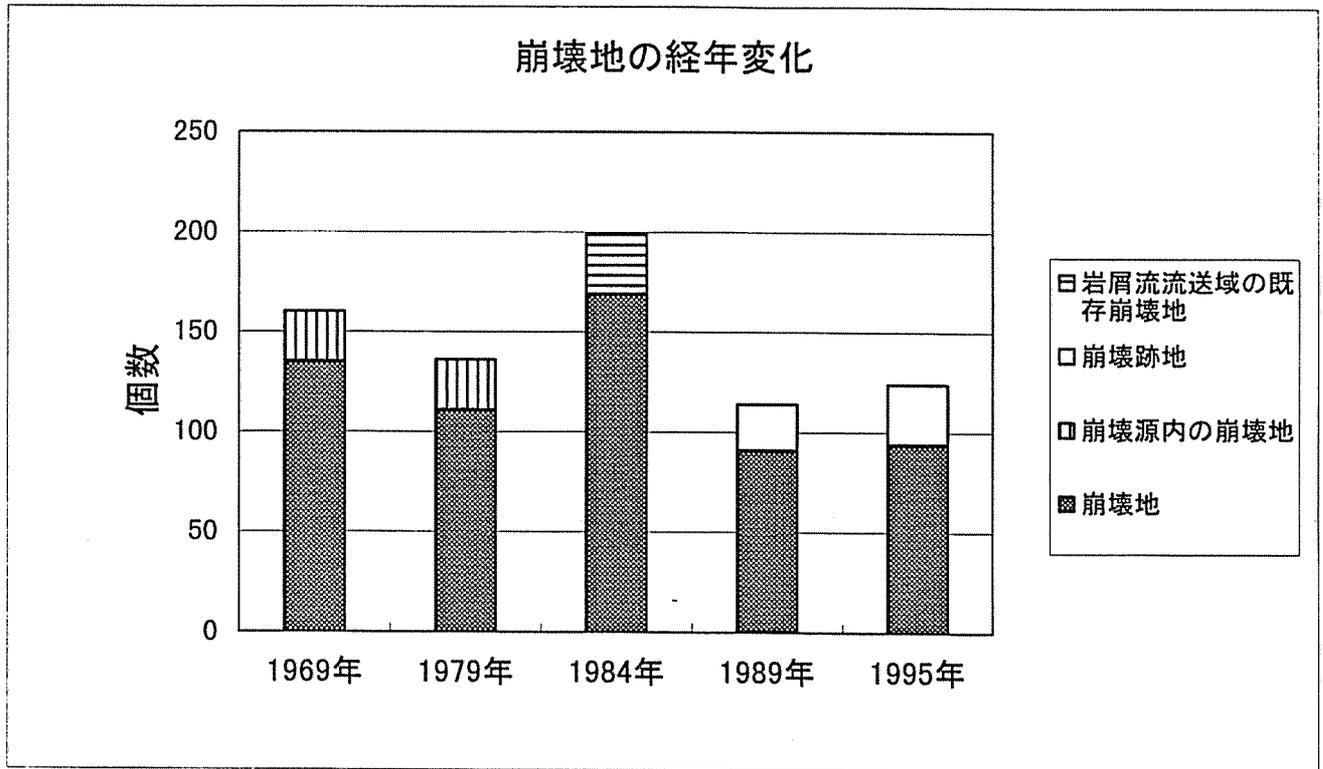
図 3.18 崩壊地の経年変化

図 3.18 は、昭和 44 年(1969 年)から平成 7 年(1995 年)までの崩壊地数の変化を示している。崩壊地は 1969 年には 160 箇所、1979 年には 136 箇所あり、この 10 年間は減少傾向を示す。長野県西部地震時の御嶽崩れの崩壊源には、1969 年、1979 年ともに 25 箇所の崩壊地が認められた。数こそ変化していないが、崩壊源下部にあたる伝上川上流の谷壁にある崩壊地は規模が大きくなっている。

昭和 59 年(1984 年)の地震時には 169 箇所で崩壊地が増加した。地震時に崩壊したが、岩屑流流下により削剥されてしまった崩壊地もあると考えられ、実際にはより多くの崩壊地が発生したものと推測される。

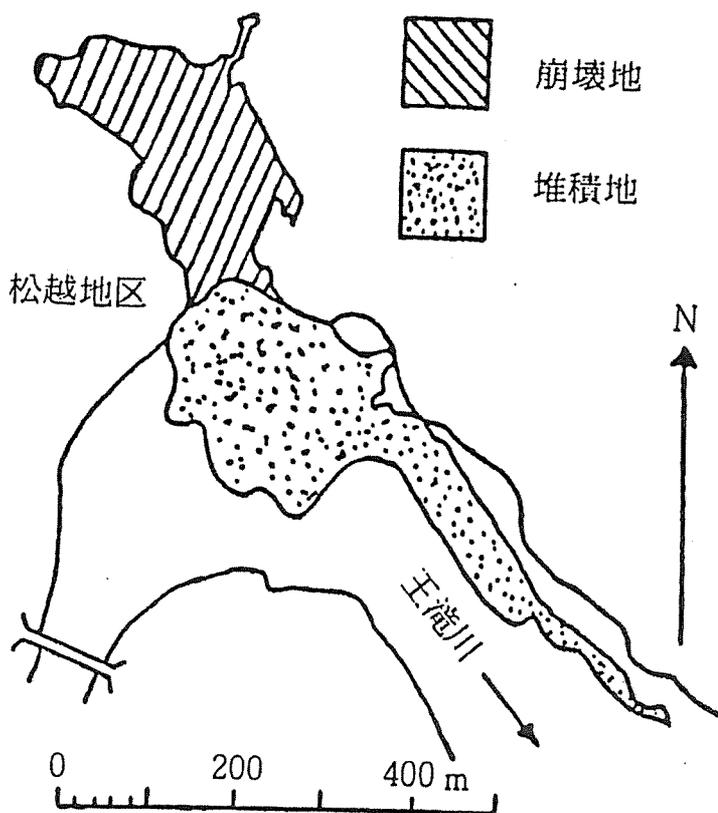
図 4.3 松越地区の土砂移動状況(河村, 1985)

本震発生時に崩壊したものと考えられるが、直接の目撃談はない。その後の情報から判断すると、大規模な崩壊に続いて何回かの小規模な崩壊が生じ、崩壊地が拡大した状況がうかがえる。崩壊土砂はかなりの水を含んで泥流化し、対岸に乗り上げて流下したことが明らかである(谷口・他, 1991)。

流下した土砂は、大又川対岸(左岸)に約 35m押し上がった後、大又川に沿って流下し、約 900m下流の牧尾ダム貯水池(御岳湖)に到達・堆積した。当時の御岳湖の水量は、満水時の 23.5%で湖底が現出しており、河床に土砂が拡散堆積した。土砂は、直径 1~2mの流れ山や流木を含んでおり、大部分は火山灰よりなっていた(谷口・他, 1991)。

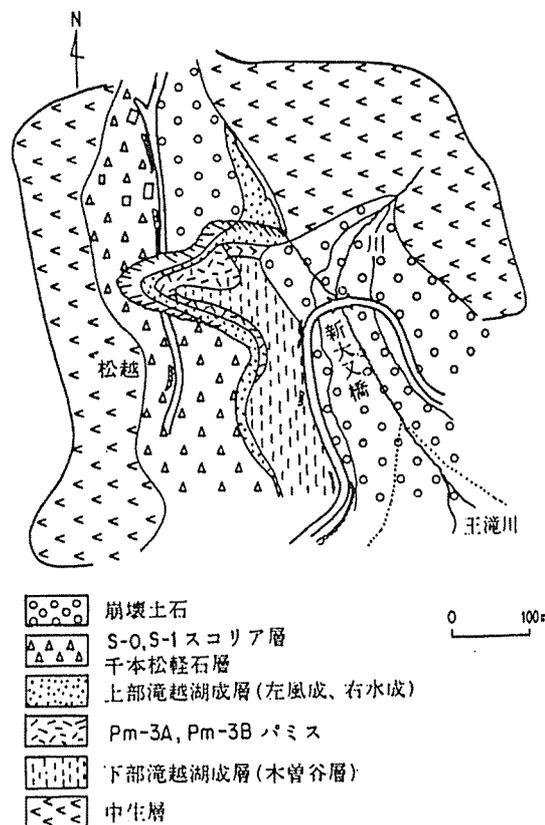
図 4.4 松越地区地質平面図(谷口・他, 1991)

松越地区の地層は、基盤岩である中生層の上に風化軽石層が堆積し、さらにその上に滝越湖成層・千本松軽石層等が載っているものである。谷口・他(1991)によると、崩壊は中生層の上に堆積した風化軽石層がすべり面になって発生した。基盤の中生層が水の集まりやすい埋積谷地形を成しており、それを覆う風化軽石層が不透水層として機能したことが崩壊要因のひとつとなった。

松越の崩壊が面する大又川のすぐ上流には遷急点がある。このことから、御嶽崩れの場合と同様に、谷の下刻による斜面の不安定化が次第に上流に及び、まず崩壊地南側の谷地形の部分に崩壊がかって発生し、その後さらに遷急点が上流に移って、軽石薄層の走行・傾斜から推定できる埋没谷谷壁斜面の弱層(軽石層)が露出し、不安定化が急増した後、若干の地質学的時間間隙において、地震と先行降雨を誘因として崩壊が発生したものと考えられる。

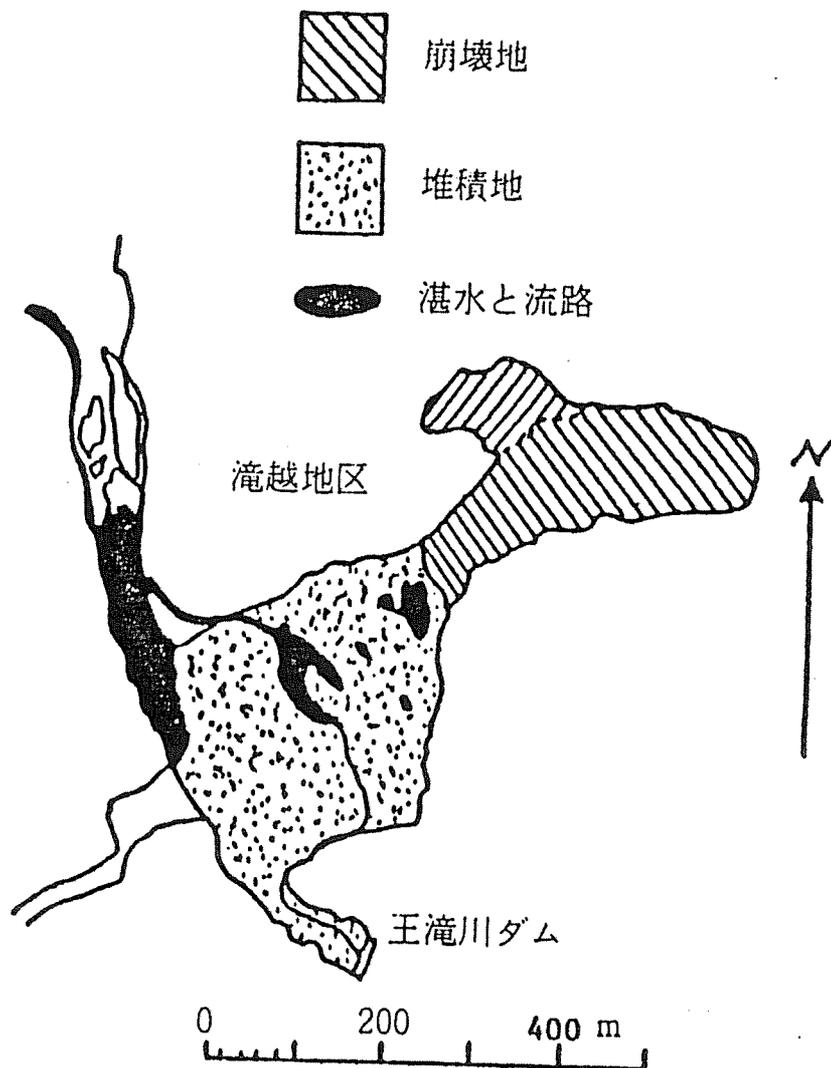
図 4.8 滝越地区の土砂移動状況(河村, 1985)

崩壊土砂の一部は滑落崖直下および沢部に残積したが、大部分は流出し、最初は北西方向に動き出した。その一部は対岸尾根(比高約 20m)を越えて寺沢に流入したが、ほとんどは神沢沿いに王滝川本川まで 400mほど流下した。

さらに、流下土砂は王滝川ダム貯水池に流入し、幅 300mにわたって拡散堆積してダムの機能を著しく低下させた。この堆積地内におもに直径 30cm位の岩塊で構成され、高さ約 2.5m、直径約 10m程度の流れ山が数多くみられる。これらは、特に堆積地先端部に密に分布している(谷口・他, 1991)。

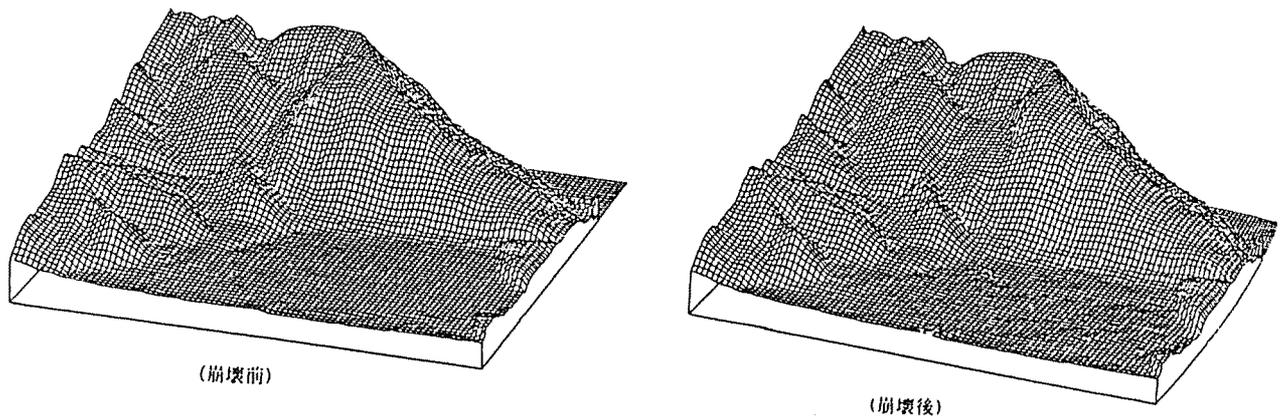
図 4.9 滝越地区崩壊ブロックダイヤグラム(谷口・他, 1991)

また、谷口(1991)によれば、崩壊発生斜面は凸形斜面であったため、地震による震動に敏感であった。滑落崖断面が急勾配であること、及び滑落崖平面形状が直線的なことから、地震動を起因として崩落に近い状態で発生したと推定されている。

崩壊発生域下流の流送域には崩壊物質の移動によって削剥された滝越湖成層が露出している。湖成層中のシルトは内部摩擦角が低く、透水性も低いため、これが難透水層となってすべり台のような役割を果たしたと考えられる。いっぽう、シルト層上部の砂層は含水比が高く殆ど飽和しており、地震後に湧水も認められた。したがって、地震時には滞水層となっており、地震動によって流動化して崩壊したものと推察される(谷口・他, 1991)。

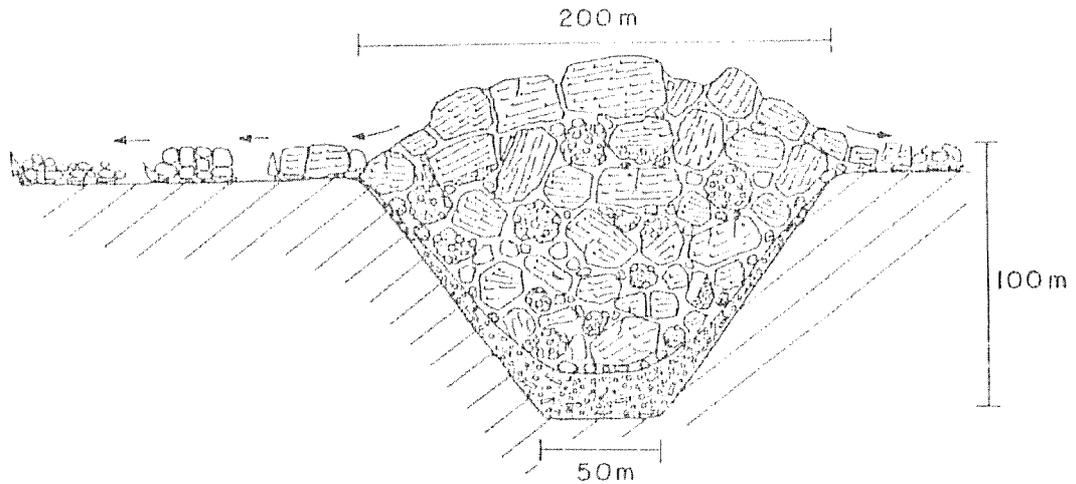
図 5.5 伝上川型土石流の模式断面図(酒井,1985)

流れ下つていくうちに、水のある程度かき集めてこの摩擦が効いていますから、ミキシングといって混合状態を持続していくわけですね。前の方は不飽和で自然含水状態に近いようなものが破碎しながら、この辺のマトリックスなんかしめたものもだんだんと混じり合いながら流れていくでしょうけれども、そういう状態がずっと続いていく。これは横断面的に見ると、やはり上の方は乾いたものというふうには言えないけれども、自然含水状態に近いものからこの辺は飽和状態で流れ、ドロドロのものであろうと。

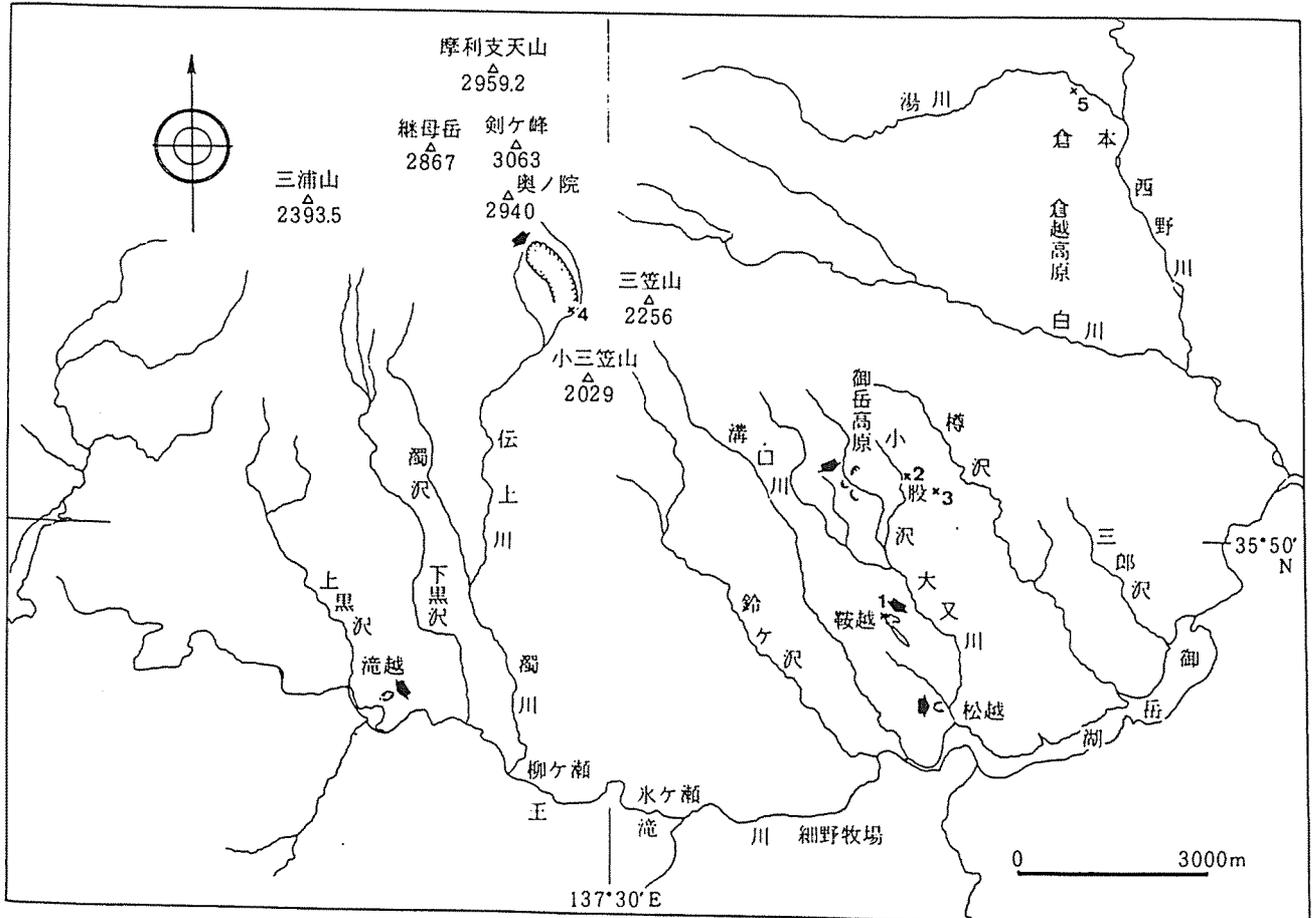
図1 崩壊地位置図。図中の数字は、図6と図10の露頭位置を示す。

大規模な斜面崩壊は、次の5ヶ所で発生した。すなわち、伝上川上流部の御岳南斜面(御岳くずれ)、松越、鞍越高原、御岳高原、滝越の5ヶ所である(図1)。
