資料集 御岳崩れ

国土交通省中部地方整備局
多治見工事事務所

はじめに

Ontake Landslides and Debris avalanche induced by the 1984 Earthquake at Mount Ontake

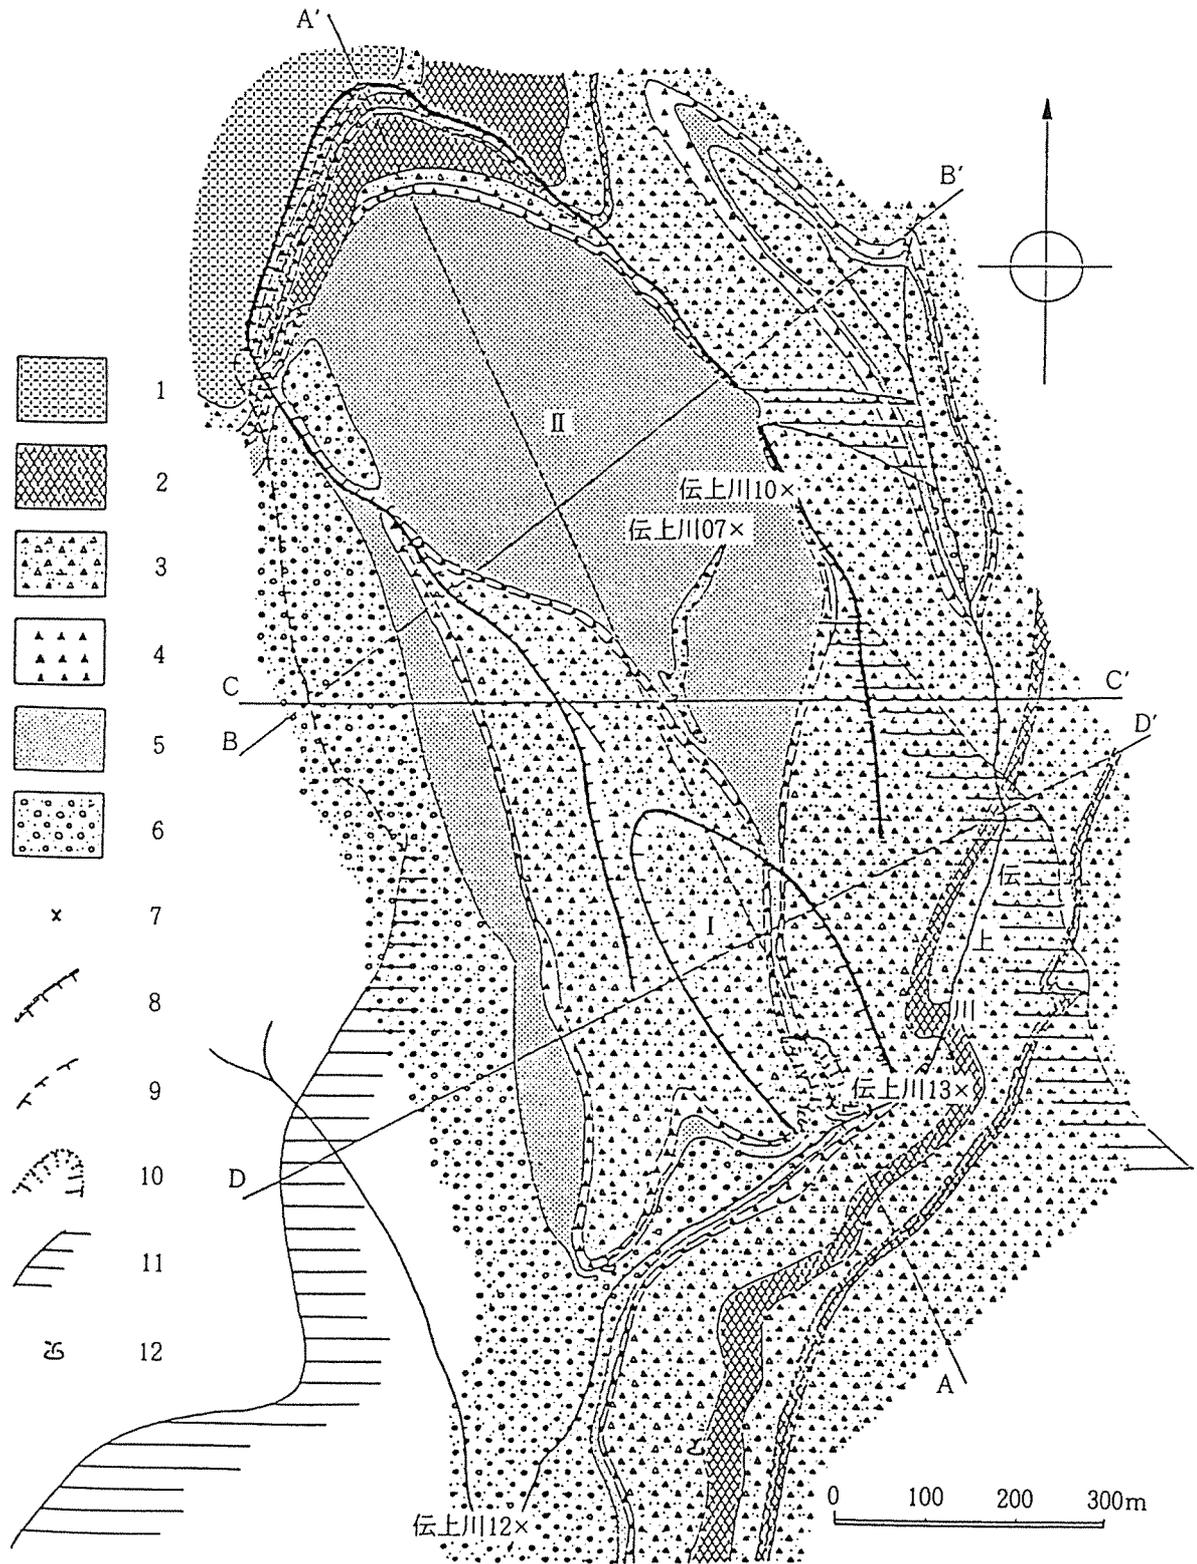
図3 伝上川上流部の崩壊地の地質図(松本盆地団研木曾谷サブグループ, 1985), 1:奥の院溶岩類, 2:伝上川溶岩類(溶岩), 3:伝上川溶岩類(集塊岩), 4:S-Oスコリア層, 5:千本松軽石層, 6:木曾谷層, 7:試料採取地点, 8:今回の崩落崖, 9:旧崩落崖, 10:消失した旧崩落崖, 11:崩壊土石の分布域, 12:湧水, Iは一次崩壊, IIは二次崩壊を示す。

木曾谷層は、中~大亜角礫よりなる砂礫層で、3層の安山岩溶岩を挟在する。本層は伝上川の標高1,800 mより下流では、ほぼ水平な構造をもち、砂が卓越する岩相となり、Pm-3グループの軽石(酒井・下野, 1972)を挟在する(図3の伝上川13地点)。

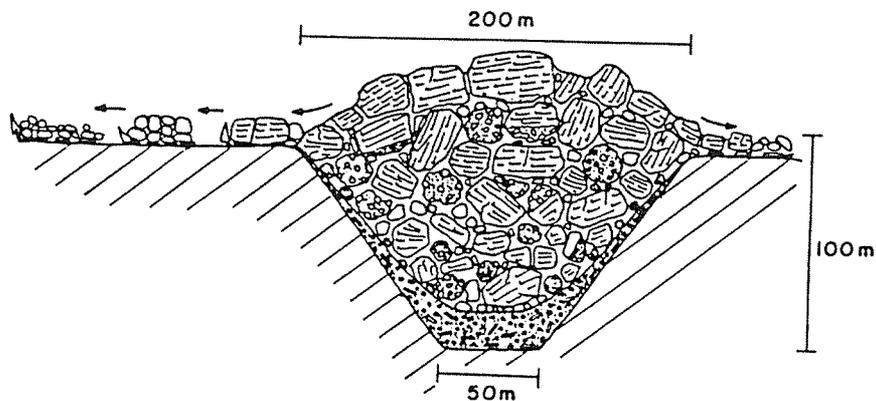
図7 伝上川を流下する土石の模式横断面

図7は、流下途中における土石の模式的な横断面を示している。土石は上下2層に分かれ、下部層は水を十分に含んだ一次崩壊土石であり、上部層は水が少なく、“乾いた”状態の二次崩壊土石である。上部層には、成層したままの地層が大きなブロックで含まれる。このような土石の流れは、伝上川の谷をいっぱい埋めて、約2,500mの長さを有していた。

崩壊地点では、まず、伝上川の谷を埋めた一次崩壊土石の上に、引き続き二次崩壊土石が激突し、その上をおった。その衝撃で、水を十分に含んだ一次崩壊土石が潤滑材となり、土石全体が伝上川にそって流下し始めたものである。

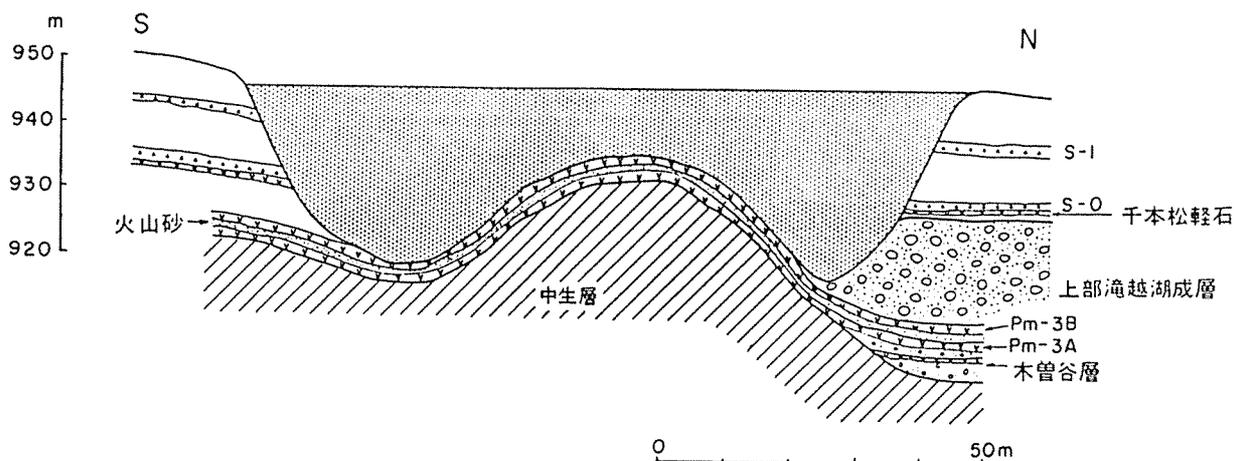
図8 松越の崩壊地における模式横断面図

Pm-3 A 軽石層と Pm-3 B 軽石層は、ともに風化・粘土化が著しく、崩壊は、おもに Pm-3 B 軽石層(厚い所では50 cmをこえる)の上面付近を滑り面として発生した。

松越における崩壊の原因は、木曾谷層堆積前に、基盤岩に谷地形が形成されており、この谷地形をおおって Pm-3 A, Pm-3 B の両軽石層が傾いて堆積し、この上に段丘堆積物が谷地形を埋めていたことによる。加えて後背地からの地下水は、この谷地形にそって集中し、粘土化の進んだ Pm-3 A, Pm-3 B 軽石層の含水比は恒常的に高く、きわめて滑り易い状態にあった。

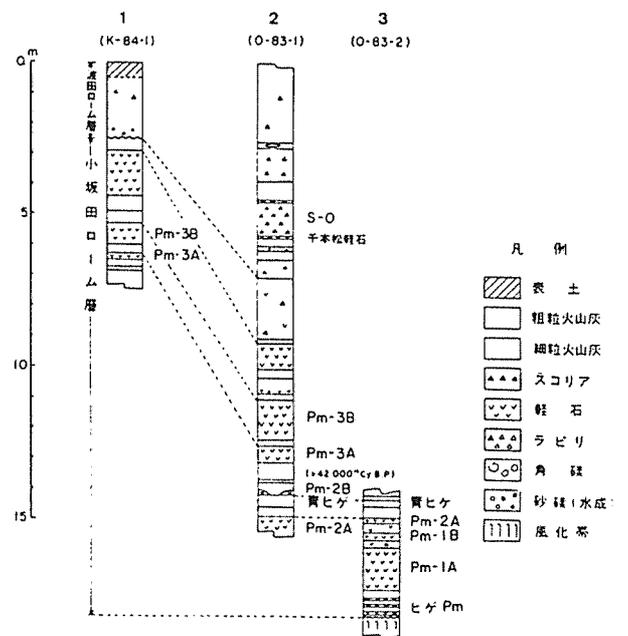
図10 火山灰層柱状図。1：鞍越の崩壊地，2と3：御岳高原

以上のことから、鞍越における火山灰層の崩壊は、地震により、水を含み粘土化したPm-3A、Pm-3B

などの軽石層とその上下の火山砂層が、流動しやすい状態となり、地表に近い上位の地層を残したまま、水平方向に、とび出すように滑り、空洞化した場所が陥没したものである。南側に向って、とび出した土石の量が多い。

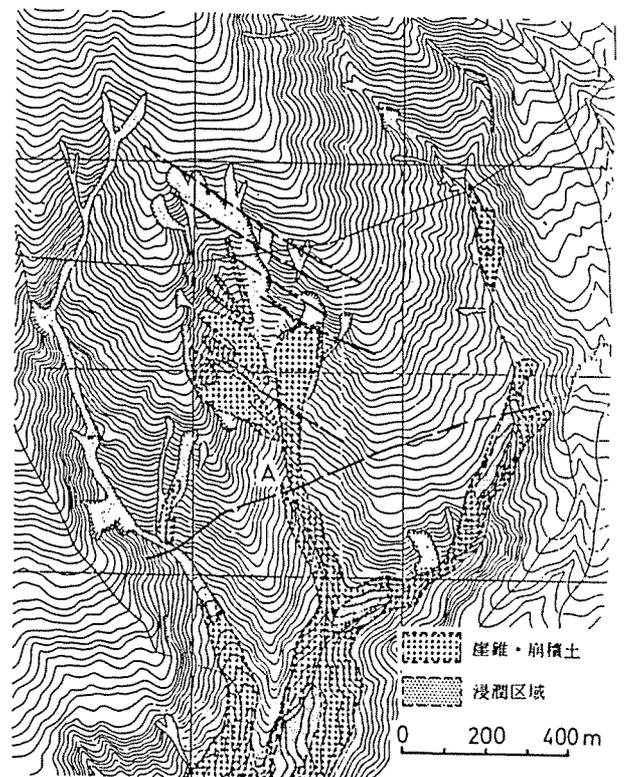
図 1 崩壊前の地形と線状構造

図 1 は崩壊前の地形図(長野営林局提供)である。以下では記載の便宜上、この図の中央に位置する伝上川の支谷を A と仮称する。A 谷沿いには、御岳第三期噴出物に属する王滝下部熔岩類が露出している。この熔岩は堅固であるため、崩壊後もこの谷筋の地形は変わっていない。A 谷の源頭部には、層状をなして王滝上部熔岩類が分布するが、この区域には激しい崩落の跡が広く見られる。

空中写真(昭和 52 年撮影、2000 分の 1)の判読から、この崩落地区には、やや顕著に、北西～南東方向に並走する数条の線状構造が認められる。また、この地区

では、その崩落土砂が山腹を大きくおおっている。微弱ながら、A 谷の下流部にみられる東北東にのびる線状構造は、朝日航洋㈱の AERMS による観測結果¹⁾によって認められた異常個所(st.54+8)*を通過する。したがって、この線状構造は断裂であると推定される。

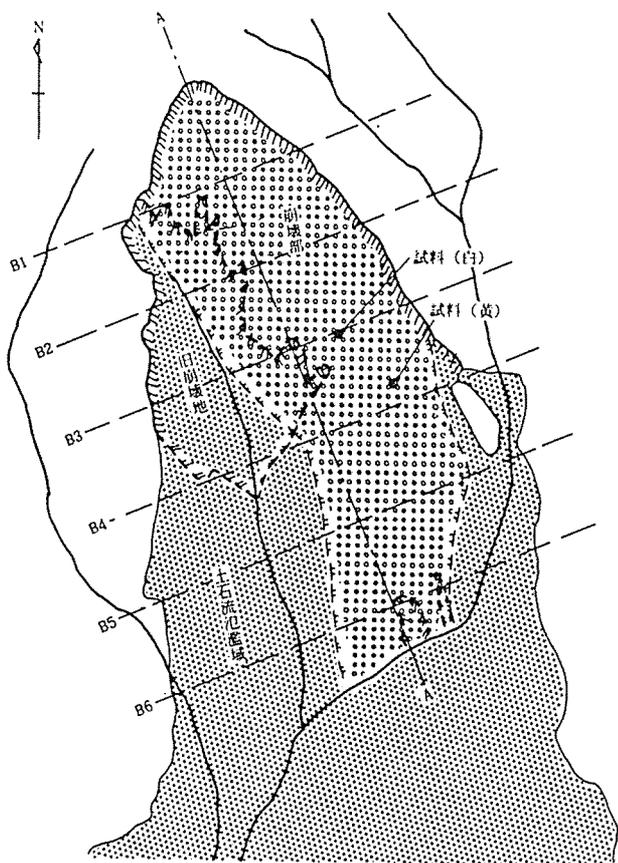
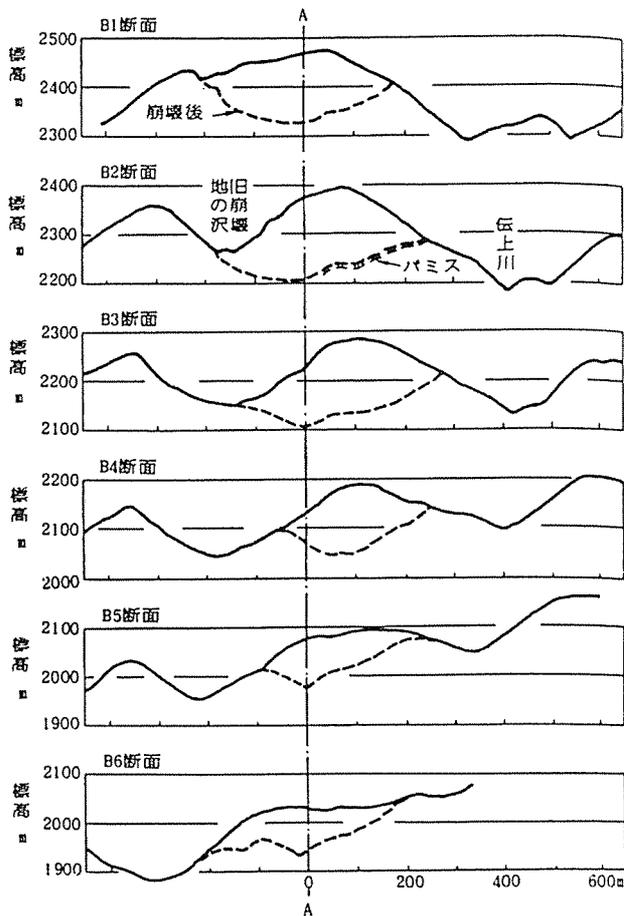
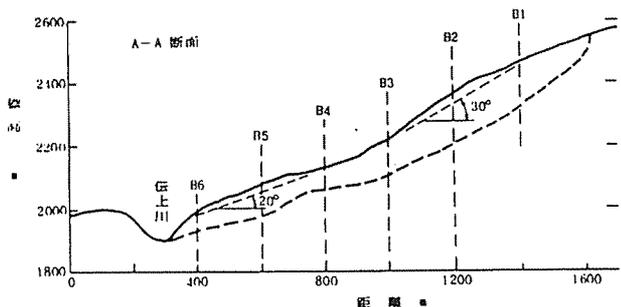
を基に、崩壊地の状況を示すと、図2～4のとおりである。崩壊前後の断面を重ねてみると、崩壊地は図2に示す範囲の屋根部であり、旧崩壊地の谷及び伝上川上流兩岸に沿って土石流氾濫域が広がっている。この伝上川右岸の崩壊地だけでその崩壊土量は3360万 m^3 に達する。主要な崩壊の方向は、図中のA-A線の方
向(N 20°W)と推定されるが、このA-A線に沿う断面を、図3に示す。崩壊前には斜面脚部で約20°、斜面上部で約30°の傾斜をなしている。崩壊土砂の厚さは、斜面脚部で100m、斜面上部で150mに及んでいる。また、A-A線に直交する横断面を、図4に示す。図のB4

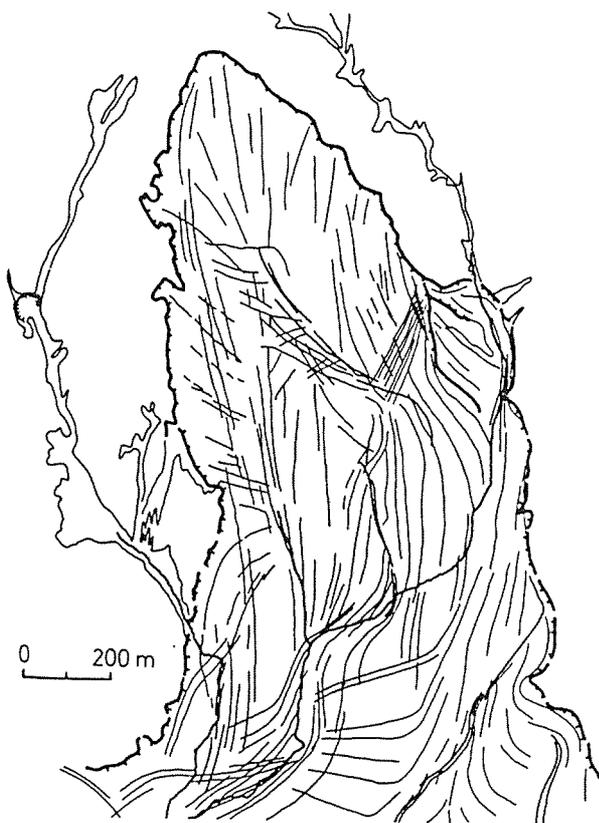
図5 流条痕の分布図

崩壊前の旧地形のなかで最も不安定な個所は、A谷源頭部の北西-南東方向の断裂系が発達する崩落地区と、地震前の多量の降雨に浸潤されていたとみられる伝上川沿いの旧土石流の堆積区であろう。そしてこの2個所が地震動と一緒に崩壊地を横切って走る断裂部で激しかったものと推測される一に起因する今回の大崩壊の発生源になったものと推察される。A谷源頭部の崩壊による流条痕と伝上川沿いの旧土石流の再活動によるそれとは、直線状のものと、屈曲性・迂回性のものに分けてとらえられる。また、崩壊後の現地形に沿う屈曲性の流条痕と崩壊地西側に主として見られる直線性の流条痕は、明らかに崩壊現象の時間的ずれを示すものである。したがって、図5に見られる流

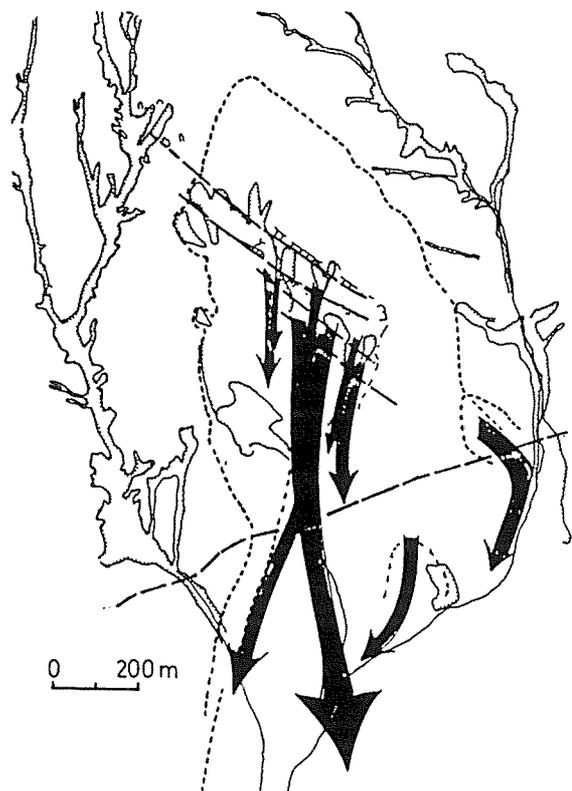
図6 崩壊の発生期

発生期 発生期の崩壊は、既述したように、A谷源頭部の断裂系が発達する部分がメインであったと推定される。この崩壊は、地震動による岩塊崩落が主で、A谷に向かって大規模に崩落し、A谷に沿ってほぼ直線状に流下した。一方、伝上川沿いの旧土石流堆積物も地震動により一気に流動化して、伝上川に沿って再移動したと推察される。この土石流の洗掘作用により、伝上川に面した尾根の末端部は、図6に示した2箇所で小規模な崩壊を起こし、尾根部の不安定化に拍車をかけたと思われる。

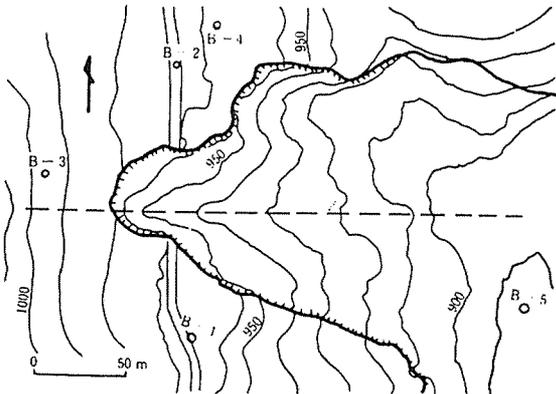
図9 松越地区崩壊平面図（木曾建設事務所提供）

松越地区では、道路及び民家を含む崩壊が発生し、土石流となって木作業所・生コン工場を押し流し、13人の死者を出している。この崩壊によって、県道及び林道黒石線が流失し、災害復旧作業の大きな障害となった。崩壊の規模は、大約幅150m、長さ150m、厚さ30mであり、その崩壊土量は29万m³（長野県推定）に達している。

松越地区の崩壊は、図9に示すように、道路を含む形の西側の崩壊ブロックと、これに隣接する北側の崩壊ブロックの2つよりなる。この2つの崩壊ブロック

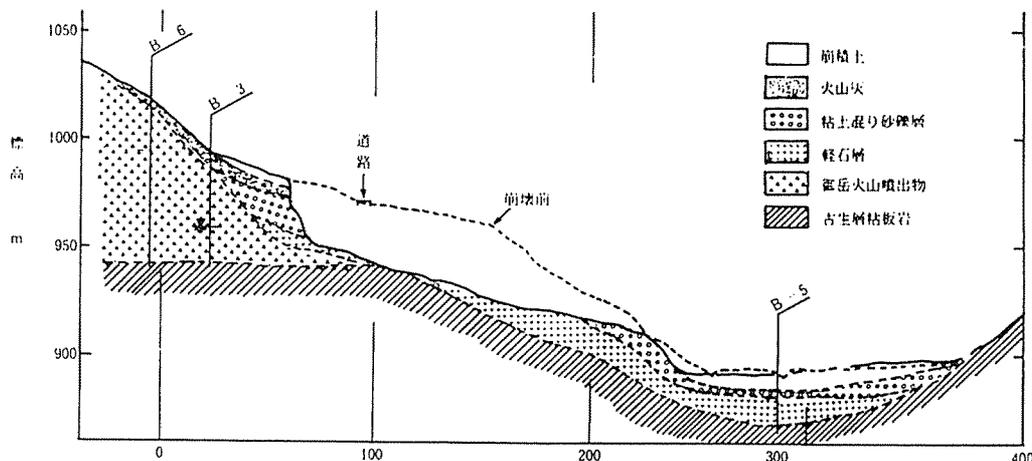
図10 松越地区崩壊断面図（木曾建設事務所資料を修正）

の間は出っ張っているが、これは古生層の粘板岩が尾根状に張り出している部分である。この上に軟かい風化したパミス層がのっている。ボーリングの調査結果によると、図10の断面図に示すように、軽石層は下方に厚くなっており、層厚は10~30mある。この岩盤の両側の旧谷部を埋積している砂礫層は、亜角礫~亜円礫を主とし、厚さ0.5m~2mの軟質の軽石凝灰岩を数枚挟み、層厚は30~40mである。松越部落をのせる段丘は、この砂礫層によって構成されている。なお、北側の崩壊地では、岩盤を切ってN70°W方向に走る断層が存在する。地元の話では、北側ブロックが先に崩壊したとのことであるが、この崩壊は、断層付近で地震動が激しかったために、雨水を含んだ軽石層が一気に流動することにより発生したものと推定される。西側ブロックは、北側の崩壊によってその脚部を払われて大崩壊したものである。ここの軽石層は、含水比130%のものもあり、練り返すと完全に液状化し、液性限界試験で溝が切れない状態となる。崩壊土砂は、土石流となって大又川を越え、比高100mの対岸の丘の上に押し上り、さらに王滝川との合流点まで約500mを流れて停止した。

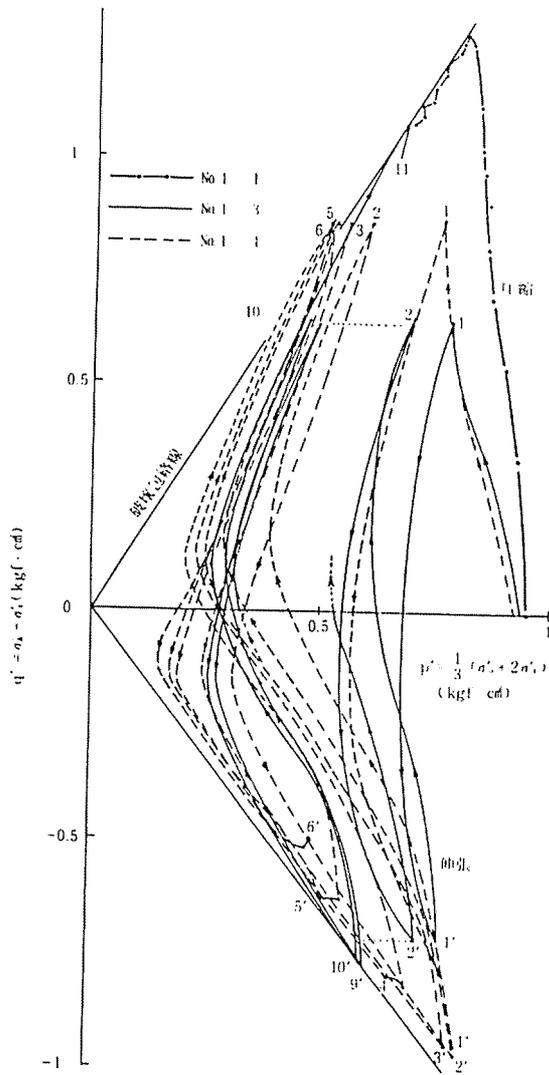
図 11 有効応力経路 (松越地区軽石)

図11は、松越地区から採取した軽石の有効応力経路である。3本の供試体はいずれも、セル圧 $\sigma_r = 1 \text{ kgf/cm}^2$ で1昼夜圧密した後、非排水条件下で、軸圧 σ_a を載荷した。この図から次のことが言える。

c) 圧縮強度の約 $1/2$ の応力振幅で圧縮・伸張を繰り返すと9回で破壊状態に達する。また、強度の約 $2/3$ の応力振幅では、4回目の伸張側で破壊に至っている。

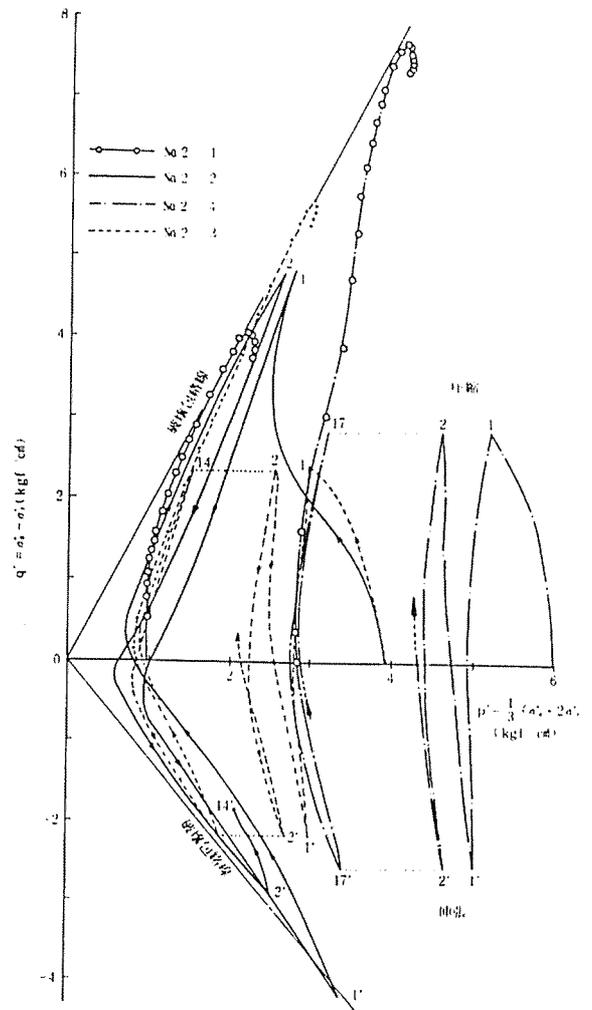
図 12 有効応力経路 (御岳くずれ軽石)

ある。松越のものに比べて、強度はかなり高くなっているが、過圧密であること、繰返しにより間隙水圧が累積していくことは同様である。試験時には、背圧 2 kg/cm^2 を作用させて供試体の飽和に努力したが、飽和が完全ではなく、間隙水圧係数 $B=0.67\sim 0.84$ の結果を得ている。このため、間隙水圧の増分は少なく、No. 2-4 (応力振幅は強度の 0.37 倍) では、17 回の繰返し載荷でも破壊には至っていない。試料土の完全飽和ができれば、間隙水圧の累積がより顕著になることは推察できる。

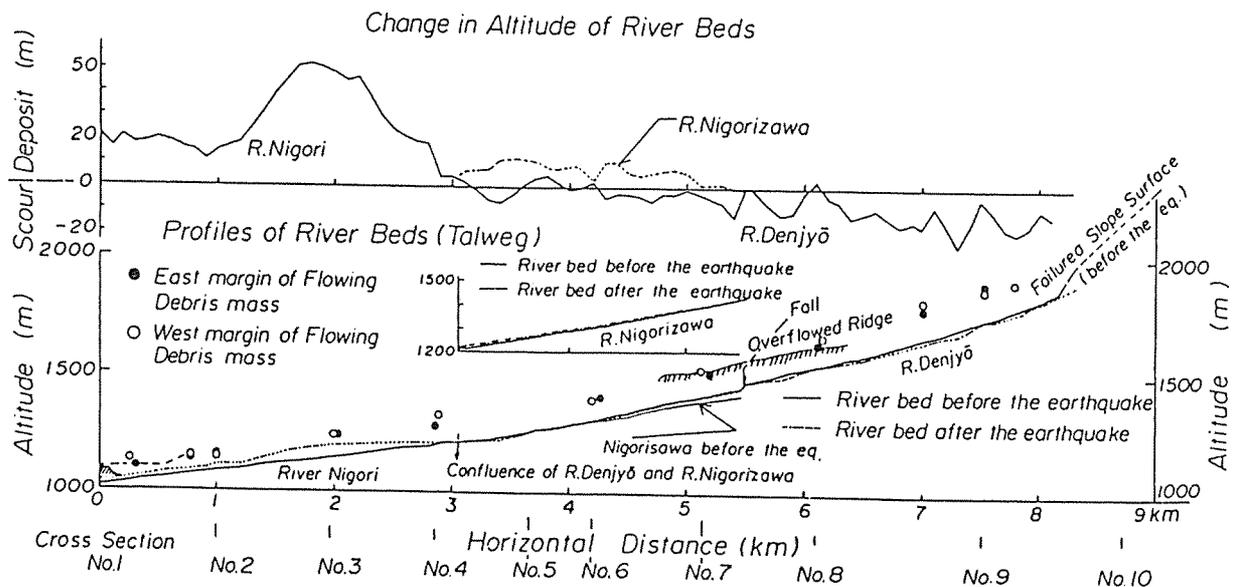
図5 濁川河床縦断形状の変化

(4) 伝上川・濁沢の合流点、測線 No. 4 付近より下流の濁川温泉跡付近では急速な土石の堆積が進行し、とくに測線 No. 3 付近には50 mにも達する堆積厚が認

められる。またこの付近では直径数十メートルをこえる巨大なブロック状のものをふくめて流れ山（flow mound）が集中的に停止しており、この付近で流動状況に大きな変化があったことを示している。

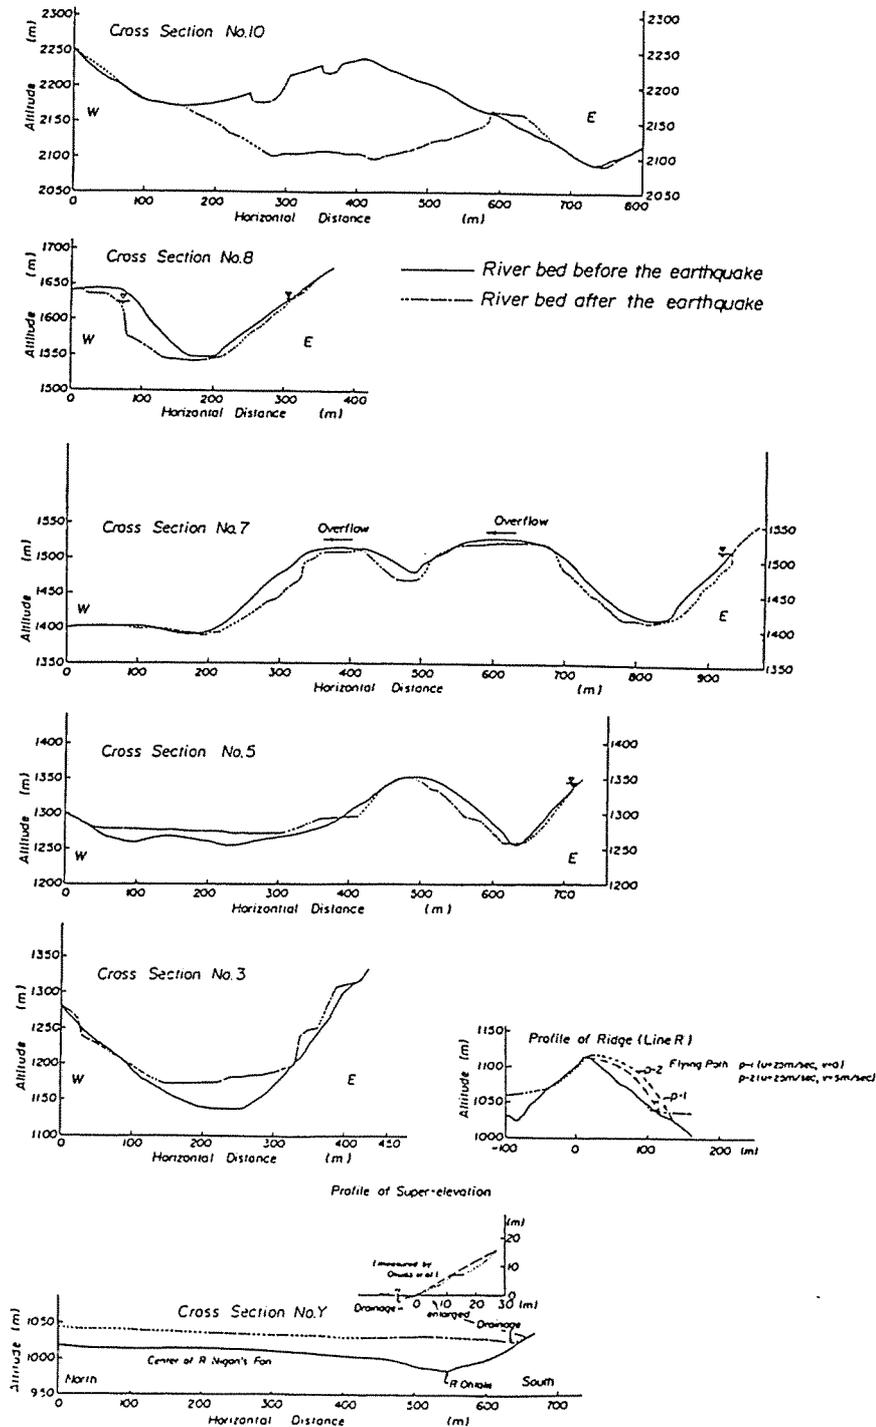
図 6 濁川およびその出口（柳ヶ瀬）における河床横断形状の変化

(1) 測線 No.10 では、崩壊によってもとの稜線の下に谷線が現われ、最大 150 m をこえる地面の低下によって、見かけ上の地形の逆転（凸凹の反転）が生じている。このような現象の説明のためには、さらに火山地質学的な研究を要するが、古い谷状の地形のところに火山噴出物が蓄積していたことは明らかである。もとの谷状の地形は、過去の流域の水を集めて侵食されたものであるから、その後谷が埋没してからも、その集水機構が全部は消失しないで、地下水の集中がつづいていた可能性は充分考えられる。

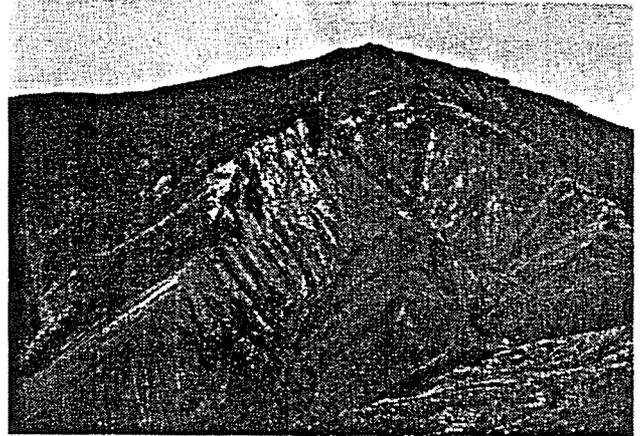
写真1 御岳くずれの全景

のようである。写真1は、崩壊源の全景を示したものであり、写真2、3は崩壊によって表面に露出した地山の状況を示したものである。これらの写真より崩壊源となった火山堆積物は、土砂礫および軽石層などから形成されており、しかもこれらの上部を溶岩層が薄く覆っているのがわかる。軽石層は粘土化がかなり進んでいる。これらのことより、斜面の地層はかなり軟弱であることが予想される。事実、地震前の空中写真においても崩壊地が数多く見られ、今回の崩壊斜面の下端付近にも小崩落が認められるばかりでなく、この部分より地下水が流出していたとも言われている。このような弱い地層が直下型地震によって大きな加速度を受けたことが、この大崩壊の直接的な原因となった

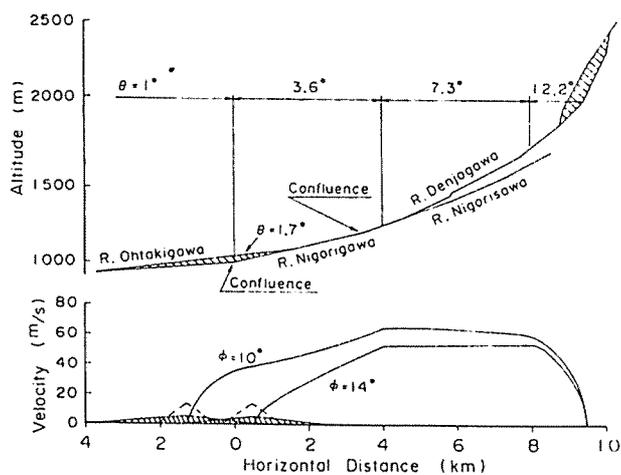
図 6 崩土上の流下過程における移動速度の分布と堆積範囲

図 6 は、上述の計算に採用した各パラメーターの値のほか、 $f_b=0.02$ として、式 (2) より算定される崩土の移動速度の分布を示したものである。図の横軸は、濁川と本川の合流点を 0 として示した河道距離であって、この軸上には、計算に採用した最大高 $h_r=136$ m、底辺長(崩壊斜面長) $l_r=1480$ m の三角形が、崩土の停止地点に破線で示されている。さらに、実線の堆積の最大厚が 40 m 程度になっていることを考慮して、三角形の高さを 40/136 倍だけ縮め、さらに底辺については、この逆倍数だけこれを長くしたものを斜線で示している。また図 6 の上部には、河道縦断形状、崩壊前後の縦断形状、堆積土砂の縦断形状、計算に採用した流路の分割と各区間の平均勾配などが示されている。

上述の計算においては崩土の堆積過程における流動層厚 h_r の変化が考慮されていないが、これらを何かの方法によって評価すれば、重心の停止位置ばかりでなく、図 6 の下段の斜線で示した三角形のように、堆積範囲に関する有効な情報が得られるものと思われる。しかし、この解析においては流体摩擦 f_b および崩土材料の静止内部摩擦角 ϕ が重要や役割を担っているが、これらをいかに推定するかは非常に重要な問題である。 $f_b=0.02$ を採用した理由は、先の 1958 年 7 月の山陰豪雨災害における崩土の流出範囲の解析において、実際の現象をよく説明できたからである。しかし、これについては、基礎研究の成果を待たなければならない。一方、 ϕ は、式 (1) においては内部の破壊面と内部摩擦力、および境界摩擦力を決定する重要なパラメータであり、式 (2) においては、崩土と溪床との境界における固体動摩擦力を決定するパラメータである。上述の計算においては $\phi=12^\circ$ 程度の値を採用すれば、実際の現象が再現できるものと考えている。ところが、静的な状態において崩土の材料がこのように小さい値をとることは実際には稀であろう。しかしながら、崩土を構成する材料のうちの細い成分が高速運動に伴って流体相として挙動すれば、 ϕ は静的な状態に比較して必然的に小さくなることが考えられる。その後の考察⁵⁾によれば、静的な状態で $\phi=35^\circ$ の材料についてみたとき、材料中の 40% が流体相として挙動すれば、見かけ上内部摩擦角は 15° 程度になり、50% が流体相になった場合には 11° 程度になることが判明している。

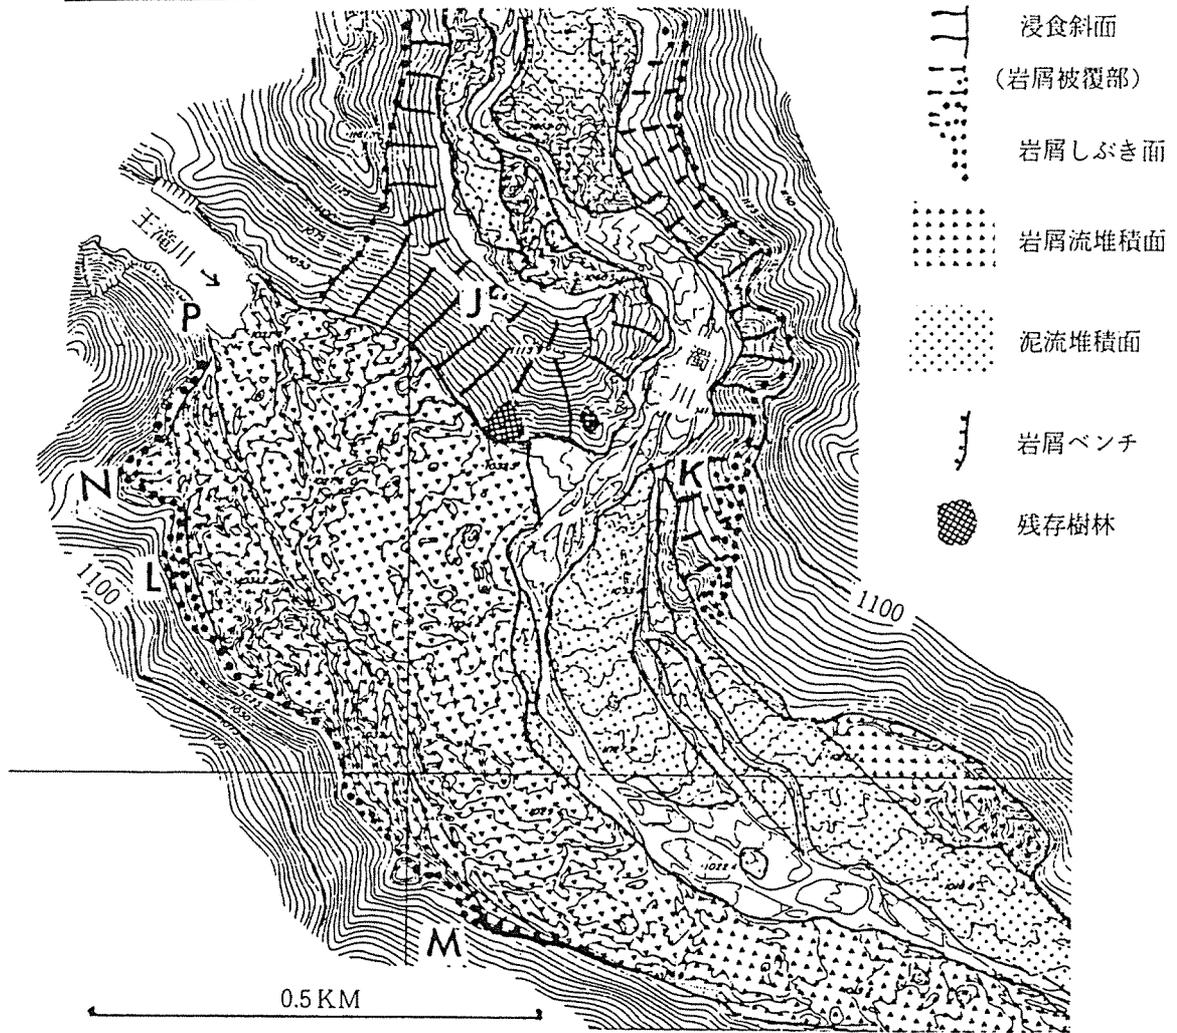
図3 濁川・王滝川合流部の地形区分

濁川が王滝川に合流する所に濁川の狭さく部がある。その左岸の斜面（図3のK付近）には岩屑流が通過時に基盤を削った擦痕状の地形的線構造や流理を示す堆積物の線状地形（下流側へ伏角40°以下、空中写真に明瞭）がある。この斜面上での岩屑分布の上限はその斜面の標高1115 m付近（現河床からの比高約80 m）にあり、下流側へむかって急に高度を下げこの狭さく部の出口で王滝川をうめた岩屑の堆積面下に没している。すなわち上述の線状構造をつくった流れが王滝川の谷底に達した後、現在みられる王滝川谷底を広くうめた岩屑堆積面が形成された。

この狭さく部左岸の岩屑で被われた斜面の上限には岩屑堤防はなく、斜面を被う岩屑が次第にまばらになり樹間の地表に移化していた（樹間の岩屑散在帯の幅は5～7 m、岩屑の岩塊の径はおおよそ50 cmまで）。また、その漸移部には倒木が多い。岩屑斜面の外縁に残って立っていた樹の幹には狭さく部に面した側に地表から5 mの高さまで石の打撃による樹皮の損傷や脱落あるいは石片の樹幹へのめりこみ、泥塊や角礫の付着などがみられた。これらのことは、斜面を被う岩屑のす

くなくとも樹林に近い部分と樹間の岩屑はこの狭さく部を通過した流れからしぶき状に飛来したものであることを示している。

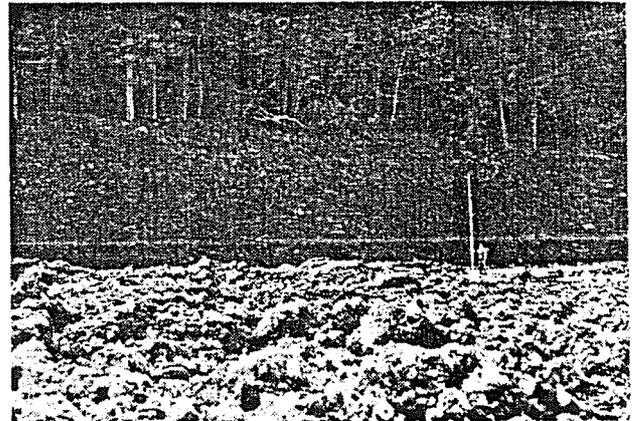
写真6 濁川・王滝川合流部対岸(右岸)の状況

ることから(写真6参照), 17 m/sec程度である。また第1狭さく部下流の湾曲部対岸の盛り上がりは3 m程度であることから狭さく部付近の通過速度は、15 m/sec程度である。王滝川の元河床と堆積後の縦断形状を示すと図4のようである。王滝川における最大堆積厚は、44 mにも達している。なお、図4中に示した被壊された送水管の状況を写真7、8に示す。図3と写真3に示した自然流路の河川流路は、レジーム理論

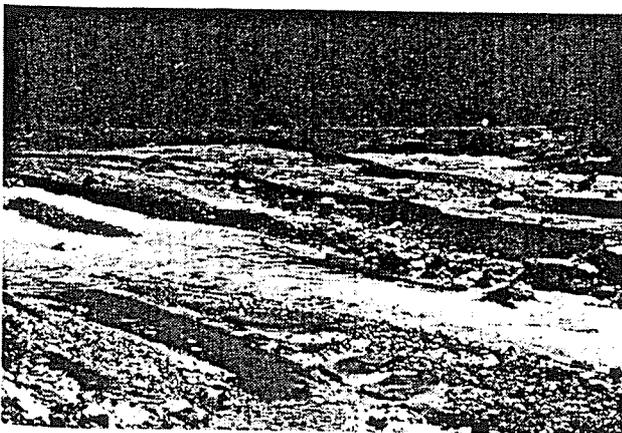
写真9 自然流路の状況

$B = 4 \sim 5 Q^{1/2}$ (Q : 流量, B : 流路幅) から推算すると, 9月17日の時点で $Q = 3 \sim 4 \text{ m}^3/\text{sec}$ である。写真9は, 自然流路の状況を示したもので, 流量の変動に応じて側岸が段丘状になっている。

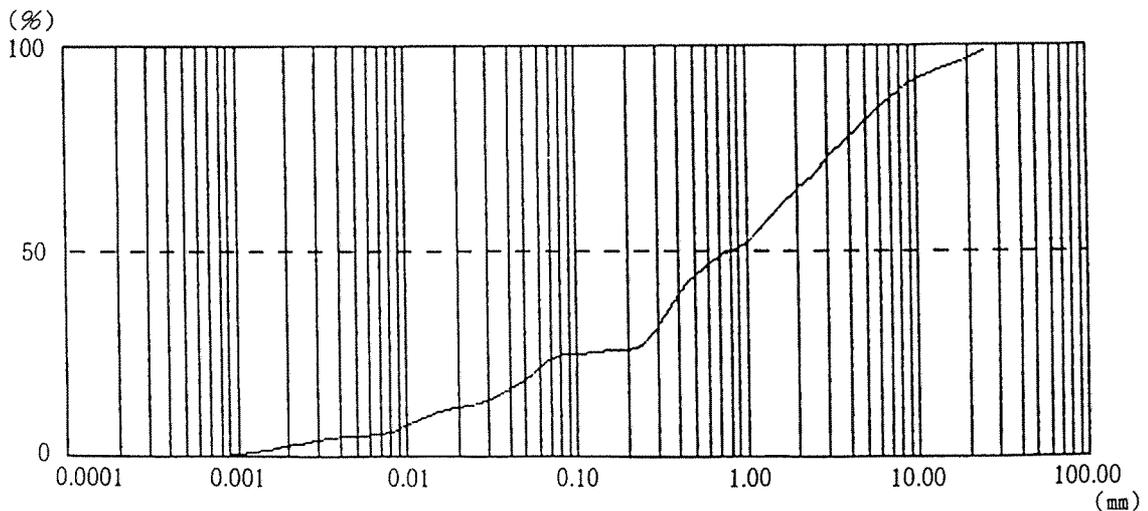
図7 堆積土砂の粒度分布 (水ヶ瀬)

図7は堆積土砂の粒度分布であり, 50%粒径は0.808

(1) 大規模崩壊に伴う土砂の流出と堆積であるため、下流の牧尾ダム貯水池(中心コア式ロックフイスダム、有効貯水量6800万m³)への土砂流入が今後急激に増加することが予想される。掃流砂については、王滝川の狭さく部に設置される砂防ダムと濁川に設置される低落差砂防ダム群によってかなり軽減されるが、図7に示したような微細粒子の浮流砂が崩壊裸地から毎年多量に流出してくるであろう。傾斜裸地における生産土砂量の計算法^{2,3)}を使用して堆算した結果は次のようである。全崩壊裸地(源頭部から王滝川合流点までの裸地)からの生産土砂量は、今後数年間について107,900m³/yr(15,200m³/yr/km²)であり、この値は崩壊地表面の植生の回復に伴い漸減して行く。なお、

王滝川合流点出口における流出土砂量は、対象裸地流域の流達率(75.0%)を考慮すると80,900 m³/yrとなる。このことから崩壊裸地の緑化保全対策が早急に考えられなければならない。

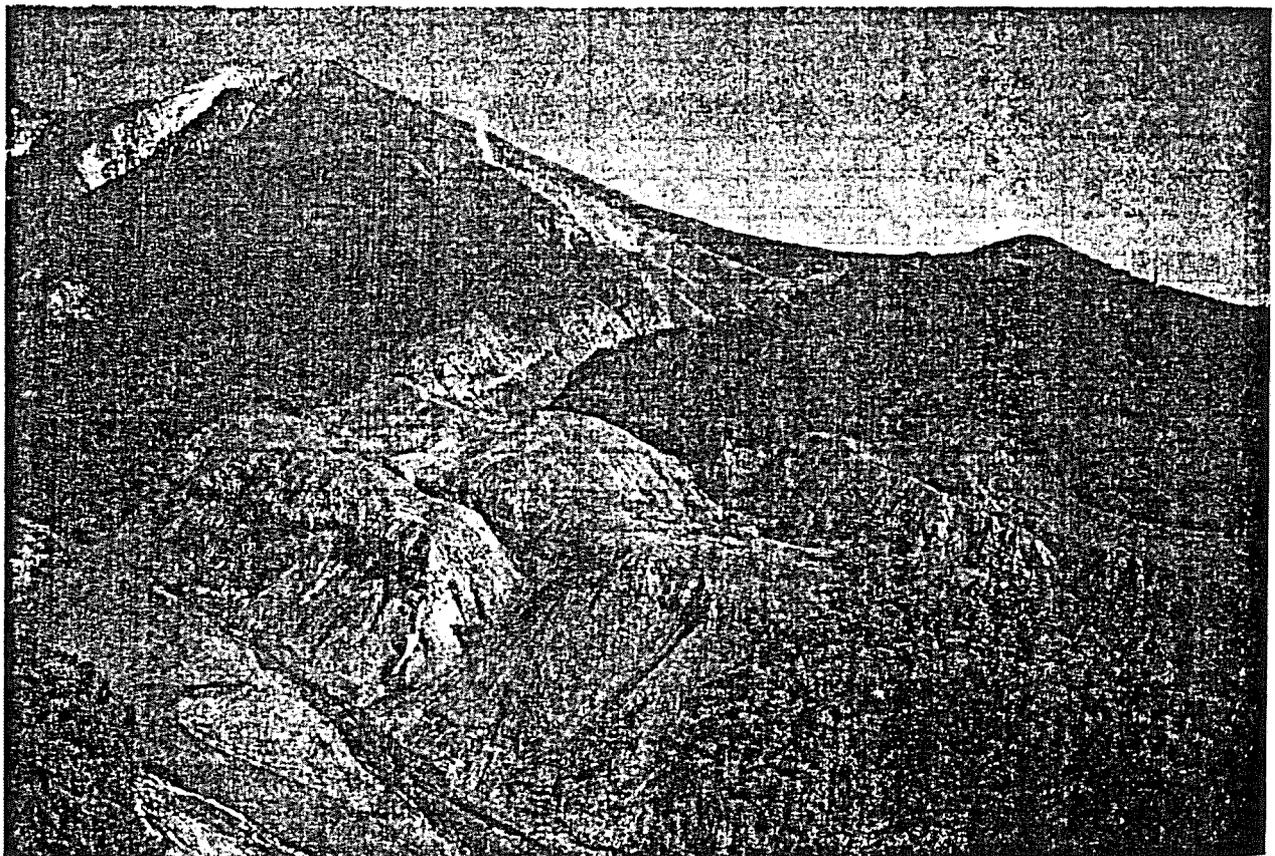
写真-2.1 御岳崩れ (参考文献2)による)

御岳崩れは、写真-2.1に示すように標高3063mの御岳山南東斜面の尾根に発生した崩壊土量3,400万 m^3 、最大幅420m、崩壊面積41万 m^2 最大深さ160m、平均深さ82mの崩壊である。崩壊前の地形は、尾根下端の東側から南側かけて伝上川により深さ100m程度の谷が刻まれていた。また尾根末端部では以前から小規模な崩壊が続いており、尾根西側は崩壊により削り取られていた。崩壊地の地質は御岳山の溶岩流と降下軽石の互層であり、崩壊は軽石層部分をすべり面として発生したと考えられている。崩壊した土砂は御岳山南面の伝上川、濁川を流れ下り木曾川支川王滝川まで達した。王滝川に堆積した土砂は王滝川を塞止め深さ30~40mにおよぶ天然ダムを形成している。この土砂流出により15名の犠牲者と多くの施設被害が発生している。

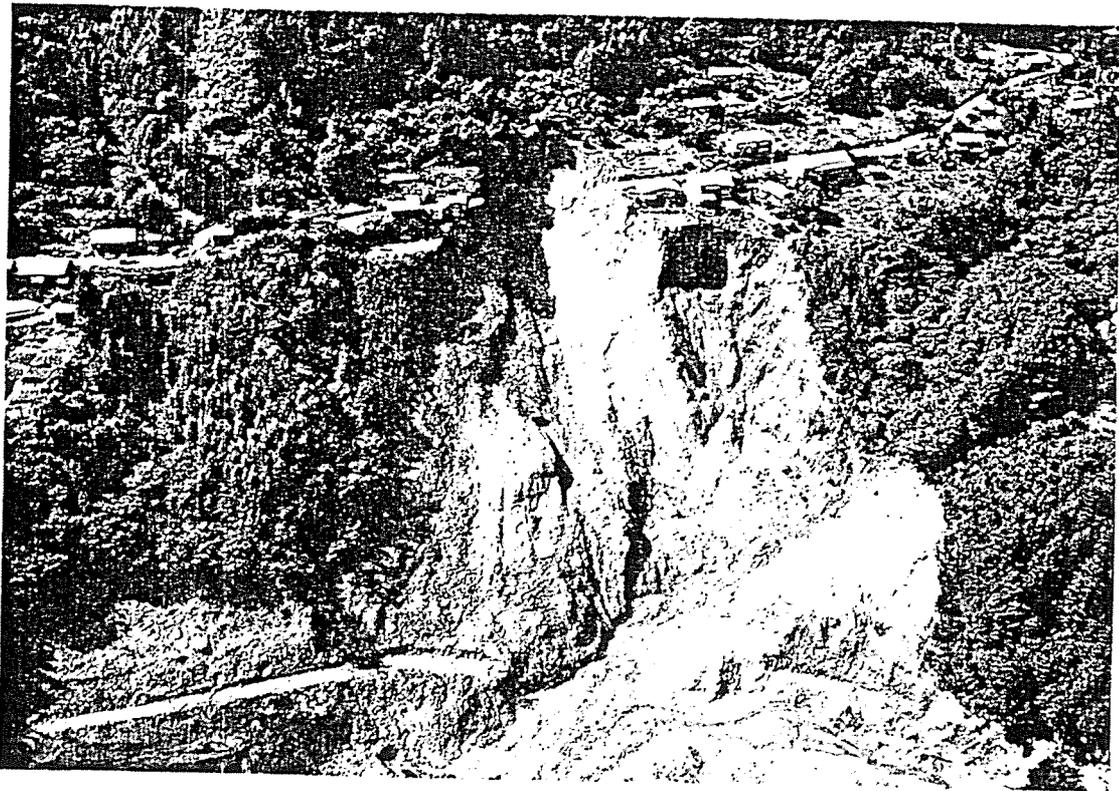
写真-2.2 松越地区の斜面崩壊 (参考文献 2) による)

る。写真-2.2に斜面崩壊を示す。崩壊地の地層は中生層の基岩上に風成の軽石層が堆積し、さらにその上部に滝越湖底層、4本松軽石層等が載った状態となっている。崩壊は、水で飽和した風成の軽石層で発生している。流下した土砂は崩壊地点から約900m離れた牧尾ダム貯水地に到達し、堆積した。この崩壊では、13名の人的被害が発生するとともに、県道御岳王滝黒沢線の新大又橋が流失し、一ヶ月間の通行止めが続いた。さらに王滝村中心部から大又地区への道路もその路体が流失し、迂回路が確保されるまでの24日間通行止めとなった。

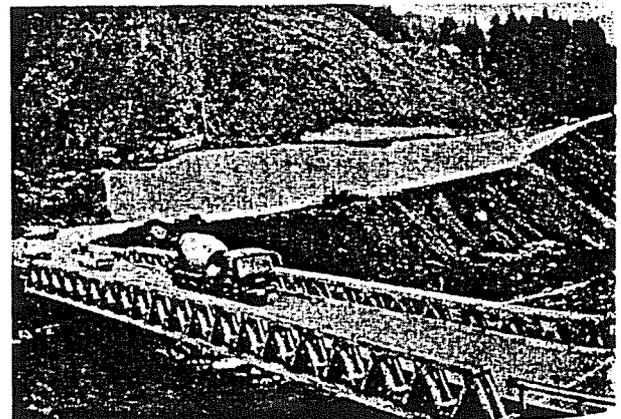
写真-2.3 新大又橋の応急復旧（仮設組立トラス橋）

県道及び村道関係では14橋の道路橋が被害を受け、被害額は2億6千万円に及んだ。このうち10橋は王滝村内に位置する道路橋であり、道路橋においても被害は震央近傍に集中している。今回の地震による被害の特徴としては松越地区の斜面崩壊により流失した新大又橋のように地震時の振動による直接的な被害ではなく、斜面崩壊あるいは土石流による被害が多かったことである。流失した新大又橋の応急復旧としては、

設省中部地方建設局が所有する写真-2.3に示す応急組立て橋（ペーリー橋，橋長8 m+40m+8 m，橋幅6 m）が用いられている。

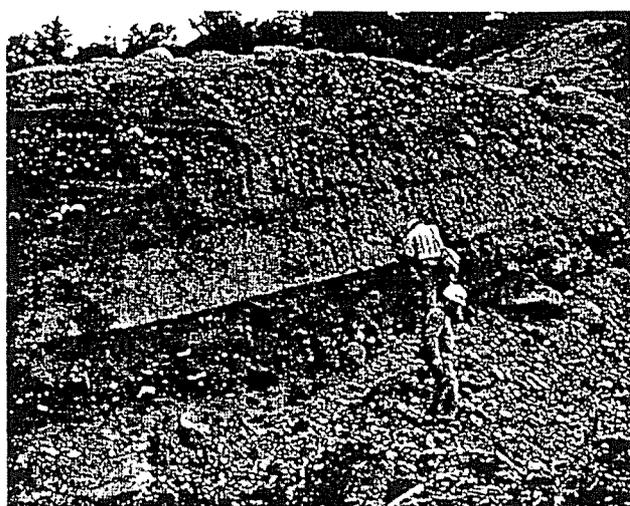
御岳高原、鈴ヶ沢上流部、松越地区などには第1期の火山噴出物が分布している。最下位の浦沢溶岩およびホツタル沢溶岩は南西麓に分布している。次のナガウ原溶岩は北東～東麓に、倉越原溶岩はほとんどすべての方向に分布している。南東麓の三笠山周辺には第1期末期の鈴ヶ沢溶岩、溝口沢溶岩、三笠山溶岩が分布している。このように小林ほか(1975)⁶⁾には溶岩のみで軽石の記載がないが、御岳高原および松越地区での観察によると、未固結の軽石層が数枚確認できる(松本盆地団研木曾谷サブグループ(1985)¹¹⁾のPm-3 A・Bに相当する)。また、松越地区ではこれらの溶岩・軽石層と斜交して表層部に崖錐様未固結堆積物とスコリア層(松本盆地団研木曾谷サブグループ(1985)¹¹⁾のS-0、1スコリア層に対比される)の互層がある(写真-3.1)。

写真-3.1 松越地区の崩壊部の露頭。上の人物付近の地層が Pm-3B 軽石層と思われる。この地層の上部に斜交して崖錐様未固結堆積物とスコリア層が堆積している。

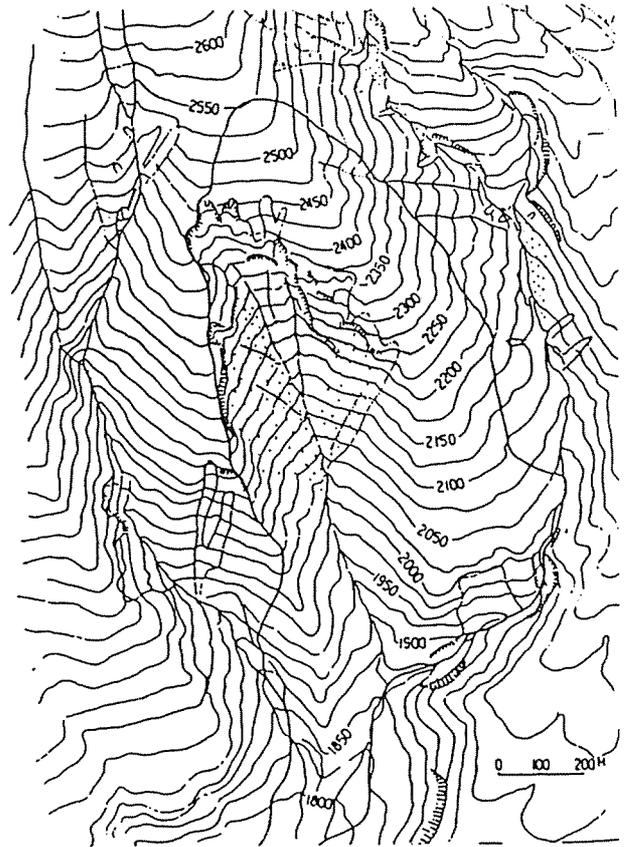
図-4.1 御岳崩れ平面図

崩壊の発生した尾根は、御岳山の南東斜面にあり、伝上川本川の右岸にあたる（図-4.1参照）伝上川本川は、この尾根の東から南にかけて深さ約100m程度の

谷を刻んでおり、特に崩壊の末端にあたる標高1,900m付近では、深く下刻しており、この屋根末端の侵食が、尾根の安全率を低下させていたものと思われる。この尾根の末端部には、今回の崩壊発生以前に少規模な崩壊が生じており、経年的に拡大していたとの報告もある。また、この尾根の西側には、以前からの崩壊地があり、この旧崩壊地の頂部及び東斜面は、尾根の崩壊とともに崩れ去ったが、旧崩壊地の西側斜面はほとんどそのままの形で残っている。つまり崩壊後の楕円形に窪んだ地形の南西部分は、今回の崩壊に直接含まれないわけであるが、以前にあった植生が失くなっているのは、大崩壊による土砂の流れが旧崩壊地部分の一部を通して流れたため、表土が剥ぎとられたものと思われる。

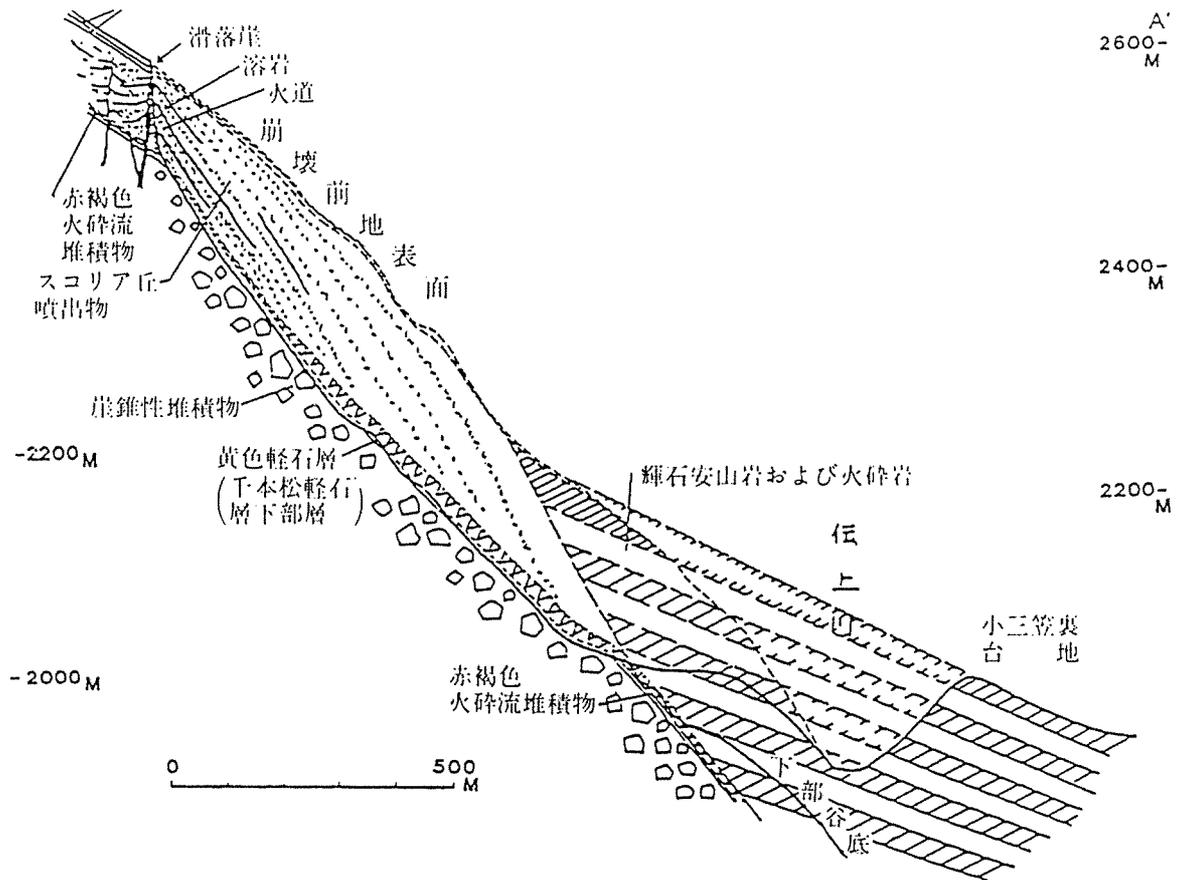
図-4.5 御岳崩れ縦断面図

崩壊は御岳山火山第三期の活動によってできた。南斜面の尾根部に発生した。崩壊下面は、旧期御岳溶岩及び碎屑物層が作る古い地形面と、それを覆っている白色軽石層からなっている(図-4.5参照)。この白色軽石層がすべり面となってこの面の上に堆積していた、新期御岳溶岩及び碎屑物層が最大150mの厚さで、すべり落ちたものである。なお、軽石層は新期御岳層に含まれる。この白色軽石層は千本松軽石層と呼ばれるもので、厚さは数10cmから数メートルまで大きな変化がある。以上、崩壊地の層序については、表現の差はあっても、大部分の地質研究者の見解の一致する所である。しかしながら、崩壊地の表面地質判読では見解の相異がみられたため、崩壊部近揚斜写真等を基に、それぞれの見解を検討した結果、小林による地質平面図³⁾が、写真を忠実に表わしたものであると判断されたため、この図を掲載した(図-4.6参照)。小林の図では、新崩壊地の大部分に、旧期御岳の堆積物が露出しており、北から東側にかけて、すべり面となった軽石層が残っている。新崩壊地の南西側の旧崩壊地にも軽石層が残っているという判断のものがあつたが、近影斜写真の判読によれば旧期御岳の堆積物という可能性が高い。崩壊上部、滑落崖の写真及び見取り図を写真-4.2及び図-4.7に示す。崖錐の直上部に軽石層があり、その上に、スコリア層や溶岩層が積み重なっている様子が分る。旧崩壊地西側の滑落崖では、安山岩溶岩と思われるものの他は見当たらず、軽石層はなくなっている。以上のことから、崩壊地を横切る横断面を描くと図-4.8のようになる。

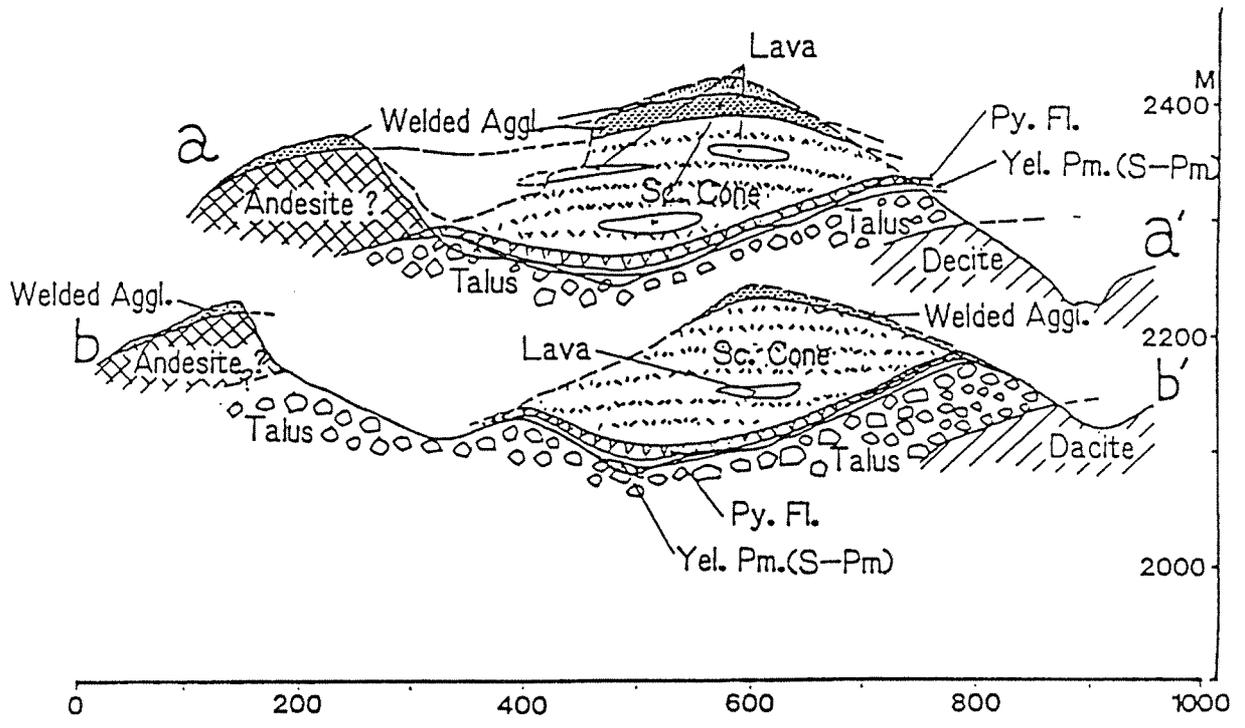
図-4.8 御岳崩れ地質横断図

上記のことを総合すると、新規崩壊は軽石層部分をすべり面として、崩壊したことが、明確となる。北東側に多くの軽石層が残っていたのは、軽石層が厚かったことも考えられるが、崩壊土塊の力の方向が、南西斜面に圧縮にはたらき、南西斜面の表面を多く剥ぎ取る形態で崩壊したものと考えられる。旧崩壊地側に軽石層が存在したか否かは分らない。

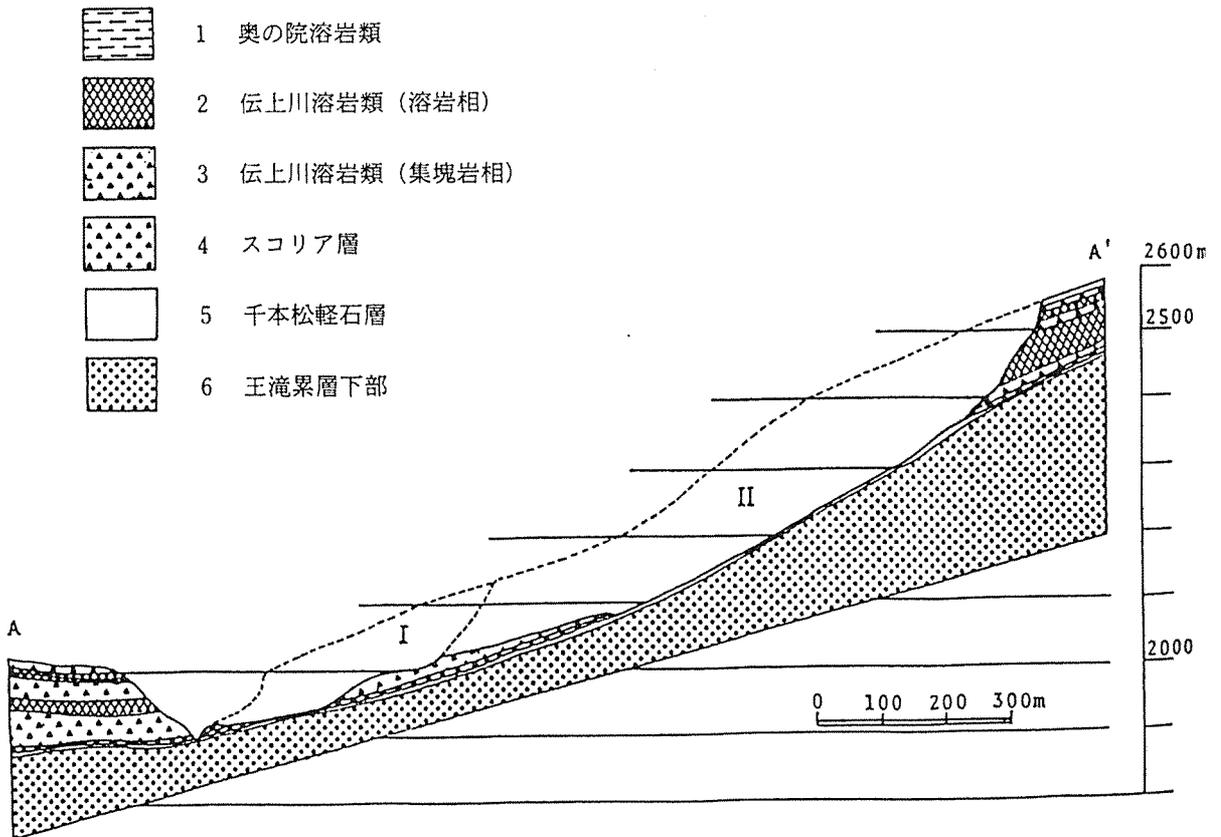
図-4.9 御岳崩れ地質縦断図 (A'-A断面)

(2) 埋積谷直上部に強度の弱い千本松軽石層が堆積しており、すべり面となった(図-4.9参照)。

上記のような議論より安定解析は、千本松軽石層をすべり面として図-4.9のような縦断形状を持つものとし、地下水位は、すべり面あるとして行う。
