資料集 御岳崩れ

国土交通省中部地方整備局
多治見工事事務所

はじめに

Ontake Landslides and Debris avalanche induced by the 1984 Earthquake at Mount Ontake

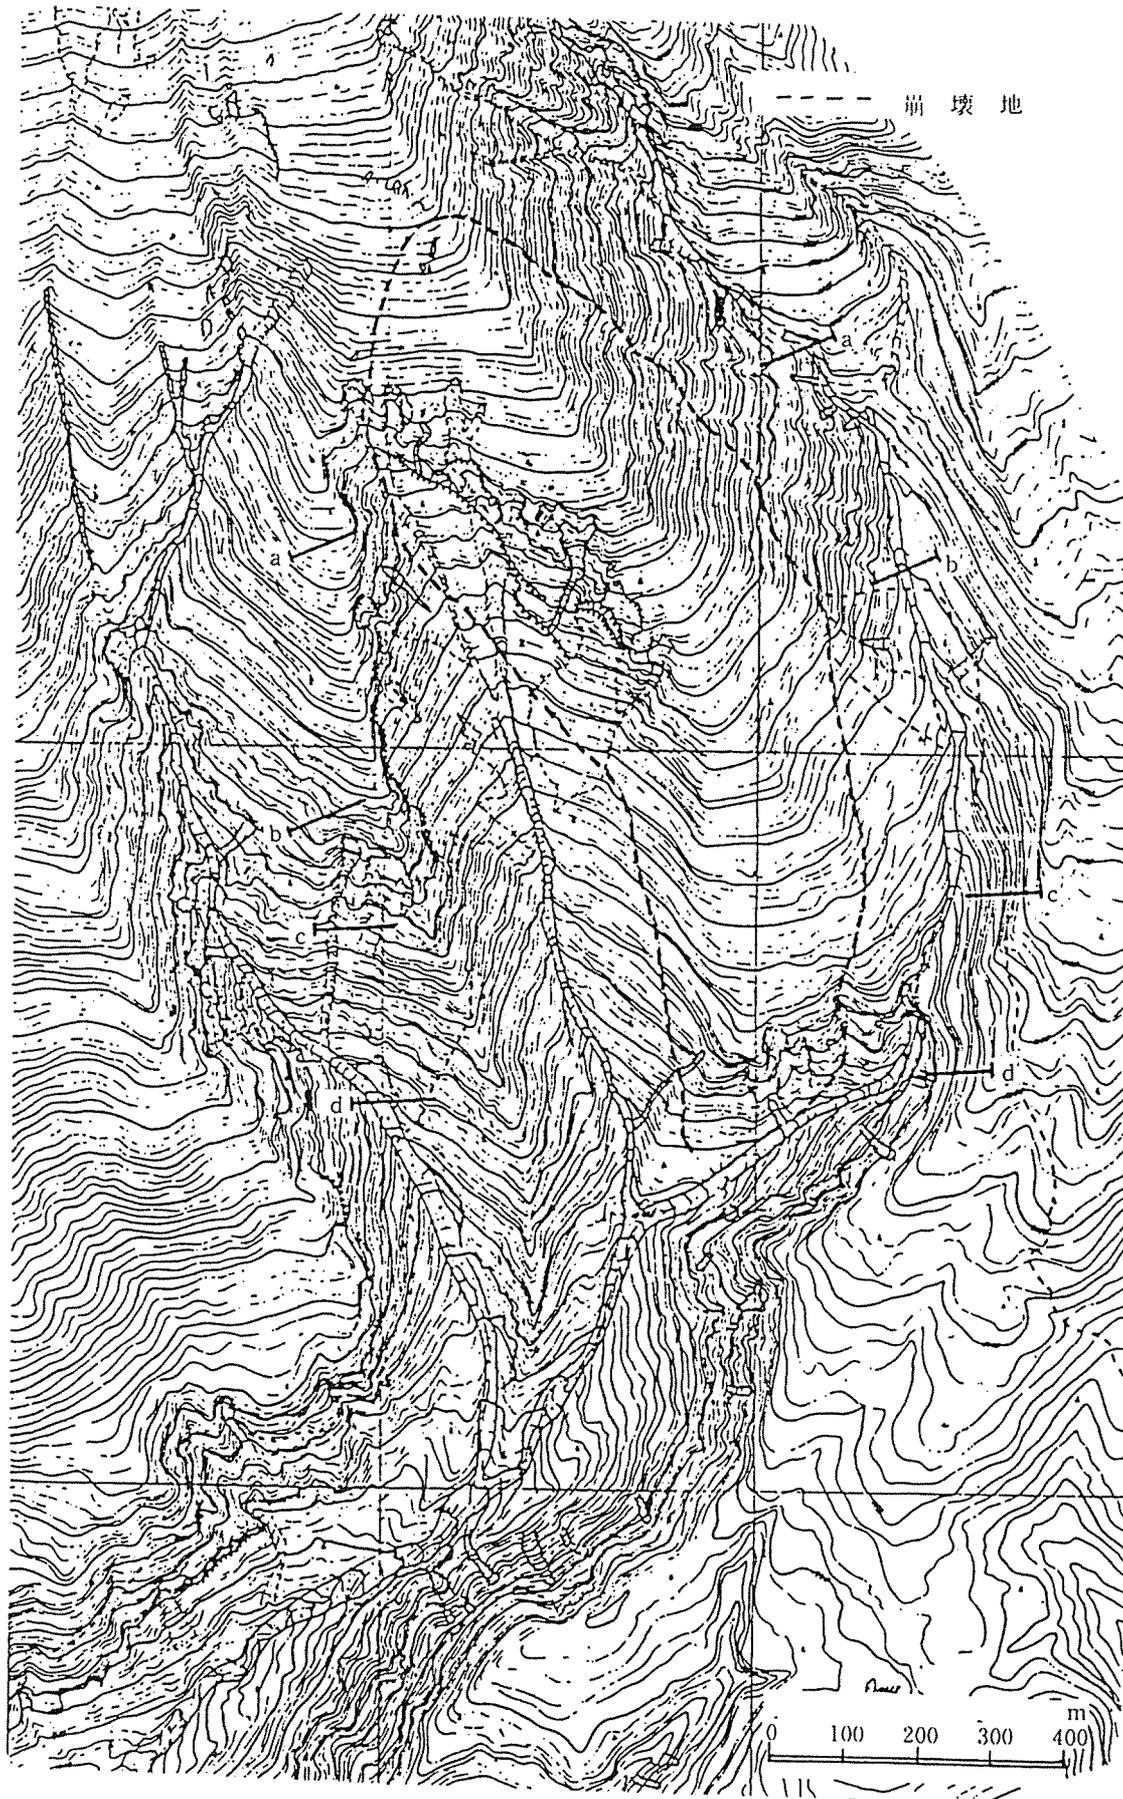
図-4.10 崩壊前の御岳崩れ周辺 (1969年国土地理院)

(4) 近年の浸食により崩壊地の尾根の下部がガリーや崩壊地となっており不安定化していた(図-4.10参照)。

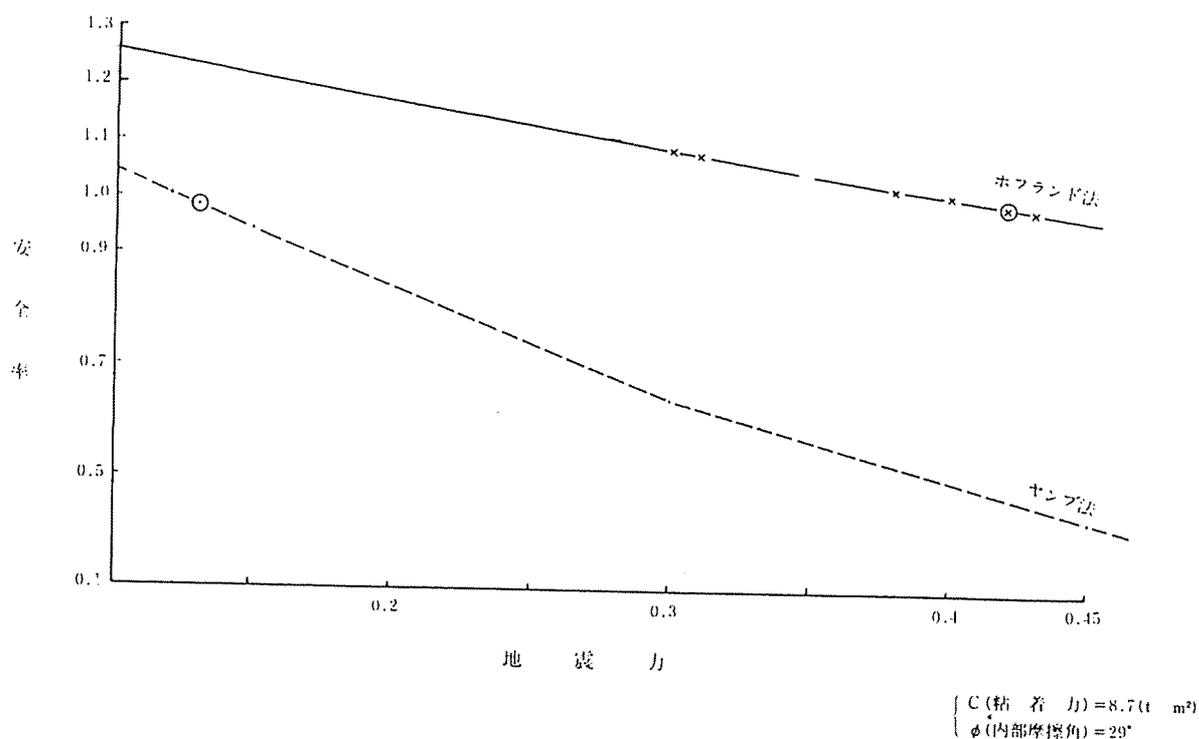
図-4.14 地震力の変化にともなう安全率の変化

計算結果は図-4.14に示してあり、これは、地震力による安全率の低下を図示したものである。この計算においては、垂直震度=水平震度として行っている。

図-4.14から判明するように、極めて低い地震力0.13で安全率が1.0以下となる。ここで用いている地震力は、等価震度に当るもので最大加速度に換算する為、良く用いられる次の式を使えば、

計算結果は、前述の図-4.14に二次元元解析結果と同時に示した。この場合、安全率が1.0以下となるのは地震力が0.42となった時であり、これは式(1)によれば、最大加速度600gal程度に当るものである。第1編の地震及び地震動でも述べられているように今回の地震は所により980galを越える最大加速度も考えられることにより、この程度で崩壊を起こしたことは十分考えられる。地震力がゼロの時は、安全率1.25程度と推定できる。

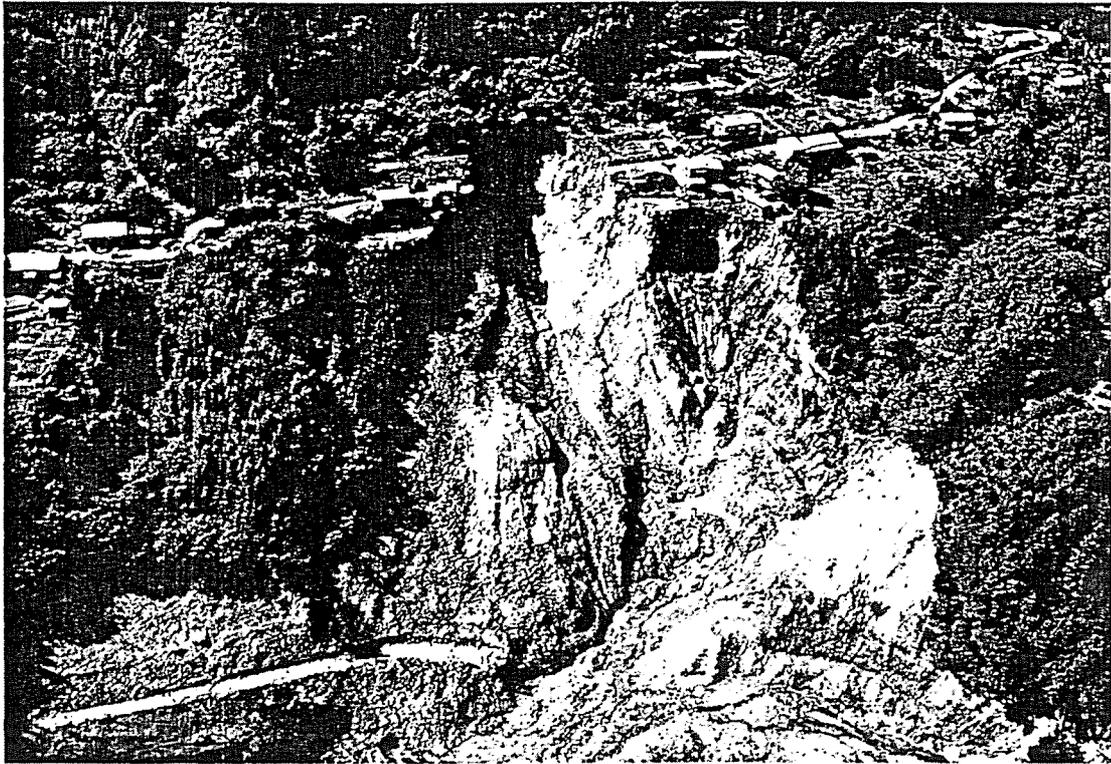
写真-4.3 松越地区の大崩壊

松越地区の大崩壊は、御岳高原へと続く県道御岳一王滝一黒沢線を崩壊頭部付近で切断するように大又川一王滝川合流点右岸東向き傾斜約30°の河岸段丘で発生した。規模は最大幅約150m、崩壊長約250m、最大深さ35m、崩土量約27万m³であり、崩壊地は溶岩層が狭在する倉越山(標高1,100m)の山麓部に位置している。平面形状は2つの切り立った滑落崖を有し、図-4.17に見られるI~IIIの3つのブロックに分けられるかなり深いすべりとなっている。崩れた土塊は大又川を越え、対岸の河床付近に位置していた生コンプラント対岸斜面に約35m押し上げた後、大又川に沿って流下した。この際、プラントで作業をしていた人々や住民等13名の犠牲者を出し、大又川にかかっていた新大又橋を押し流した。流下した崩土は崩壊地点から約900m離れた牧尾ダムの貯水池(御岳湖)に到達し堆積した。

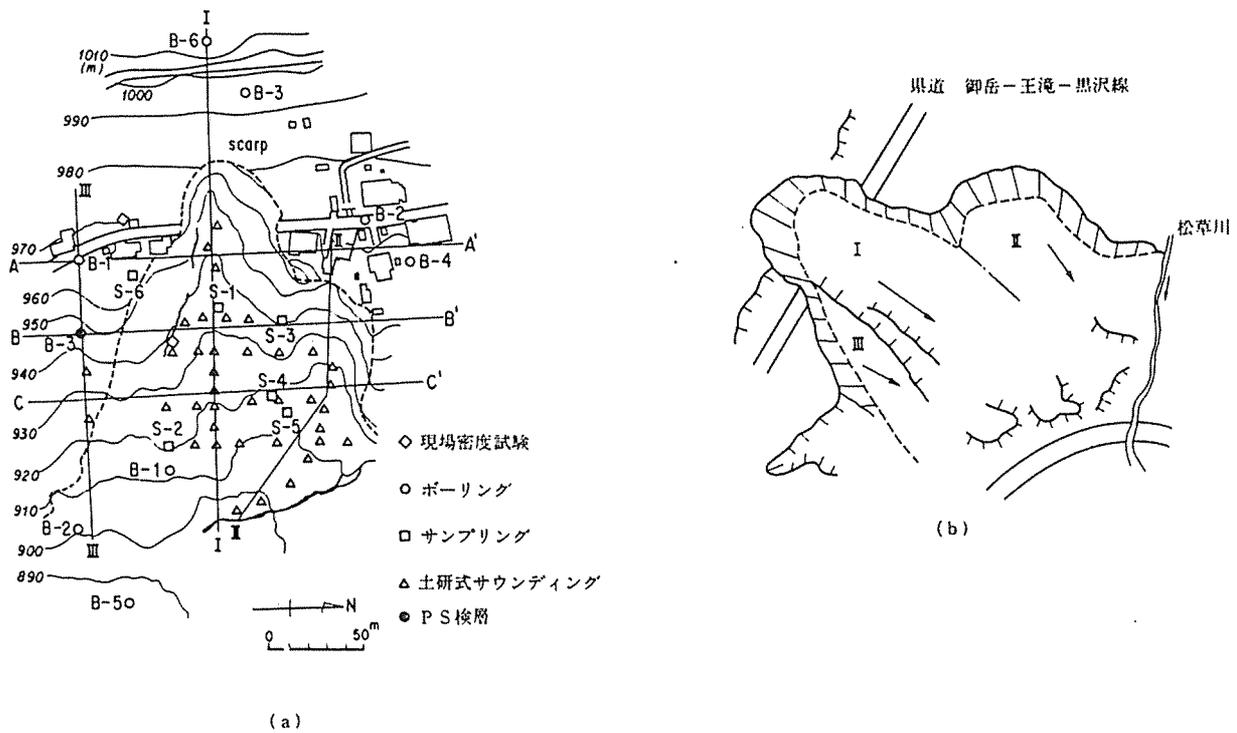
図-4.17 松越地区崩壊平面図とブロック図

崩壊当時、御岳湖の水量は満水時の23.5%で湖底が現われており河床に土砂が拡散堆積した。この崩土は直径1~2mの流れ山(不攪乱の土塊)や流木を含んでおり、大部分は火山灰土から成っている。この崩壊を滑落崖の北側から目撃した上松氏の話によると、ゆれ始めてから約5秒後に窓の外を見たときには隣の建物がゆっくりと下へ動いており、その後土塊が滑落する過程で滑落速度が増し下方では泥となって流れていったという。この談話により、崩壊は本震の最中に始まったこと。および崩土はかなりの水を含んで泥流化し、対岸に乗り上げ流下したことが分る。ただし、上述した図-4.17の三つの滑落ブロックの崩壊深には相異が見られ、このことから主滑落崖を形成するブロックII、側方崖を形成するブロックIIIと右側のブロックIが存在するのは明らかであるが、どのブロックから壊れ始めたかは不明である。

崩壊地内では、中央部に東西方向で東下りの基盤の高まりが存在し、それにより崩壊地は、図-4.17のIブロックとIIブロックとに分けられている。滑落崖の外形が馬蹄形を2つ並べた形となるのも基盤岩形状に規制されたためであろう。

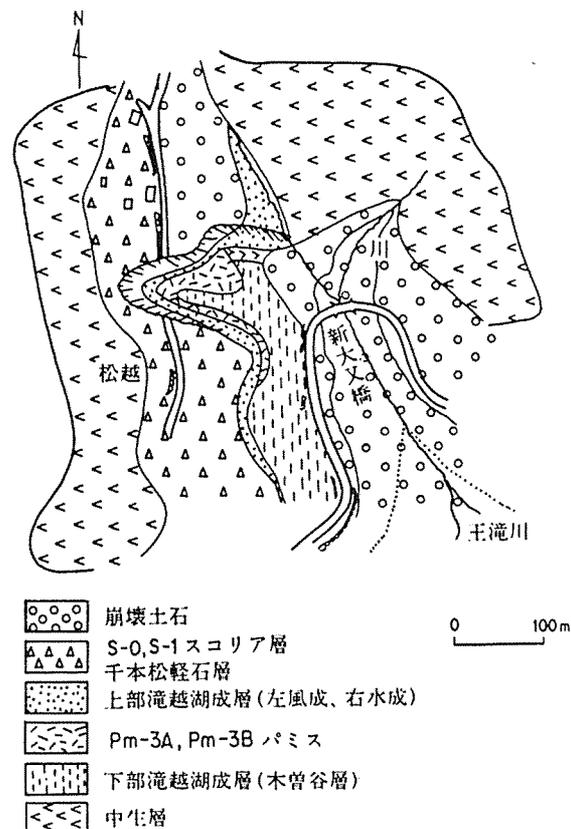
図-4.18 松越地区周辺の地質

松越地区は御岳山麓に広がる王滝村の中心部に近く、御岳山南東斜面に位置する。この御岳火山は現在第2次山体崩壊期に入っており、山体斜面を下刻する大又川の河岸段丘のひとつである。松越段丘に今回の崩壊は発生した。松越地区周辺は、図-4.18¹⁹⁾に示すように中生層のチャート、ストレートまたはそれらの互層を基盤としている。

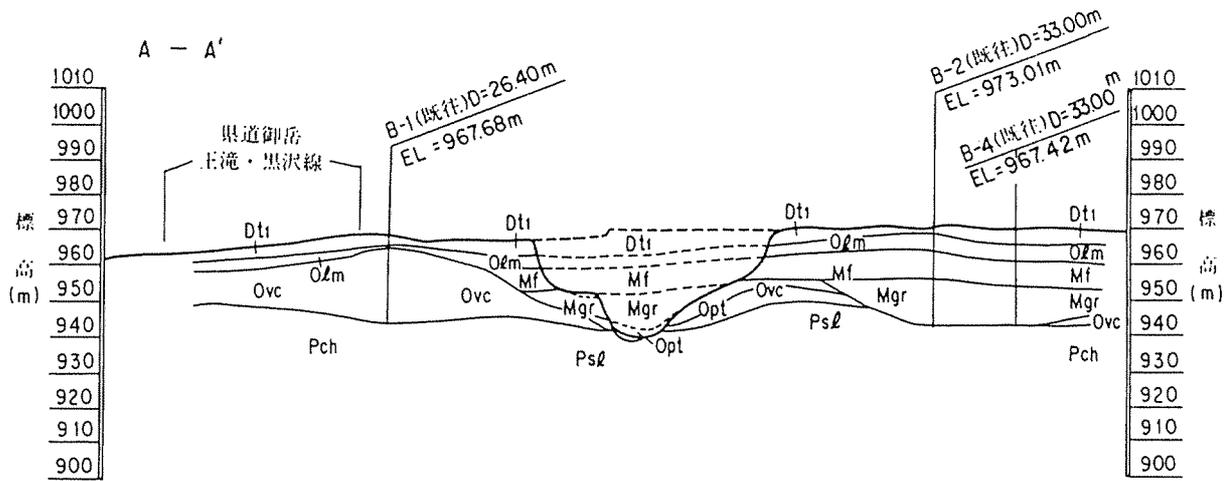
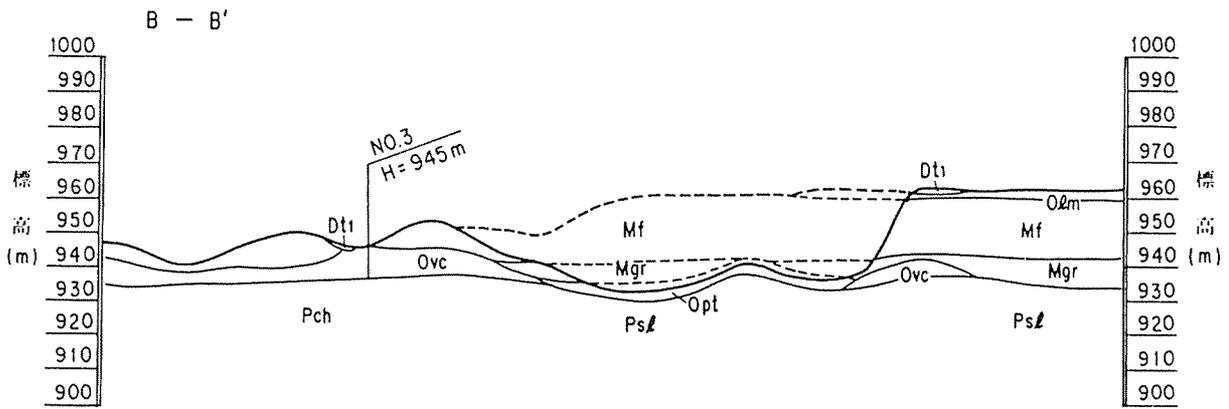
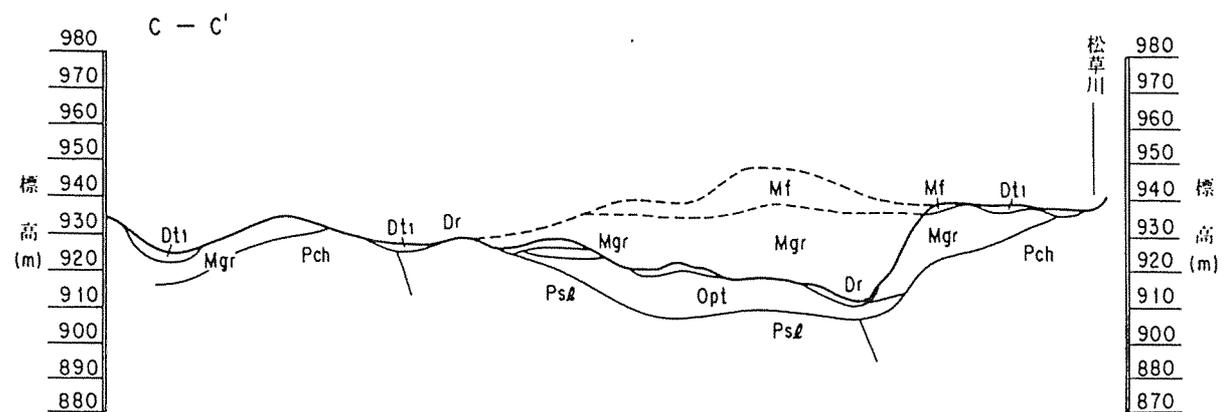
この地区の地層は、図-4.19および図-4.20のように中生層の基岩上に風成の軽石層が堆積し、さらにその上部に滝越湖成層、千本松軽石層等が載っているものである。この中生層は、御岳火山の第一次山体崩壊期に浸食され図-4.19に見られるような二つの谷を松越地区に刻んだ。その後、大カルデラ形成期、小カルデラ形成期等の堆積期にこの谷に火山灰や軽石が降りそそぎ風成の軽石層(opt)を形成し、同時期の火山活動によるせき止湖に滝越湖成層が堆積した。このようにして、松越地区は堆積谷地形を呈するが、その後、第2次山体崩壊期に入り大又川に下刻された松越段丘となった。今回の崩壊のすべり面は風成の軽石層とされている。

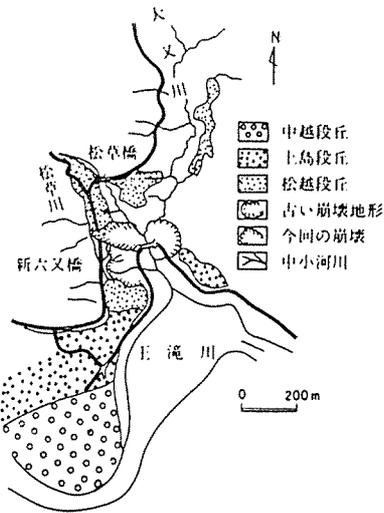
図-4.21 崩落地形図

おり堆積谷を形成していたが、この中生層表層部を覆う風化火山灰や軽石層は、不透水層として機能しており、埋積谷部に集中し易い段丘の伏流水は、この不透水層上を流れて間隙水圧を発生させたと考えられる。また、松越段丘は、より新期の段丘に比較して、浸食の進んだ状況にあり、今回の崩壊の南側に見られる崩落地形図-4.21もこのことを物語っている。このように、崩壊に対する根本的な素因を有していた安全率の低い箇所に、強い地震動が作用して、一挙にすべったものと思われる。

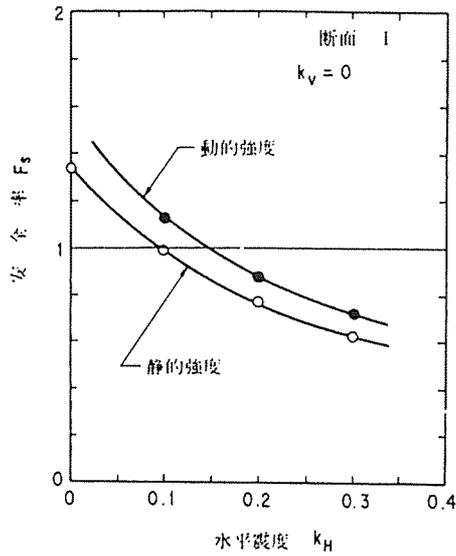
図-4.26(a) すべりの安全率と水平震度 (断面 I)

図-4.26に安定計算の結果を示す。図-4.26は鉛直震度 $k_v=0$ の場合である。図-4.26において静的強度の1.2倍の動的強度(具体的にはcを1.65倍した)を用いるとすべりの安全率が若干増大している。なお、断面IIIではチャート層が露頭している部分より上部と下部に分けて計算している。表-4.6はすべりの安全率 $F_s=1$ となるときの水平震度を図-4.26より読み取った値を示している。表-4.6によると動的強度を用いた場合、すべりの安全率が1となるときの水平震度は崩壊した断面I, IIでは0.15, 0.18, 崩壊しなかった断面IIIで

式(4.2.6)(4.2.7)を用いて計算した等価震度が表-4.8に示されている。水平方向の等価震度を見ると断面Iの場合には0.19~0.22となっており、この震度を図-4.26(a)に適用して動的強度を用いてすべりの安全率を求めると $F_s = 0.90 \sim 0.84$ となる。また断面IIIでは水平方向の等価震度は上部で0.20~0.23、下部で0.21~0.23となり、この震度を図-4.26(b)に適用して動的強度を用いてすべりの安全率を求めると、上部で $F_s = 1.37 \sim 1.29$ 、下部で $F_s = 1.16 \sim 1.11$ となる。すなわち崩壊が発生した断面Iではすべりの安全率が1以下になり、崩壊が発生しなかった断面IIIではすべりの安全率が1以上となっており、ここで用いた解析は妥当な結果を与えている。

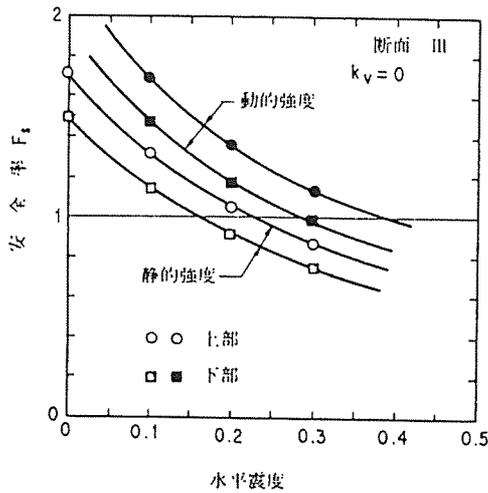
図-4.26(b) すべりの安全率と水平震度 (断面 III)

は0.29~0.4となる。もしも実際に作用した震度が0.18と0.29の間であれば、断面 I, IIIが崩壊し、断面IIIが崩壊しなかったことがこの計算より説明できる。

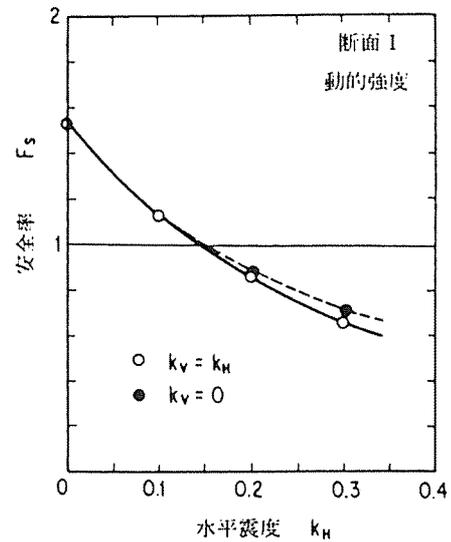
図-4.27 すべりの安全率に対する鉛直震度の影響

今回の地震は直下型地震であり鉛直方向の震動を強く感じた人が多かった。それで鉛直震度 k_v を水平震度 k_H と同じだけ作用された場合のすべりの安全率の計算結果が図-4.27に示されている。図-4.27によると鉛直震度を作用されてもすべりの安全率はほとんど変化していない。図-4.27は断面 I の結果であるが、断面 II, IIIについてもほぼ同様の結果を得た。

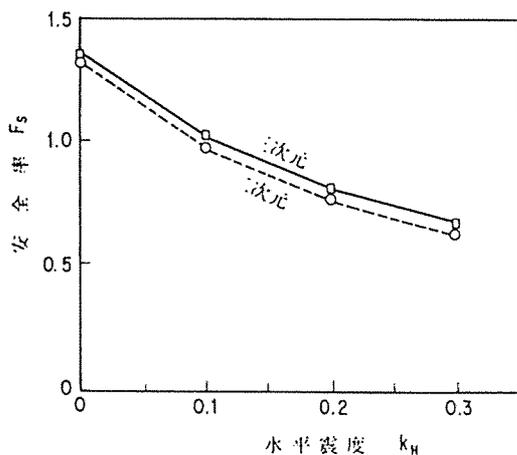
図-4.28 二次元と三次元の斜面安定解析によるすべりの安全率

まず, 前式により算定された震度と F_s の関係を見ることが図-4.28である。この図は崩壊地主要部の断面 I に対するものであるが, 一見して分るのは, 二次元解析および三次元解析ともに水平震度0.1で安全率が1.0を下回っており, 二次元解析と三次元解析の差がほとんどないと言う点であろう。

いずれにしても, 図-4.28によれば, 等価震度約0.1で, 斜面 I, II ともに F_s が1より小さくなることになるが, この等価震度に対応する平均最大加速度は, 後章の地震応答解析で述べる計算法で計算すれば約150 gal となりやや低い値となっている。ところが, すべり面と考えられる風化軽石層の動的強度は, 静的強度よりも大きく, 前者を用いた場合の $F_s=1$ となる震度は0.15~0.18程度(約230~270gal)に達すると考えられるから, 動的強度を用いた方が, 今回の地震規模との関連から合理的と思われる。

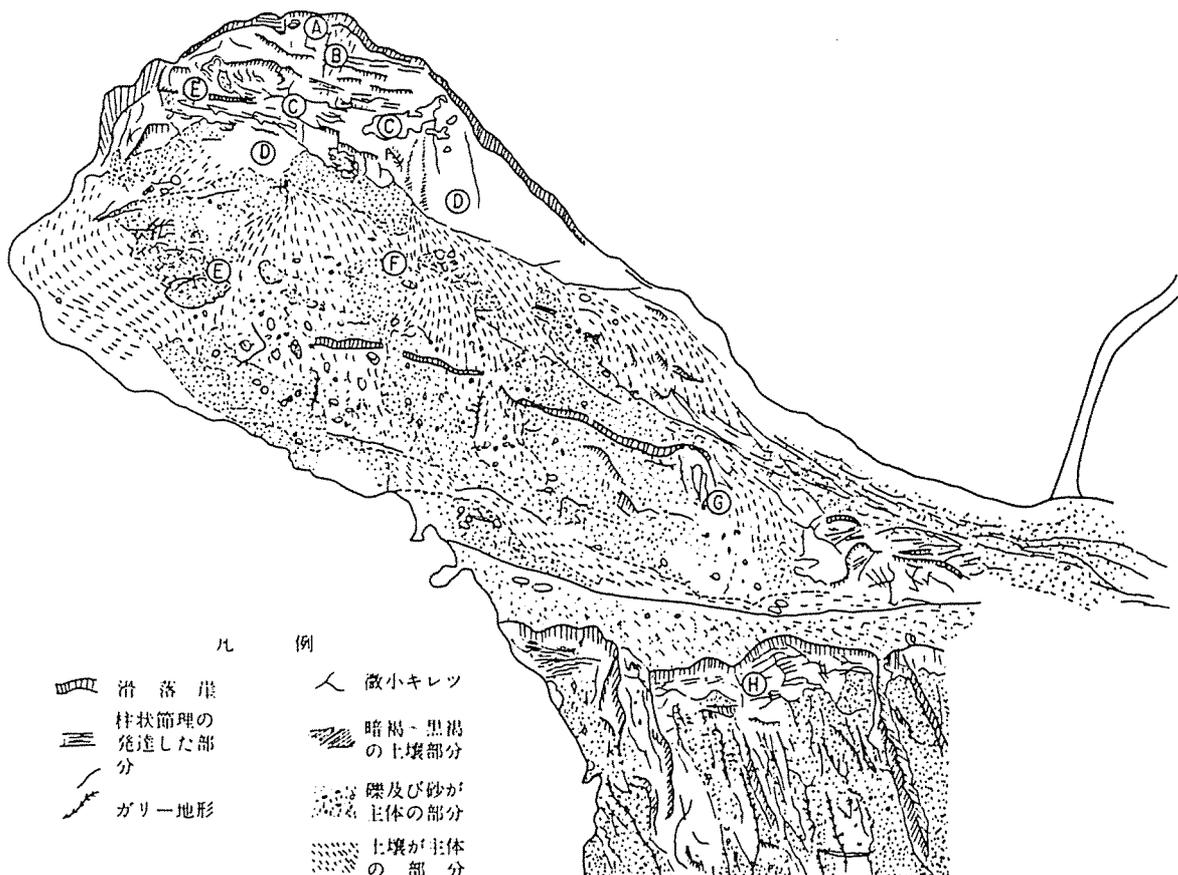
図-4.33 滝越地区崩壊源頭部斜め写真判読図

崩壊面はほぼ垂直で、滑落崖の頭部は褐色～暗褐色を呈する火山質土の堆積状況が見られる(図のⒶ)。また、地表に近い部分では火山灰質土中に灰白色を呈する粘土層が薄く水平～流れ盤状に分布しており、この下位には褐色を呈する砂層(Ⓑ)が堆積している。さらに下位には灰白色～青灰色を呈する安山岩質凝灰岩(Ⓒ)が分布し、特に中央部は柱状節理が明確に認められ岩質は堅硬であると判断される。しかし、柱状節理の上層及び下層の安山岩質凝灰岩はかなり風化、劣質している。滑落崖の最下部は今回の崩壊により生じた崩積土砂が覆っており、地表目視調査から明確に判定できないが、周囲の地質状況から判断して安山岩質凝灰岩及び火山噴出岩であると思われる(Ⓓ)。滑落崖の平面形状は直線状であり、縦断形状はほぼ鉛直に切り立っている。滑落崖の直下部は、崩壊した岩塊及び土砂が堆積し、所々小山状の堆積形態をしている(Ⓔ)。流木は立木のままの状態あるいは倒壊もあり、大部分は崩壊源頭部付近に散在しているが、土砂流送部中央部付近まで流下しているものもある(Ⓕ)。また、土砂流送域では滝越湖成層のものと推定される青灰色を呈するシルト又は粘土層が円弧状に削剝されて

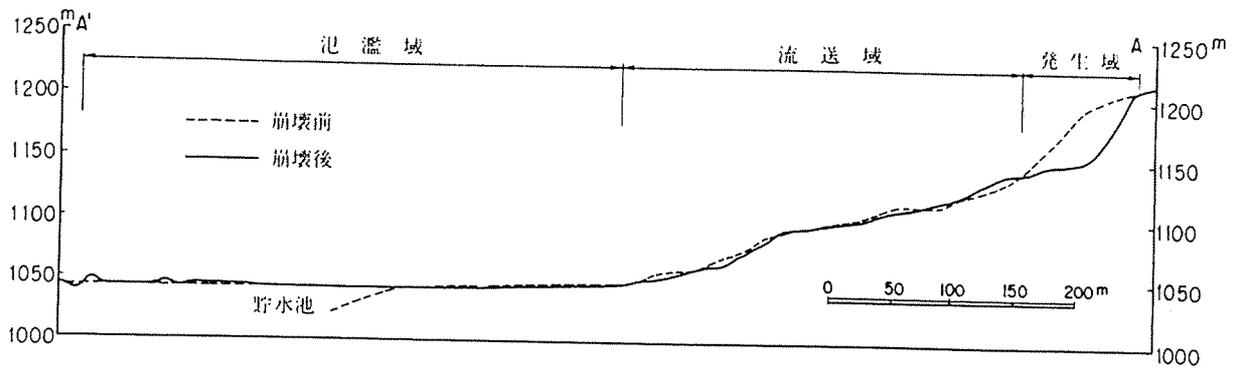
図-4.36 滝越崩壊縦断面図

流送域がきわめて平坦であるにもかかわらず、崩壊土砂の移動距離が長いことがわかる。崩壊土砂の流動性は崩土自身の物性に依存するが、滝越地区では9月1日から13日までの間に176mmの降雨があり、この時の浸透水が難透水層（シルト層）上部の砂層に貯留されており、地震動によって、この層が顕著な流動性を示したものであろう。崩土の流動性は流動したコースの高度差（ H ）と水平距離（ L ）の比（等価摩擦係数： μ_e ）で表現され、滝越崩壊の μ_e は0.18ぐらいであり、図-4.37のようにこの値は他地域の大規模崩壊の値に比べてかなり小さい値となっている。

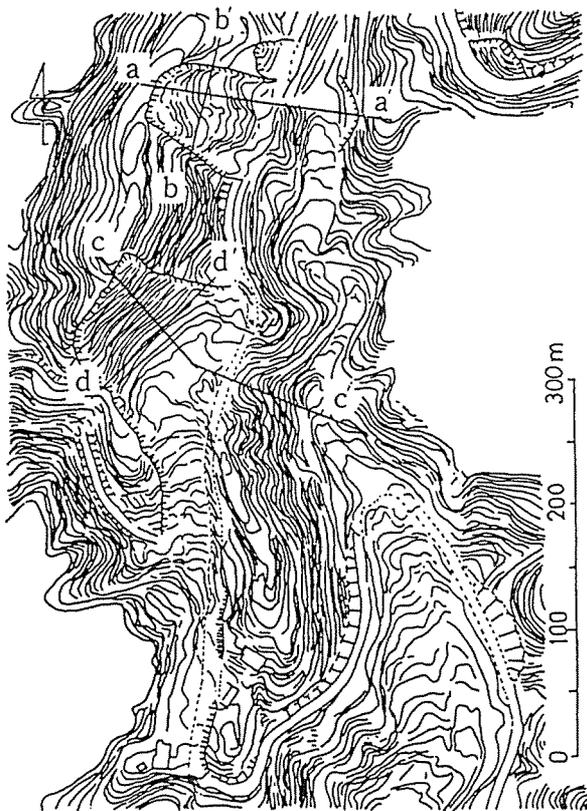
図-4.38 御岳高原地区崩壊平面図

当地区の崩壊は、県道御岳王滝黒沢線沿の御岳高原スキー場下部を構成する斜面に約3ヶ所発生し、そのうち最大のものは、崩壊幅約100m、長さ約130m、深さ約20~30mである。斜面勾配は緩く約17度で高原状の台地斜面を成している。上記の3ヶ所の崩壊とも黄色の軽石凝灰岩の条痕が見られ崩土中には岩層は見られず土塊は滑動によって著しく粘性化したと思われる。特に、最も南側の御岳霊場の崩壊では、崩土が道路を越えて沢沿いに約650mも流下し溪床に堆積している。すべり面の縦断形は舟型をなし、アースフロー的な地すべり性崩壊と思われる（図-4.38、図-4.39⁷¹⁾）。

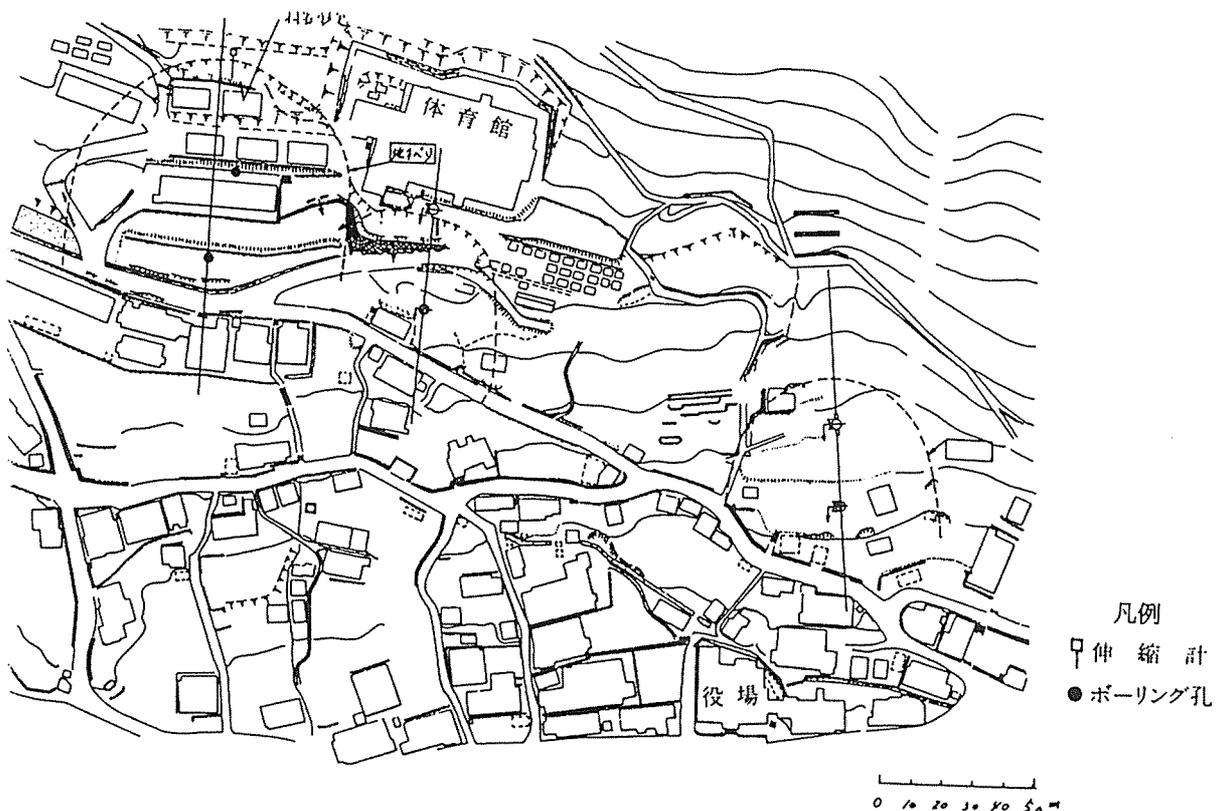
図-4.44 上島地区地すべり平面図

この地区の地盤変動の主な地すべりブロックは図-4.44にあるものであるが、これらのブロックの背後地である倉越山中腹には図-4.45、図-4.46に見られる表層崩壊とクラックが見られる。この表層崩壊は、倉越山安山岩上部の火山砕屑物中に生じたものであり、基岩の安山岩は堅固で崩壊がこれ以上拡大する可能性は小さいと思われる。また、地すべりブロックの最大の

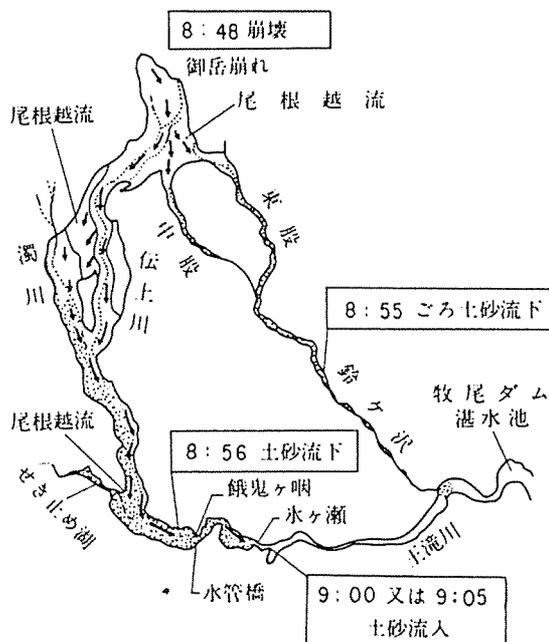
図-5.1 御岳崩れに伴う土砂流出図

御岳崩れによって生じた土砂は、国土地理院調べによれば約3,400万 m³であり、この土砂のほとんどは、伝上川、濁川を経て王滝川に達する経路をとって流下しているが、一部は、比高100m程ある尾根を乗り越えて、東股、中股に流れ込んでおり、東股に流れ込んだ土砂は、鈴ヶ沢を経て王滝川に達している。(図-5.1参照) 伝上川方面に流れ下った土砂の動きを見ると、濁

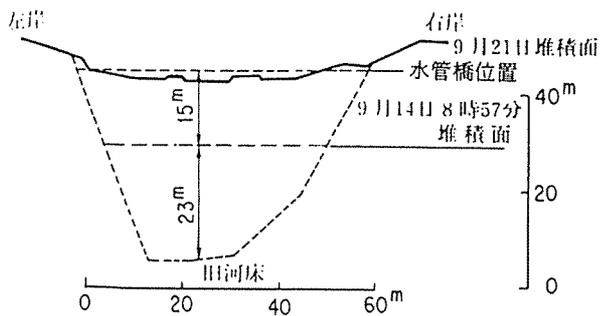
図-5.2 王滝川水管橋付近横断面図

この他、餓鬼ヶ咽での土砂流出目撃の証言で、大規模土砂流出が複数回にわたっていたことを示唆するものがある。それは、餓鬼ヶ咽の狭窄部に水管橋がありこの水管橋は、8時56分の土砂通過後の8時57分の余震で落橋し、右岸に残った管の根本から堆積した土砂の上に水が注いでいたという証言であり、その時の管の高さと堆積土砂面の差が15m程度であったとのことである。その後の現地調査で確認されている堆積土砂面と水管橋の落差は2~3mである(図-5.2参照)。この目撃者は、ダム施設に詳しく、被災前河床と水管橋の落差は38mであったという証言も、図-5.2の航測横断面図とほぼ一致していることから、証言の数字は信頼できるものと思われる。そうすると、この証言

から第1回目の土砂流出では、例えば餓鬼ヶ咽付近では、河床から23m程度土砂を堆積させ、その後の土砂流出で最終的な堆積面まで上がったと考えられる。

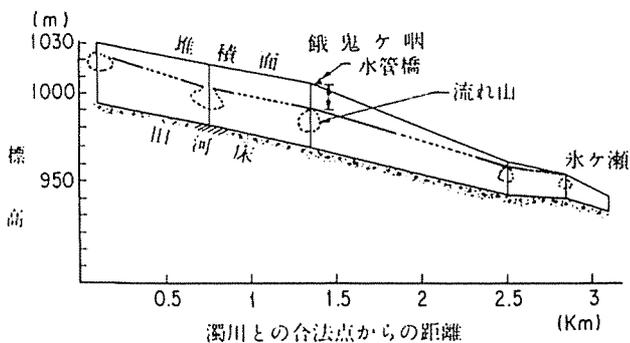
図-5.3 王滝川土砂堆積縦断面図

この複数回の土砂流出を示すもう一つの資料として、王滝川ボーリング資料²⁾がある。それは王滝川本川で、濁川合流点付近から氷ヶ瀬まで調査したボーリング結果の中で、堆積土の中に出てくる大規模な流れ山の上面を結んだ線である。(図-5.3参照)第1回目の土砂流出では、大規模な流れ山が運ばれていることが考えられ、この図の餓鬼ヶ咽付近を見ると、大規模な流れ山はちょうど水管橋から15m下に確認される。このことは、餓鬼ヶ咽での証言と一致しており、複数回の土砂流出が確かめられるとともに、第1回目の堆積面も推定される。

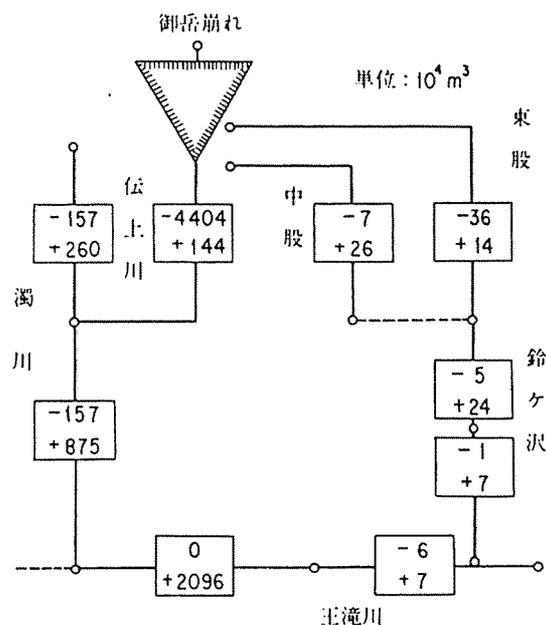
図-5.4 堆積、侵食量

まず、御岳崩れに伴う土砂の侵食・堆積量を図-5.4に示す。伝上川では、大崩壊部での、3,400万 m³の他に

も1,000万 m³近くの侵食が生じており、ほぼ侵食区間となっている。濁川上流部は、尾根をあふれ出て流入した土砂等により、堆積と侵食が生じているが、濁川下流部は堆積量が侵食量を圧倒的に上まわっている。王滝川本川では、水ヶ瀬までの区間で2,100万 m³の堆積が生じており、水ヶ瀬より下流では、堆積は少ない。また鈴ヶ沢筋では、上流部が侵食傾向であり、中下流部では堆積傾向となっているが、量的には少ない。

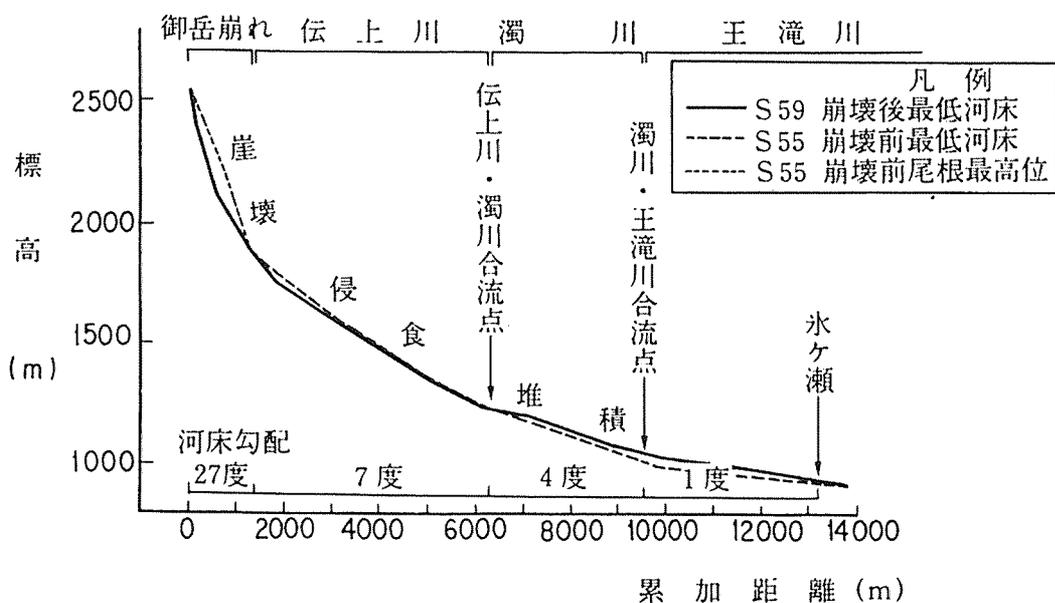
図-5.5 伝上川、濁川、王滝川縦断図

崩壊部から伝上川、王滝川に至る、土砂流下前後の河床縦断を図-5.5に示した。崩壊頭部から標高差で約1620m、水平距離で13,200m流下して、王滝川水ヶ瀬地区に達している。縦断形として、崩壊部では、平均27°という勾配であるが、流下部の伝上川、濁川は、それぞれ平均勾配7°及び4°というように通常の土石流

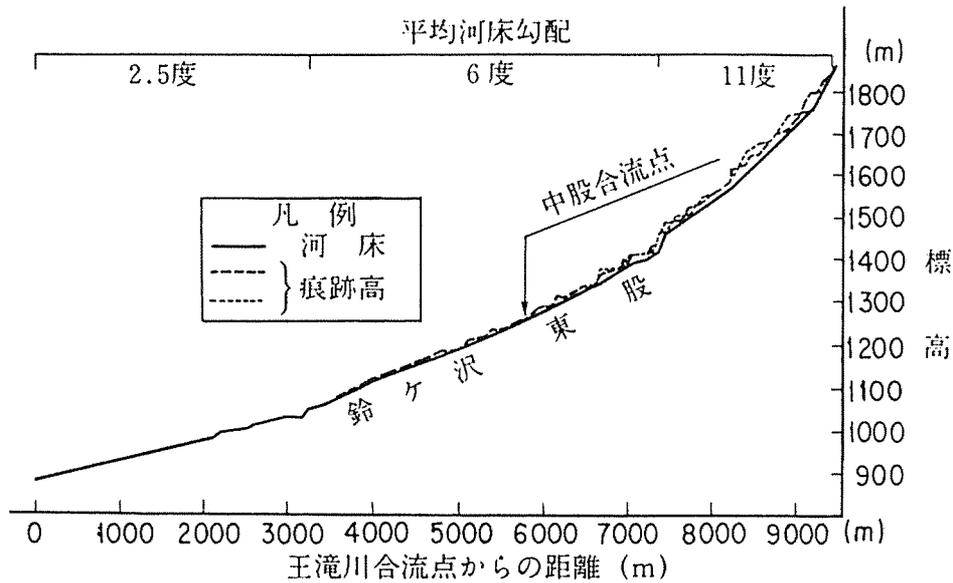
図-5.6 鈴ヶ沢縦断面図

鈴ヶ沢筋の河床縦断図を図-5.6に示した。鈴ヶ沢筋での侵食高堆積高はいずれも最大で3~4 mと小さいため、図には現われない。鈴ヶ沢についても、中下流部は、緩勾配となっているが、下流部に及んだ土砂流出のほとんどは、泥流状のものであったということで、従来の現象の範囲で説明がつく。水分の少ない土砂流出については、痕跡高の項で述べる。

鈴ヶ沢筋の痕跡高は、先の図-5.6に示してあり、上流部で、20～40m、中流部で10m以下となっている。痕跡高は標高1,300m付近で、急に低くなっており、この付近で土砂が一旦堆積したことが考えられる。

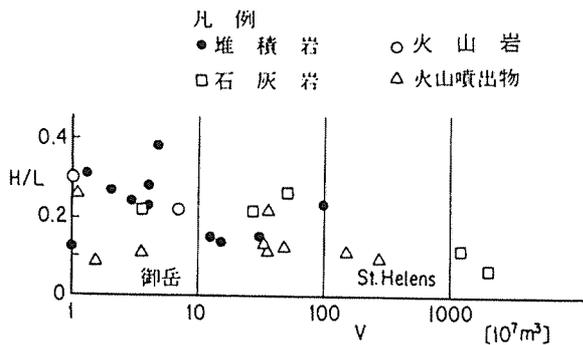
図-5.7 等価摩擦係数と崩壊土量

比)が採用されている³⁾。ここでは、町田が整理した、日本及び海外の大崩壊事例⁴⁾に、御岳崩れの例を加え、さらに崩壊土を地質別に再整理して、崩壊物総量(V)とH/Lとの関係を図-5.7に示した。

一般的には、崩壊量(V)が大きいほど、みかけの等価摩擦係数(H/L)が減少することが言われており、この見解に従うと、御岳崩れは同等程度の崩壊量をもつ崩壊に比べて、かなり等価摩擦係数の小さい土砂の運動であったと言える。しかし、今回地質的に分けて表わしたところ崩壊量の関係よりも地質との関連が強く、堆積岩類は相対的にH/Lが大きく、火山噴出物はH/Lが小さい値となっていることが判った。特に、火山噴出物は、どれも値が0.1前後となっており、流下のし易さは、土質に大きな関りのあることを示唆している。いずれにしろ、御岳崩れの等価摩擦係数は相当小さく、土砂流下の大きな特徴となっている。

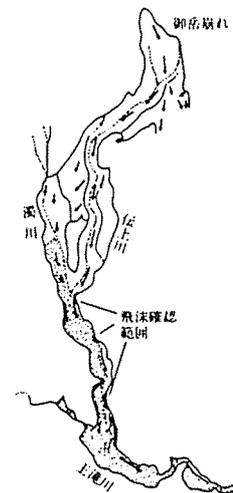
図-5.9 泥飛沫確認位置

その他の重要な痕跡資料として、痕跡最高付近の樹木に泥の飛沫が確認できた部分があり、図-5.9にその位置を示した。これは、土砂の流下に水が介在していたことを示唆するものであり、せん断面の上部にも泥の関与があったことを示している。特に、濁川と伝上川の合流点左岸について詳しく調査した結果、泥の飛沫

は、植生が残っている痕跡最高位から5 m 以上も上部まで確認され、泥の飛んだ方向は、流下方向と直角の左岸方向であった。また、倒木も同じように左岸の尾根方向に倒れており、塞き上げの起こった部分では流れと直角方向に力の加わったことが考えられる。濁川下流部分でも、倒木方向が流れ方向と直角の部分が、いくつか確認されている。

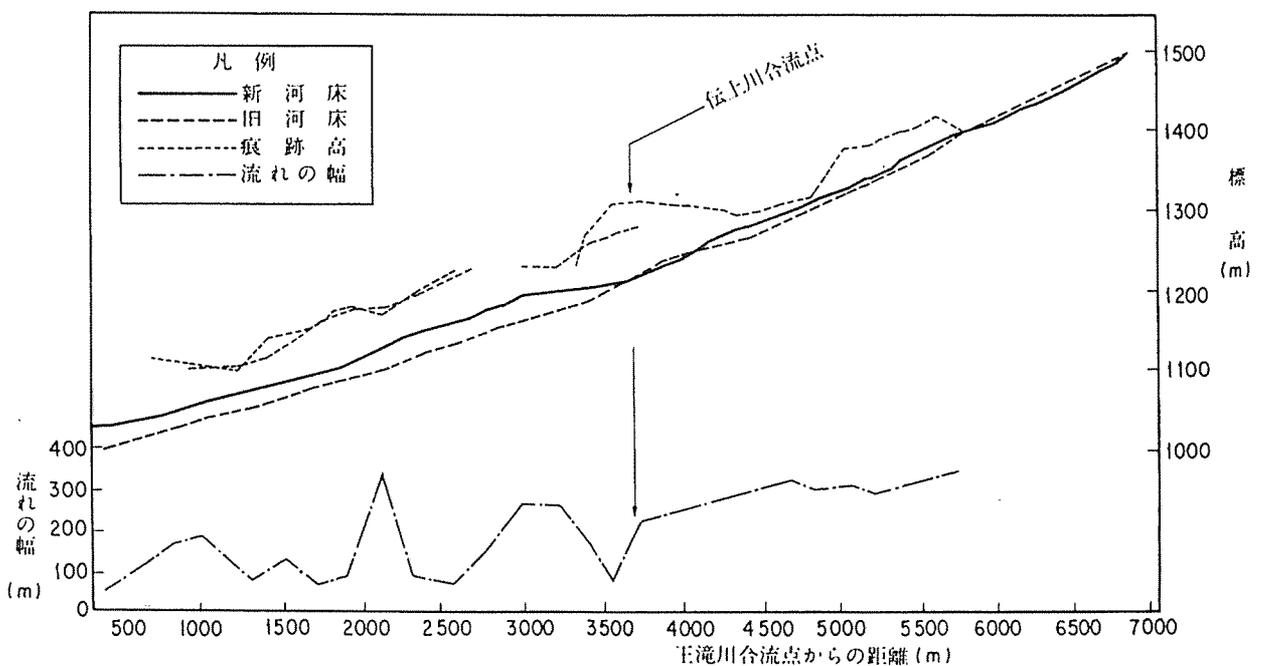
図-5.8 濁川河床、流下痕跡高、流れの幅縦断面図

土砂流下痕跡として、まず、土砂が流下する際に、谷壁の植生や土壌を剥ぎ取ることによって残った流下痕跡最高位について述べる。濁川について明らかに、土砂流下によって剥ぎ取られたと判る、左右岸谷壁の痕跡最高位と航空写真から読み取った最大流れ幅を図-5.8に示した。伝上川では、左右岸を越えて流れた部分が多く、また、土砂流下も、時間的に遅れて流れた部分もあり、複雑なことから、ここでは、濁川について取り上げた。

図-5.8から、伝上川合流後の最高位は旧河床から約100mに達する所もあり、最低の高さでも50m程度となっていることが読み取ることができ、土砂流下の規模の大きさが、うかがい知れる。また、流れの幅が狭くなる狭窄部で痕跡位が高くなる傾向が読み取ることができ、塞き上げのような現象があったと思われる。この現象が、最も顕著であるのは、伝上川合流点付近で、特に痕跡が高いのは右岸側で塞き上げの影響が上流に及んでいる。これは、伝上川から流れて来た主流が塞き上げを起こし、濁川上流部にも土砂が流れ込んだもので、濁川上流部の痕跡位の高い部分は、伝上川から尾根を起えて来た土砂が濁川左岸から流入した勢いで、濁川右岸にかけ上がった跡である。また、痕跡高のない部分は谷壁の崩壊により、痕跡高の不明な

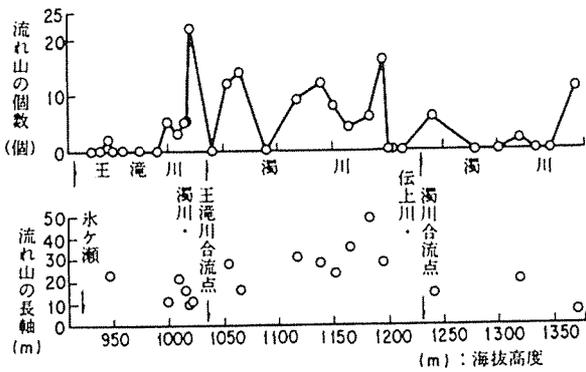
図-5.10 流れ山分布図

今回の堆積土砂の中で見られる流れ山は、数 m~数10m に達するブロックで、内部構造が破壊されることなく、元の地山の構造を残したものである。流れ山の主堆積域となった所は、伝上川合流点以下の濁川から王滝川の水ヶ瀬に至るまでの間で、表面に見えるものの分布の特徴を図-5.10に示した。およそ200m 区間毎の流れ山の最大長さと個数を示した。最大規模の流れ山は、伝上川合流点下流の濁川に存在し、王滝川に近づくにつれて、規模は小さくなっている。流れ山の存在しない部分は、狭窄部であり、拡幅部に集中して流れ山が堆積していることから、狭窄部の影響で流れ山が堆積していることがわかる。流れ山の構造はいずれも元の地山の構造をよく残しているもので、かつ、人の手で触れても簡単に崩れるような、非常に崩れ易いものである。崩壊源より、数 km ないし、10数 km 流下した崩れ易い土砂がオリジナルな組織を残していることは、土砂流下断面のうち混合作用の少なかった部分があったことが予想される。王滝川については、堆

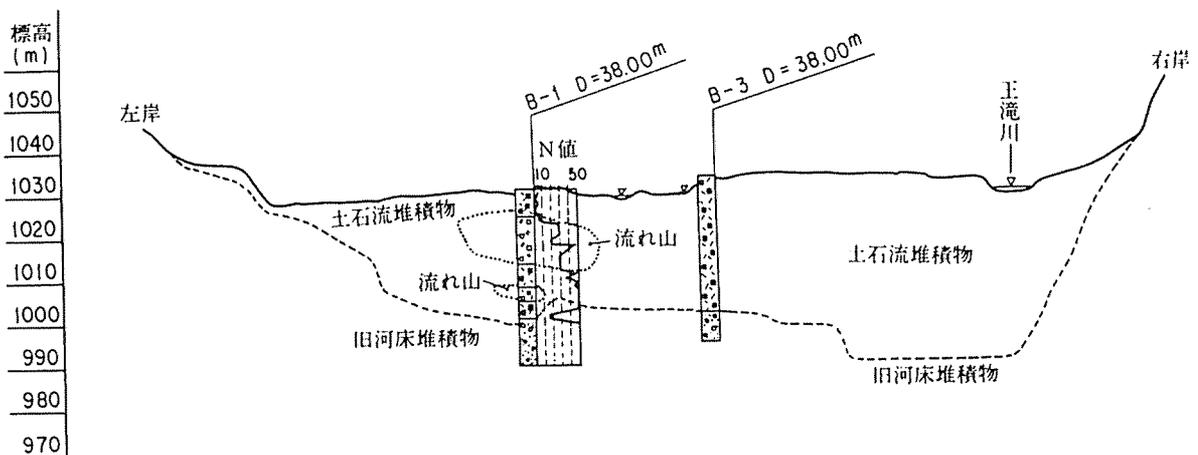
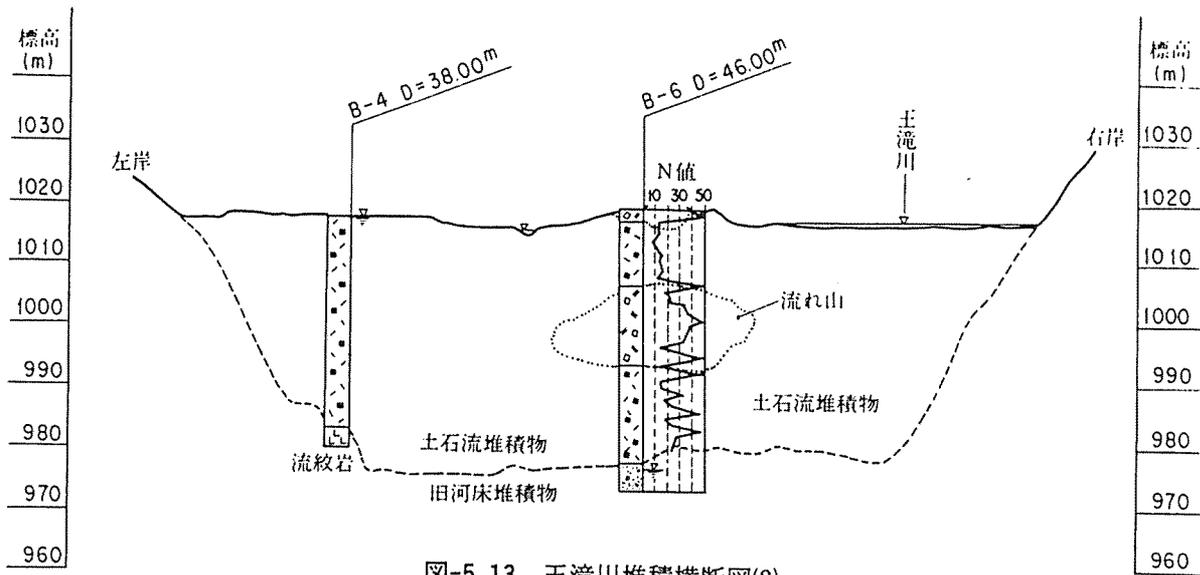
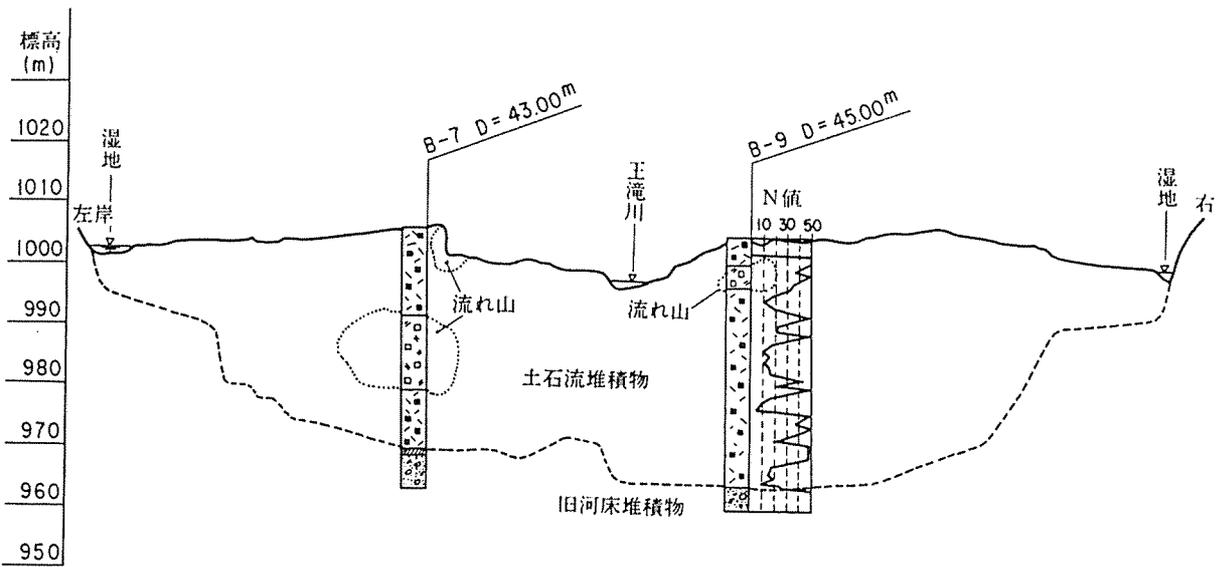
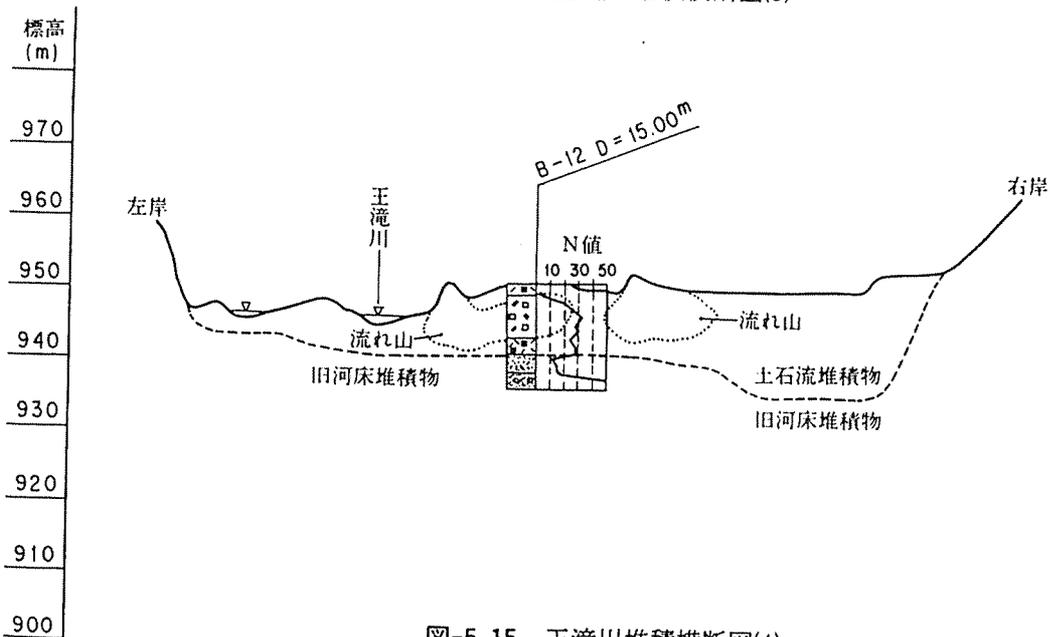
長野県により王滝川土砂堆積部をボーリングした結果²⁾を図-5.12～図-5.15に、ボーリング位置を図-5.11

に示した。横断図は空中横断測量によるものである。この図から、堆積土砂の中に流れ山が埋まっていることが判るが、これは、図-5.3で説明したように、王滝川への土砂流出が複数回にわたって、行なわれたことによるものと考えられる。また、図に示した以外にもB-10, B-12でも土砂堆積の中に流れ山が認められたことから、地下に埋まっている流れ山の数は非常に多いものと思われる。流れ山は、流下土砂の上部に乗って流下したものと思われる。

流れ山以外の部分の構成は、最大100cm程度、多くは2～30cm径の角礫と砂質土からなっており、全体はルーズである。層状は呈しておらず、全体がほぼ均一に見え、数回にわたったと推定される土砂流出のせり断層は確認できなかった。また、旧河床と流出土砂の境は明瞭で、旧河床をめくり上げるようなせん断況でなかったものと推定される。

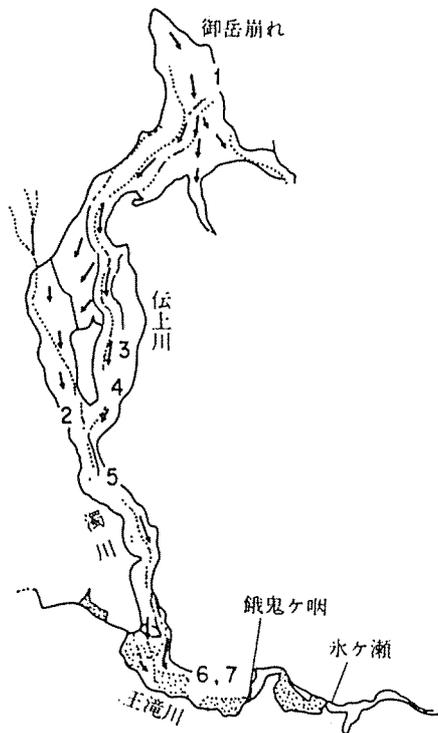
図-5.16 土砂採取位置図

最初に、3.1侵食・堆積量の項で、問題を提起した、土砂収支計算結果が、1,320万 m³侵食量の方が多くなる点について述べる。王滝川で、堆積量を測定した区域の下流に流出した量については、地震当日以降、多くの雨は降っておらず、多くとも数10万 m³と考えられ、侵食量の方が多いという原因は崩壊土砂の体積減少が考えられる。通例では、崩壊量より堆積量の方が多くなるのが考えられるが、火山性の地質で、空隙率が崩壊前より崩壊後の方が小さい場合の報告があることから今回、図-5.16に示した地点で土砂を採取し、その空隙率を調べてみた。その調査結果を表-5.1に整理した。地点1は、崩壊部脇の地山であり、地点2は、元の地山の組織をよく残している流れ山があるが、他の堆積物に比べて空隙率が大きいことがわかる。また水の飽和した泥流堆積物である。地点7の土砂は一段と空隙率が小さい。このことから、堆積土砂の体積減少は、御岳山の土質特性によるものと考えられる。

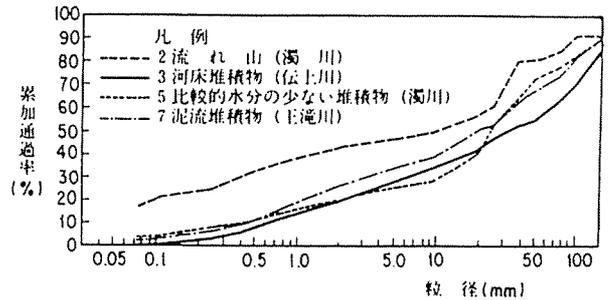
図-5.17 採取土砂粒度分布

次に、図-5.17に、地点2, 3, 5, 7で採取した土砂の粒度分布を示した。この図より、流れ山以外は、同じ粒度分布の傾向を示し、流れ山のみ、細粒分の多い傾向であることがわかる。これは、流れ山以外の堆積物は、火山噴出物や溶岩が混合されたものでできて

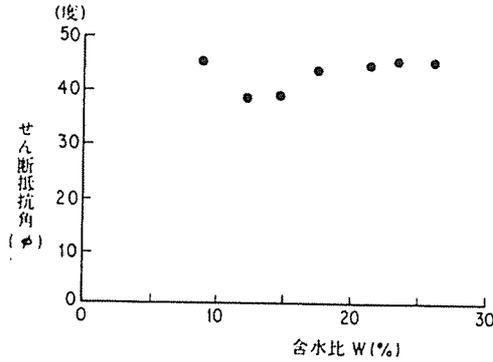
図-5.18 一面せん断試験結果

一面せん断試験は、供試体の含水比を採取時の自然含水比近傍で変化させて、非圧密非排水せん断試験について実施した。結果は図-5.18に示すように含水比に無関係にせん断抵抗角はほぼ一定であるが、自然含水比付近で少し小くなる傾向がある。飽和度は含水比20%程度で100%に近くなる。

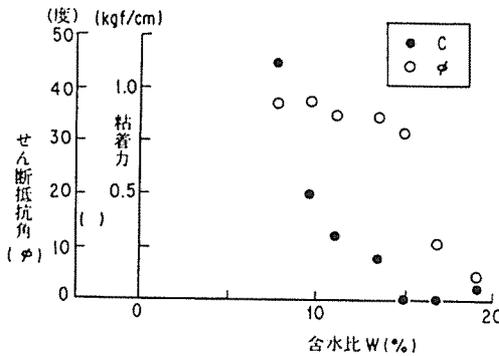
図-5.19 三軸圧縮試験結果

三軸圧縮試験は、図-5.19の結果が示すように、含水比の増加に伴い粘着力、せん断抵抗角とも急激に減少

し、含水比15%程度以上では液体のような状態になる。ベーンせん断試験は、直径20cm、高さ40cm、4枚羽のベーンを用いた。せん断強さは、含水比が増加するに従って増加するが、含水比が16%以上になると急激にせん断強さが小さくなり、20%を越えると0となっ

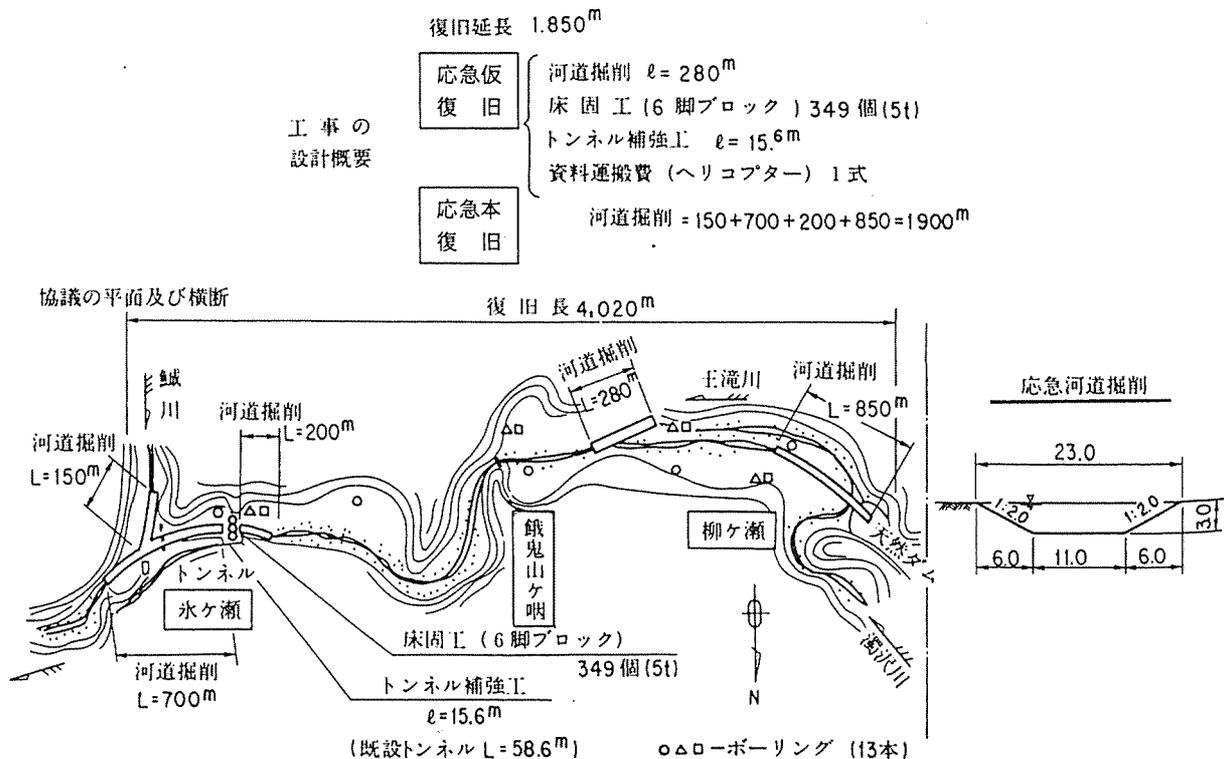
図-6.2 王滝川応急復旧工事概要

一級河川王滝川・木曾郡王滝村字柳ヶ瀬から下流ヶ瀬付近にかけて、濁沢川支川伝上川源頭部を発生源とした異常な土石流は、図-6.2にみられるように、王滝川・濁沢川合流点より鯨川合流点付近までの41km区間にわたって、王滝川河道を埋塞した。図-6.3は、被災の前後における平均河床高の縦断形を示したものであって、被災前1/53であった河床勾配は、被災後1/35という極めて急な勾配に変化している。なお、被災前後の航空写真測量に基づき、河道内埋塞土砂量を算

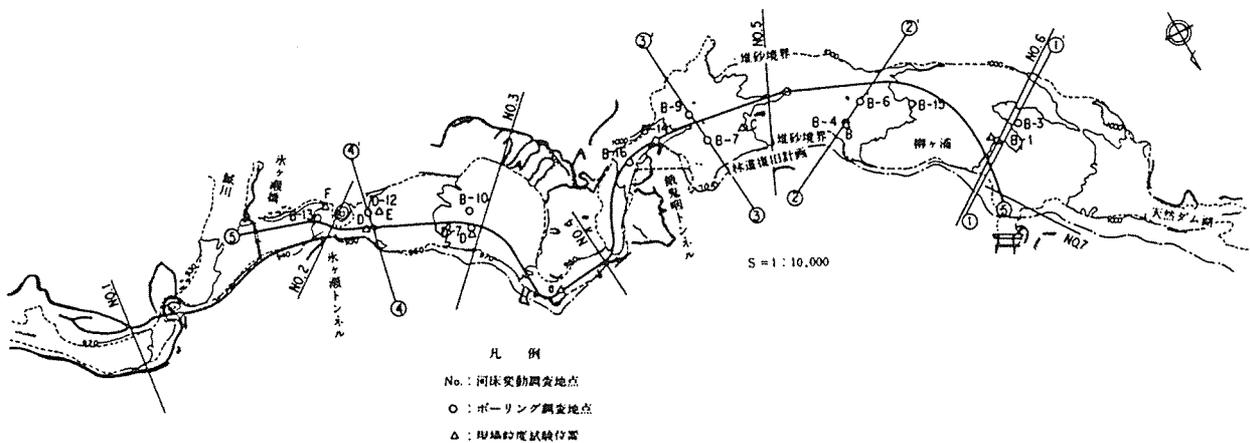
図-6.8 河床変動および地質の調査位置

当該区間の谷幅全体にわたり図-6.8に示す7地点で横断測量が行われ, 河床変動が調査された。横断図を
