資料集 御岳崩れ

国土交通省中部地方整備局
多治見工事事務所

はじめに

Ontake Landslides and Debris avalanche induced by the 1984 Earthquake at Mount Ontake

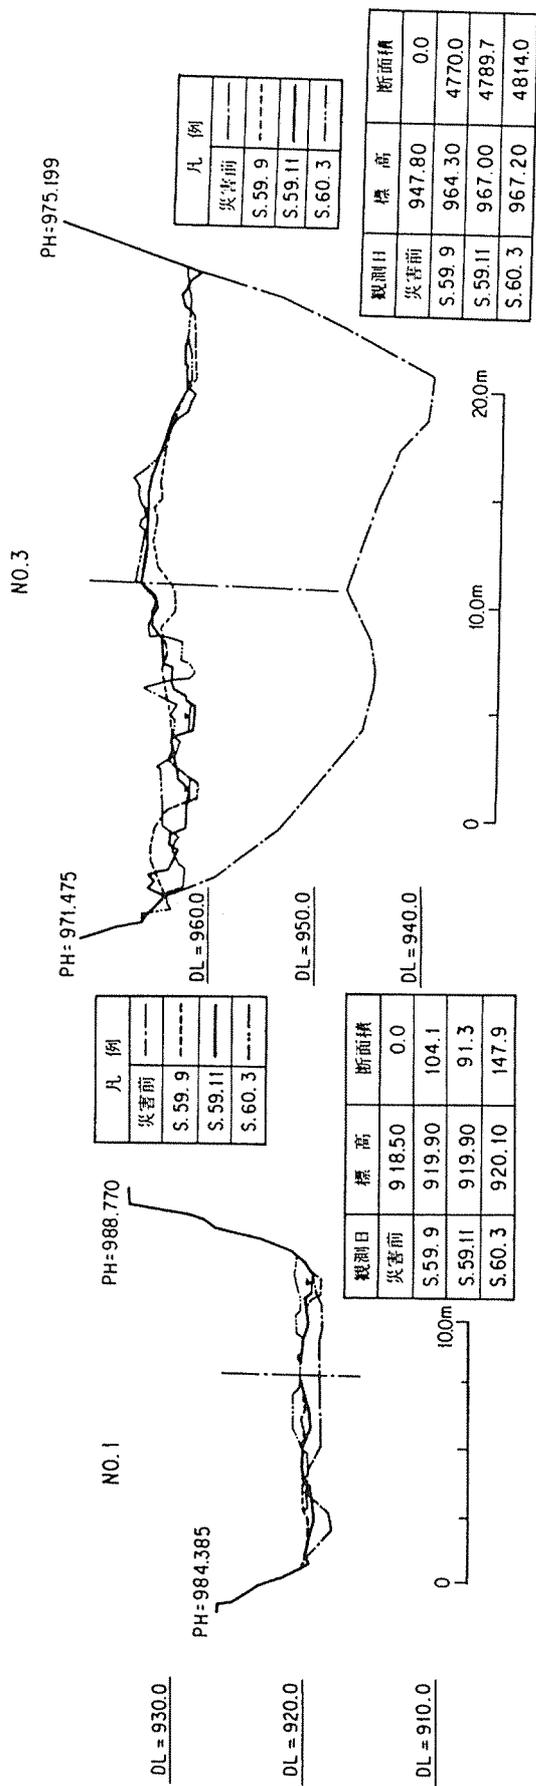
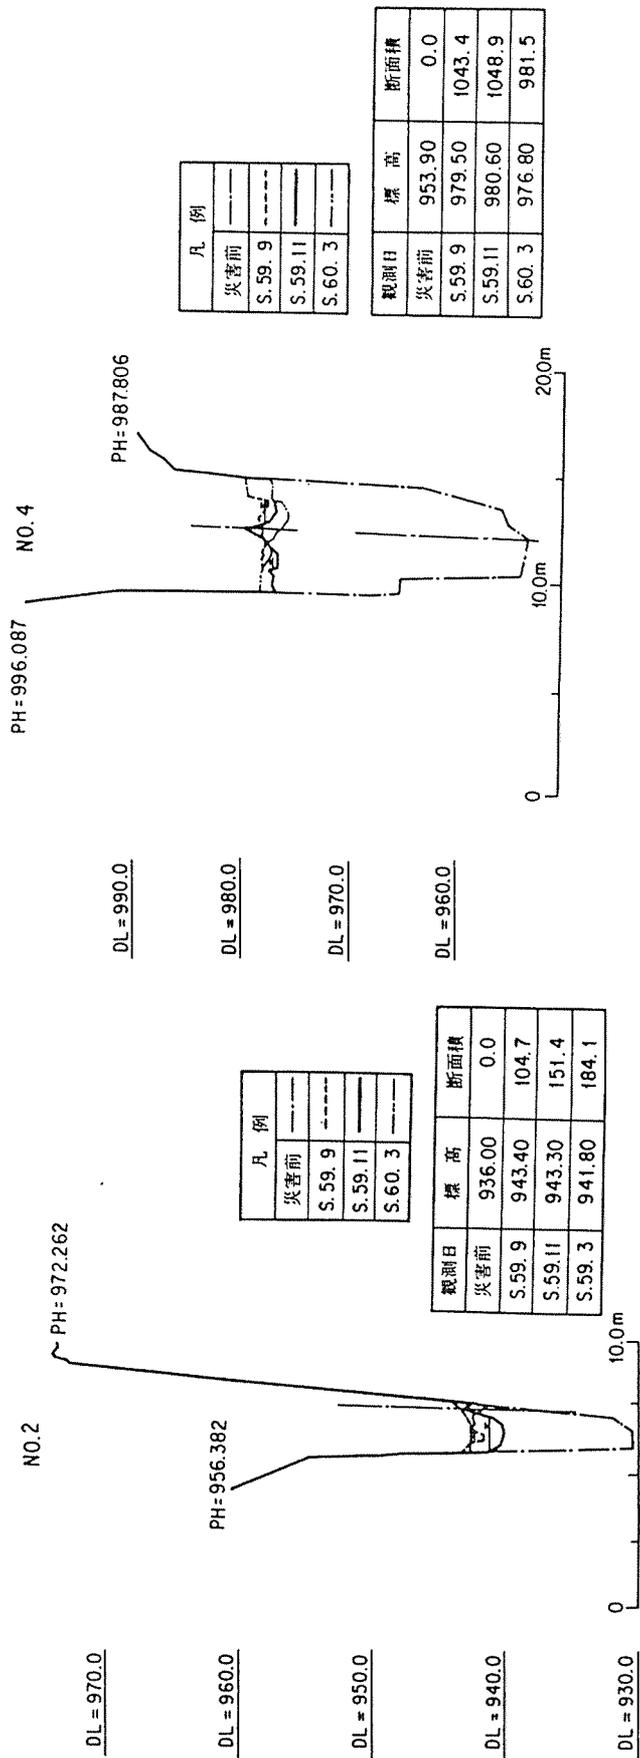
図-6.9(1) 王滝川現況横断面図

図-6.9に示す。濁沢川合流点付近 (No.6, 7) は, 災害後も堆積傾向を示し, 濁沢川上流域に堆積した崩壊土が, 洪水によって徐々に運び出されている。その下流 (No.5) から餓鬼ヶ咽狭窄部 (No.4) では洗掘傾向を示し, 餓鬼ヶ咽狭窄部出口付近の川幅拡大部 (No.3) にその洗掘土砂が堆積している。

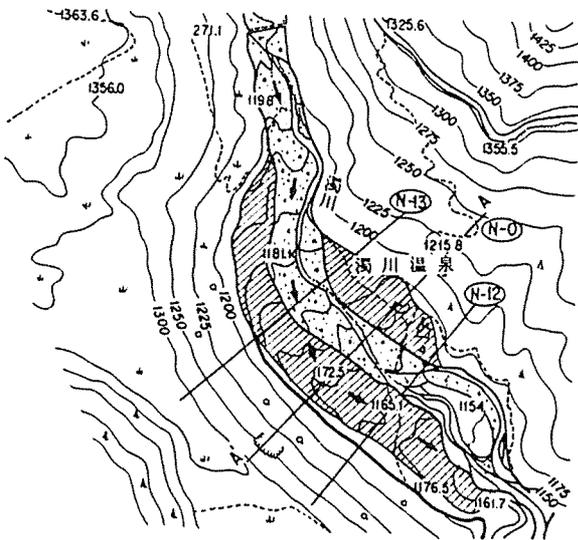
図-6.11 濁川温泉付近平面図

伝上川から濁沢川を経て王滝川に達した岩屑流は、多大な被害を与えた。その第1は、4名の犠牲者を出した濁川温泉の埋没である。被災前の濁川温泉は、温泉から約250m下流にある狭窄部によって形成された。長さ500m、幅200mの比較的広い堆積域の上に立地していた(図-6.11参照)。濁川温泉付近の横断面図、図-6.12を見ると旧河床面と濁川温泉の位置とは1~2mの落差しかなく、通常の土石流に対しても危険な状態であった。しかし、平面的には濁沢川が大きく湾曲した内湾側に位置しており、通常の土石流の直撃は避けられるとも考えられ、濁川温泉の立地条件は、通常の土石流に対して壊滅的な被害を受ける可能性は少ないが、危険度の高いものであったと言える。

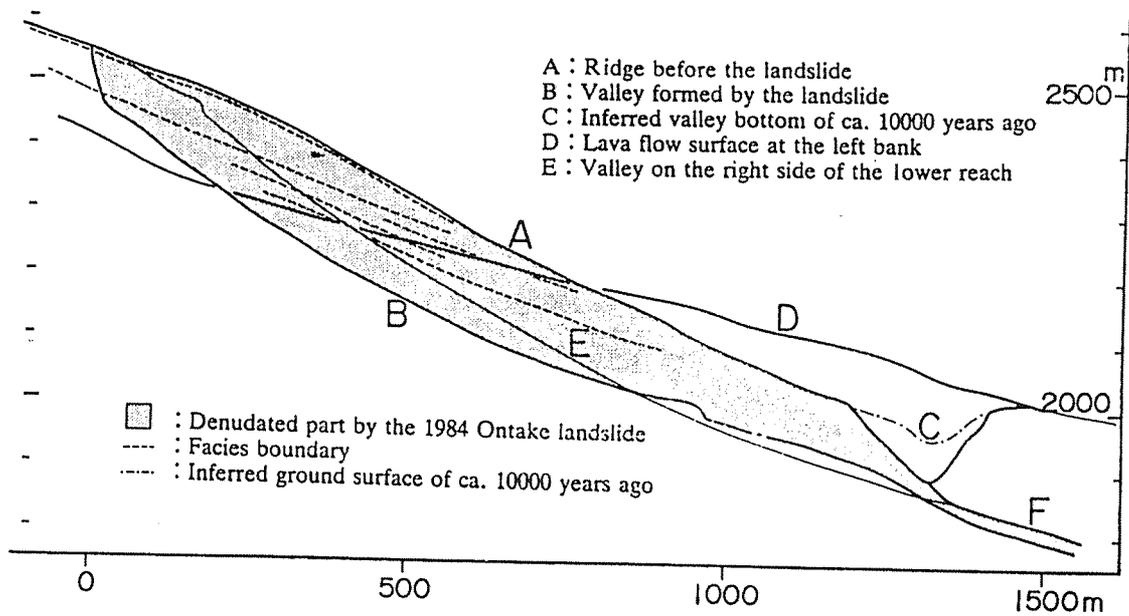
Fig. 5. Projected profile of the Ontake landslide along line a~b shown in Fig. 4.

⑥ 崩壊斜面の縦断面図（Fig. 5）に、Fig. 8 において下流部から追跡・推定される約1万

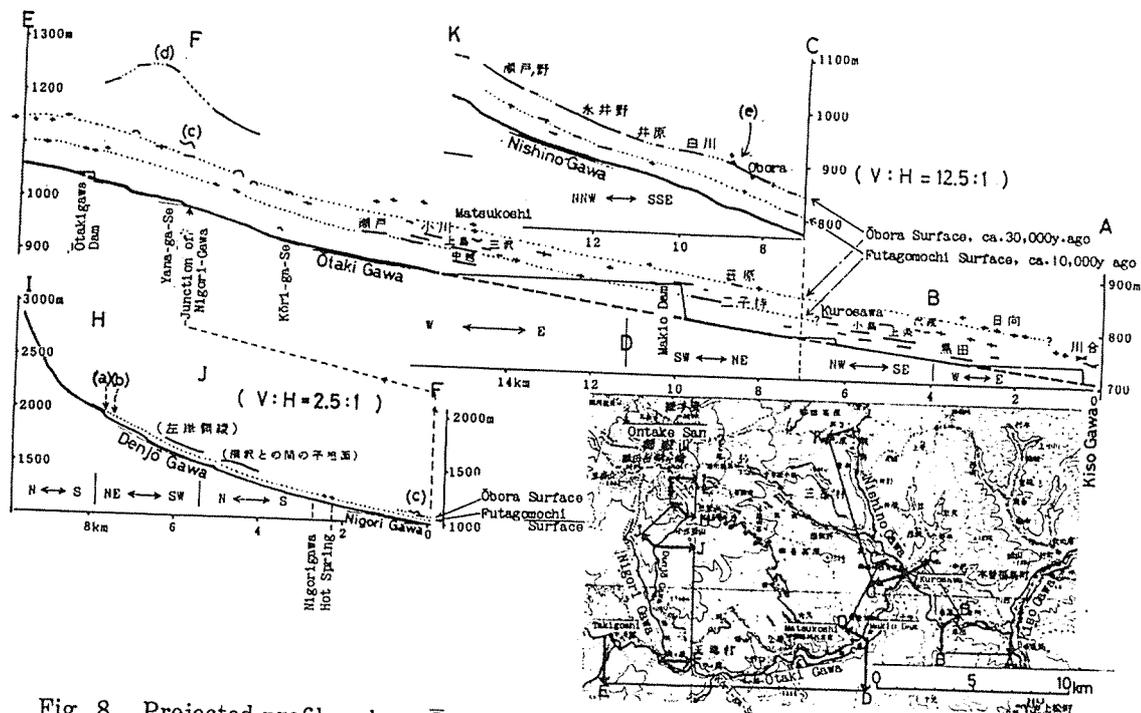
Fig. 8. Projected profiles along Otaki Gawa, Nishino Gawa and Denjo Gawa~Nigori Gawa (tributaries of Otaki Gawa).

⑤ 崩壊源から、下流の木曾川までの区間について、1/40,000 空中写真と 1/25,000 地形図を用い、河岸段丘と旧河床高度指標地形を抽出して、その投影断面図（Fig. 8）を作成した。図によれば、西野川では段丘面は2段に大別できる。上位の大洞面（仮称）には木曾川泥流（2.7~2.8万年前）が分布する（高木，1980）。下位の二子持面（仮称）は、直接の年代資料はないが、大洞面と現河床の間にあるので、約1万年前相当の地形面（南関東では立川面相当）と考えられる。この面は、王滝川~濁川~伝上川に追跡することができ、これによれば後氷期（約1万年前以降）の下刻量は、濁川下流~伝上川中流で約 50 m と推定できる。

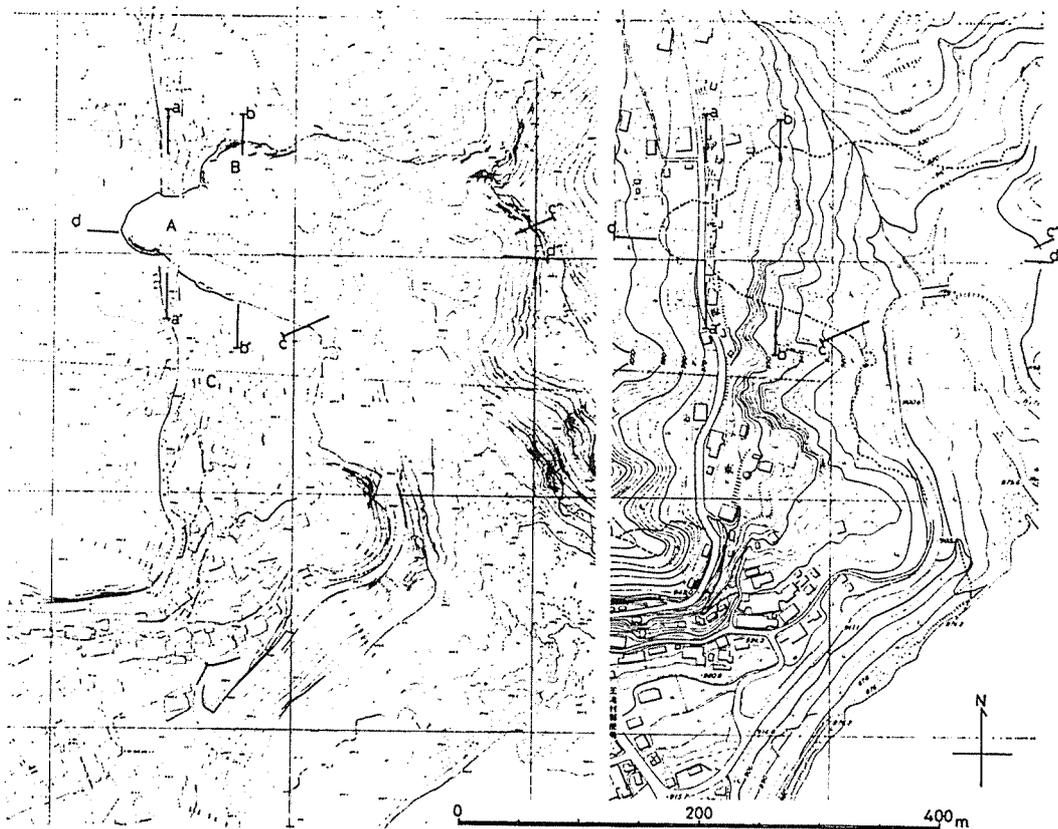
松越崩壊 (Figs. 9, 10; Photo. 5) が面する大又川のすぐ上流には、遷急点がある。このことから、御嶽くずれの場合と同様に、谷の下刻による斜面の不安定化が次第に上流に及び、まず、Fig. 9 の C の崩壊がかつて発生し、その後、さらに遷急点が上流に移って、Fig. 11 に示す軽石薄層の走行・傾斜から推定できる埋没谷谷壁斜面の弱層 (軽石層) が露出し、不安定化が急増した後、若干の地質学的時間間隙をおいて、今回の地震と先行降雨を誘因として崩壊が発生したと考えられる。なお、崩壊前の、A と B (Fig. 9) の位置にあった段丘の上に、戦後まで存在した水田の畔の形 (Photo. 6 参照) は、前兆現象としての深層クリープの存在を示唆する可能性もある。

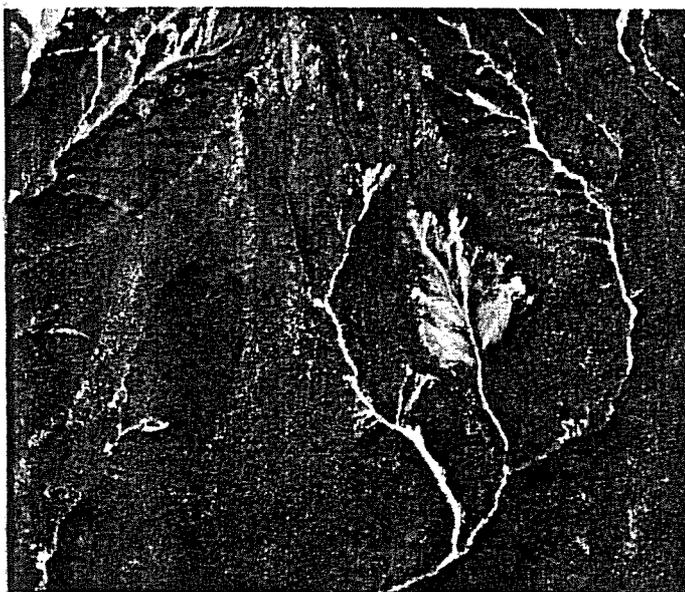
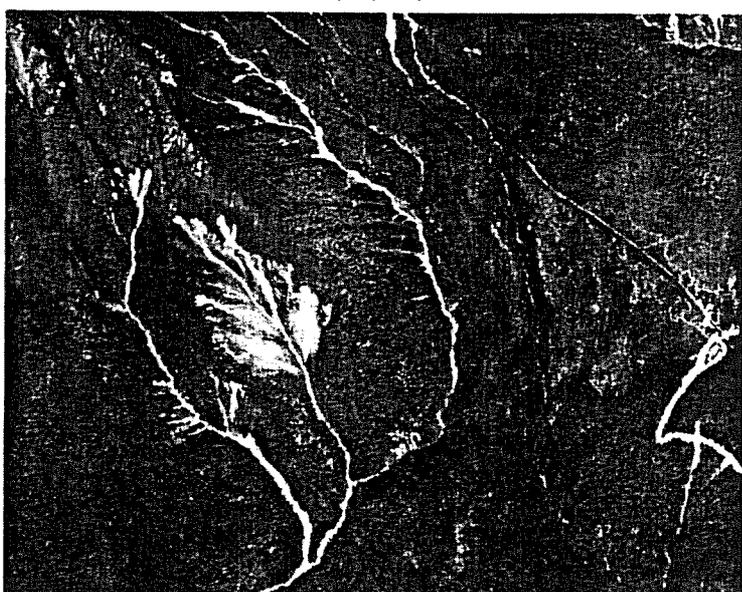
Photo. 1. Ontake landslide on the south slope of the Ontake volcano (8 days after the landslide).
1984.9.22, Nakanihon Air Service Co. Ltd., C2 4715~4716, ca. 1/14,000, $\times 0.42$.

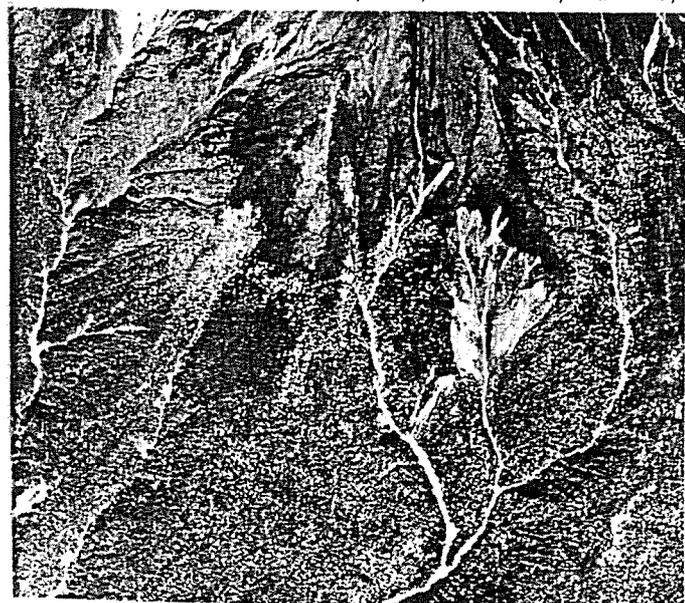
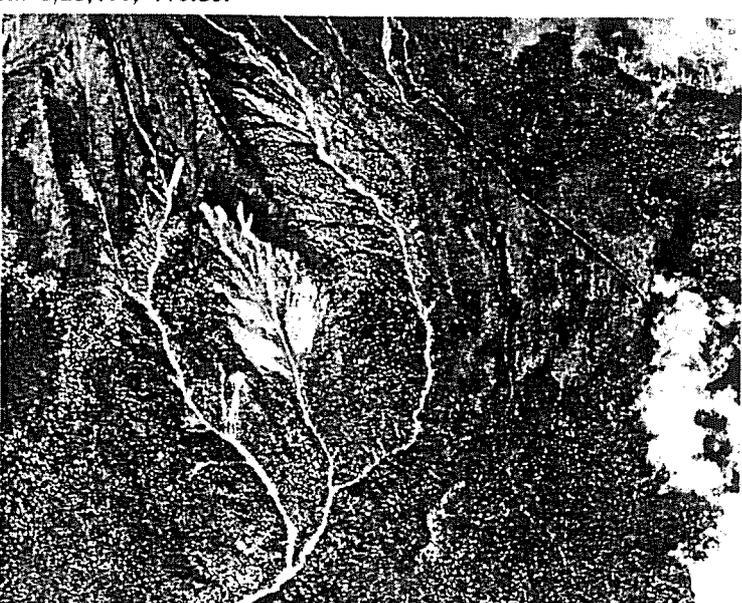
Photo. 2. Before the landslide (9 years ago).
1975.9.12, GSI, CB-75-8Y, C4 2~3, ca. 1/28,000, $\times 0.85$.

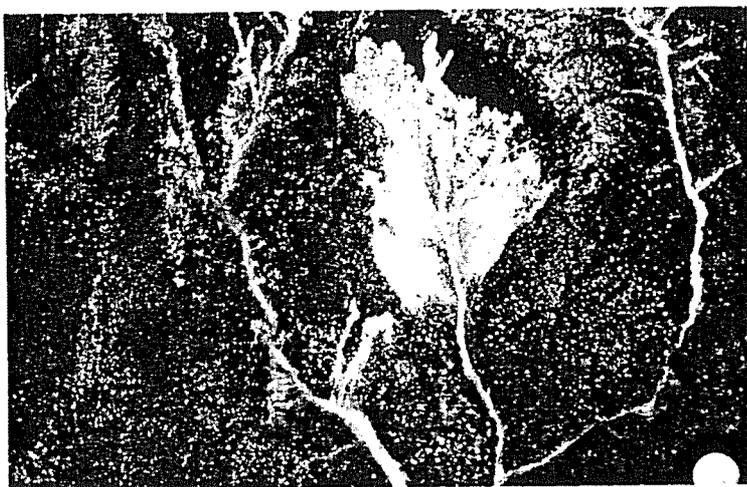
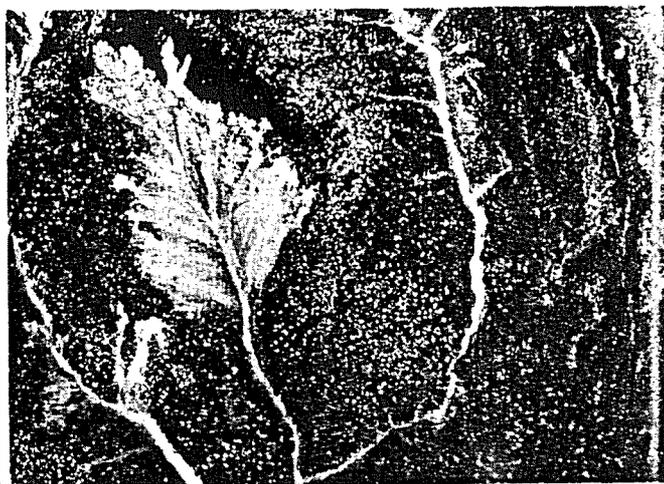
Photo. 3. Before the landslide (36 years ago).
1948.9.30, U. S. Army, M1171 215~216, ca. 1/36,000, $\times 1.0$.

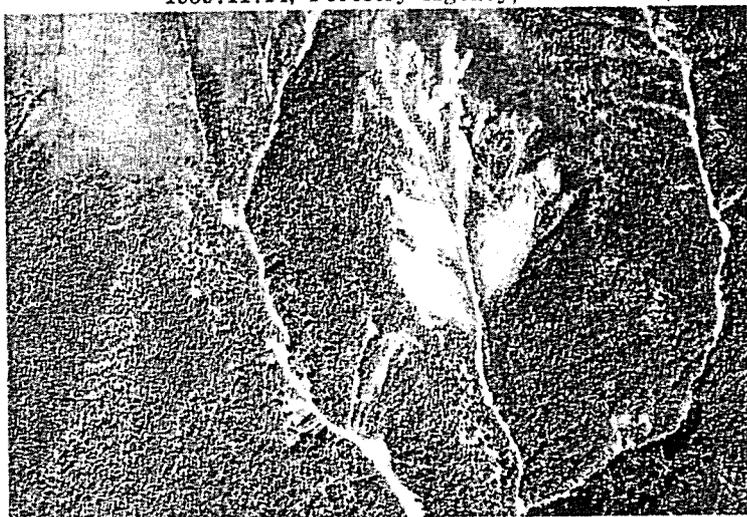
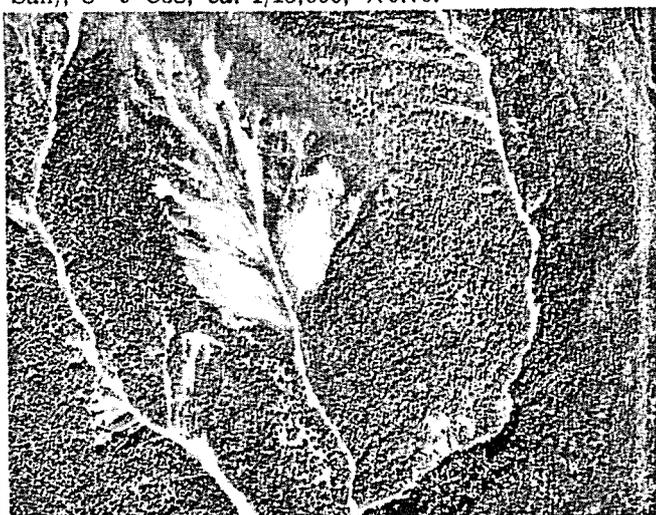
4-a Small gullies on the valley side (25 years before the Ontake landslide; 11 years after the Photo. 3).
1959.11.14, Forestry Agency, Yama-148 (Ontake San), 8~9-C38, ca. 1/15,000, $\times 0.76$.

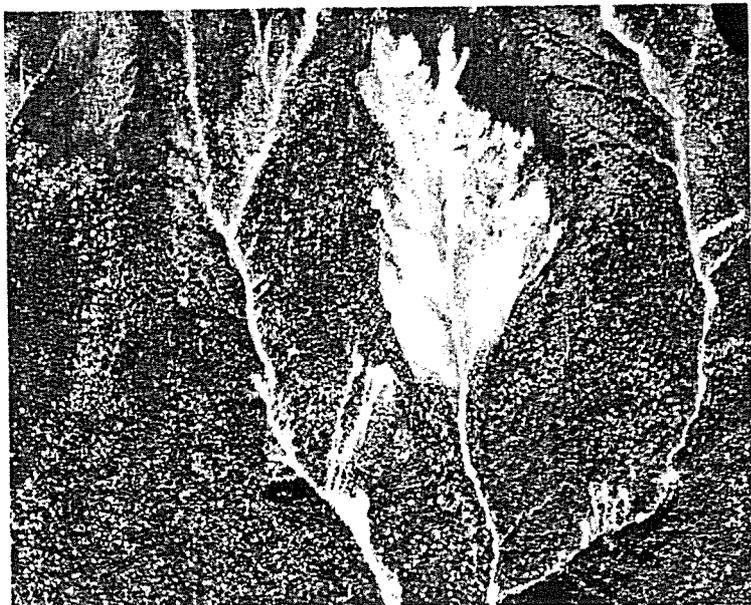
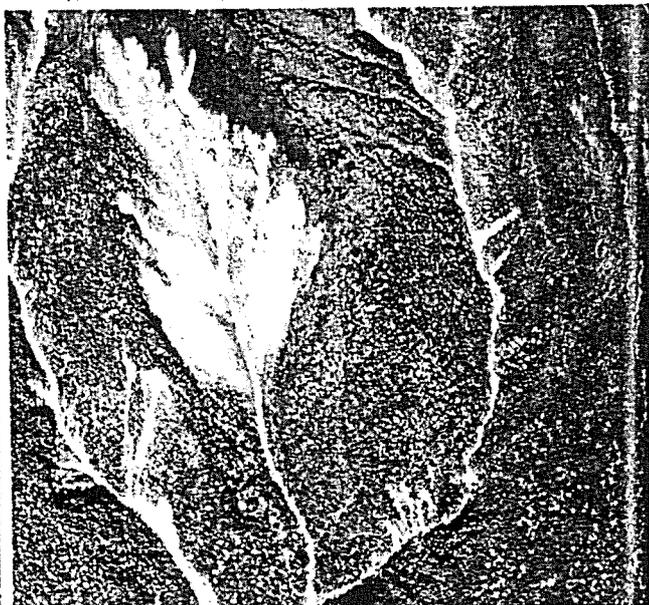
4-b Shallow landslide occurred at the same place as the gullies between the time of Photo. 4-a and 4-b.
This photograph was taken in 20 years before the Ontake landslide.
1969.9.1, Forestry Agency, Yama-560 (Ontake San II), C15A-6~7, ca. 1/17,000, $\times 0.90$.

4-c Widening of the shallow landslide (5 years before the Ontake landslide).
1979.10.14, Forestry Agency, Yama-882 (Ontake San IV), C14A-8~9, ca. 1/17,000, $\times 0.90$.

Photo. 4. Photographs show widening of the shallow slide scar on the valley side, corresponding with the foot of the Ontake landslide, during the past 25 years.
Vertical exaggeration is less than Photo. 1~3 because of the differences of focal length of cameras.

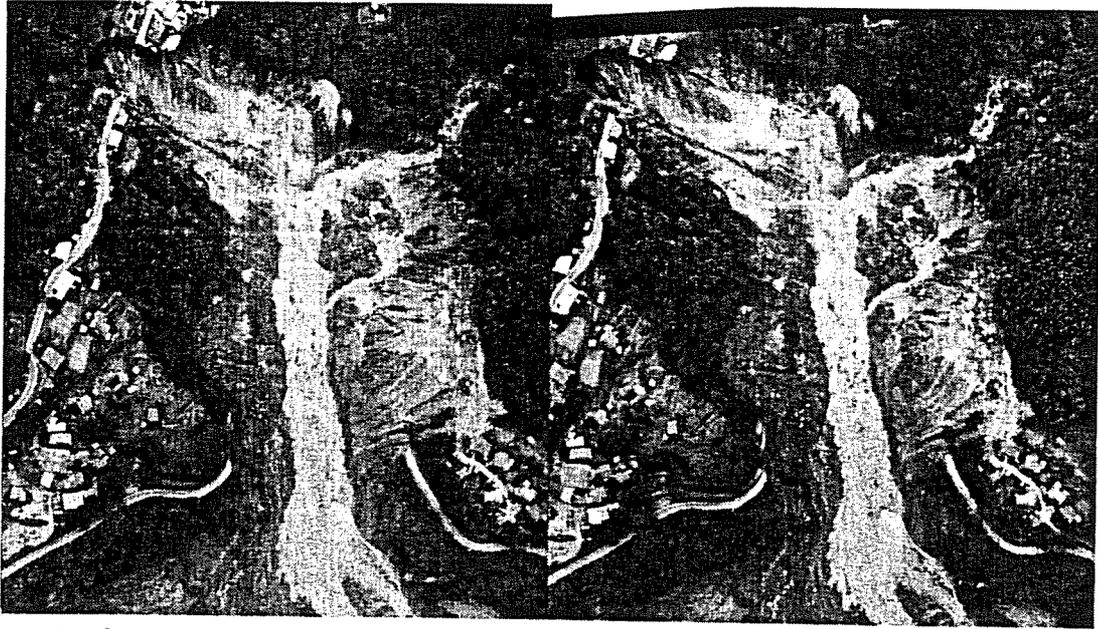
Photo. 5. Source area of the Matsukoshi landslide.

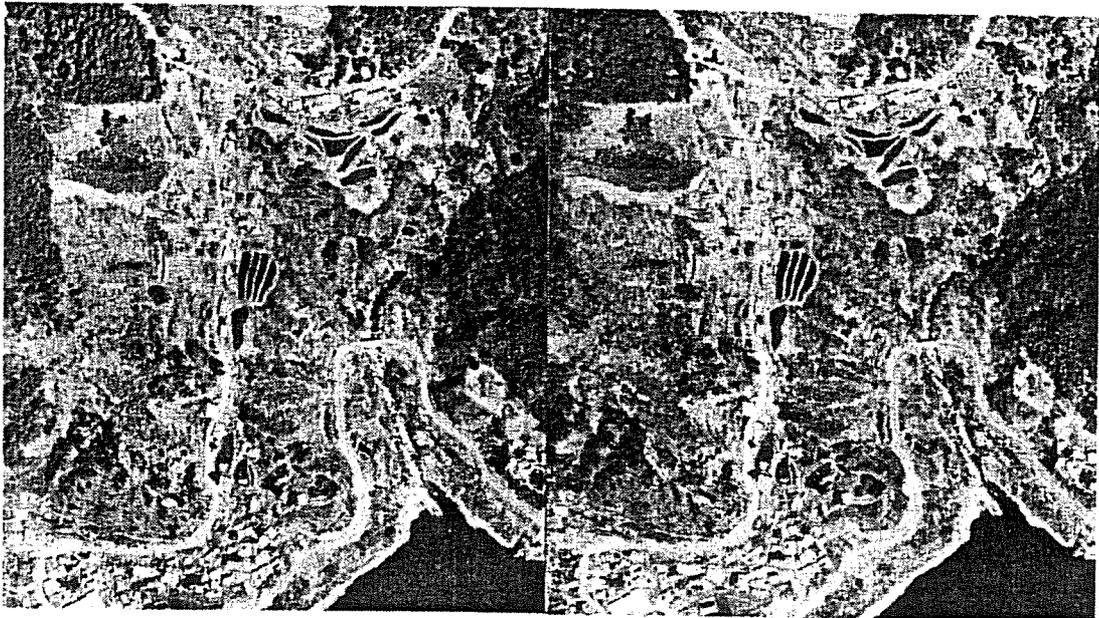
Photo. 6. Landscape before the landslide.
