御岳崩れ

当事務所では、長野県西部地震から17年が経過した現在、御嶽伝上崩れによる岩屑流(土石流)が流下・堆積した地形変化の状況を把握するため、3年間にわたって御嶽山土砂移動特性調査を実施した。本パンフレットは上記の調査結果を取りまとめたものである。 平成14年3月

国土交通省 中部地方整備局 多治見砂防国道事務所

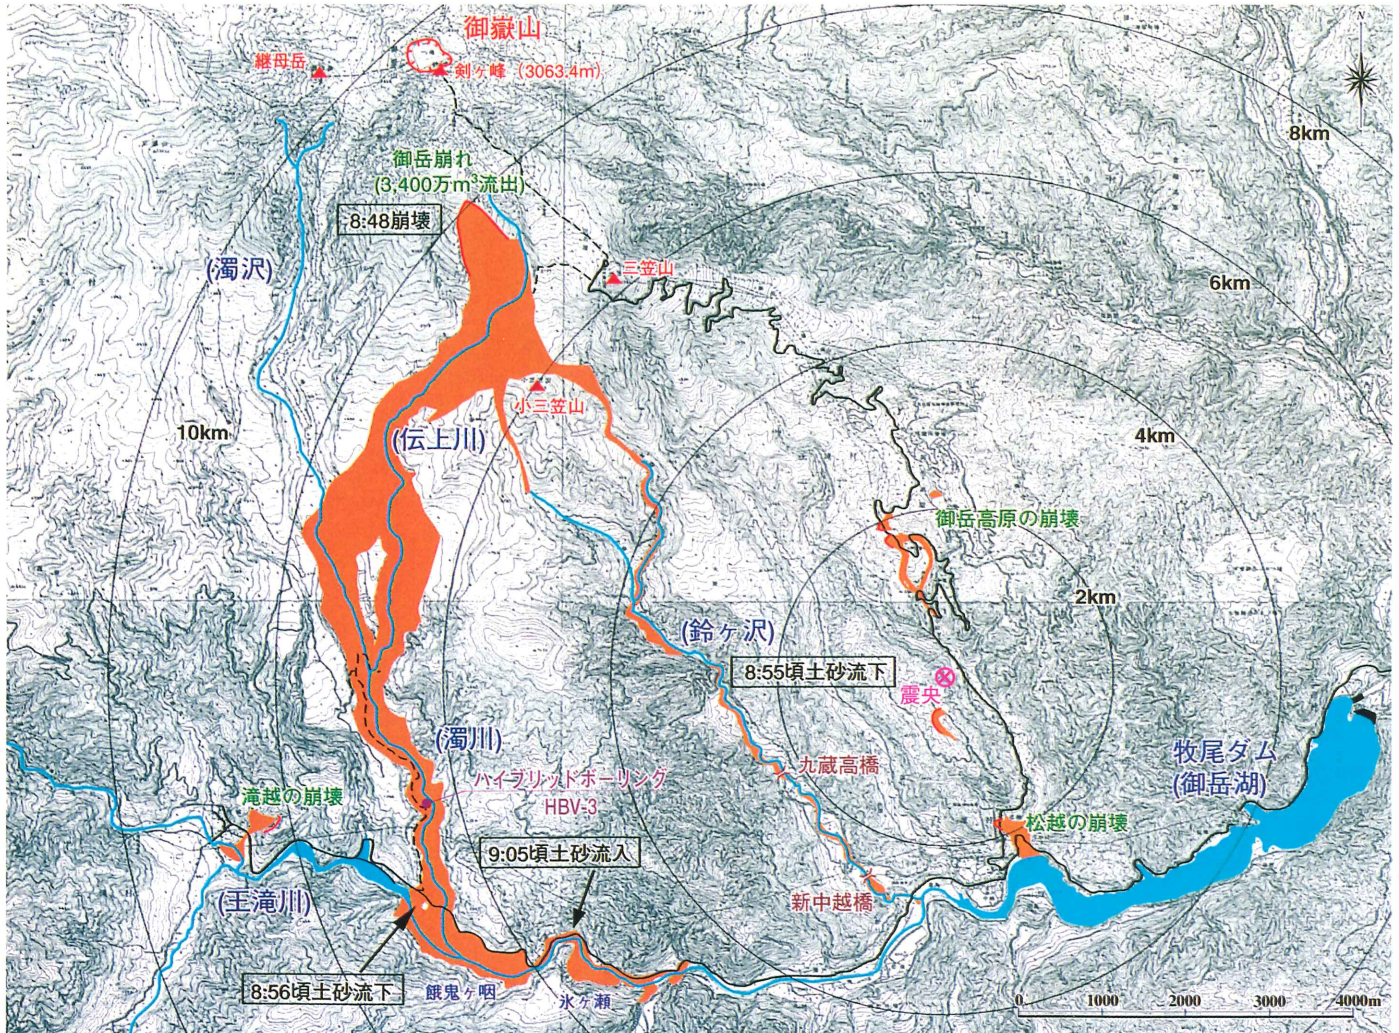
図-5 長野県西部地震による崩壊地の位置と土砂流出状況（水山・原,1991をもとに作成）

長野県西部地震により、御嶽山南斜面を中心に複数の崩壊が生じた（図-5）。地震前・後の空中写真の比較判読によれば、その他に約470箇所の崩壊が新たに生じた（国土地理院，1984）。

これらの崩壊は、①浅い震源の地震が御嶽山南麓で発生したこと、②南斜面に開析が進んだ急斜面が多かったこと、③構成している溶岩の間に未固結の軽石層が存在したこと、などの複数の要因が重なり、発生したものと推定されている。

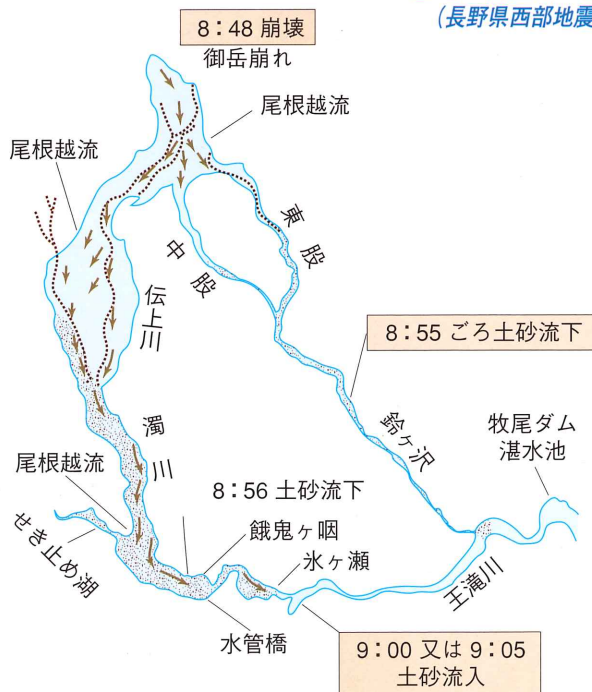
図-11 御岳崩れに伴う土砂流出図（水山・原,1991）

崩壊土砂は伝上川を高速で流下し、一部は1km下流の火砕流台地を乗り越えて鈴ヶ沢（東股）と中股に流入した（図-8）。大部分の土砂は、伝上川をゆるく右にカーブしながら流下し、2km下流で右岸側の火砕流台地（比高100m）を乗り越えて一部は濁沢に流入した（図-9）。濁川に流入した土砂は、濁川温泉を巻き込み、王滝川との合流点では比高約90mの尾根を乗り越え、王滝川右岸の山に10m程乗り上げた（図-10）。濁川から王滝川に直接流入した土砂は、数分後に1km下流の餓鬼ヶ咽と呼ばれる狭窄部に達した。そして、堆積が始まり、氷ヶ瀬付近の狭窄部に行く手をさえぎられ、大部分の土砂がここで止まった。この埋没土砂によって、王滝川と濁川の合流点に、王滝湖と呼ばれる天然ダムが形成された。

目撃者の証言等によると、御岳崩れは、地震発生と同時に8時48分に発生し、約8分後の8時56分頃に餓鬼ヶ咽付近を通過したと推定される。土砂の流下開始地点を崩壊部下端とすると、崩壊地～餓鬼ヶ咽の土砂流下平均速度は、約23m/秒（時速約80km）と算出される。さらに、移動土砂の先端部は、崩壊から約17分後の9時05分頃に氷ヶ瀬の営林署敷地内の西半分に流入していることから、餓鬼ヶ咽～氷ヶ瀬の流下平均速度は、約4m/秒（時速約15km）となる。

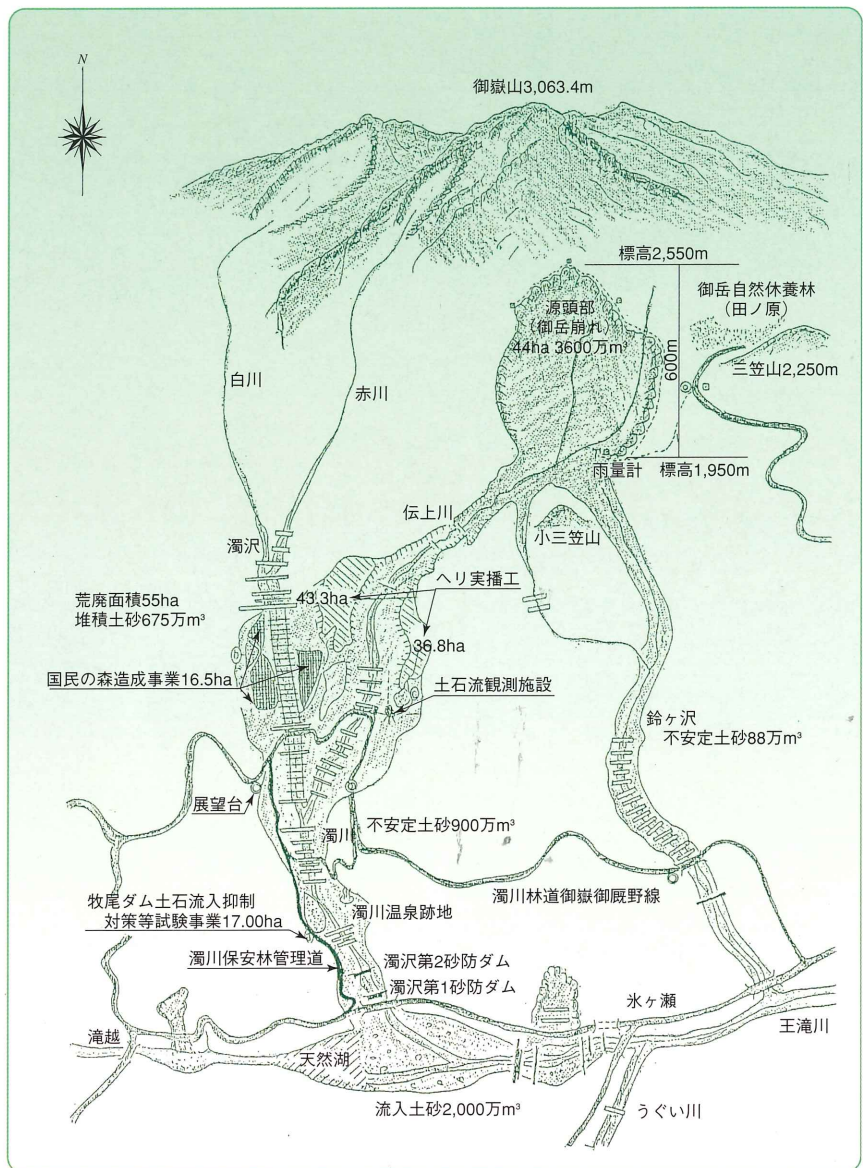
図-17 主に治山事業における復旧概況図（王滝営林署資料に加筆）

この地域は、中部森林管理局木曾森林管理署王滝事務所（以前の王滝営林署）の管轄で、災害時に堆積した不安定な土砂の流出を防ぐため、79基の治山低ダム群が施工された。また、伝上川合流点より上流の濁沢沿いでは植林が実施され、安定した樹林帯が成長しつつある。しかし、伝上川の合流点より下流の濁川では、土砂の移動が激しく、災害後造られたダムですでに磨耗し、破損しかかっているものが見られ、土砂に埋没して見えなくなった低ダムも多い。

(1) 伝上川、濁沢川流域

現在、土砂災害に対するソフト対策として、木曾森林管理署王滝事務所では土石流の警報監視局（テレビカメラ・ワイヤーセンサー等）を設置し、源頭部の再崩壊に伴う土石流の流下状況を監視している。

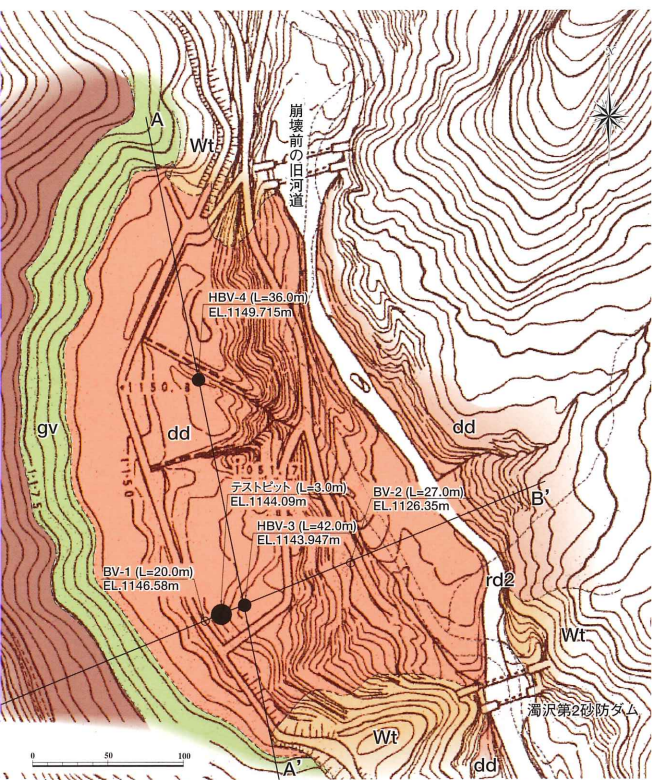
図-19 地質調査位置図 (多治見砂防国道事務所, 2001)

ハイブリッドボーリング調査は、濁川・王滝川合流点より約1km上流の濁川右岸の2箇所(HBV-3, 4)で実施した(図-19)。

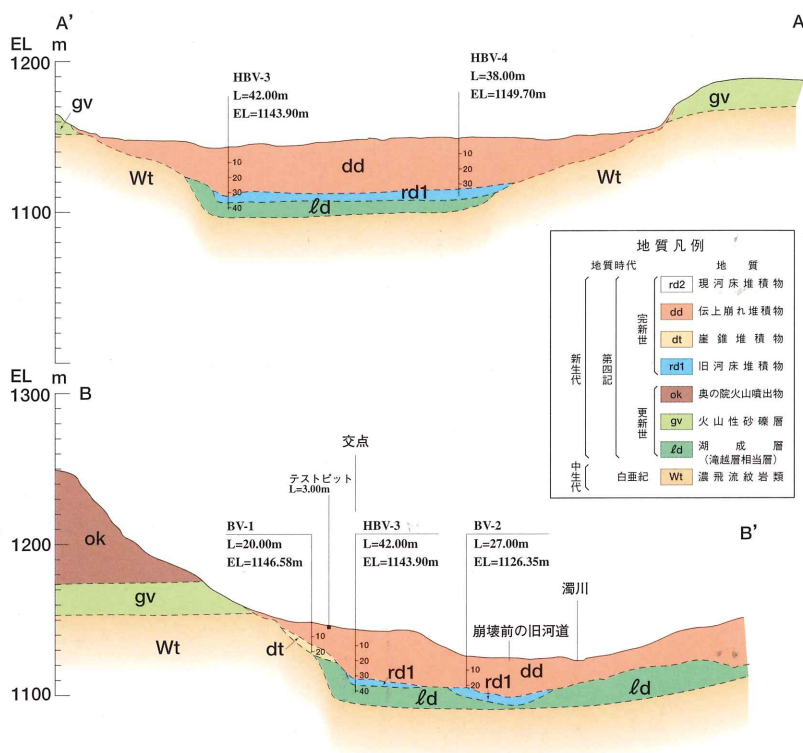
図-20 地質断面図 (多治見砂防国道事務所, 2001)

堆積物は下から湖成層堆積物(ld)、旧河床堆積物(rd1)、御岳崩れ岩屑流

堆積物(dd)の3層に分かれる(図-20)。ldは深度36.90m以深に、rd1は深度30.90~36.90mに、ddは深度30.90m以浅にみられる(図-21)。

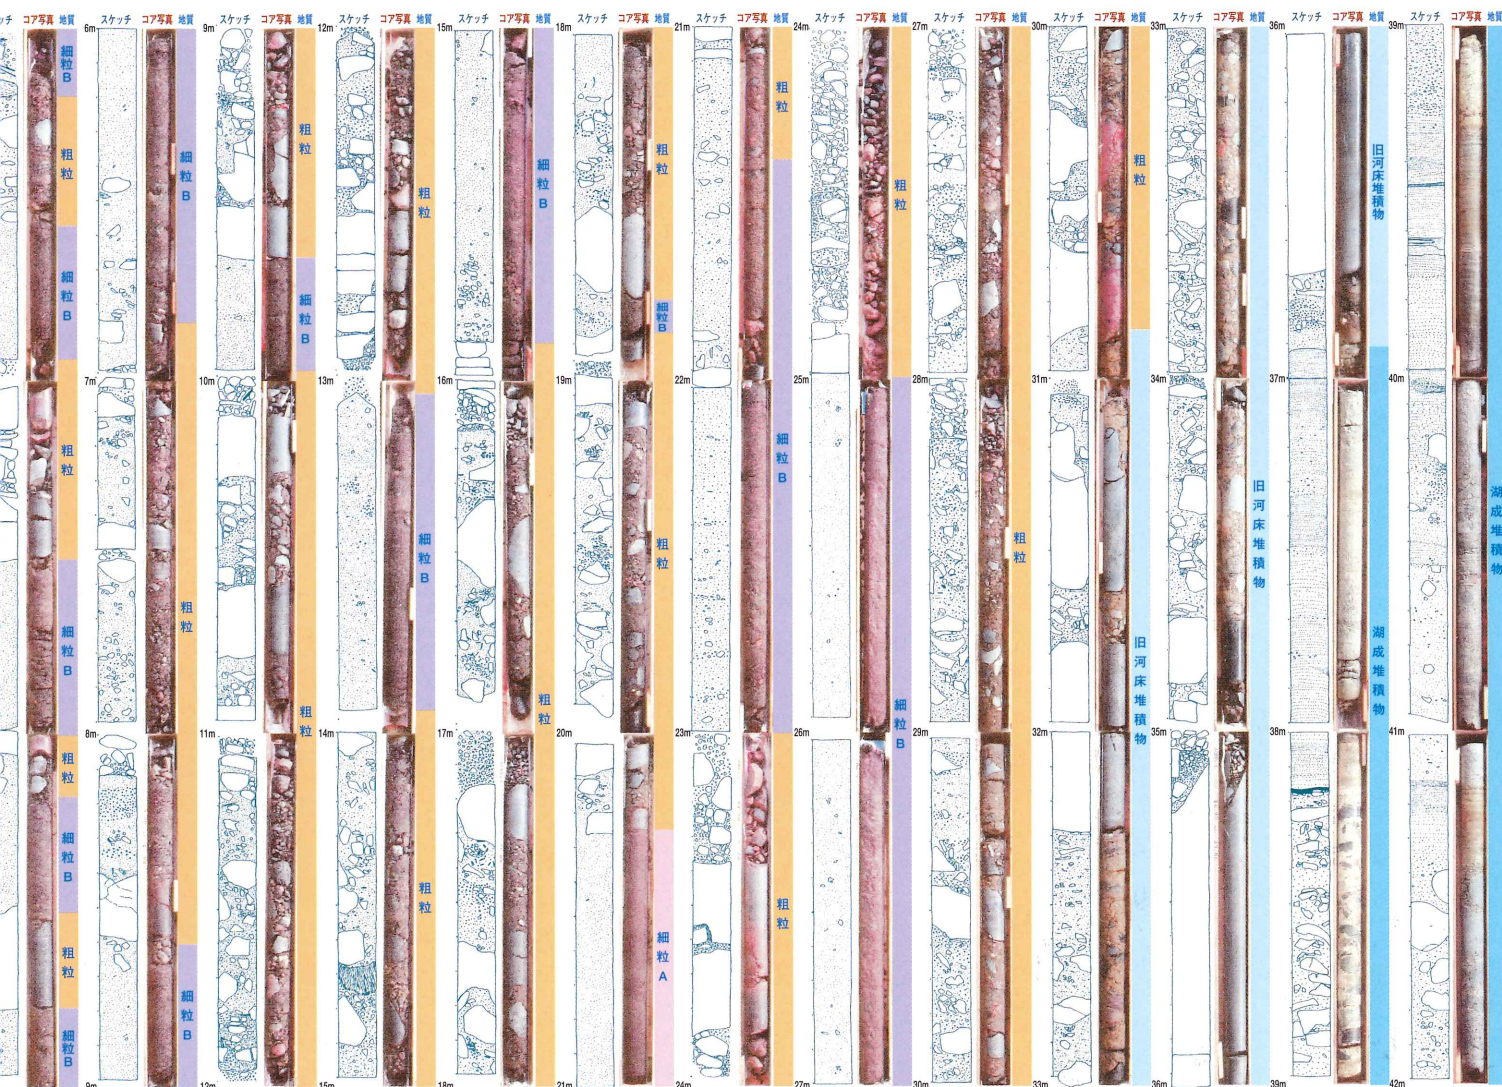
図-21 HBV-3 (EL=1143.94m, L=42.0m) ボーリングコア (多治見砂防国道事務所, 2001)

なお、堆積物は深さにより締まった部分とややルーズな部分があり、ルーズな部分では空隙が多く、掘削時でも乾燥したものも見られた。

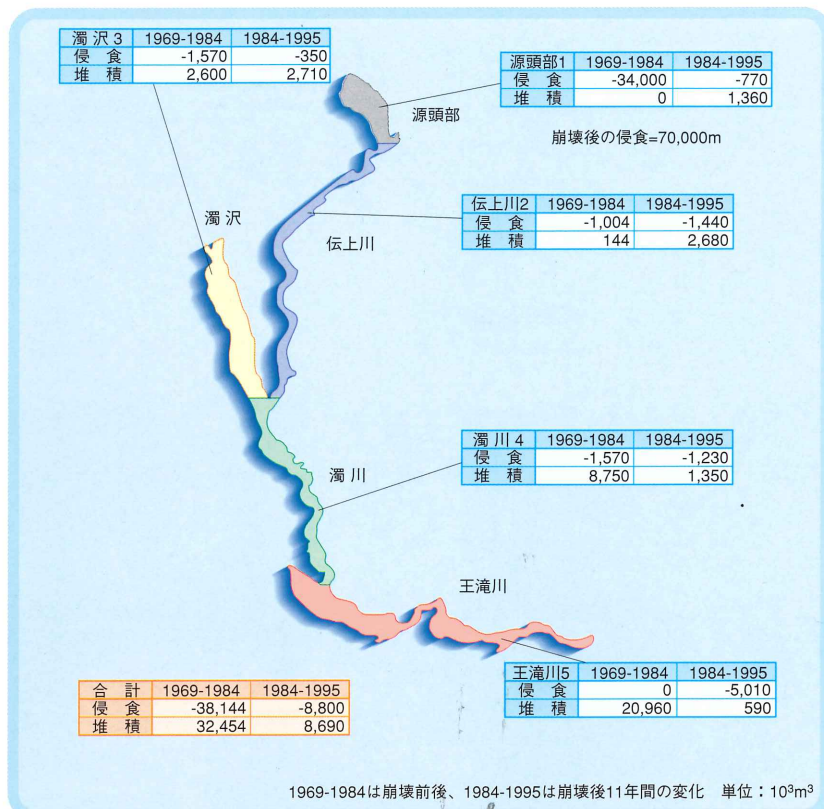
図-22 エリア毎の土砂収支図（多治見砂防国道事務所，2001）

土量変化計算は、災害前の1969年、災害直後の1984年、11年後の1995年を比較検討するため、3時期の地形図の標高を数値化（DEM）した。図-22に示すように被災地域を五つに区分し、土量の変化状況を計算した。ただし、この数値には、地形図の精度、撮影時期による植生の回復などに関係した誤差も相当あると考えられる。

崩壊源頭部は全体として安定傾向に向かうと考えられるが、部分的に侵食が起こっている。また、崩壊斜面が伝上川に合流する地点では著しい深床侵食が

認められ、災害時に一旦貯留した土砂が、再移動していると考えられる。

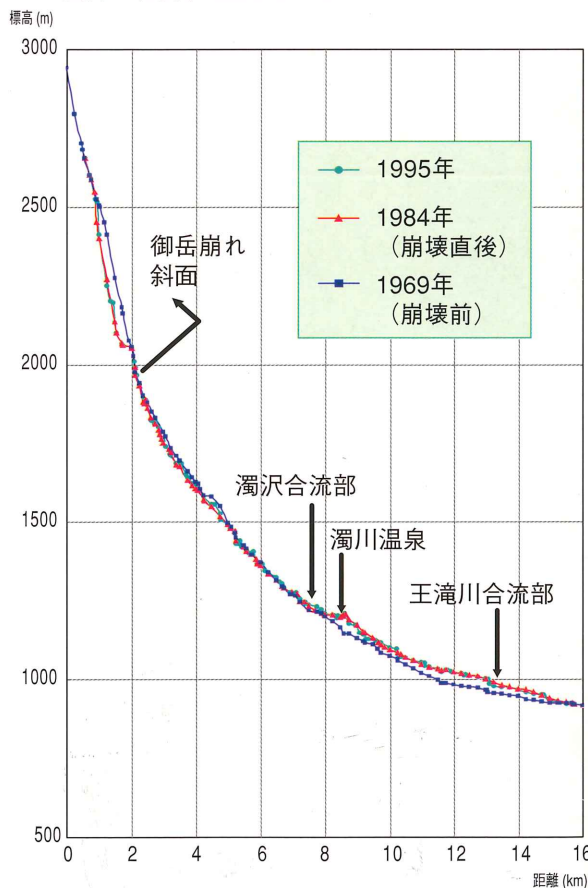
図-23 河床縦断比較図（多治見砂防国道事務所，2001）

災害前の1969年（昭和44年）、災害直後の1984年（昭和59年）、災害から11年後の1995年（平成7年）の1/10000の地形図の河床縦断を比較した（図-23）。

災害後と1995年を比較すると、1995年の方が縦断面形状に凹凸

が多く、小規模な地形の変化（河川の流路変化や、小規模な土砂移動）が見られる。また、土砂災害の源となった大規模崩壊地には小規模な地形の変化が見られ、崩壊地内部に侵食部と堆積部を生じている。

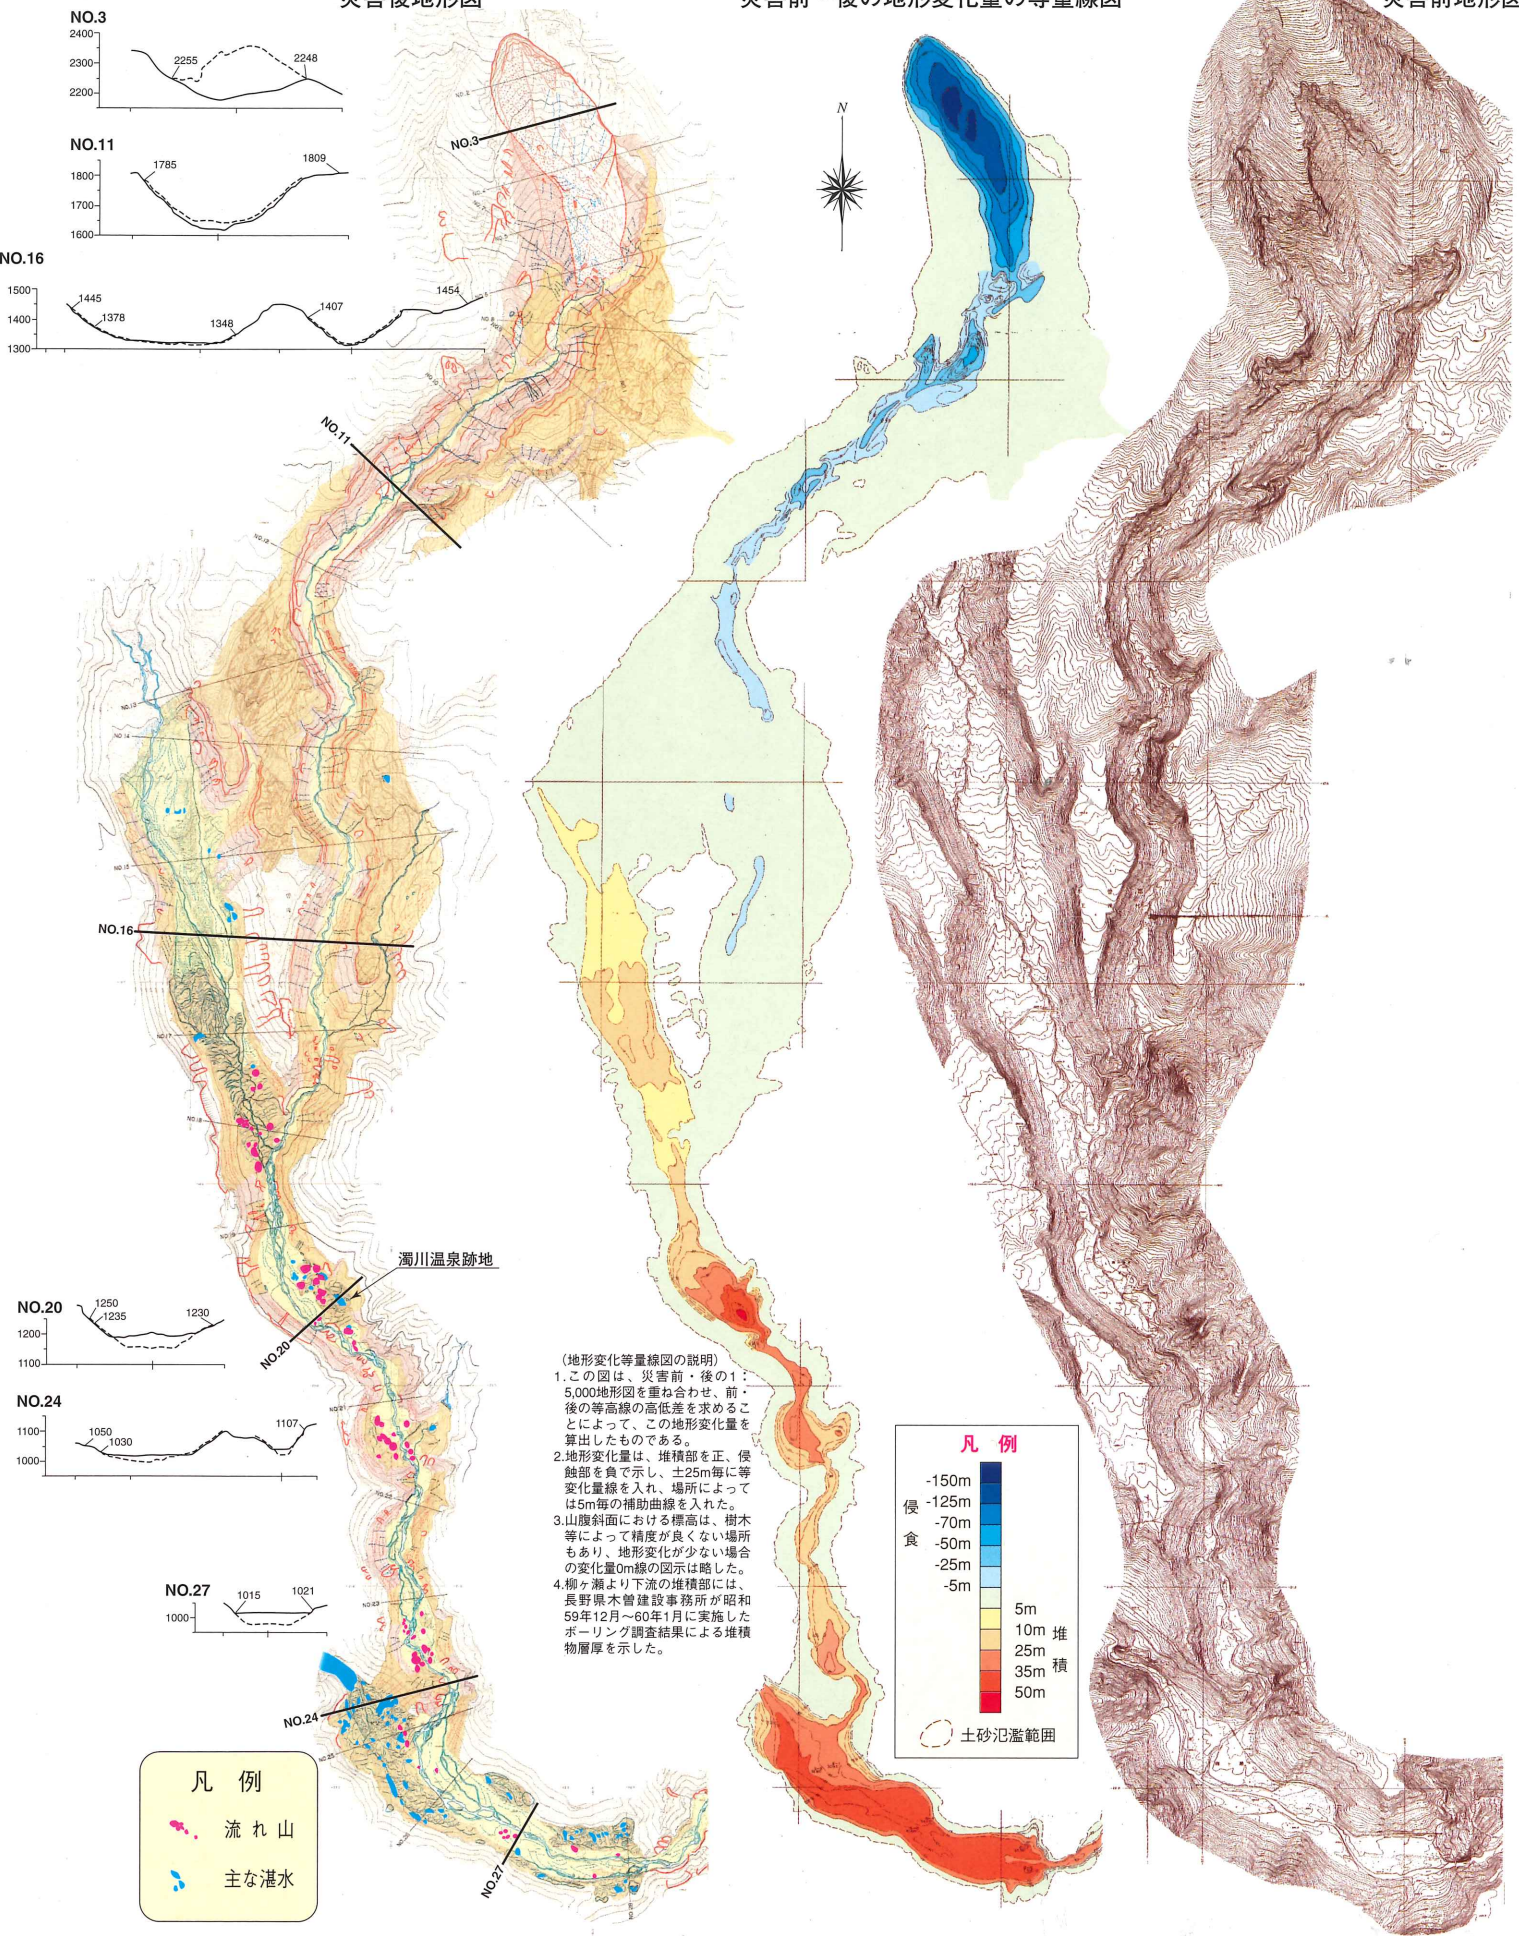
図-24 災害前後の地形図と地表変化等値線 (長岡,1987に加筆)

国土地理院（1985）は、御岳崩れによる土砂移動の前と土砂移動後の地形図を比較計測して、崩壊・土砂移動による地表高変化の等値線図（図-24）を作成した。また、多治見砂防国道事務所は、新たに1995年（平成7年）の空中写真を用いて同地域の地形図を作成した。これらの資料を基に、1984年（昭和59年）の御岳崩れ直後と11年後の1995年（平成7年）までの地形変化を比較した。

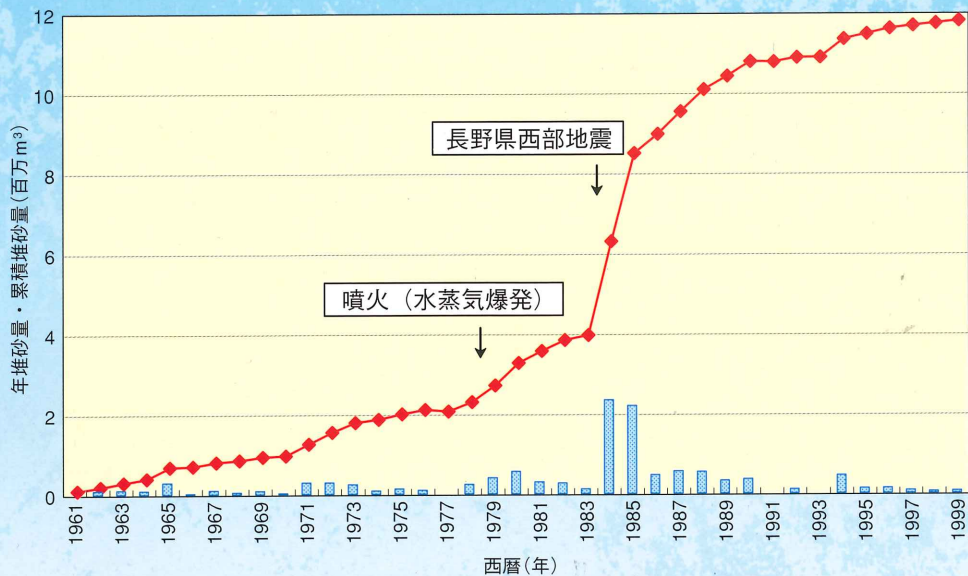
図-25 牧尾ダムの年堆砂量・累積堆砂量(多治見砂防国道事務所,1998)

牧尾ダム(図-5)は、水資源開発公団が1961年に完成した堤高104.5m、総貯水量7500万 m^3 のロックフィルタイプの多目的ダムである。牧尾ダムでは、1961年(昭和36年)の竣工以来、堆砂量のデータを蓄積している(図-25)。長野県西部地震による崩壊に係り発生した移動土砂は、下流にある牧尾ダムのダム湖(御岳湖)へ次第に流入するため、ここでの堆砂量は災害時からその後の土砂の流出実態を解明する上で重要な情報である。

1961年の完成から1979年までの18年間の累積堆砂量は、200万 m^3 (年平均11万 m^3)であったが、1979年の小規模噴火(水蒸気爆発)以後1984年までの5年間の累積堆砂量は、180万 m^3 (年平均36万 m^3)と、年堆砂量は3倍も多くなが、さらに、地震直後から牧尾ダムの堆砂量は1984年と1985年の2年間で440万 m^3 (年平均220万 m^3)に上った。これは、小規模噴火(1979)以前の年堆砂量の20倍に相当した。しかし、1986年~1990年の5年間は、100万 m^3 (年平均20万 m^3)の堆砂で、1992年~99年の8年間では、80万 m^3 (年平均10万 m^3)と減少してきている。

1984年の土砂が王滝川を堰止めた天然ダム湖(王滝湖)で沈積し、王滝川上流の土砂は災害後、牧尾ダムに流入しないと見られるので、牧尾ダムにおける1979年以前の堆砂量と、1992年以降の堆砂量との単純な比較で判断はできないが、最近では、1979年の小規

模噴火以前の流入堆砂量とほぼ同じ量となっていると判断される。
