## 新滝ヶ洞溜池の水質異常に対する対策協議会

### 第 8 回 対策協議会

#### 資 料

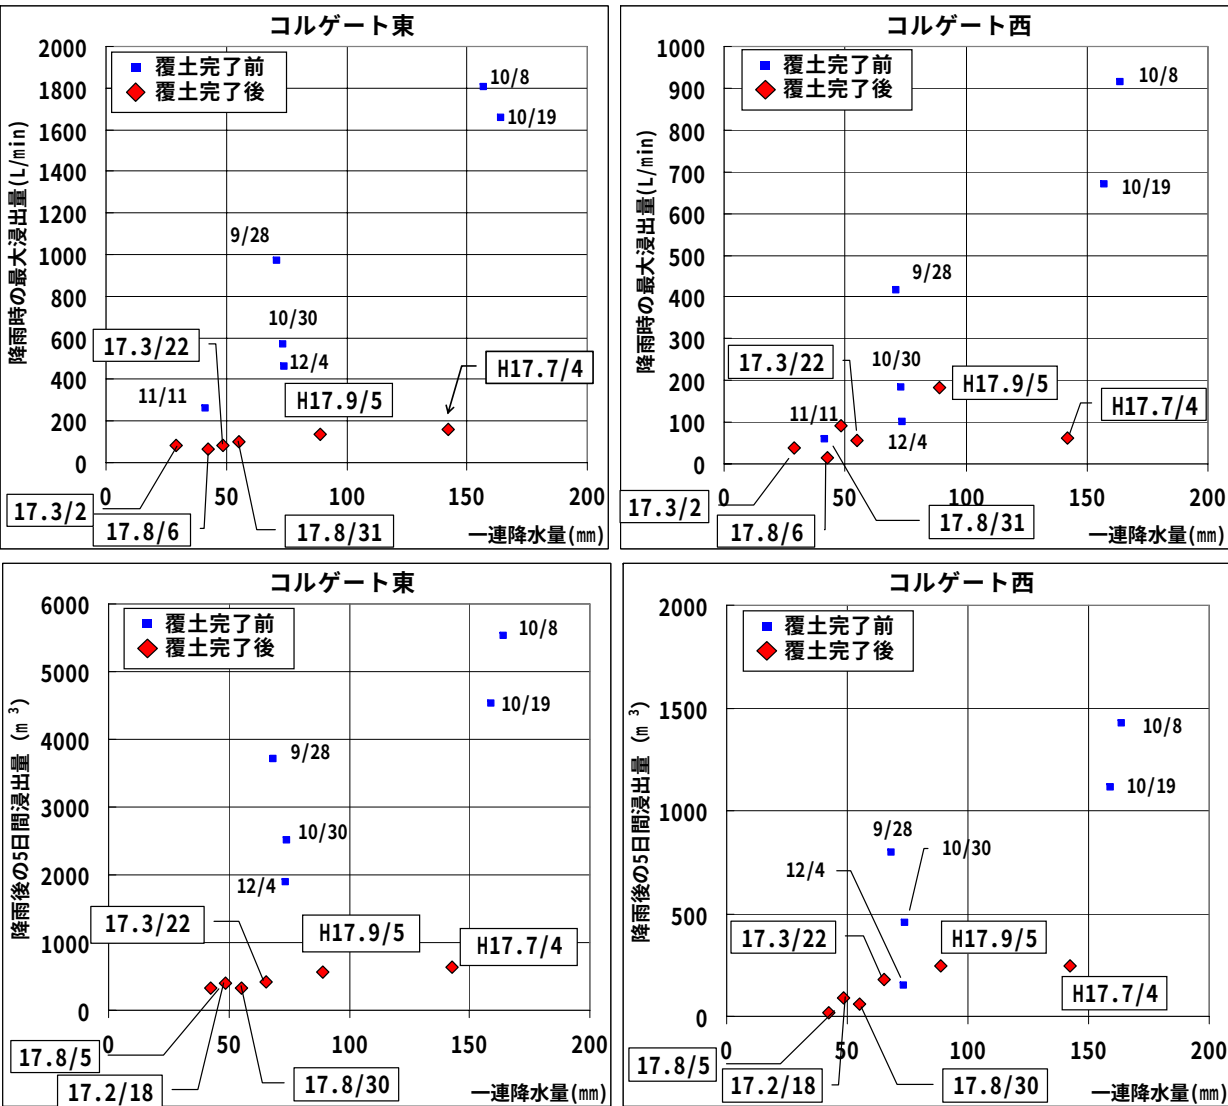
図-2 一連降雨と浸出水量の比較

同程度の一連降雨での浸出水量を比較すると、覆土工完了後（H17.1～）にはコルゲート東の最大浸出水量は10分の1になった。また、コルゲート西においても最大浸出水量は10分の1になった。（図-1、図-2）

なお、盛土部の表面排水量でも、降雨の100%が排出されている。従って、覆土工で降雨浸透が遮断されていることが確認された。（図-3）

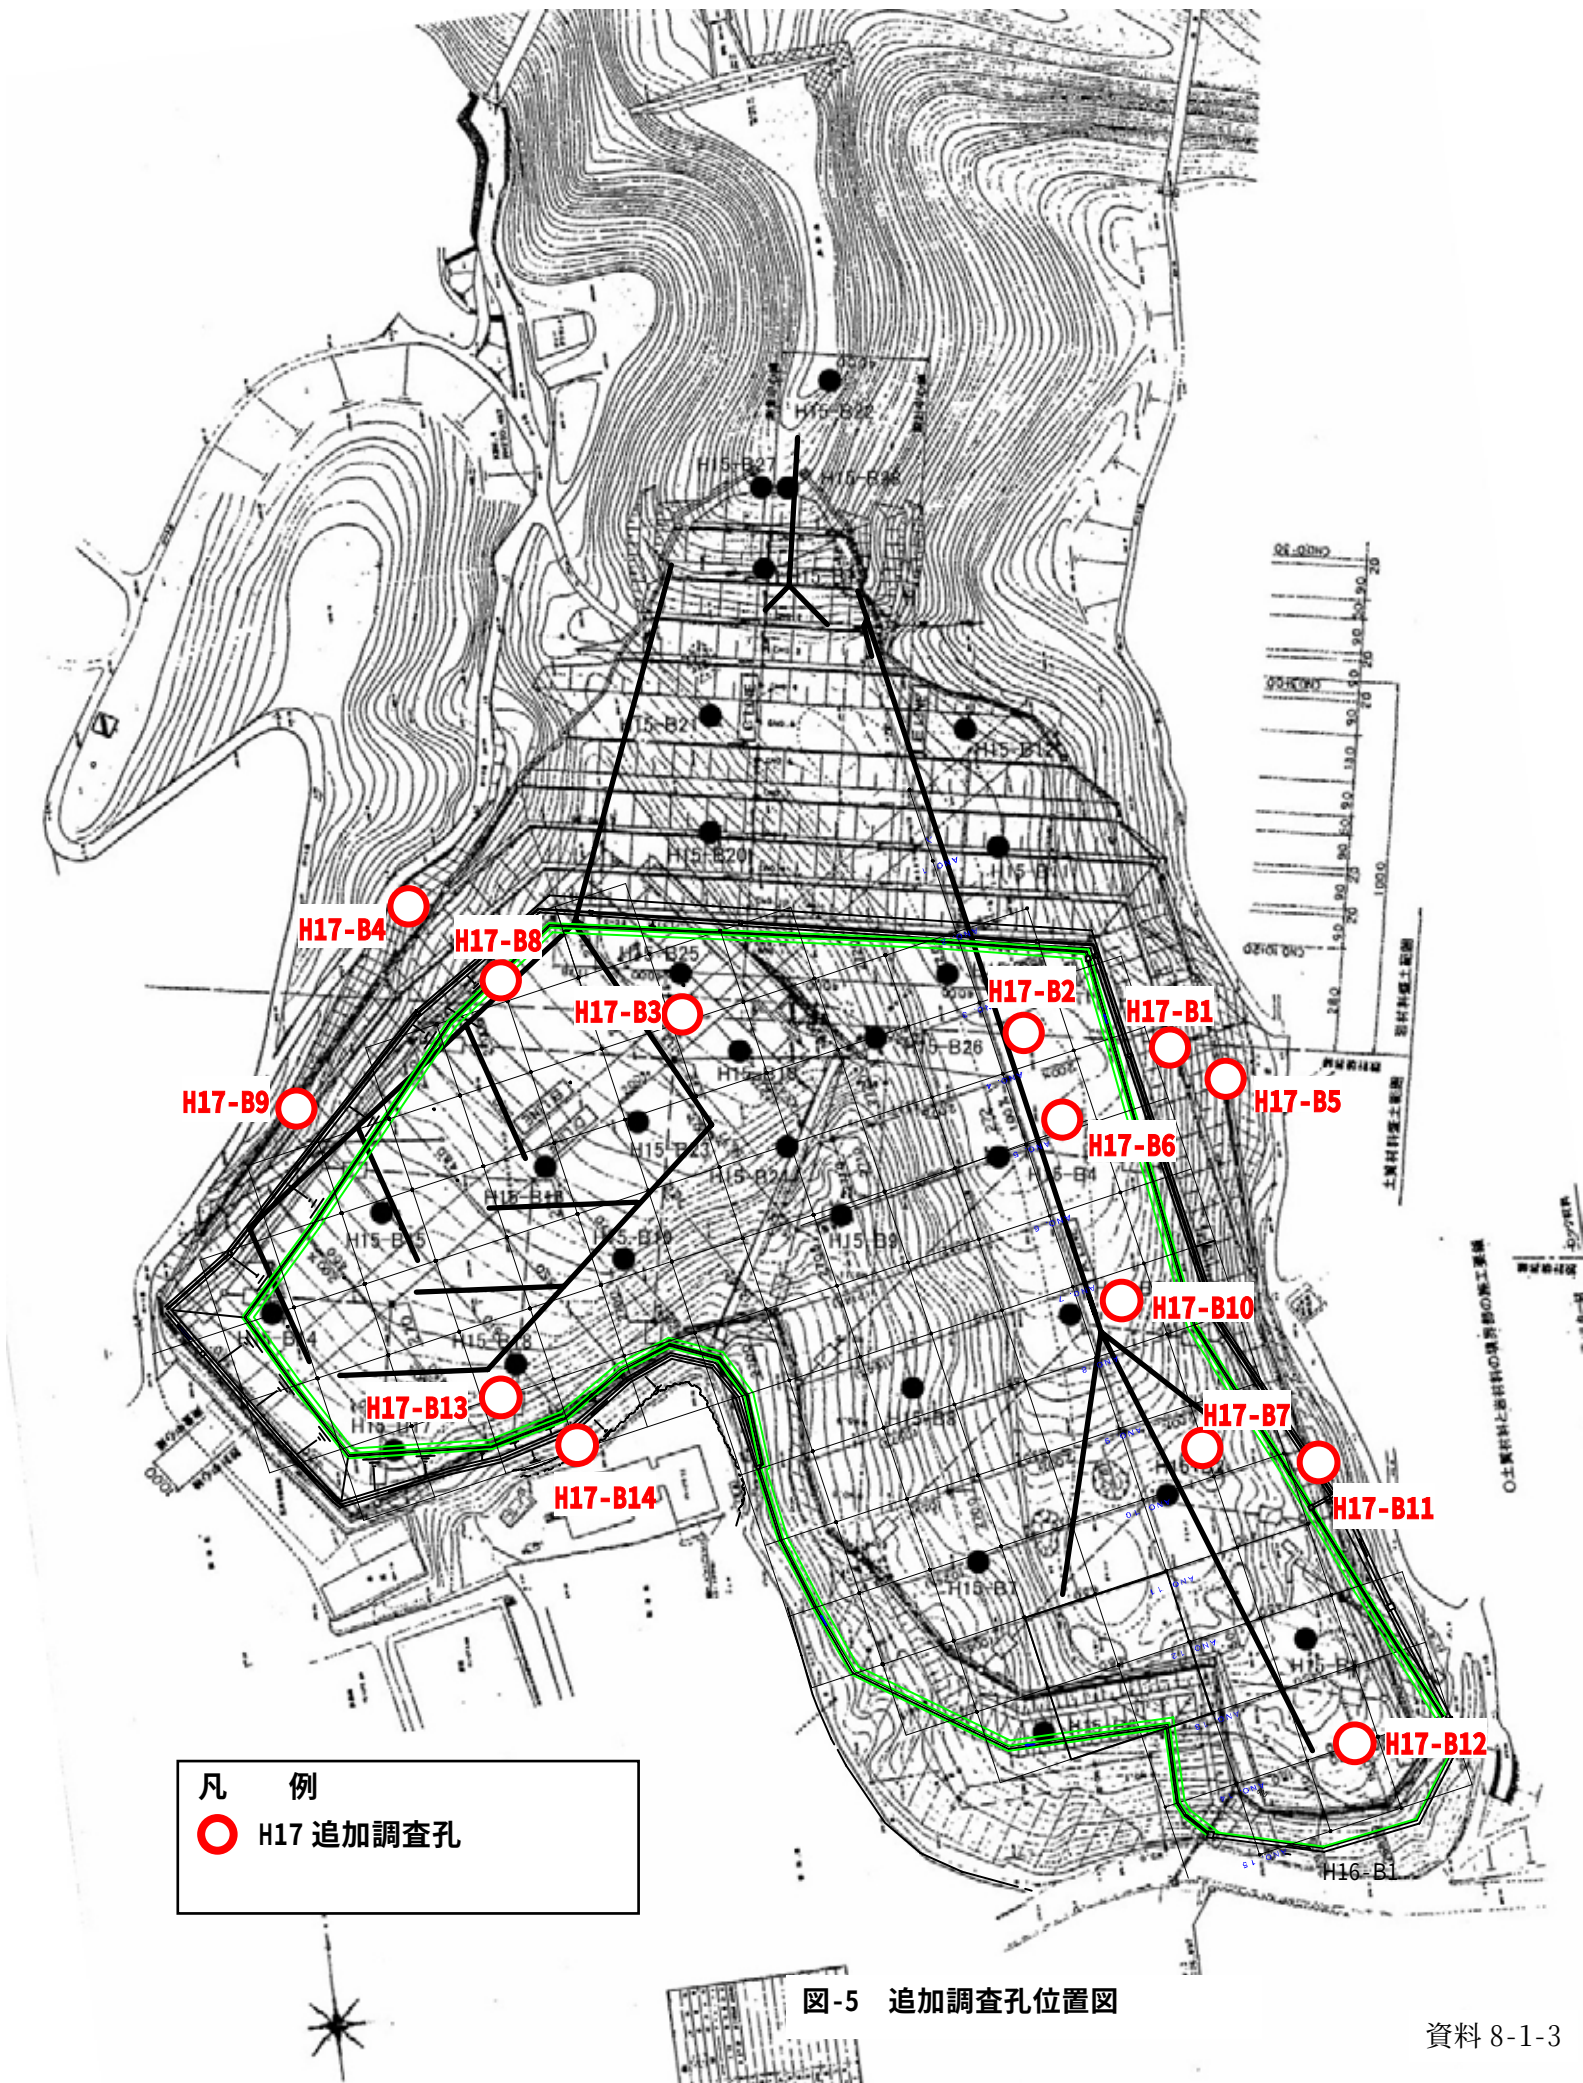
図-5 追加調査孔位置図

追加の調査ボーリング孔は、図-5 の位置で実施している。各孔の主な目的は表-1 に示す。

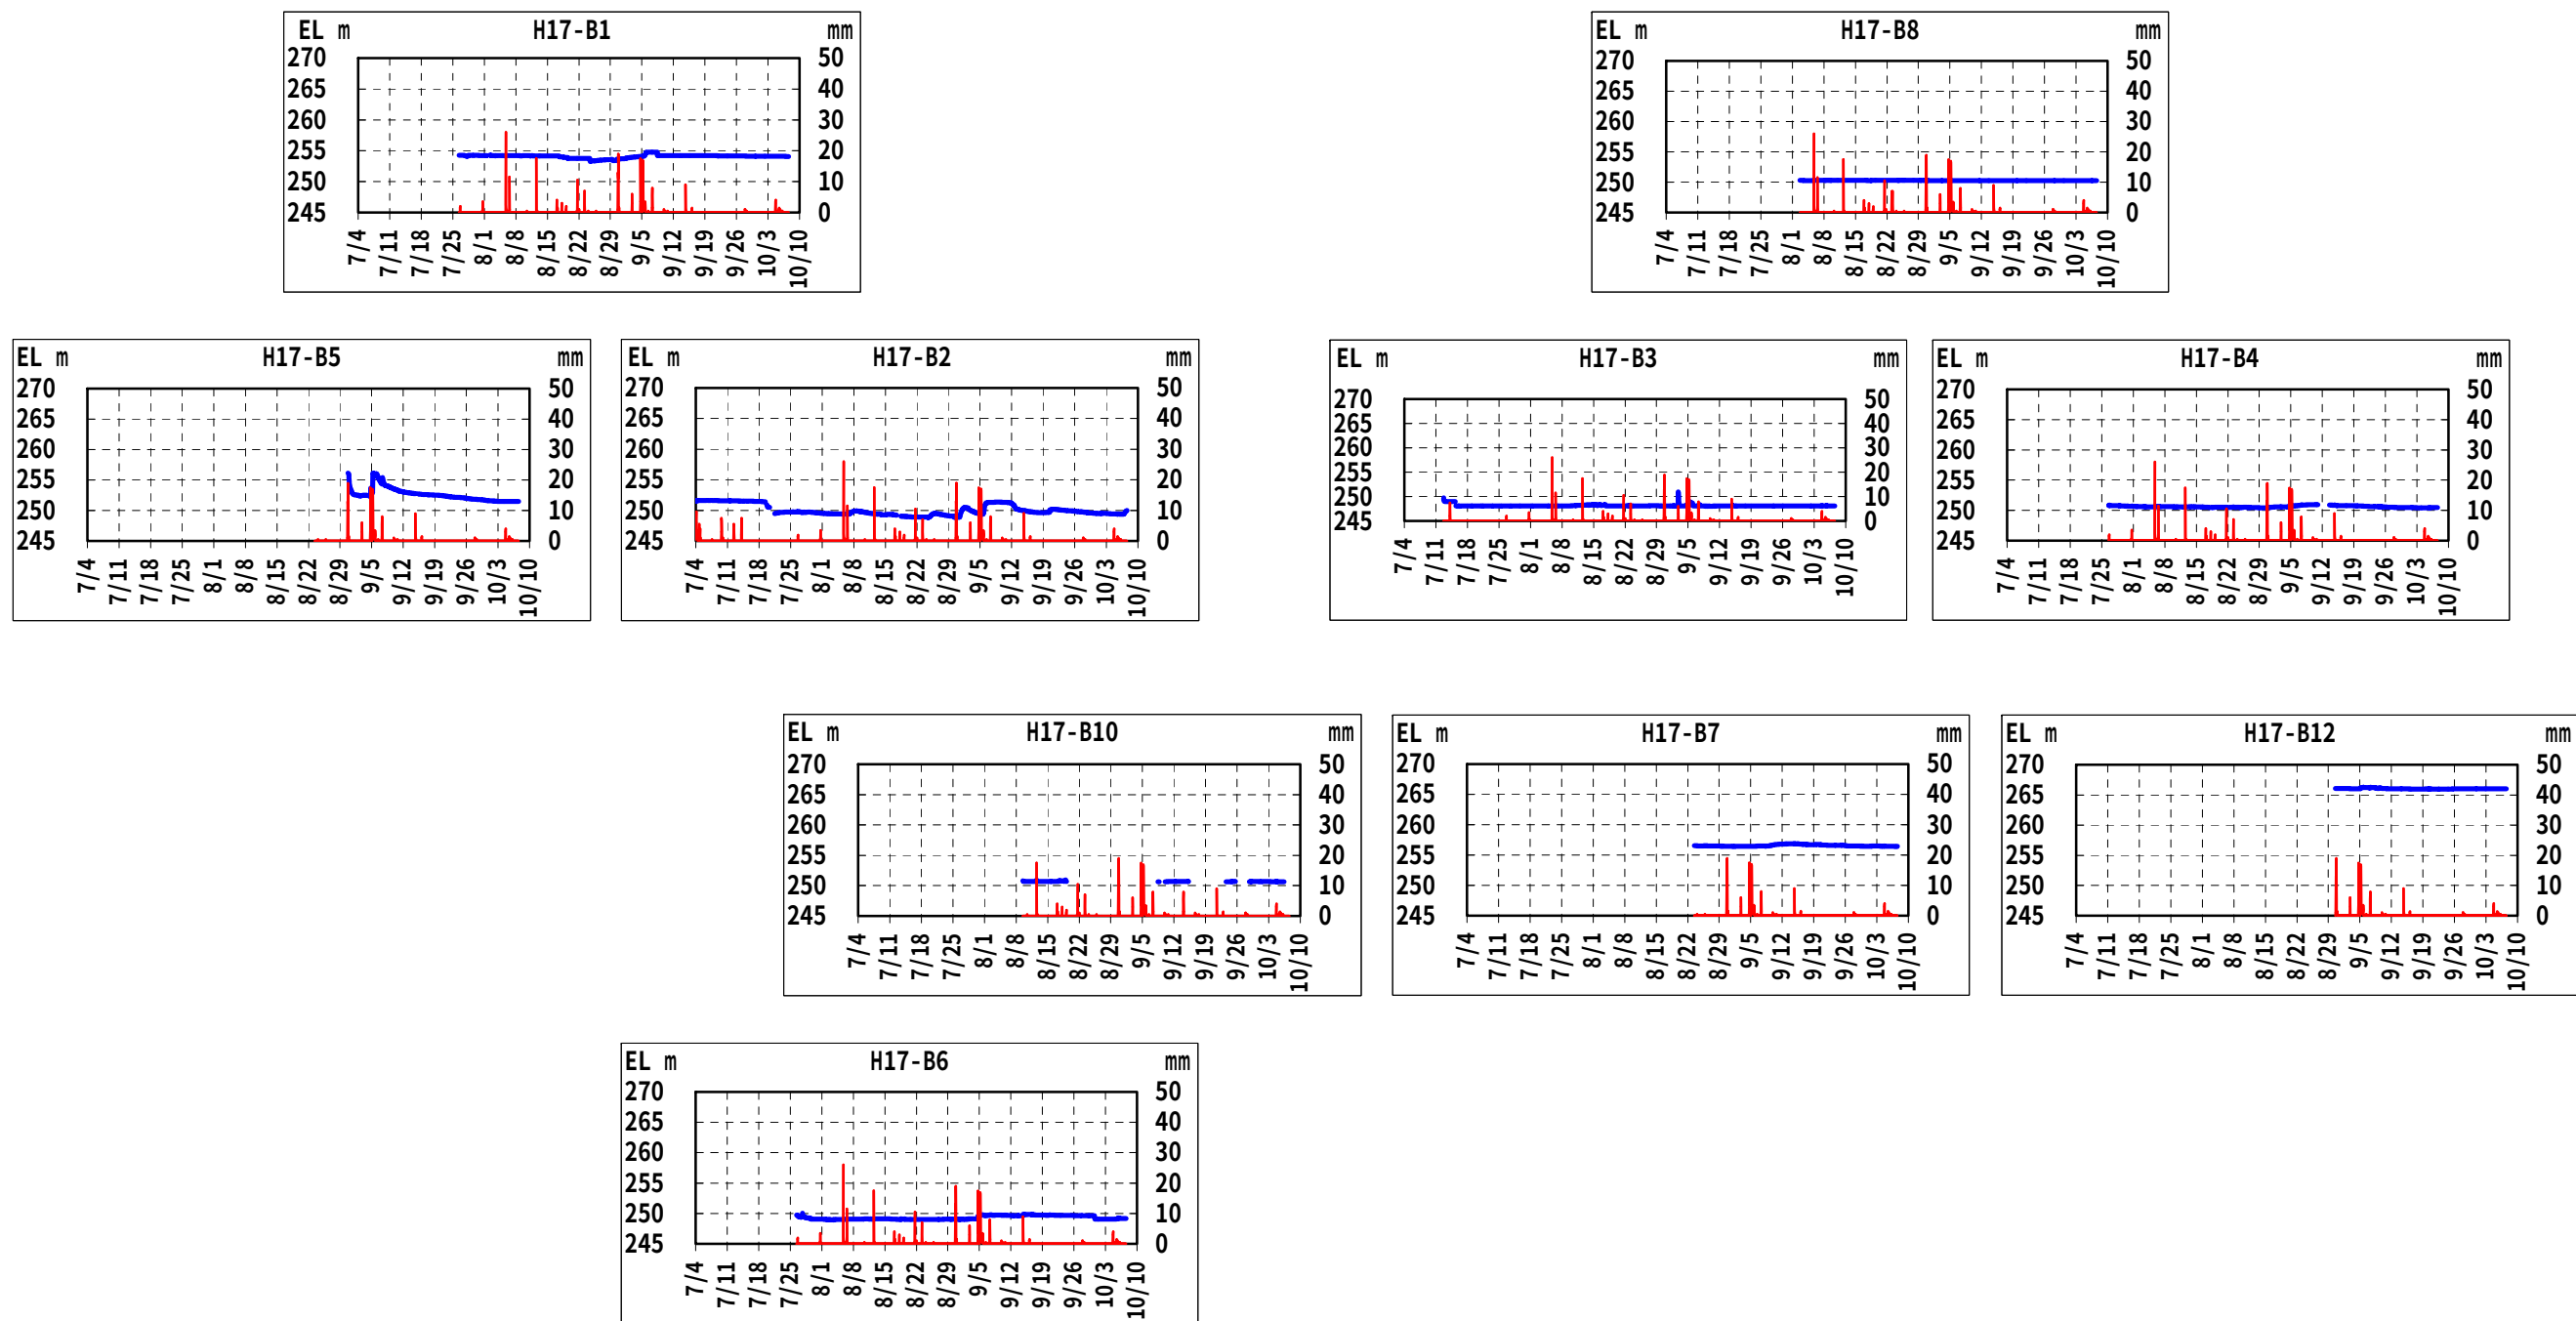
図-7 水位変動図

今回の調査ボーリングにおいて、コルゲート管を敷設してある盛土底面付近に水深で0.5～2m程度の水位があり、強雨時には水位の上昇も確認される。この水がコルゲート管に集水されて排水されているものと見られる。

図-6 に示したボーリング孔内水位の観測結果のグラフを示す。

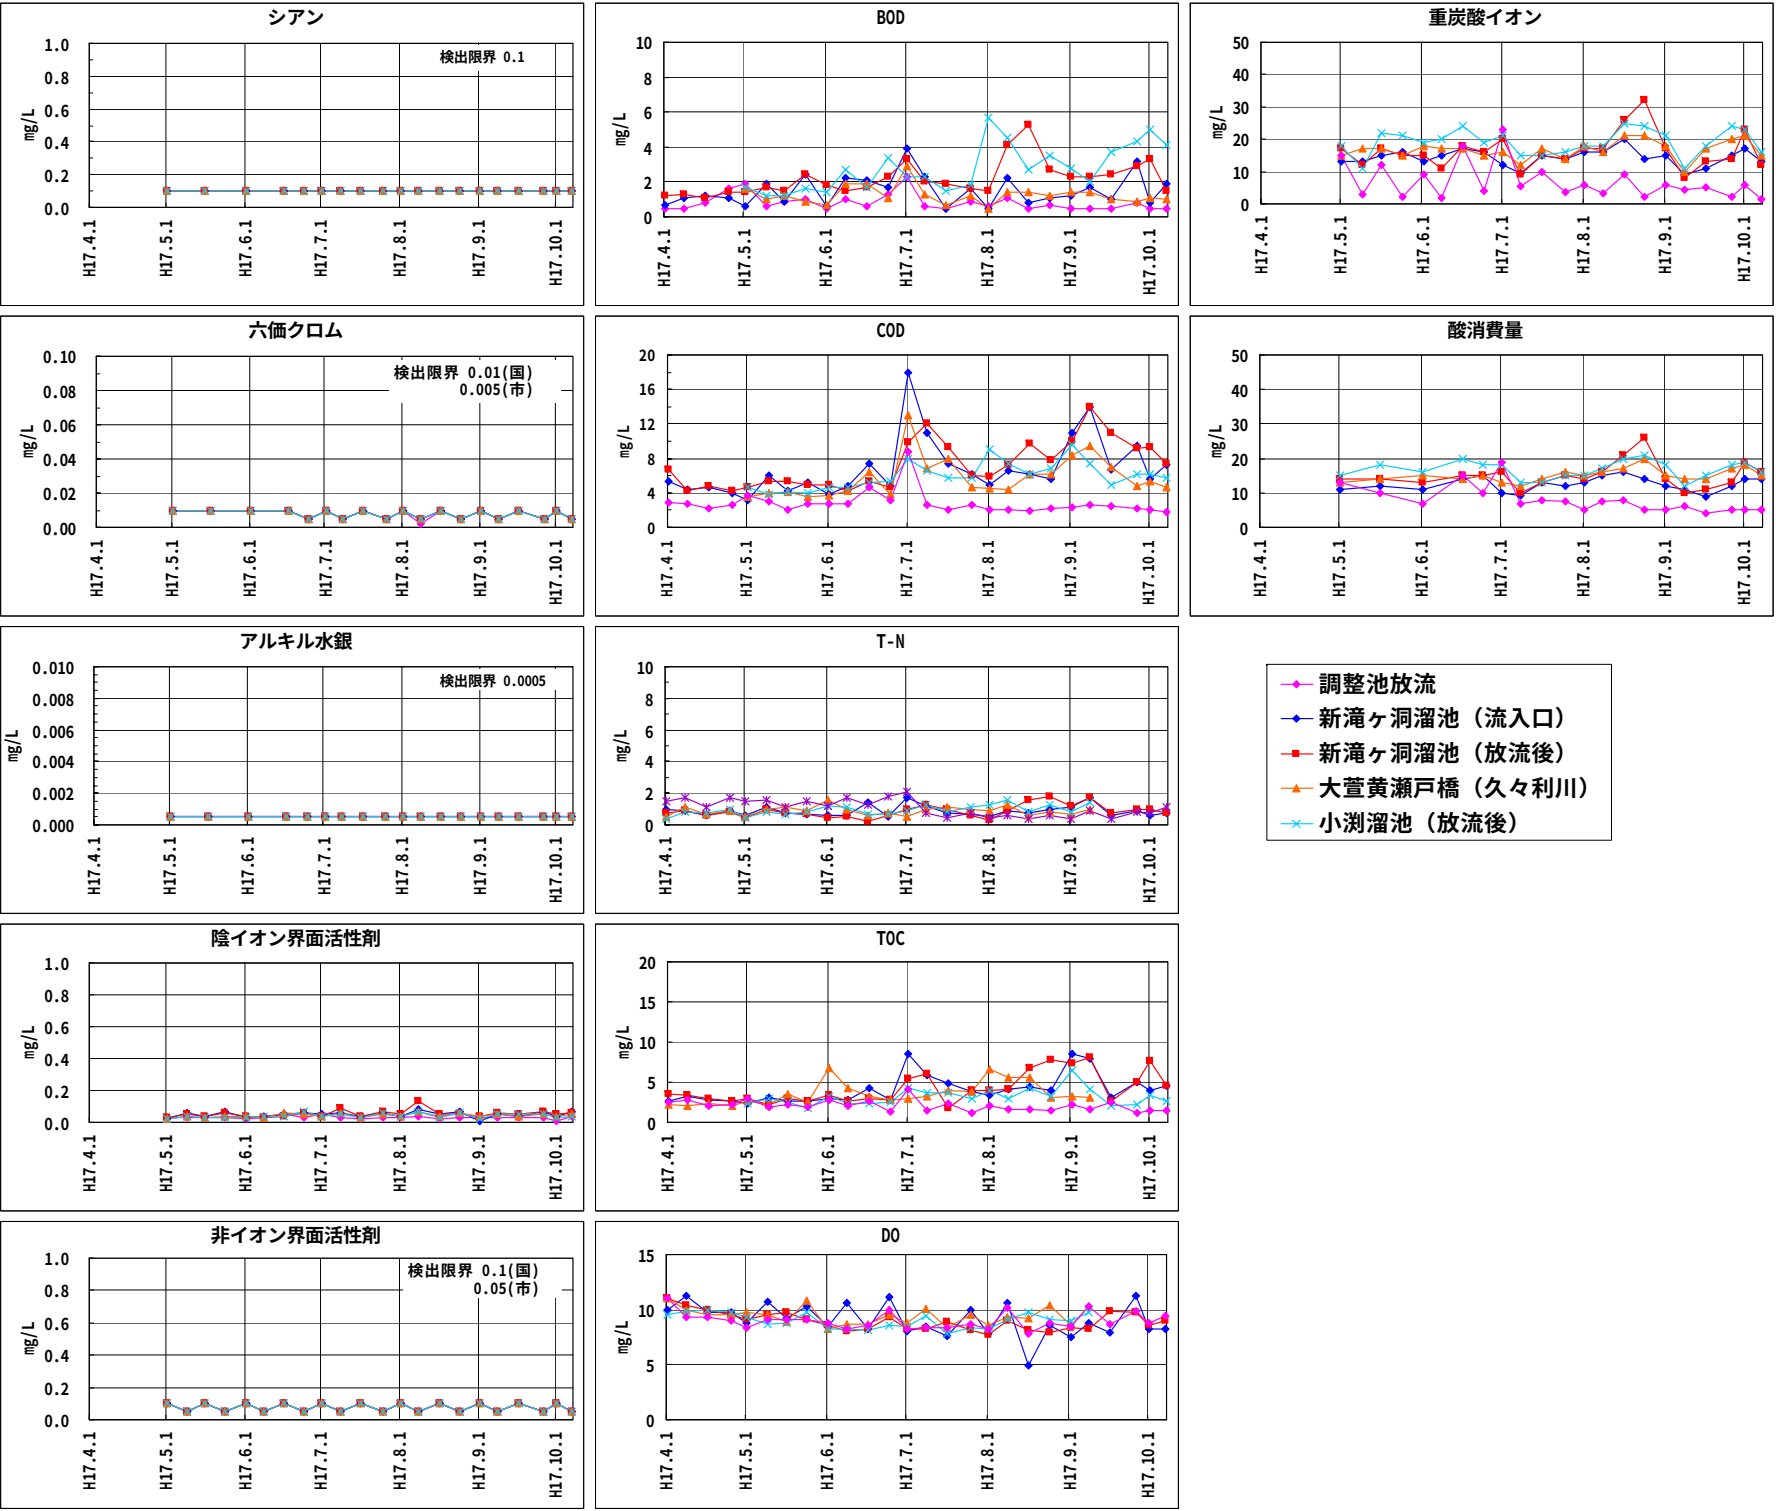
図-12 観測データの状況

環境基準のシアン，六価クロム，アルキル水銀は、検出されていない。  
これは人工的な化合物で存在しないためである。

BOD，COD，T-N，TOC，DOは、問題のない水準で推移している。  
滝ヶ洞溜池からの流入水も反映した、当該地域の一般的な水質である。

pHの変動を見るための項目であったが、特段の推移はない

大萱黄瀬戸橋，小淵溜池の水質は、新滝ヶ洞溜池放流の水質と変化はない

第7回対策協議会で検討したように、これら12項目は、水質項目から除外する。

第7回対策協議会で検討したように、これら2地点は、観測地点から除外する。

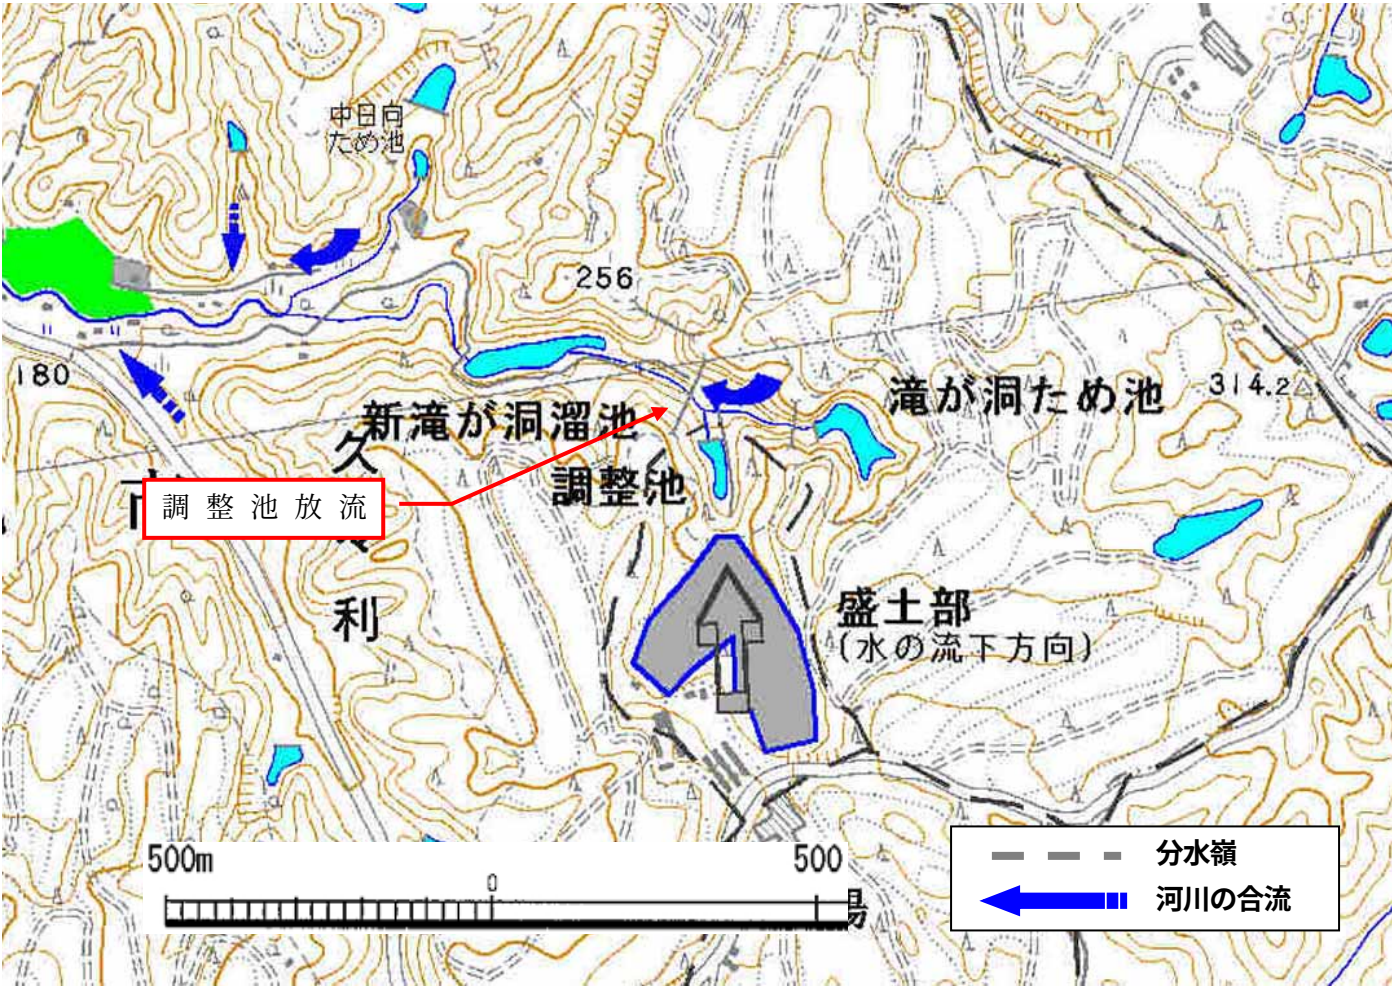
図-13 監視地点の整理

水質監視地点は、盛土浸出水が全て合わさったもので、残土処分場の集水範囲全体からの排水水を監視対象とするために、調整池放流地点を監視地点とする。（図-13）

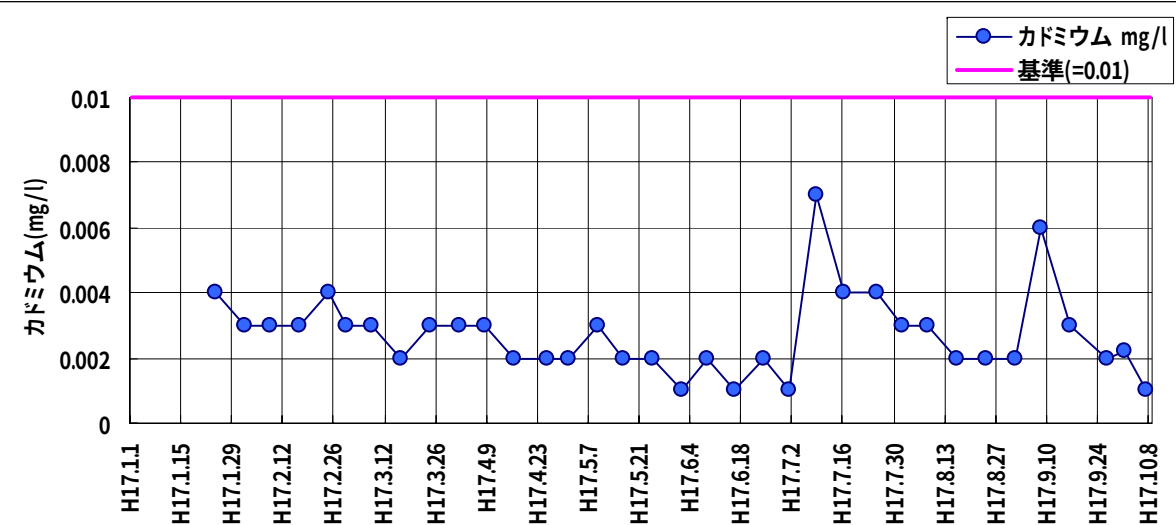
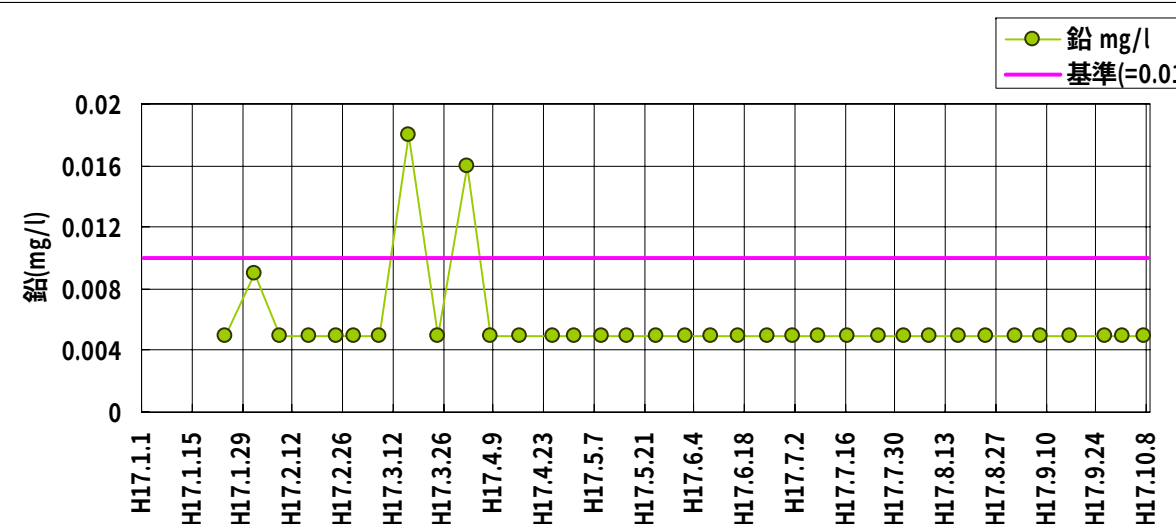
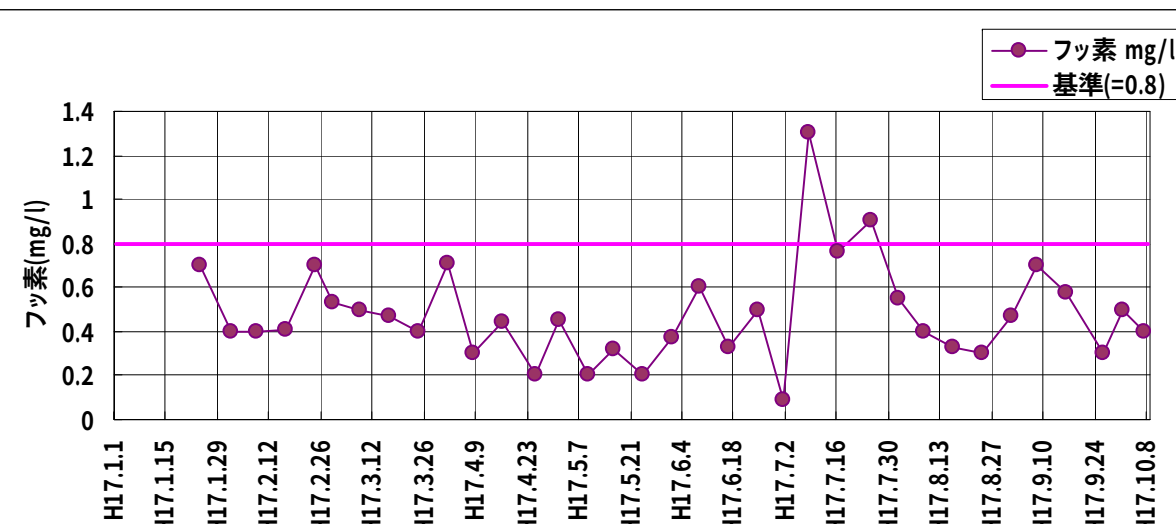
図-14 覆土工施工後の重金属の状況（コルゲート東）

評価  
これまでの室内分析結果では、鉛とフッ素に環境基準の超過が認められるが、環境基準が規定する年間平均値としては、降雨時の値を含めて環境基準は達成されるものと見られる。  
ここでは、環境基準を暫定基準値とし、調整池放流試験で監視地点での確認を行なう。

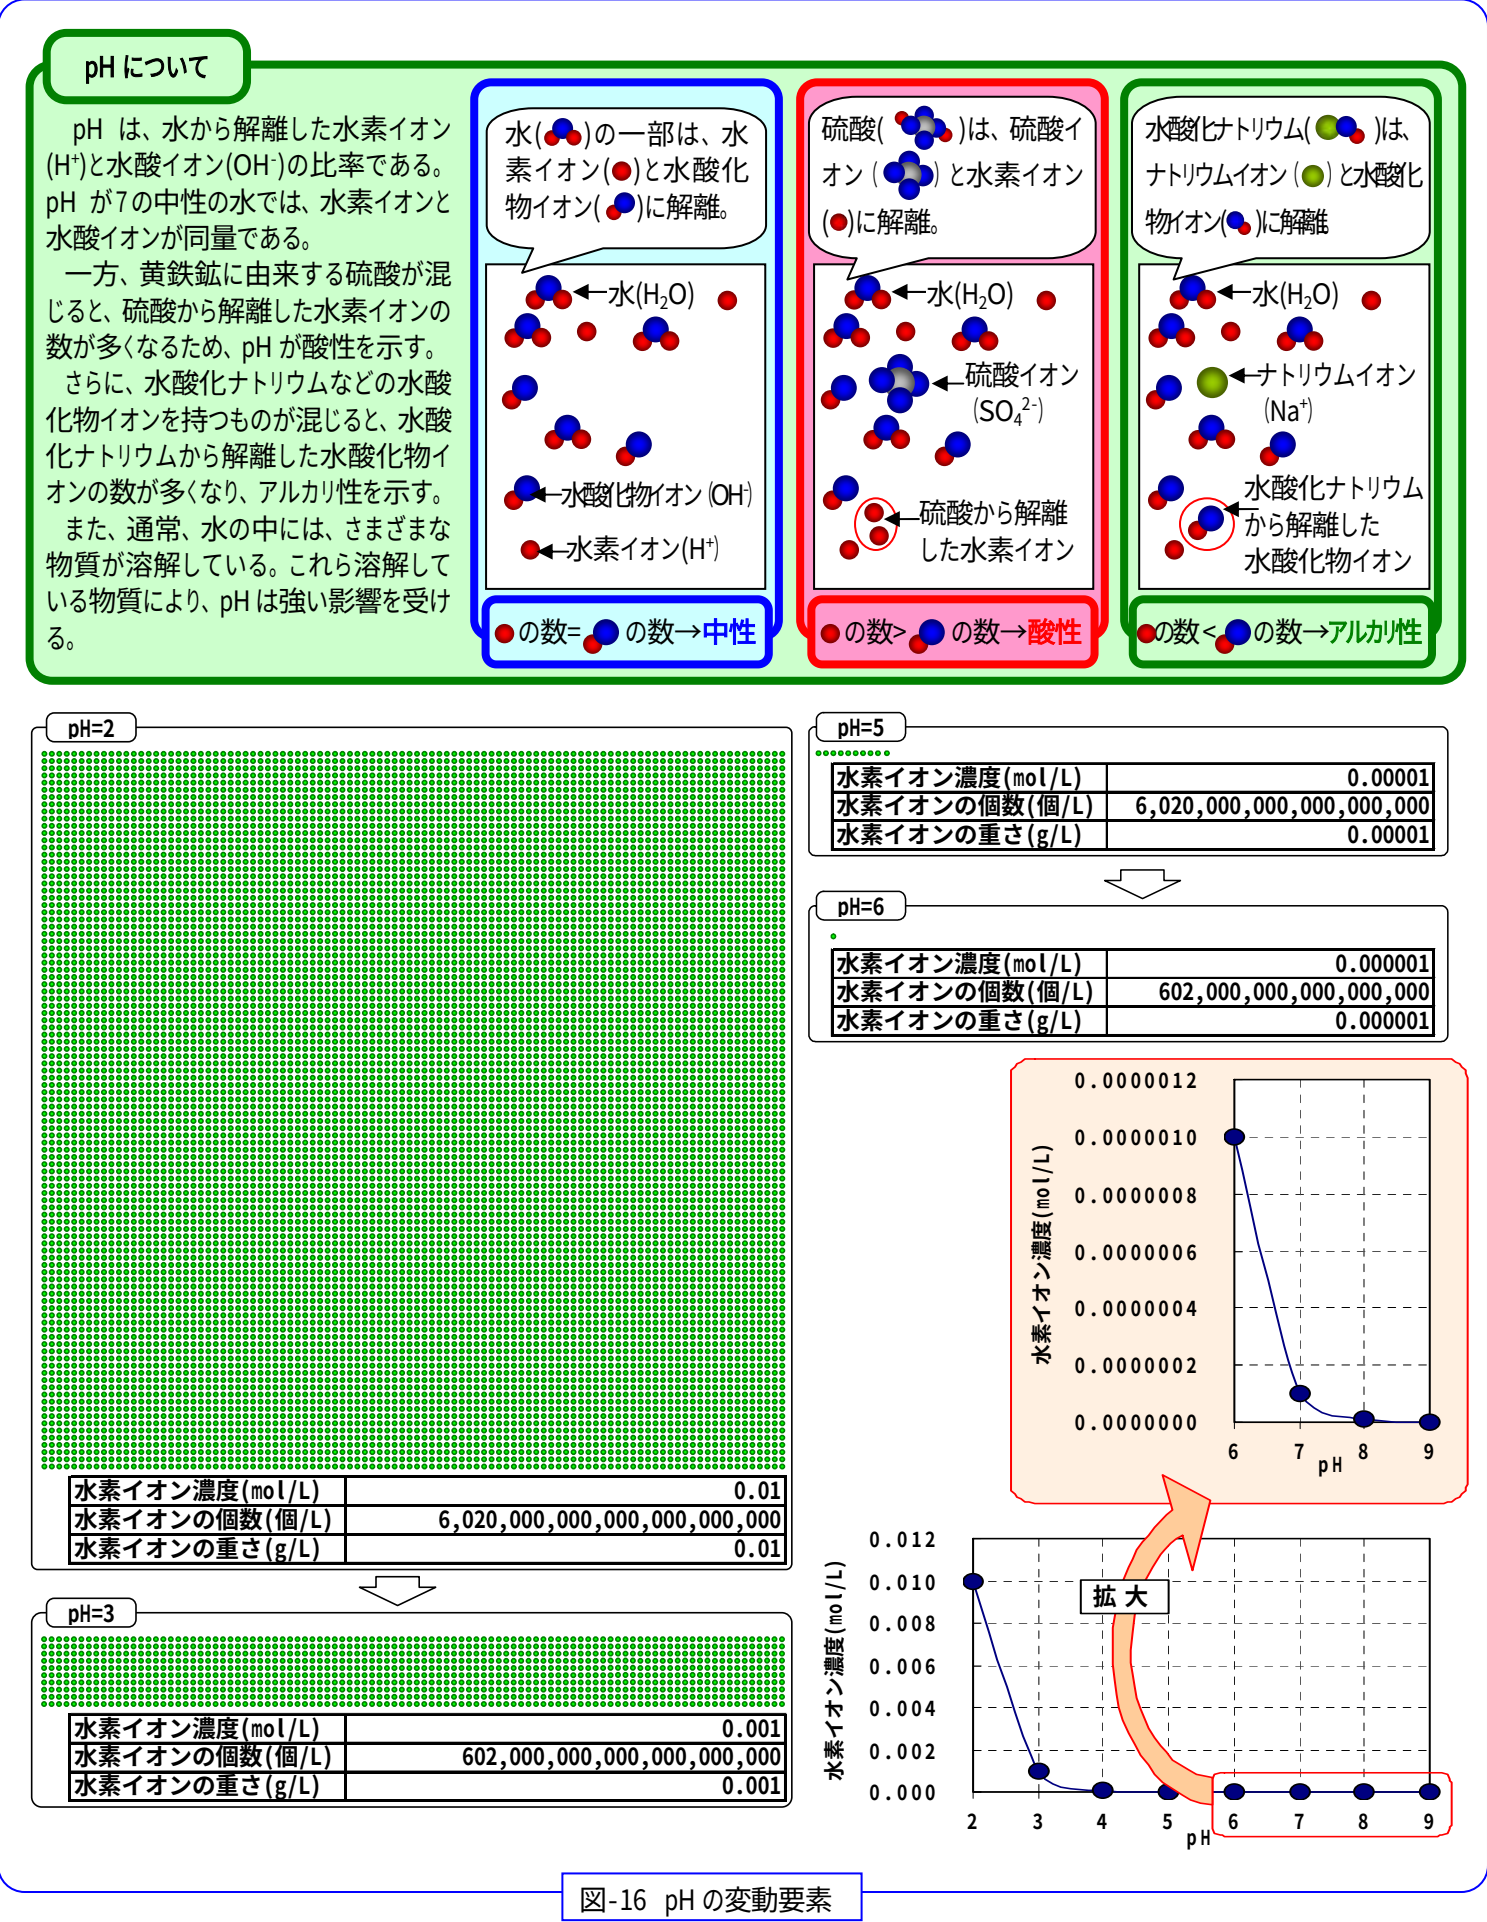
図-16 pH の変動要素

pH は、水中の水素イオン濃度を表している。酸性水の場合、硫酸、塩酸、硝酸、炭酸等の存在で酸性を示している。これらは金属と結合して塩類となれば中性である。これが pH を一定に保とうとする緩衝作用となることもある。また、炭酸については、空気中の炭酸ガス濃度の影響などによっても pH が変動する。このように、pH は混在しているイオンの状態で変動する。この状況は、これまでの観測値でも見ることができる（図-15、図-16）

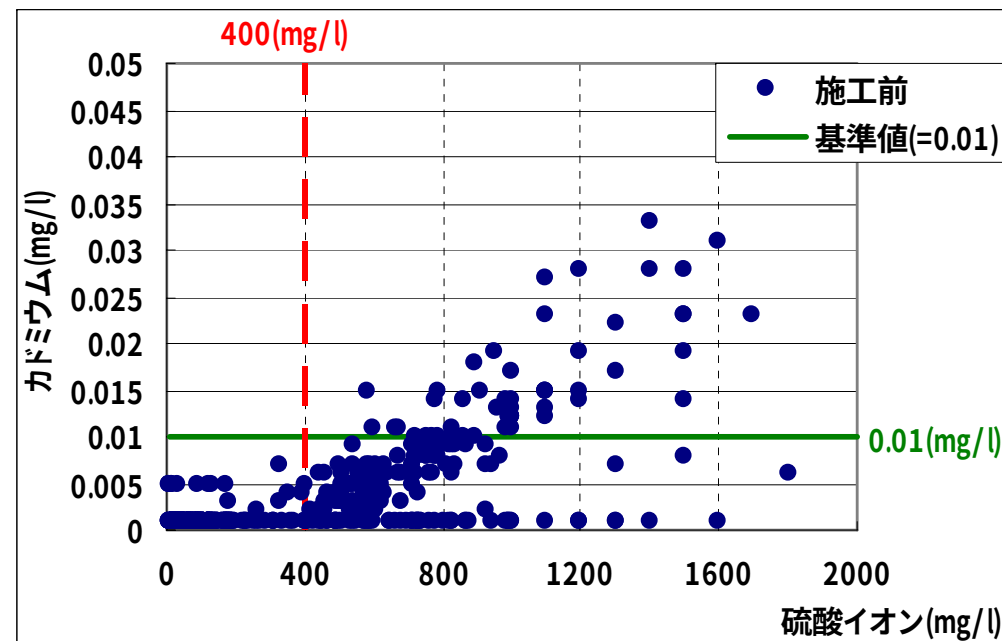
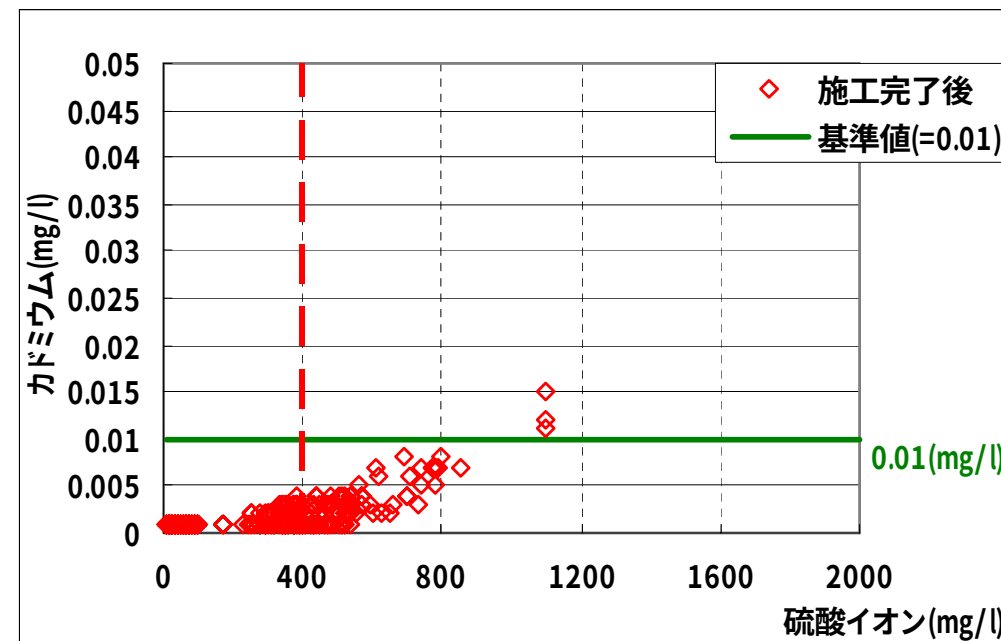
図-17 カドミウムと硫酸イオンの関係

さらに、化学変化の結果を表す硫酸イオンと重金属濃度の関係に着目し、覆土工の効果検証の目標としてきたが、図-14 に示すように、覆土工の前後では、以下のように関係性に変化が現れた。

すでに化学反応がおさまっているとみられ、ばらつきもあるため、硫酸イオンは絶対的な監視指標には適しておらず、従来と同じように目安値として扱っていく。

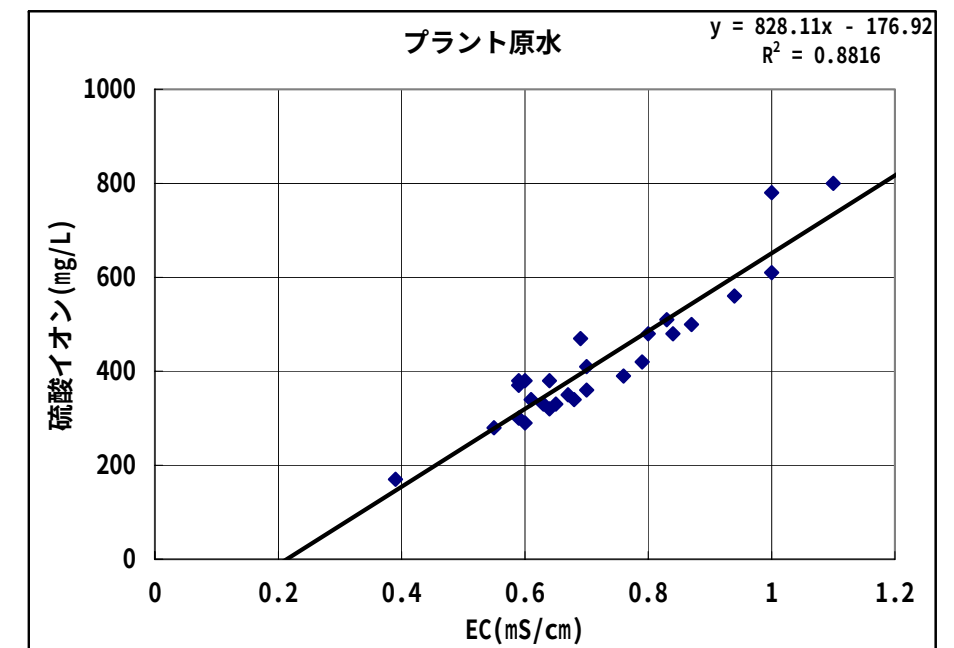
図-18 硫酸イオン濃度と電気伝導度の関係（プラント原水）

また、硫酸イオンは、現場計測機器がなく、室内分析が必要なため、その場で状況が判る値としての指標が必要と考えた。ここでは、硫酸イオンの代わりに現場で測定できる値として、電気伝導度を併用する方向で検討を行なう。両者の相関性は高いので（図-18）、この点に注目して、調整池放流試験で、監視地点の硫酸イオンと電気伝導度の関係を整理し、電気伝導度の指標性を検討する。

また、硫酸イオンと相関性の高い電気伝導度の併用について検討を進める。

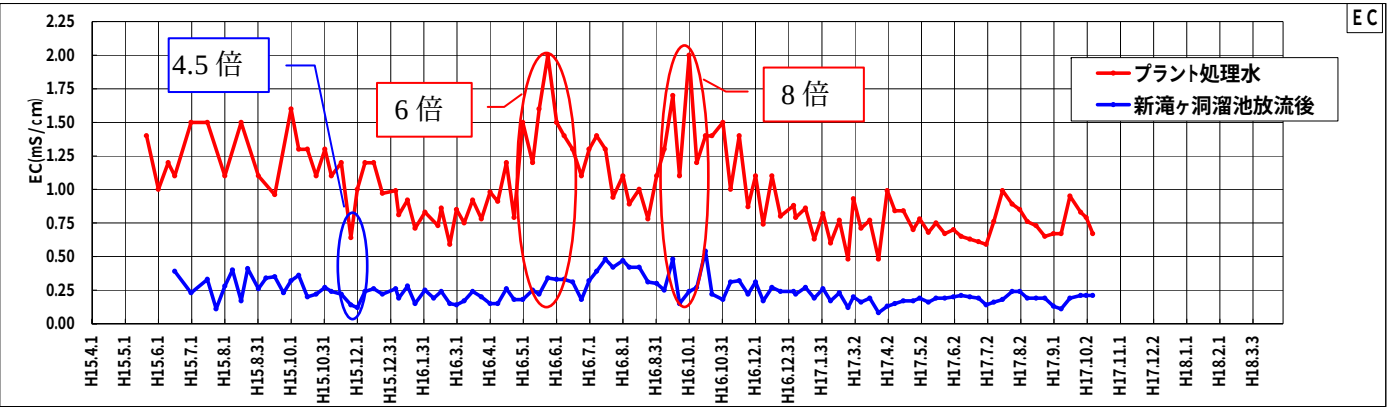
図-19 利水地点までの水質変化

図-19 に示すこれまでの観測データから、次のことが判る。

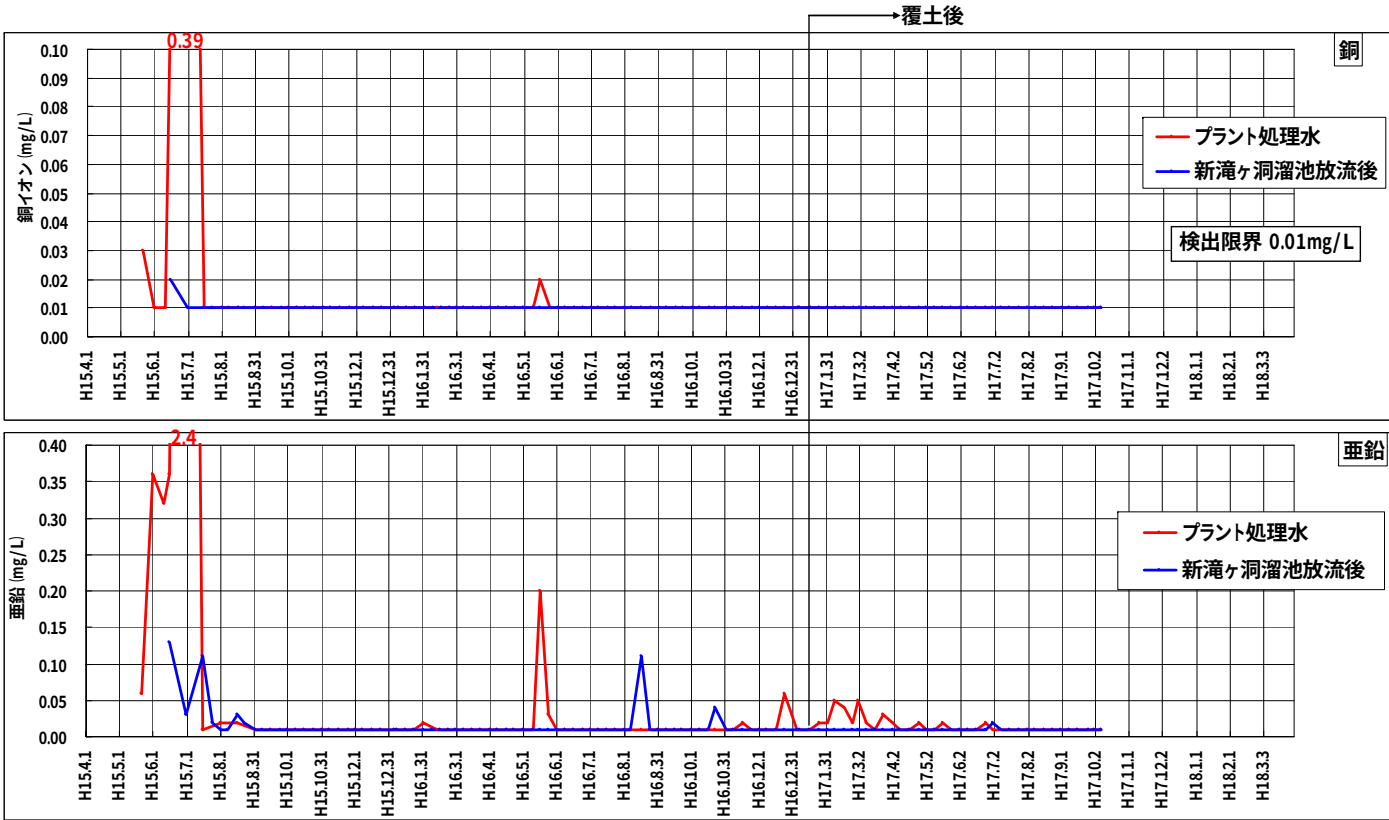
図-20 金属の水質変化

なお、現状では、銅、亜鉛などの金属は、プラントで排除されており、現状では濃度変化について比較することができない（図-20）。これらについて、調整池放流試験において検証を進め、その結果で、農業用水項目について監視が必要かの判断を行なう。
