# 第6回 小渋ダム土砂バイパストンネル モニタリング委員会 説明資料

平成31年3月14日

国土交通省 天竜川ダム統合管理事務所

第6回 小渋ダム土砂バイパストンネル  
モニタリング委員会 説明資料  
＜目次＞

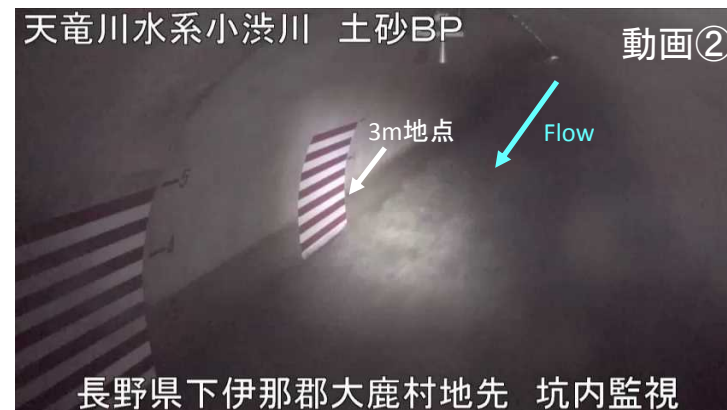
長野県下伊那郡大鹿村地先 坑内監視  
流量約180m<sup>3</sup>/s 水深約2.0m(10/1 3:00付近)  
目視計測に用いた画像(CCTVカメラ)
