# 記録的な大雨による 被害状況と復旧への取組み

## 豪雨が残した爪跡

### 天竜川上流部で起こった被害

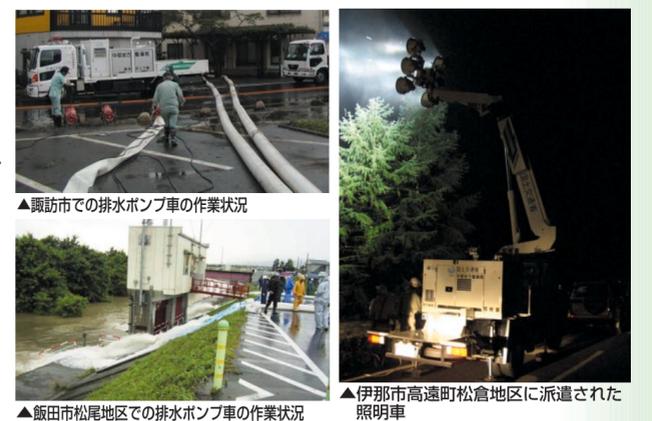
諏訪市ほか各地での浸水被害の発生に伴い、国土交通省では、市町村からの要請により、現地に排水ポンプ車延べ11台を派遣しました。7月22日をもって、派遣した全地域における支援活動を完了しました。その他、夜間作業や監視のために照明車の派遣も行いました。

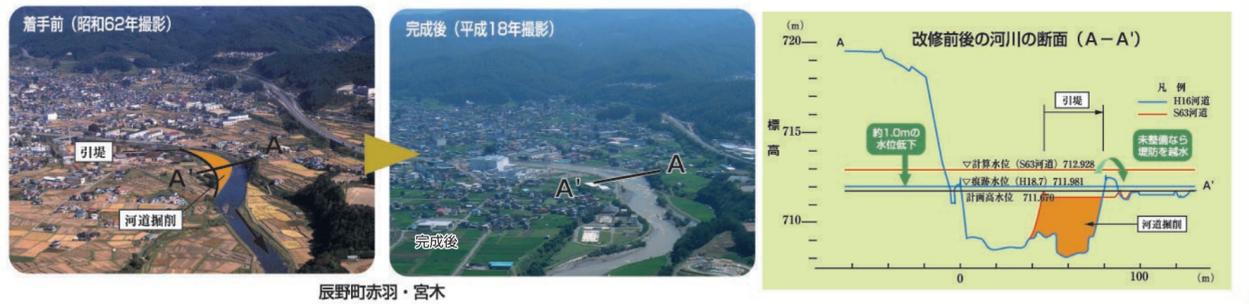
天竜橋(南箕輪村)から昭和橋(辰野町)の間の約14kmの伊北地区については、諏訪湖釜口水門の運用(計画放流量600m<sup>3</sup>/secに対し400m<sup>3</sup>/secの暫定放流)に対応するため、引堤及び築堤護岸等の改修事業が進められ、平成12年度末に完了しました。

今回、伊那・伊北地区では、戦後最大の洪水(流量:伊那富823m<sup>3</sup>/s、伊那1,136m<sup>3</sup>/s)となりました。1箇所欠壊、また計画高水位を超えた箇所もあったものの、これまでの河川改修の結果として、大規模な洪水氾濫被害は起こりませんでした。
