7月	矢作川 愛護モニター報告	モニター区間	矢作川:左右岸 0.0km~7.0km 管轄出張所:安城出張所
実施日	令和 5年 7月 4・11・21日	実施区間	上塚橋から河口

環境に関する報告 上塚橋から矢作川大橋まで(右岸)

不法投棄に関する報告 矢作川大橋から河口まで(右岸)

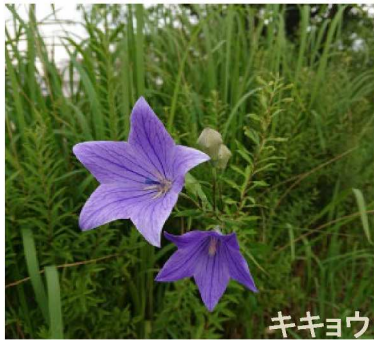
キキョウ

GW頃、上塚橋近くで、キキョウ、オニユリ、ヤブカンゾウを見つけた。外来植物が我が物顔で繁殖する中、在来種が残っていることは嬉しい限りであった。外来のタンポポも混じるが、市街地に比べ矢作川の土手は、在来のタンポポの割合が高く環境がまだまだ保たれていることがよく分かった。

ところが、7月4日に再度見に行ったところ、キキョウ、オニユリ、ヤブカンゾウは草刈りできれいに刈り取られていた。偶然にも、キキョウは刈り取られた一部が落ちていた。

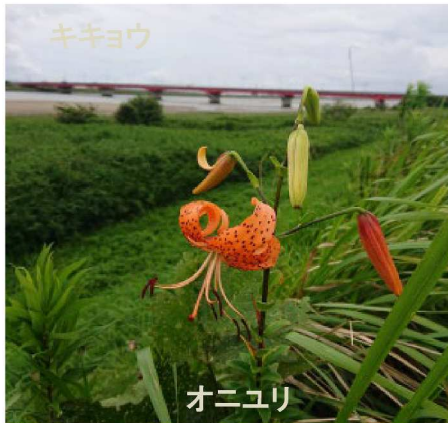
オニユリ

さらに下流側、を探してみると、1本だけオニユリを見つけた。またその近くの高水敷きに十数本のヤブカンゾウを見つけた。ここ(河口から2.6~2.8km)は少し前に、草刈りが実施されたところなので、運よく刈り取り後に成長してきたようだった。貴重な200mである。

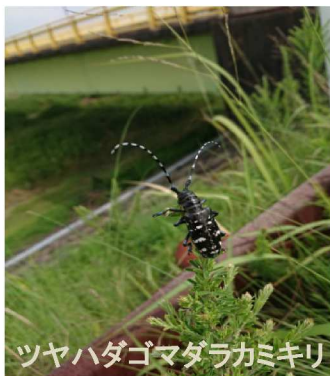
ツヤハダゴマダラカミキリ

棚尾橋付近で、あまり見なくなったカミキリムシを発見した。近年、カミキリムシも外来種が侵入していると聞かすが、これは、ゴマダラカミキリに間違いはないと思って写真を撮った。念のため、在来種と外来種の違いを調べてみると、このカミキリムシは外来の特徴がすべて当てはまり、ツヤハダゴマダラカミキリであることが分かった。モニターは、始まったばかりであるが、いろいろな発見があり、しばらく楽しく続けられそうである。

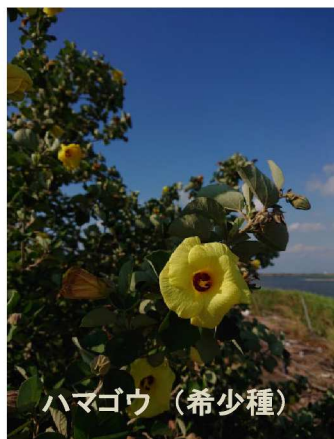
ハマゴウ (希少種)

矢作大橋から河口までをモニターした。水位観測所より下流側は長い間工事が続いており、土手を歩くことが出来ないため、水辺を歩いた。  
滅多に行くことのない場所で見ることのない植物や海浜性の植物が多く見られた。ハマゴウはおそらく矢作川河口周辺にはこの1本しかないと思われる。また、外来種のヤノネボンテンカを始めた見た。その他にも他のエリアとは違う植物がおおい。  
また、他に記の死がいを見つけたが、腐敗が進んでいるが、近くに住宅もないためそのままとした。

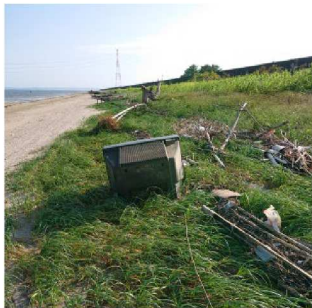
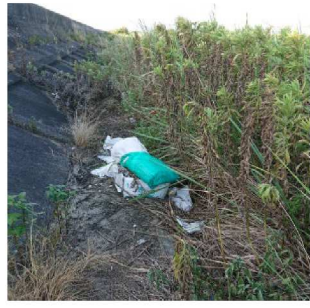
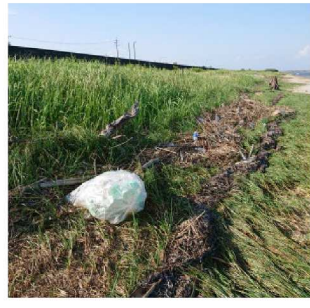
河口からさらに下流側にも大型テレビなどの不法投棄が見られた。ここは、堤防沿いに車を横付けできないため、上流から出水時に流されてきた可能性が高い。ゴミが帯状に堆積しており、上流側で不法投棄されたものが流されてきたものと思われる。
