| 8月 | 矢作川 愛護モニター報告 | モニター区間 | 矢作川:左右岸 0.0km～7.0km<br>管轄出張所:安城出張所 |
| 実施日 | 令和 6 年 8 月 8・20 日 | 実施区間 | 碧南(右岸側) |

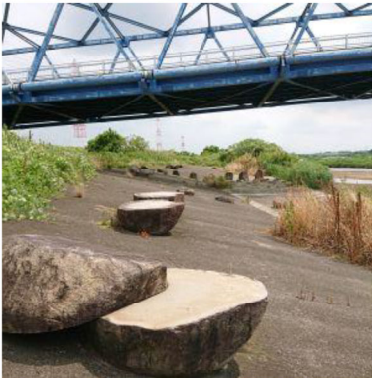
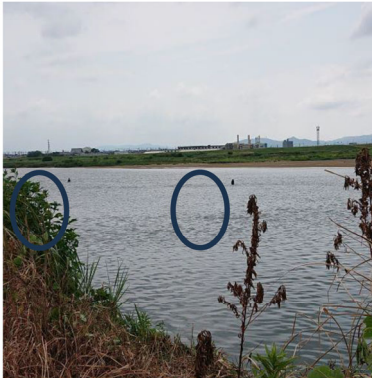
| <div> </div> <div> <p>中畑橋下流 法面下7月まで歩けたが8月は歩けないくらい草が繁茂した。</p> <p>中畑橋の直下にしゃれた石のテーブルがある。ここでおにぎりを食べてみたが、アプローチが困難。</p> <p>腰まで水につかって、二人釣りをしていたが、あまり釣れていないようだった。</p> </div> | | | |

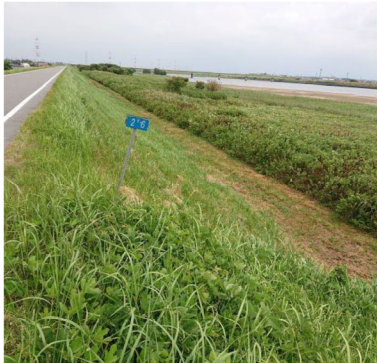
| <div> </div> <div> <p>毎年、ここだけこの時期に草刈りが行われる。オニユリ・ヤブカンゾウがここだけあるが、咲く直前に毎年刈り取られるのは少し残念。</p> <p>棚尾橋上流 法面<br/>ここだけ法面の構造が違うのか毎年ここだけ草が枯れこむ。</p> <p>ところどころのクズの群落が長い間雨が降らないため枯れている。</p> </div> | | | |

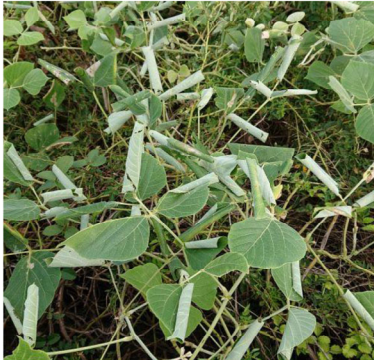
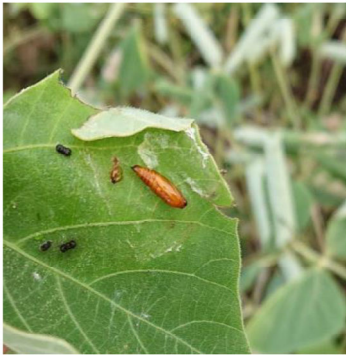
| <div> </div> <div> <p>クズの葉が葉巻上にくるくる巻かれている箇所を見かけた。葉巻の中を開いてみると蛾と思われるサナギが入っていた。</p> </div> | | | |
