矢作川自然再生 モニタリング調査結果報告

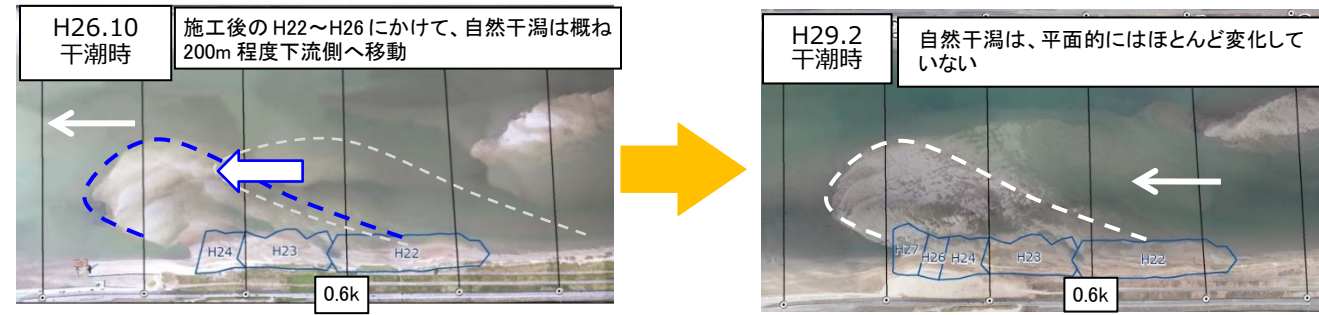
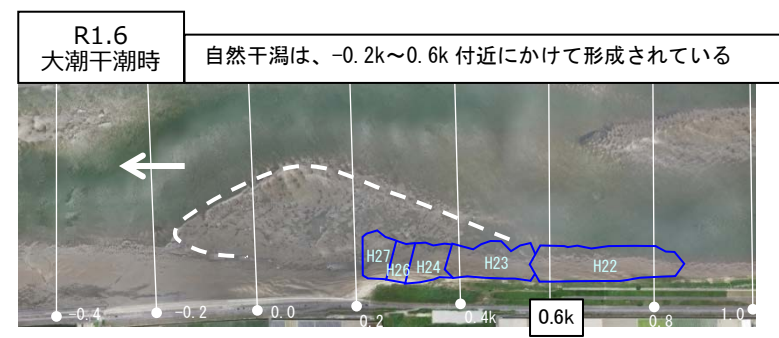
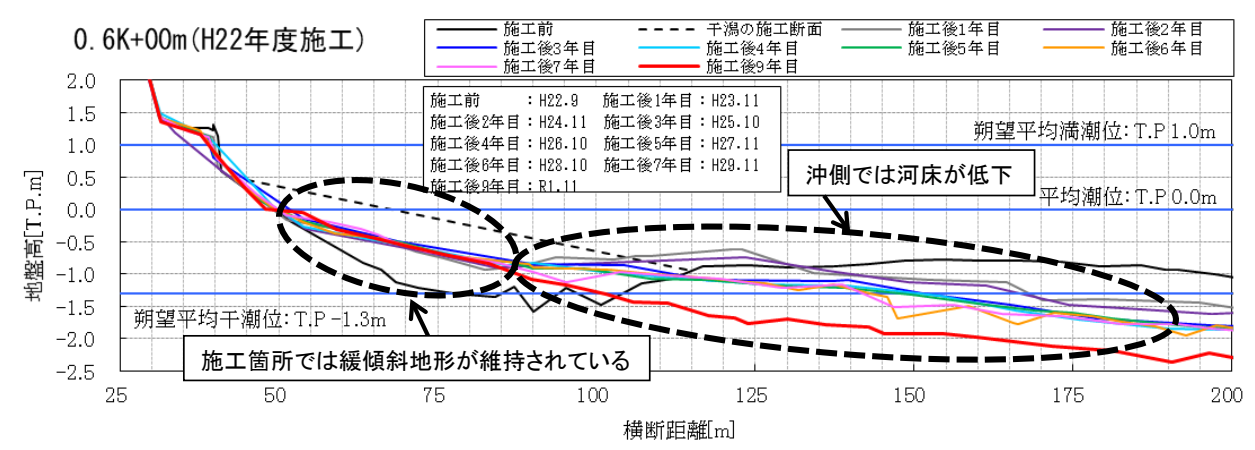
①干潟地形の変化

・出水の影響で干潟地形は変動しているが、施工箇所では緩傾斜の干潟地形が維持されている。

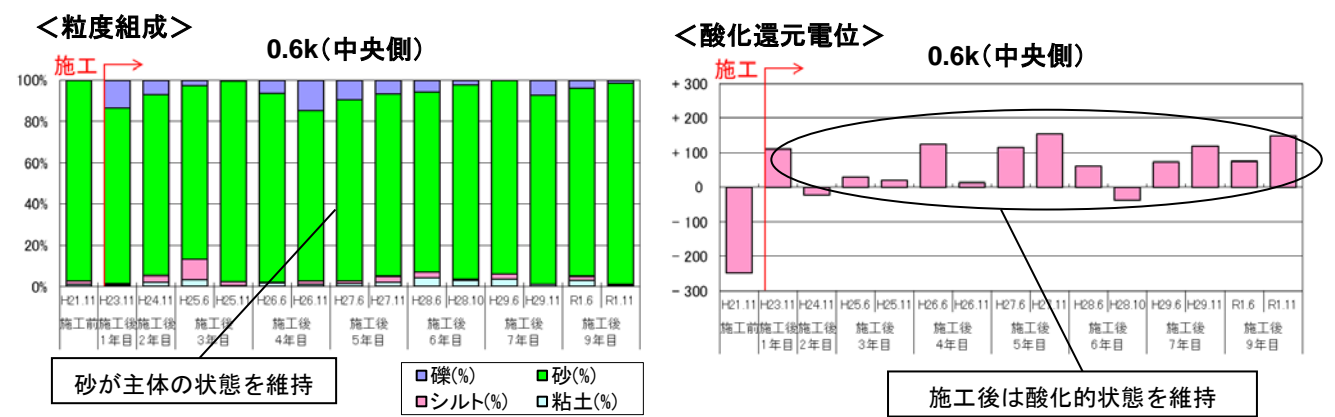
②底質

・底質は砂が主体で酸化的な状態を維持しており、生物生息環境として良好な状態を維持している。

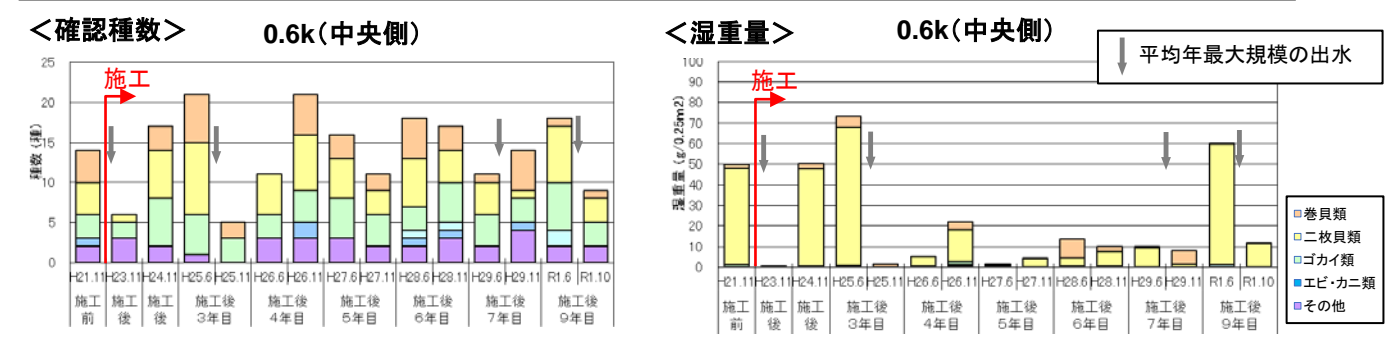
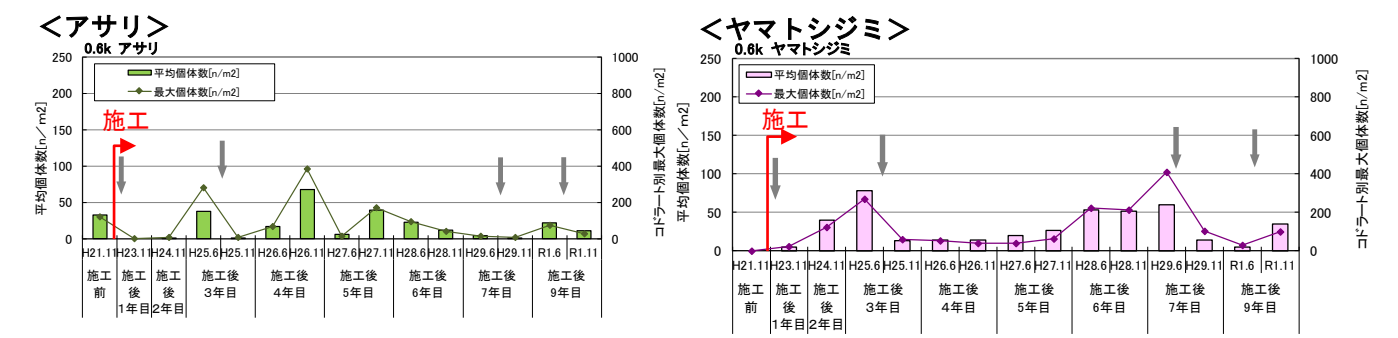
③底生動物

・底生動物は出水後に一時的に減少するがその後は回復し、底生動物の生息場としての環境が維持されていると考えられる。
 ・指標種であるアサリは、出水の影響等により増減しており、明確な施工効果は不明確。一方、ヤマトシジミは、施工前はほとんど確認されなかったが、施工後は毎回確認されている。

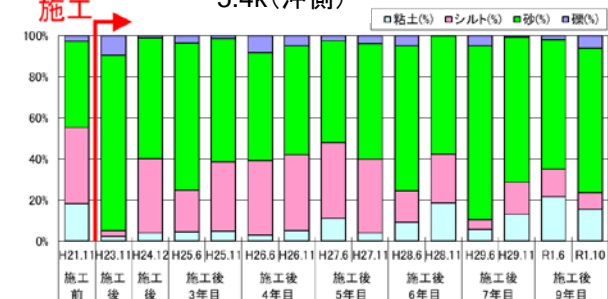
<粒度組成> 5.4k(沖側)

- ・粒度組成は砂分を主体とした構成だが、施工後年数の経過により枯葉や植生が細粒分をトラップするため、シルトや粘土分が多くなっている
- ・強熱減量（有機物含有量の指標）も同じく、変動はあるが施工後の年数に応じ高くなっている。

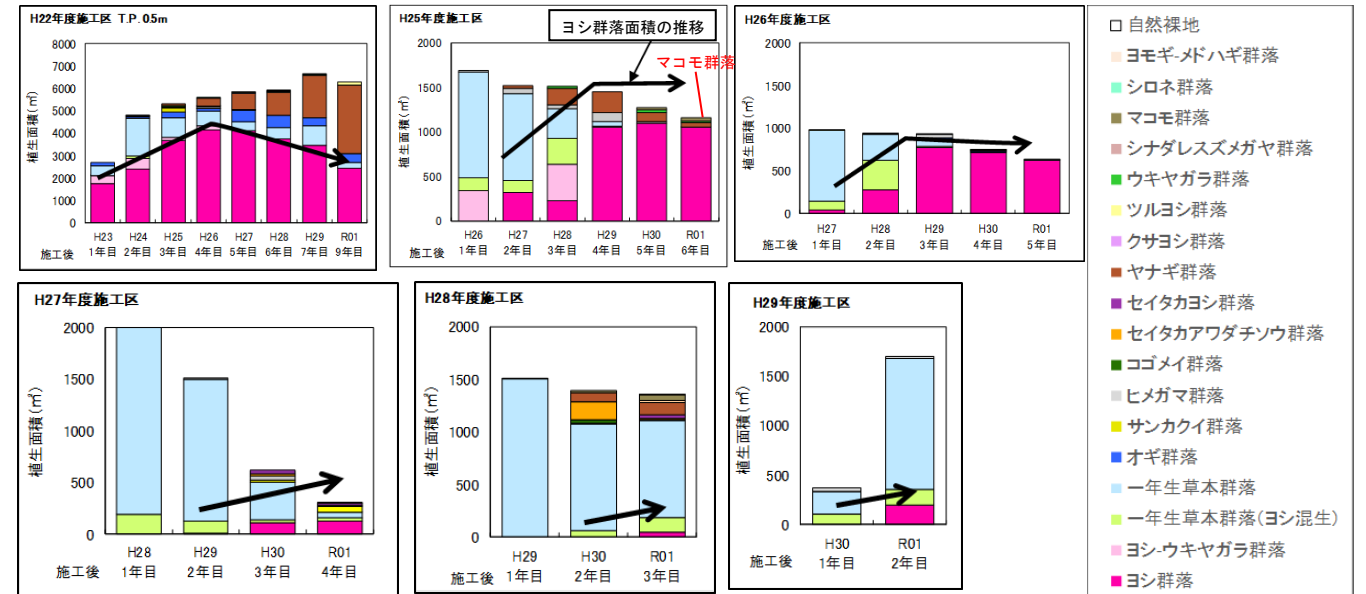
③植生面積

- ・H22 年度施工区では、T.P.0.5m 施工高で施工後4年目をピークにヨシ面積が漸減、ヤナギ類が増加している。
- ・他施工区でも、施工後3年目以降ヨシが安定的に生育、ヨシにより基盤地形も安定している。
- ・H27-28 施工区では、ヨシ面積は微増しているが、河岸侵食により植生面積が減少している。

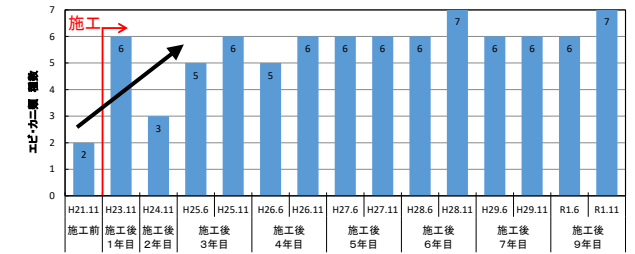
◆エビ・カニ類の経年確認状況 (H22 施工区 : 5.6k)

- ・ヨシ原を利用するエビ・カニ類の生息状況は、H22 施工区 (5.4k) では施工後3年目以降、継続的に6~7種が確認され、安定している。
- ・西三河野鳥の会（高橋委員）による鳥類調査では、施工区域において、オオジュリンが確認されており、再生したヨシ原が鳥類の生息場として寄与している。

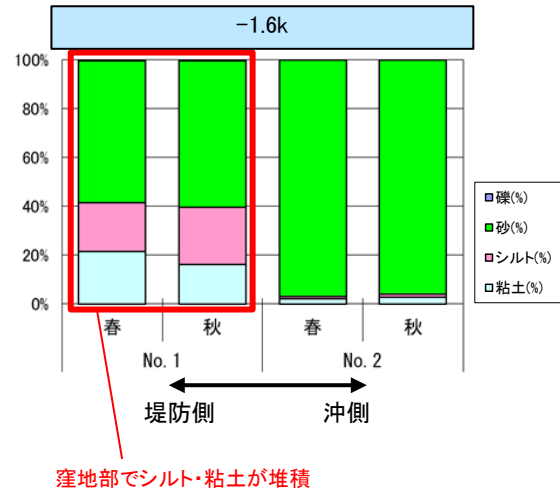
<底質（粒度組成）>

- ・地形は概ねフラットであるが、堤防側に窪地を形成している箇所も見られる。
- ・窪地部にはシルト粘土分が堆積し、底質が悪くなっている。
- ・このような箇所では、底生動物の生息数が少ない傾向となっている。

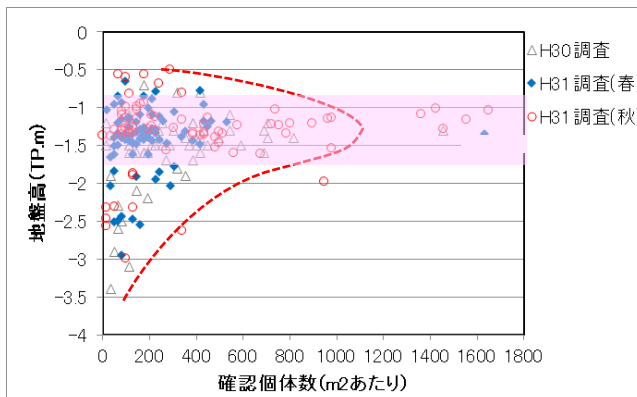
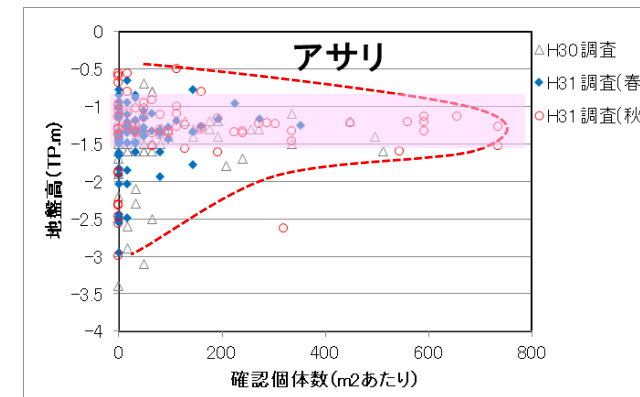
- ・地盤高との関係では、左右岸とも TP-1.0~-1.5m を中心として底生動物の種数・個体数が多く、左右岸で大きな傾向の違いは見られない。

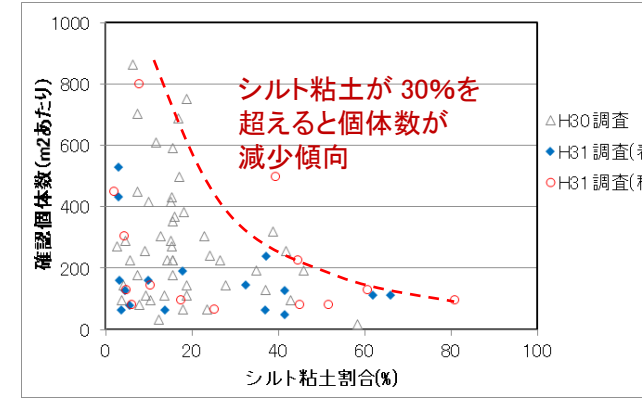
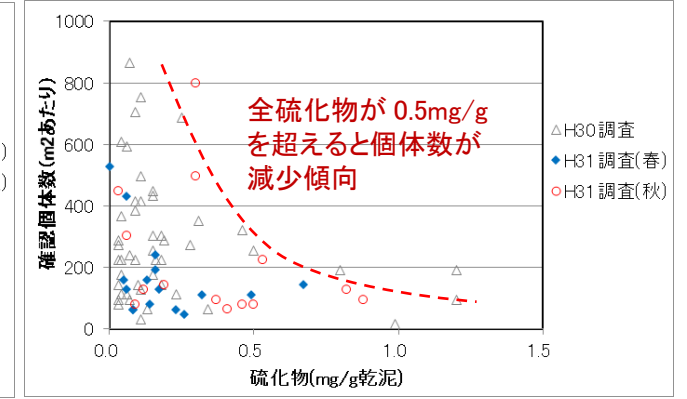
- ・シルト粘土分が多く硫化物が高いなど、底質の悪化が見られるほど底生動物の生息数が少ない傾向が見られ、左右岸で大きな傾向の違いは見られない。

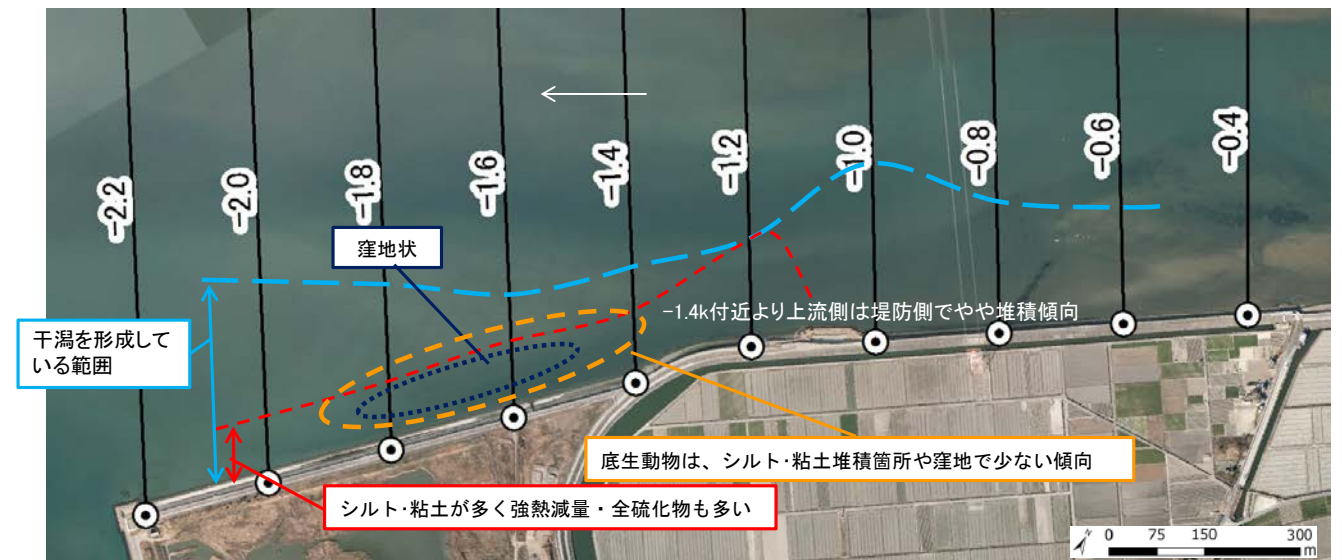
<河口部左岸地区現況調査結果 総括図>

項目	評価
地形	<ul style="list-style-type: none"> ・令和元年は、8月の出水のほかは小規模な出水が複数回発生 ・比較的平坦な形状であるが、沖側に向かってなだらかな勾配があるほか、場所によって堤防側の堆積傾向や窪地の形成、みお筋の堆積傾向や河床低下が見られる
底質	<ul style="list-style-type: none"> ・全体としては砂が主体であるが、堤防側ではシルトや粘土の割合が高くなっている傾向 ・場所によっては沖側でもシルト及び粘土の割合が高い一方、堤防側、沖側ともに低い箇所もあるなど、細粒分の堆積が一様でない様子が伺える ・化学組成は、粒度組成の分布に応じて、全体としては堤防側で酸化還元電位が低く、強熱減量、硫化物が高く、底質が悪化している傾向
底生動物	<ul style="list-style-type: none"> ・春季に比べて秋季は個体数が大きく増加し、特に貝類の増加が顕著 ・全体の傾向としては、底質が悪い堤防側では底生動物の確認種数、個体数が少ない傾向（シルト・粘土割合30%以上、全硫化物0.5mg/g、強熱減量5.0%以上で減少） ・アサリは沖側で、ユウシオガイは堤防側で個体数が多い傾向 ・アサリやユウシオガイは、-1.4~-1.8k間では堤防側で個体数が少ない ・種類数、個体数とも多くなる地盤高はT.P.-1.0~1.5mの範囲
