令和2年モニタリング結果

<ヨシ原編>

令和3年2月

国土交通省 中部地方整備局 豊橋河川事務所

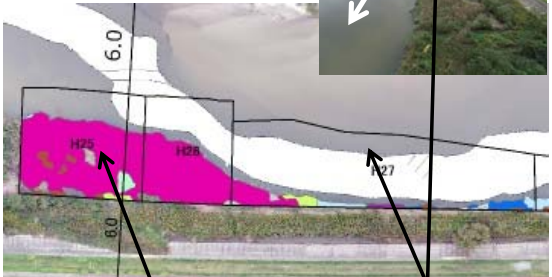
<施工後6年目(R元)>

施工後3~4年目でヨシ原が定着・拡大し、安定的に生育。地形変化も小。一部、ヤナギ類が侵入したが、拡大していない

水衝部の基盤環境が侵食傾向

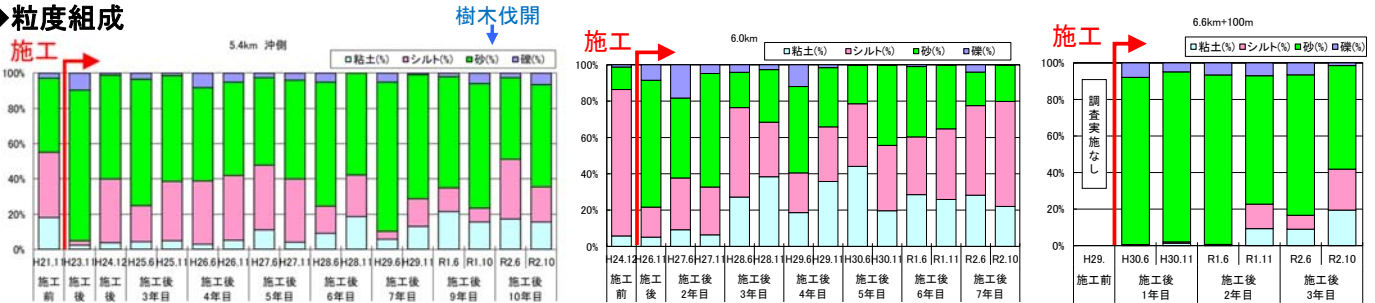
◆粒度組成

- ・ 粒度組成は砂分を主体とした構成だが、施工後年数が経過した5.4k(H22施工区)や6.0k(H25施工区)では、植生による細粒分の補足や枯葉(落葉)により、シルトや粘土分が多い
- ・ 強熱減量(有機物含有量の指標)も同じく年変動はあるが、施工後の年数に応じ高くなり、その後安定する傾向
- ・ 5.4kでは、樹木伐開後も底質に大きな変化はみられない
→ 植生定着とともにシルト・粘土分が卓越する底質基盤が形成され、底質は安定傾向

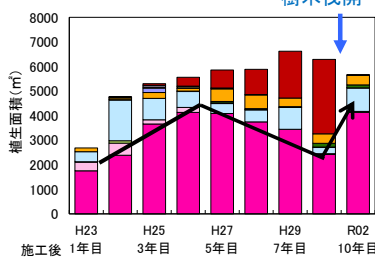
H22年度施工区 T.P.0.5m

- ・ H22施工区では、ヨシ面積はT.P.0.5m施工高で施工後4年目をピークに増加。その後ヤナギ類が増加し、ヨシ面積は漸減。9年目にヤナギ類を伐開、ヨシ面積が再び増加(回復)
- ・ H25-26施工区では、施工後3年目以降ヨシが安定的に生育、ヨシにより基盤地形も安定
- ・ H27施工区では、ヨシ面積は微増しているが、河岸侵食により植生面積が大きく減少
- ・ H28-29施工区は、1年生草本群落はヨシ群落に遷移しつつある状況
- ・ → ヨシ定着箇所の地形は概ね安定しており、ヨシの早期定着による地形の安定が課題

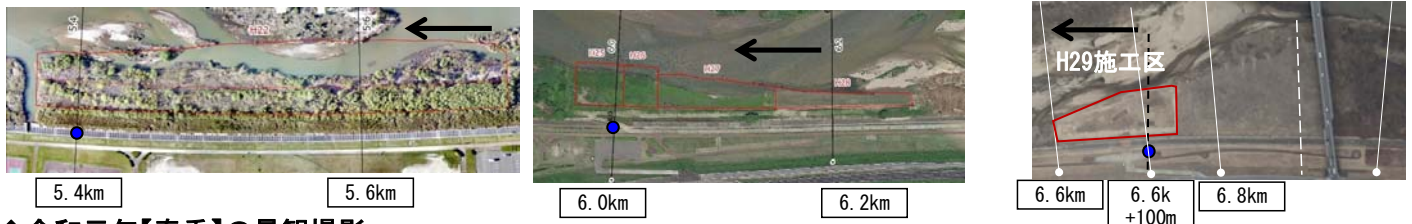
◆施工区の状況

- ・ 5.4k、6.0kでは、令和元年度(令和2年冬季)の樹木伐開によりヤナギが消失し景観が変化
- ・ 6.6k+100mでは、ヤナギが少なく景観に大きな変化はない

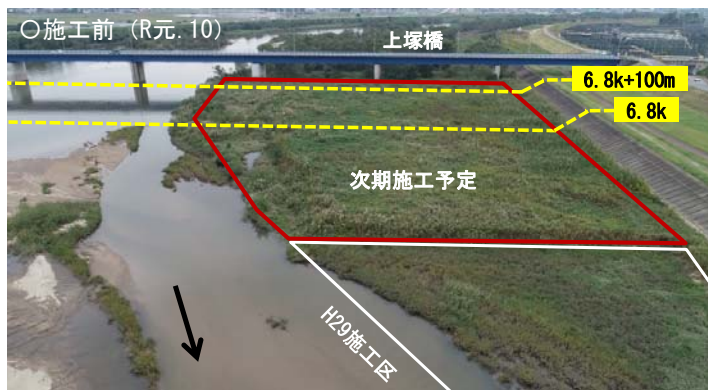
- ・ 次期施工予定区6.8k左岸付近は、砂州幅が広く、現在比高が高く、オギ、セイタカヨシ、セイタカアワダチソウ(外来種)等が生育する植生環境(乾燥的な基盤環境)
- ・ 水際部の底質基盤は全体的に砂層で、部分的に粘土を含むものの粘土層は未確認

次期施工予定区6.8k左岸は、河道内湾部に位置し、砂州幅が広い下流側に、H29年度施工区が連続

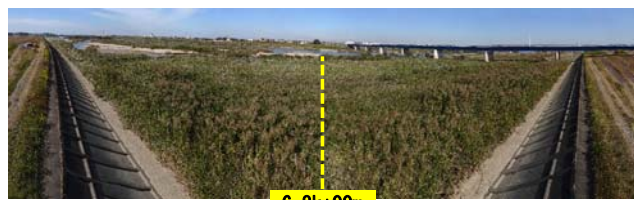
6.8k+00m

- ・ 施工前の地形調査は、6.8k+00mと6.8k+100mの2測線を設定
- ・ 地盤高はT.P.+2.0m程度であり、水際は切り立った崖地形
→ 効果検証を行うための事前データ及び施工条件設定の基本データを取得

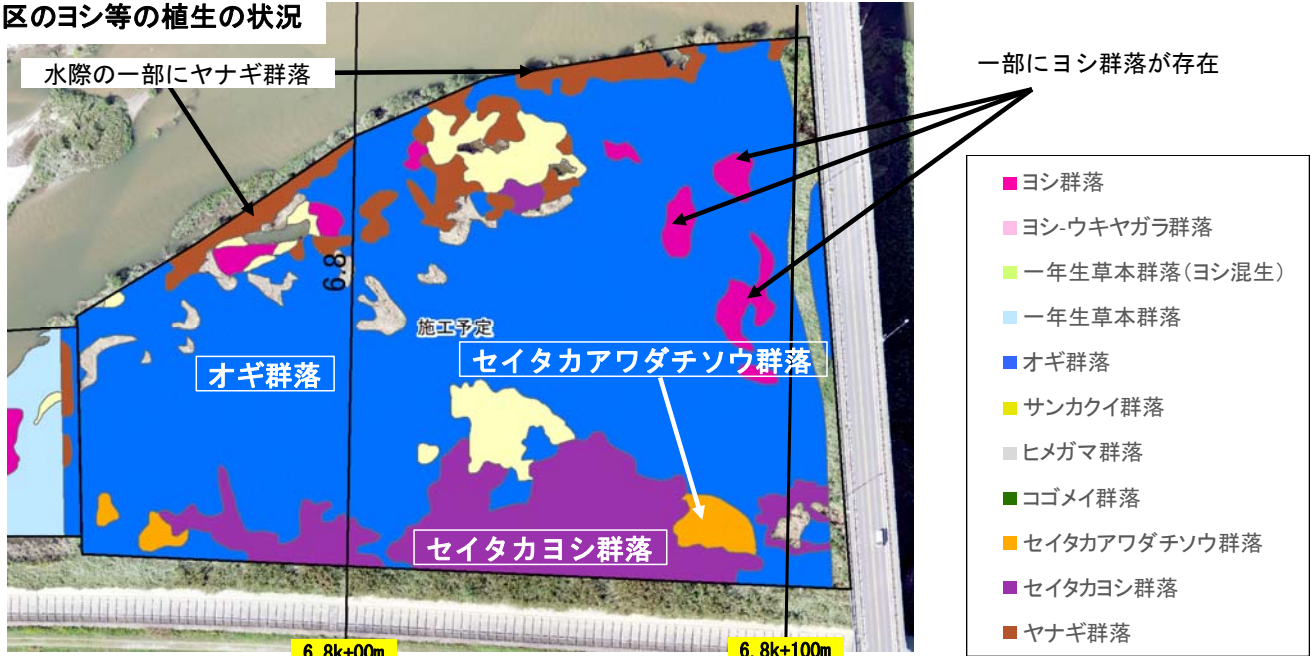
施工予定区の植生

- ・ 施工予定箇所では、オギ群落最も優占。次いでセイタカヨシ群落は護岸際に分布。セイタカアワダチソウ群落(外来種)も分布
- ・ 水際付近にはヤナギ群落もみられる他、一部にヨシ群落が点在
→ **効果検証を行うための事前データを取得。施工(切り下げ等)により、ヨシ等の湿生植生への遷移が期待される**

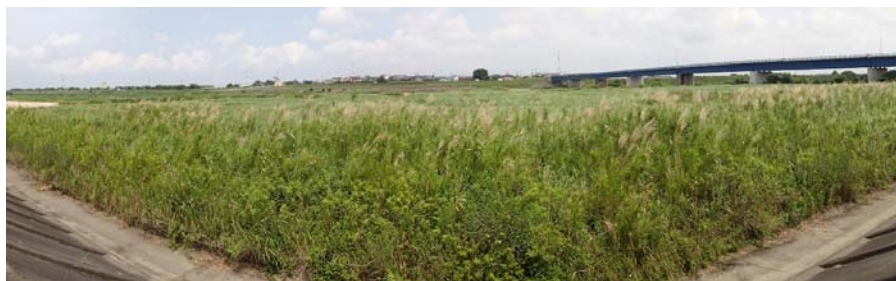
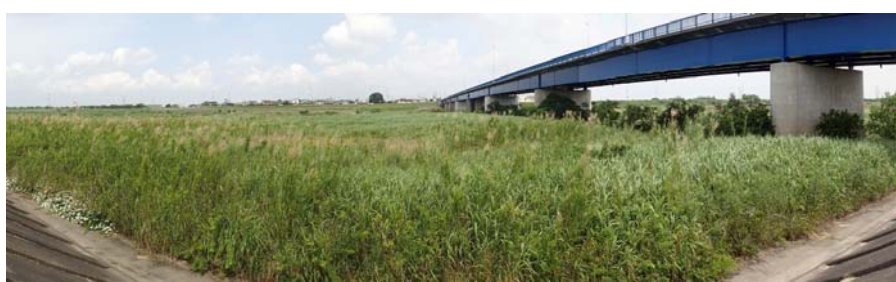
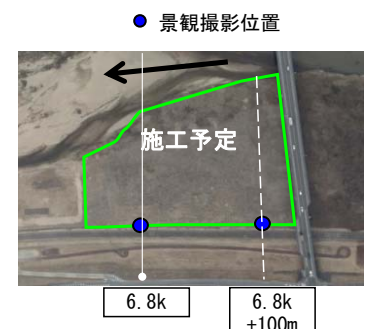
◆令和2年度【春季】の景観撮影

- ・ 6.8kでは、手前にセイタカヨシの群落があり、その向こうにオギの群落が見られる。一部にヤナギも生育するが、樹高が低く景観には影響はない
- ・ 6.8k+100mでも手前にセイタカヨシが見られるが、密度は低くオギ群落がよく見える
→ 広い砂州上に、セイタカヨシやオギ等の高茎草本を主体とした景観を形成

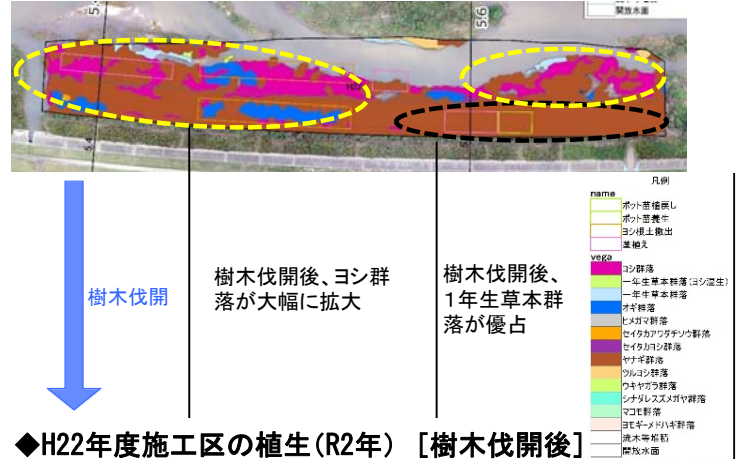
◆H22年度施工区の植生(R元年) [樹木伐開前]

- H22施工区では、令和元年度(令和2年冬季)にヤナギ類の樹木伐開を実施(地形改変なし)
- 植生はヨシと一年生草本群落大幅に拡大、オギの生育範囲の変化は少ない
→ ヤナギ群落の下には、ヨシの生育があったため、樹木伐開後に残ったヨシの根から早期に生育し範囲拡大したと推測
- ヤナギ類は、再萌芽をはじめているがまだ細く、早期対策の検討が必要

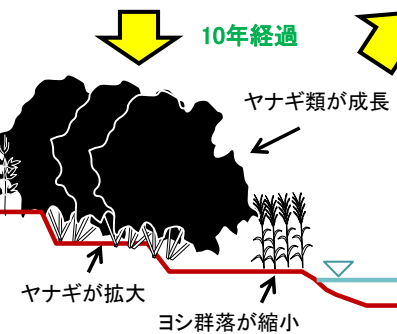
<施工後 R元年10月>

- ・ H22施工区では、ヤナギ類が繁茂しヨシ群落を圧迫していたが、樹木伐開によりヨシ群落が回復
- ・ ヤナギ類の下でもヨシは生残しており、その根から回復
→ヨシの再生能力は高く、基盤環境(地盤高、ヨシの根)が維持されていれば回復(再生)しやすいことを示唆

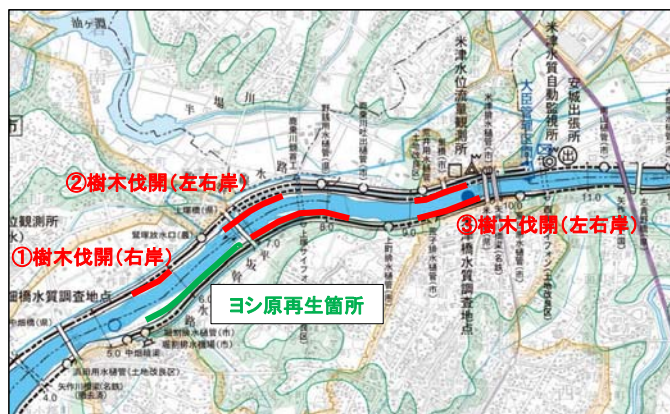
■再繁茂防止策の実施範囲

- ・ 矢作川下流部では、①5.4-6.0k付近(右岸)、②7.0-8.3k付近(左右岸)、③9.1-9.8k付近(左右岸)においても樹木伐開を実施
- ・ ヤナギ類の再繁茂抑制を目的として、樹木伐開後にブルドーザーによる踏み倒しを実施
- ・ 今後、ヤナギ類の再繁茂状況を確認し、その対策効果を把握

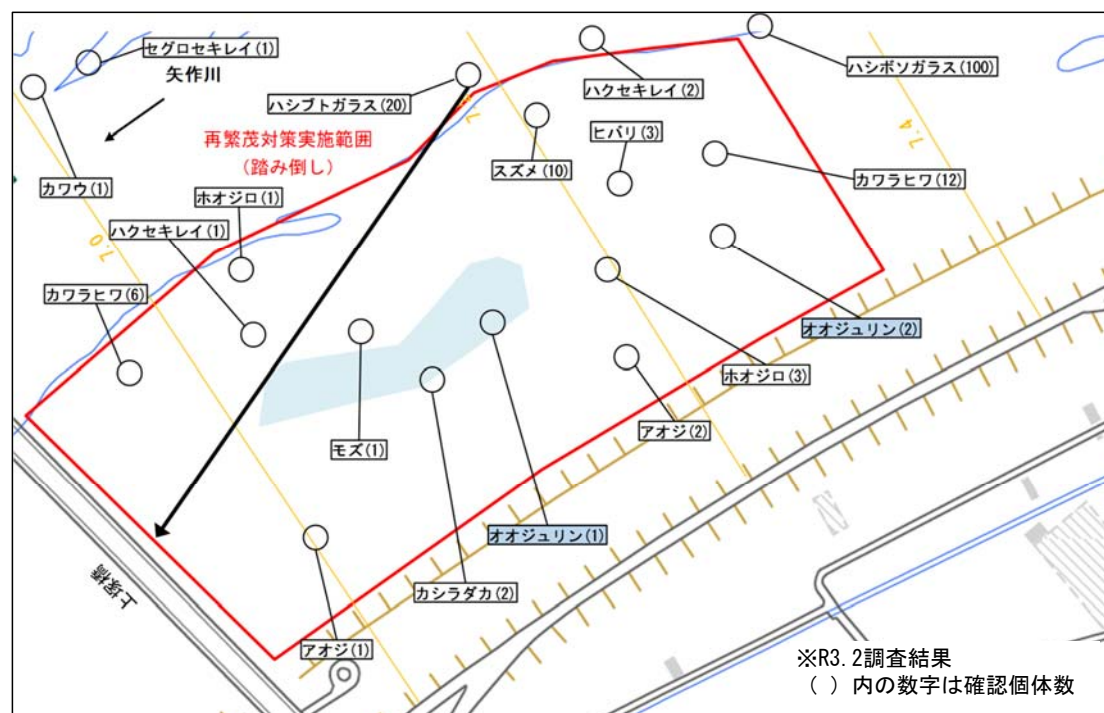
◆鳥類の利用状況＜高橋委員による調査＞

- ・再繁茂対策（ブルドーザー踏み倒し）箇所では、ハシボソガラスやハシブトガラスが多く確認され、カワラヒワやスズメ、オオジュリンなども一部で確認
- ・オオジュリンは、中央部に形成されるワンド・たまり近傍やその周辺で確認

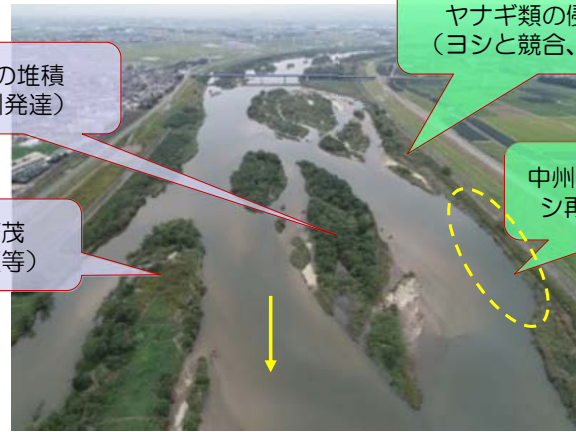
河道管理(治水)の課題

- 当該区間は、河川整備計画目標流量に対する流下能力に余裕がない(これまで河道掘削や樹木伐開による河道管理(維持)を実施)
- 土砂堆積(中州発達)やヤナギ類繁茂による流下阻害の抑制が課題

- ヨシ原再生箇所にヤナギ類が侵入しヨシ生育と競合(ヨシの衰退)
- 中州発達により再生箇所(基盤環境)が侵食(ヨシ分布への影響)
