# 令和 3 年モニタリング結果

## ＜ヨシ原編＞

令和4年2月

国土交通省 中部地方整備局 豊橋河川事務所

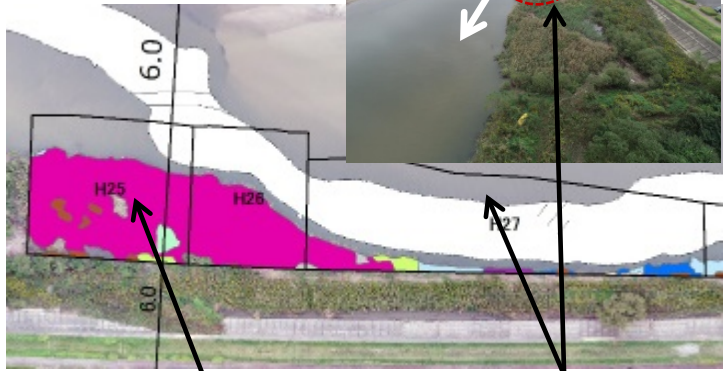
##### <施工後6年目(R元)>

施工後3~4年目でヨシ原が定着・拡大し、安定的に生育。地形変化も小。一部、ヤナギ類が侵入したが、拡大していない

水衝部の基盤環境が侵食傾向

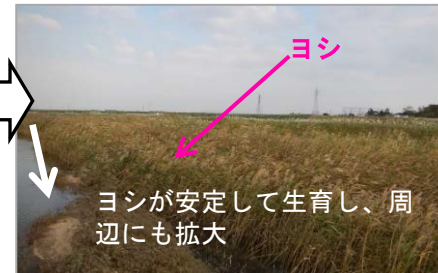
○施工後3年目 (H25. 10)

水際のT.P. 0.5m施工高ではヨシが生育しているが、T.P. 0.8m施工高では大部分がヤナギ類が優占

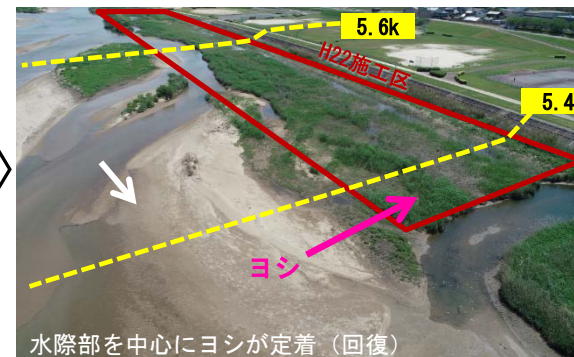
○施工後10年目 (R2. 5) ※樹木伐開後

- ・ 平成22年度施工区(5.4～5.6K左岸付近)では、施工前は地盤が高く、オギ群落やセイタカアワダチソウ群落が優占し、ヨシは水際部に僅かに生育。
- ・ 施工後2年目(H23)以降、ヨシは順調に生育・拡大したが、地盤の高いT.P.0.8m箇所では、その後ヤナギ類が定着・拡大。
- ・ 令和元年度(令和2年冬季)には、ヤナギ類の樹木伐開(維持管理)を実施し、ヨシが回復。

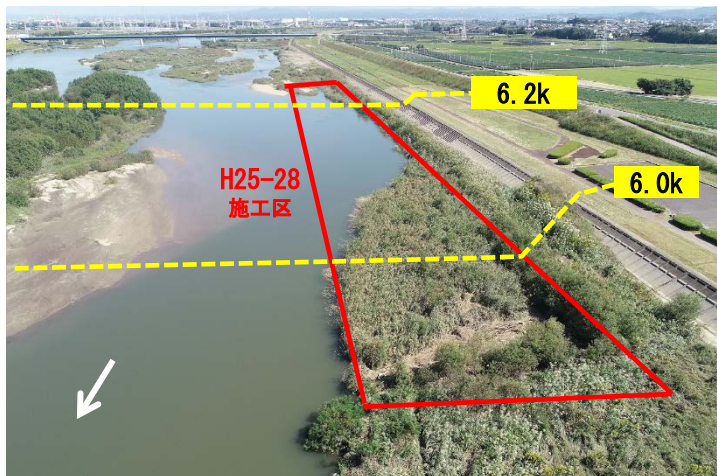
○施工後7年目（R2.10）

- 平成25～28年度施工区では、下流側は広くヨシが定着し安定しているが、上流側は中州発達により河岸侵食が進行。現在は安定。

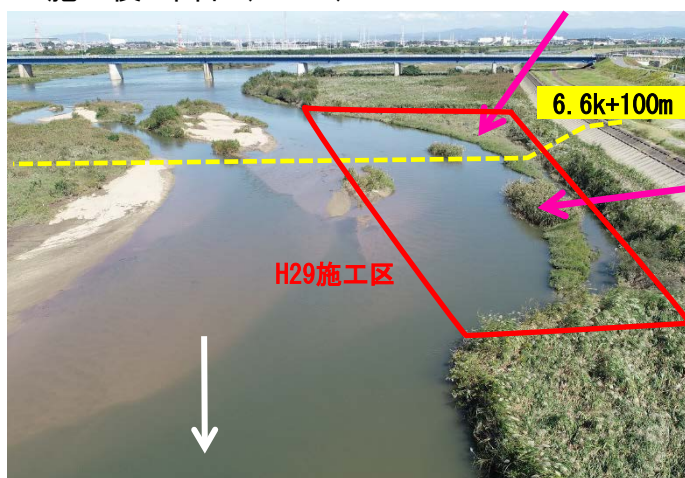
○施工後3年目（R2.10）

- 平成29年度施工区では、中央部に中州が発達し、左岸側（施工区の前面）にみお筋を形成
- ヨシ植え箇所では、部分的にヨシが生育。
- R3年では、前面のみお筋にやや砂が堆積傾向。

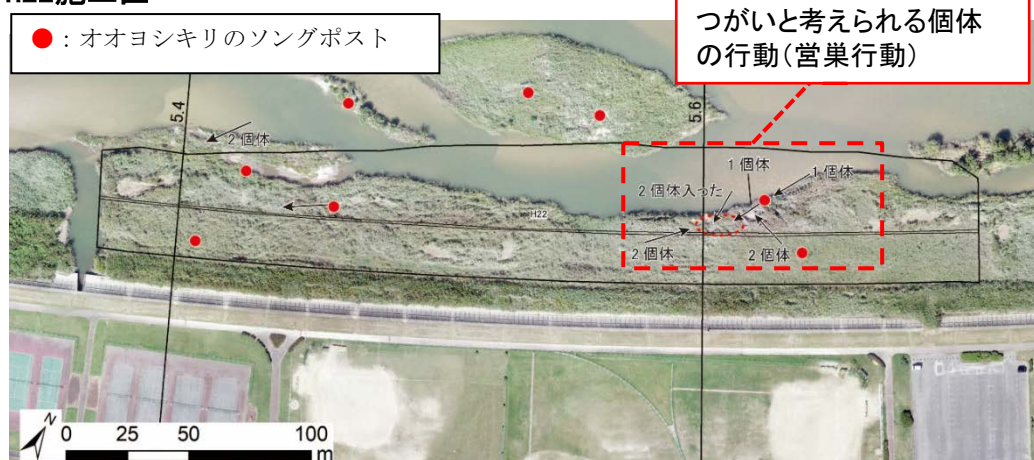
- ・ ヨシ原に依存するオオヨシキリは、H22施工区において複数のソングポストが確認されたほか、つがいと考えられる個体も確認された。
  - ・ H25-28施工区、H29施工区では施工区内でのソングポストは確認されなかったが、H29施工区前面の中州でオオヨシキリのソングポストが複数確認された。
- H22施工区のヨシ原がオオヨシキリの良い生息場と示唆。

オオヨシキリのソングポストを複数確認

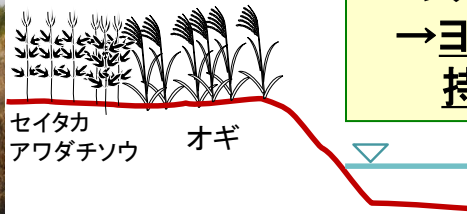
<施工前 H20年12月>

施工切り下げ実施

- ・ H22施工区では、ヤナギ類が繁茂することでヨシ群落が増加していたが、樹木伐開によりヨシ群落が回復。
- ・ ヤナギ類の下でもヨシは生残しており、その根から回復。  
→ヨシの再生能力は高く、基盤環境(地盤高、ヨシの根)が維持されていれば回復(再生)しやすいことが示唆。

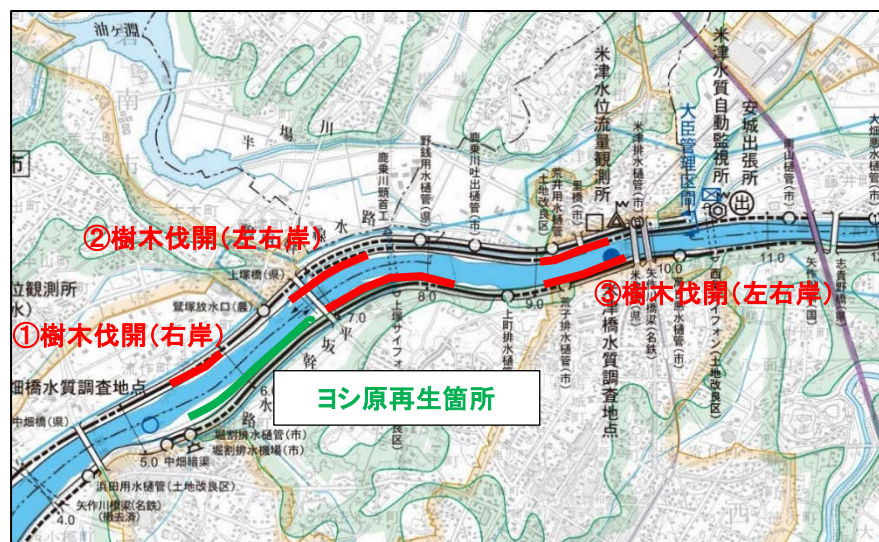
### ■再繁茂防止策の実施範囲

- ・①5.4-6.0k付近(右岸)、②7.0-8.3k付近(左右岸)等において樹木伐開を実施。R2年度には再繁茂対策としてブルドーザーによる踏み倒しを実施。
- ・R3年では再繁茂していない箇所も多く、踏み倒しによる再繁茂対策の一定の効果を確認。ただし、一部の箇所ではヤナギ類の萌芽を確認。※R3は踏み倒し実施なし
