# 令和4年度 モニタリング結果

## ＜ヨシ原編＞

令和5年3月

国土交通省 中部地方整備局 豊橋河川事務所

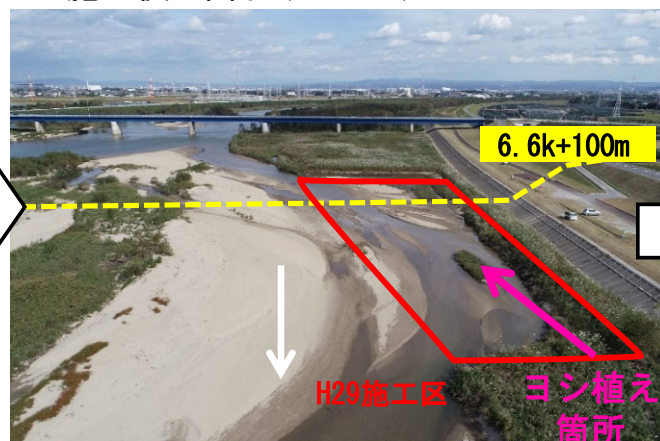
○施工後1年目（H30.10）

- 平成29年度施工区では、中央部に中州が発達し、左岸側（施工区の前面）にみお筋を形成
- ヨシ植え箇所では、部分的にヨシが生育。
- 令和4年度は、令和3年度から大きな変化は認められなかった。
