(1) ごみ・流木調査

第18回海部会WG ごみ・流木調査本調査結果

第 22 回海部会 WG ごみ・流木調査結果

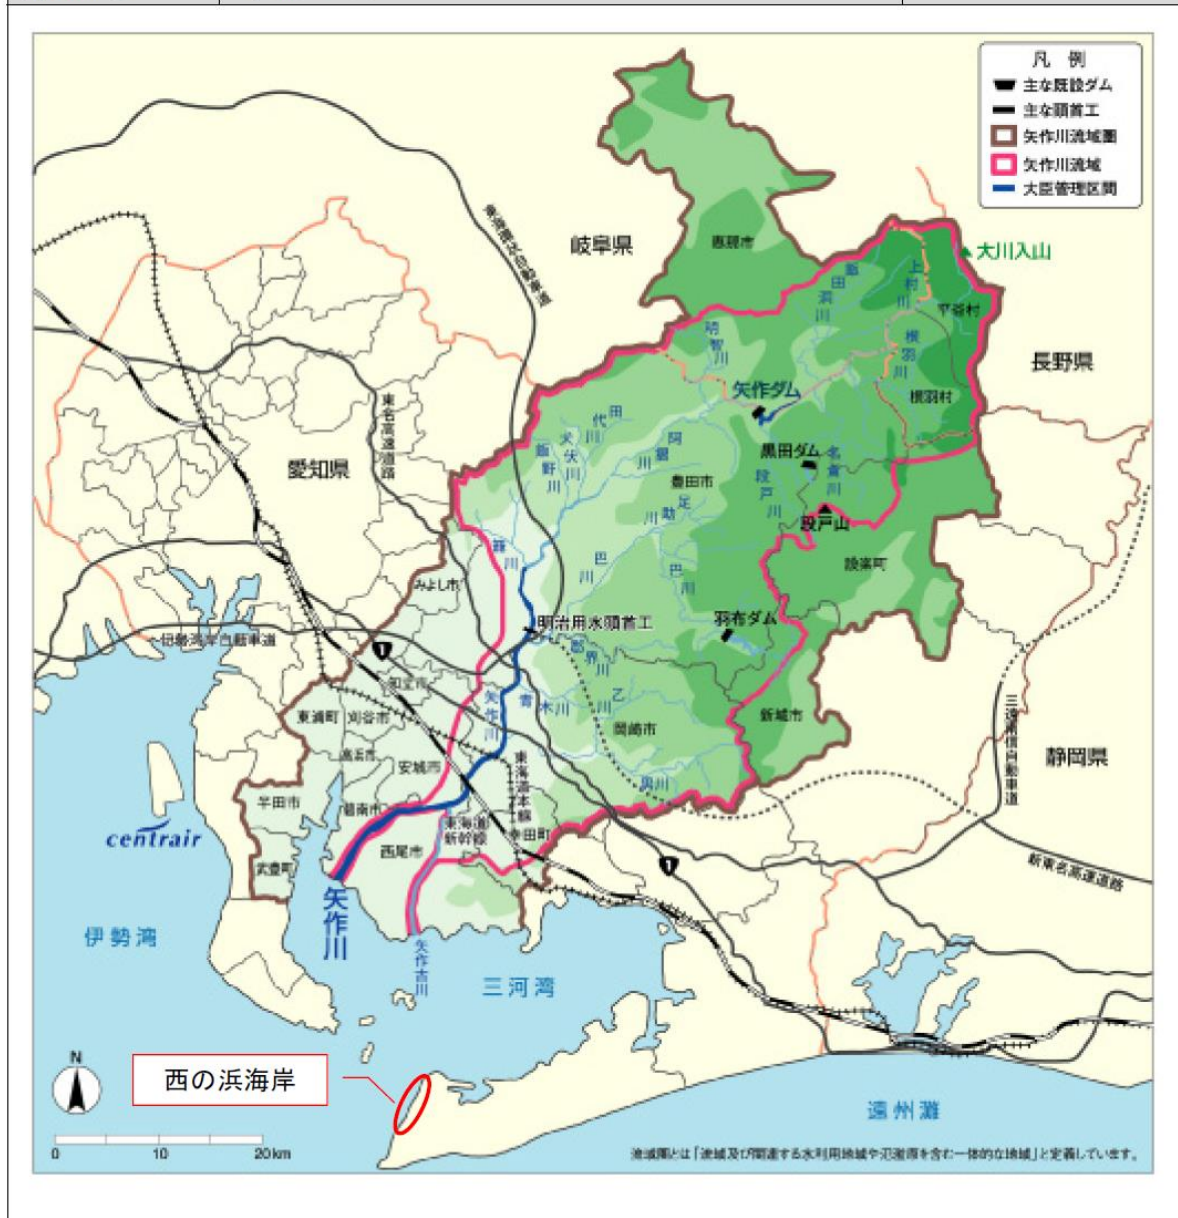
基本情報		備考
調査日	平成 26年 6月 15日	
調査時刻	午前・午後 10時 00分	
調査地点名	愛知県田原市西の浜海岸	
調査地点k p	(-) Kp	河川調査の場合
調査者	山部会・川部会・海部会 計30名	
調査地点	(地点に○)

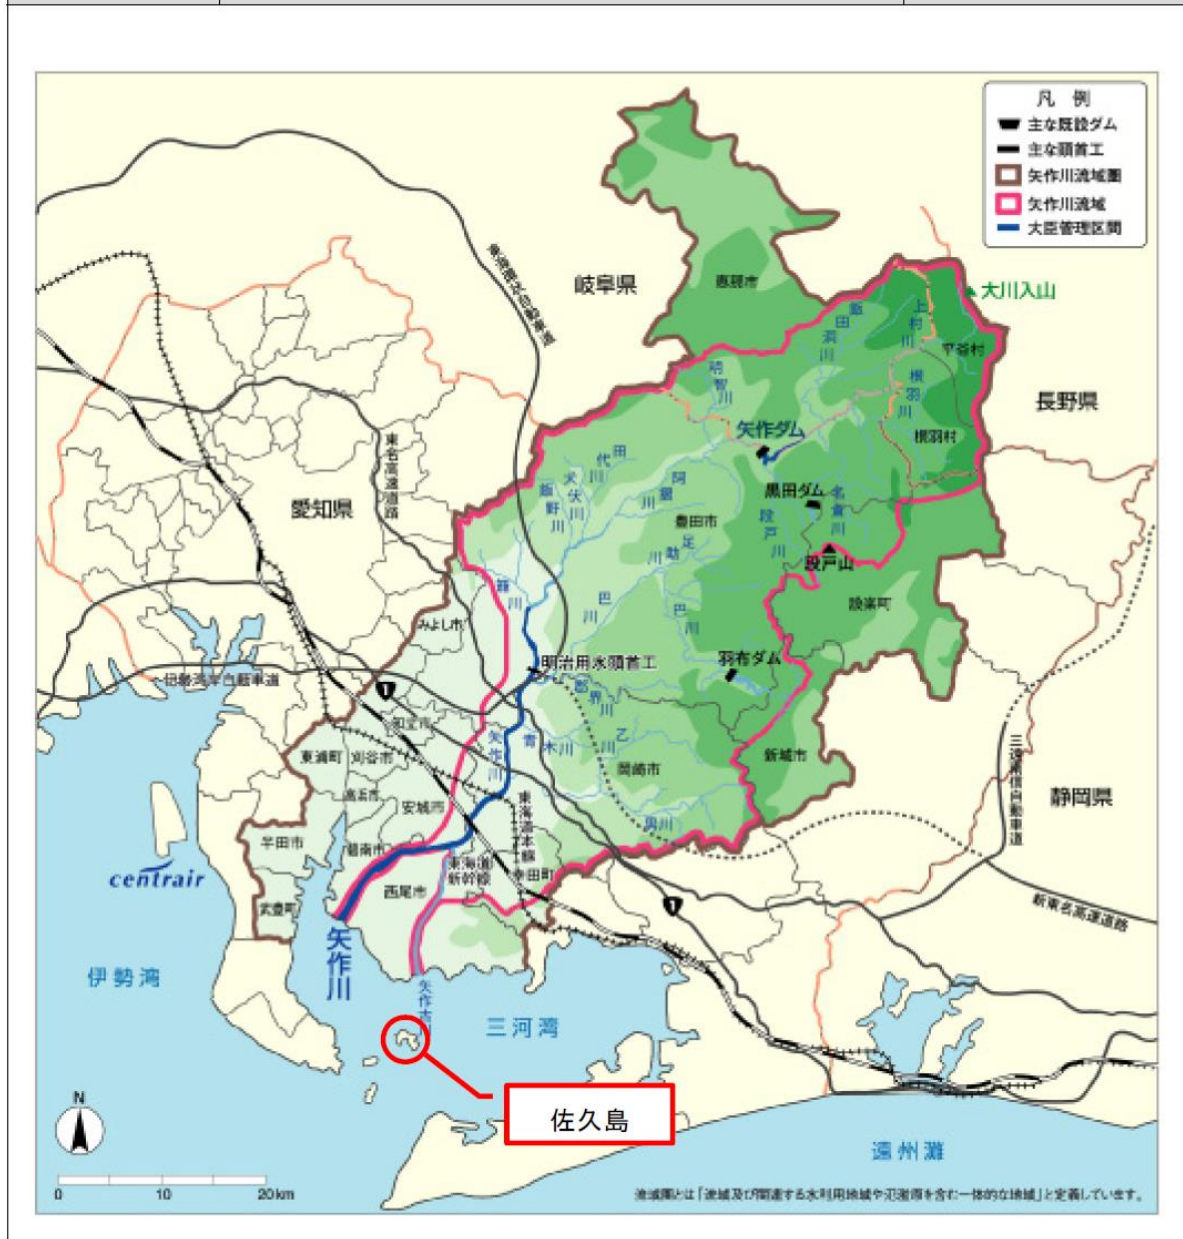
基本情報		備考
調査日	平成 26 年 10 月 11 日	
調査時刻	午前・午後 13 時 30 分	
調査地点名	愛知県西尾市一色町佐久島	
調査地点 k p	() Kp	河川調査の場合
調査者	山部会 13 名	
調査地点	(地点に○)
