■家下川段差の現地確認状況（6月13日実施）

3. 河川の整備の実施に関する事項

(1) 家下川

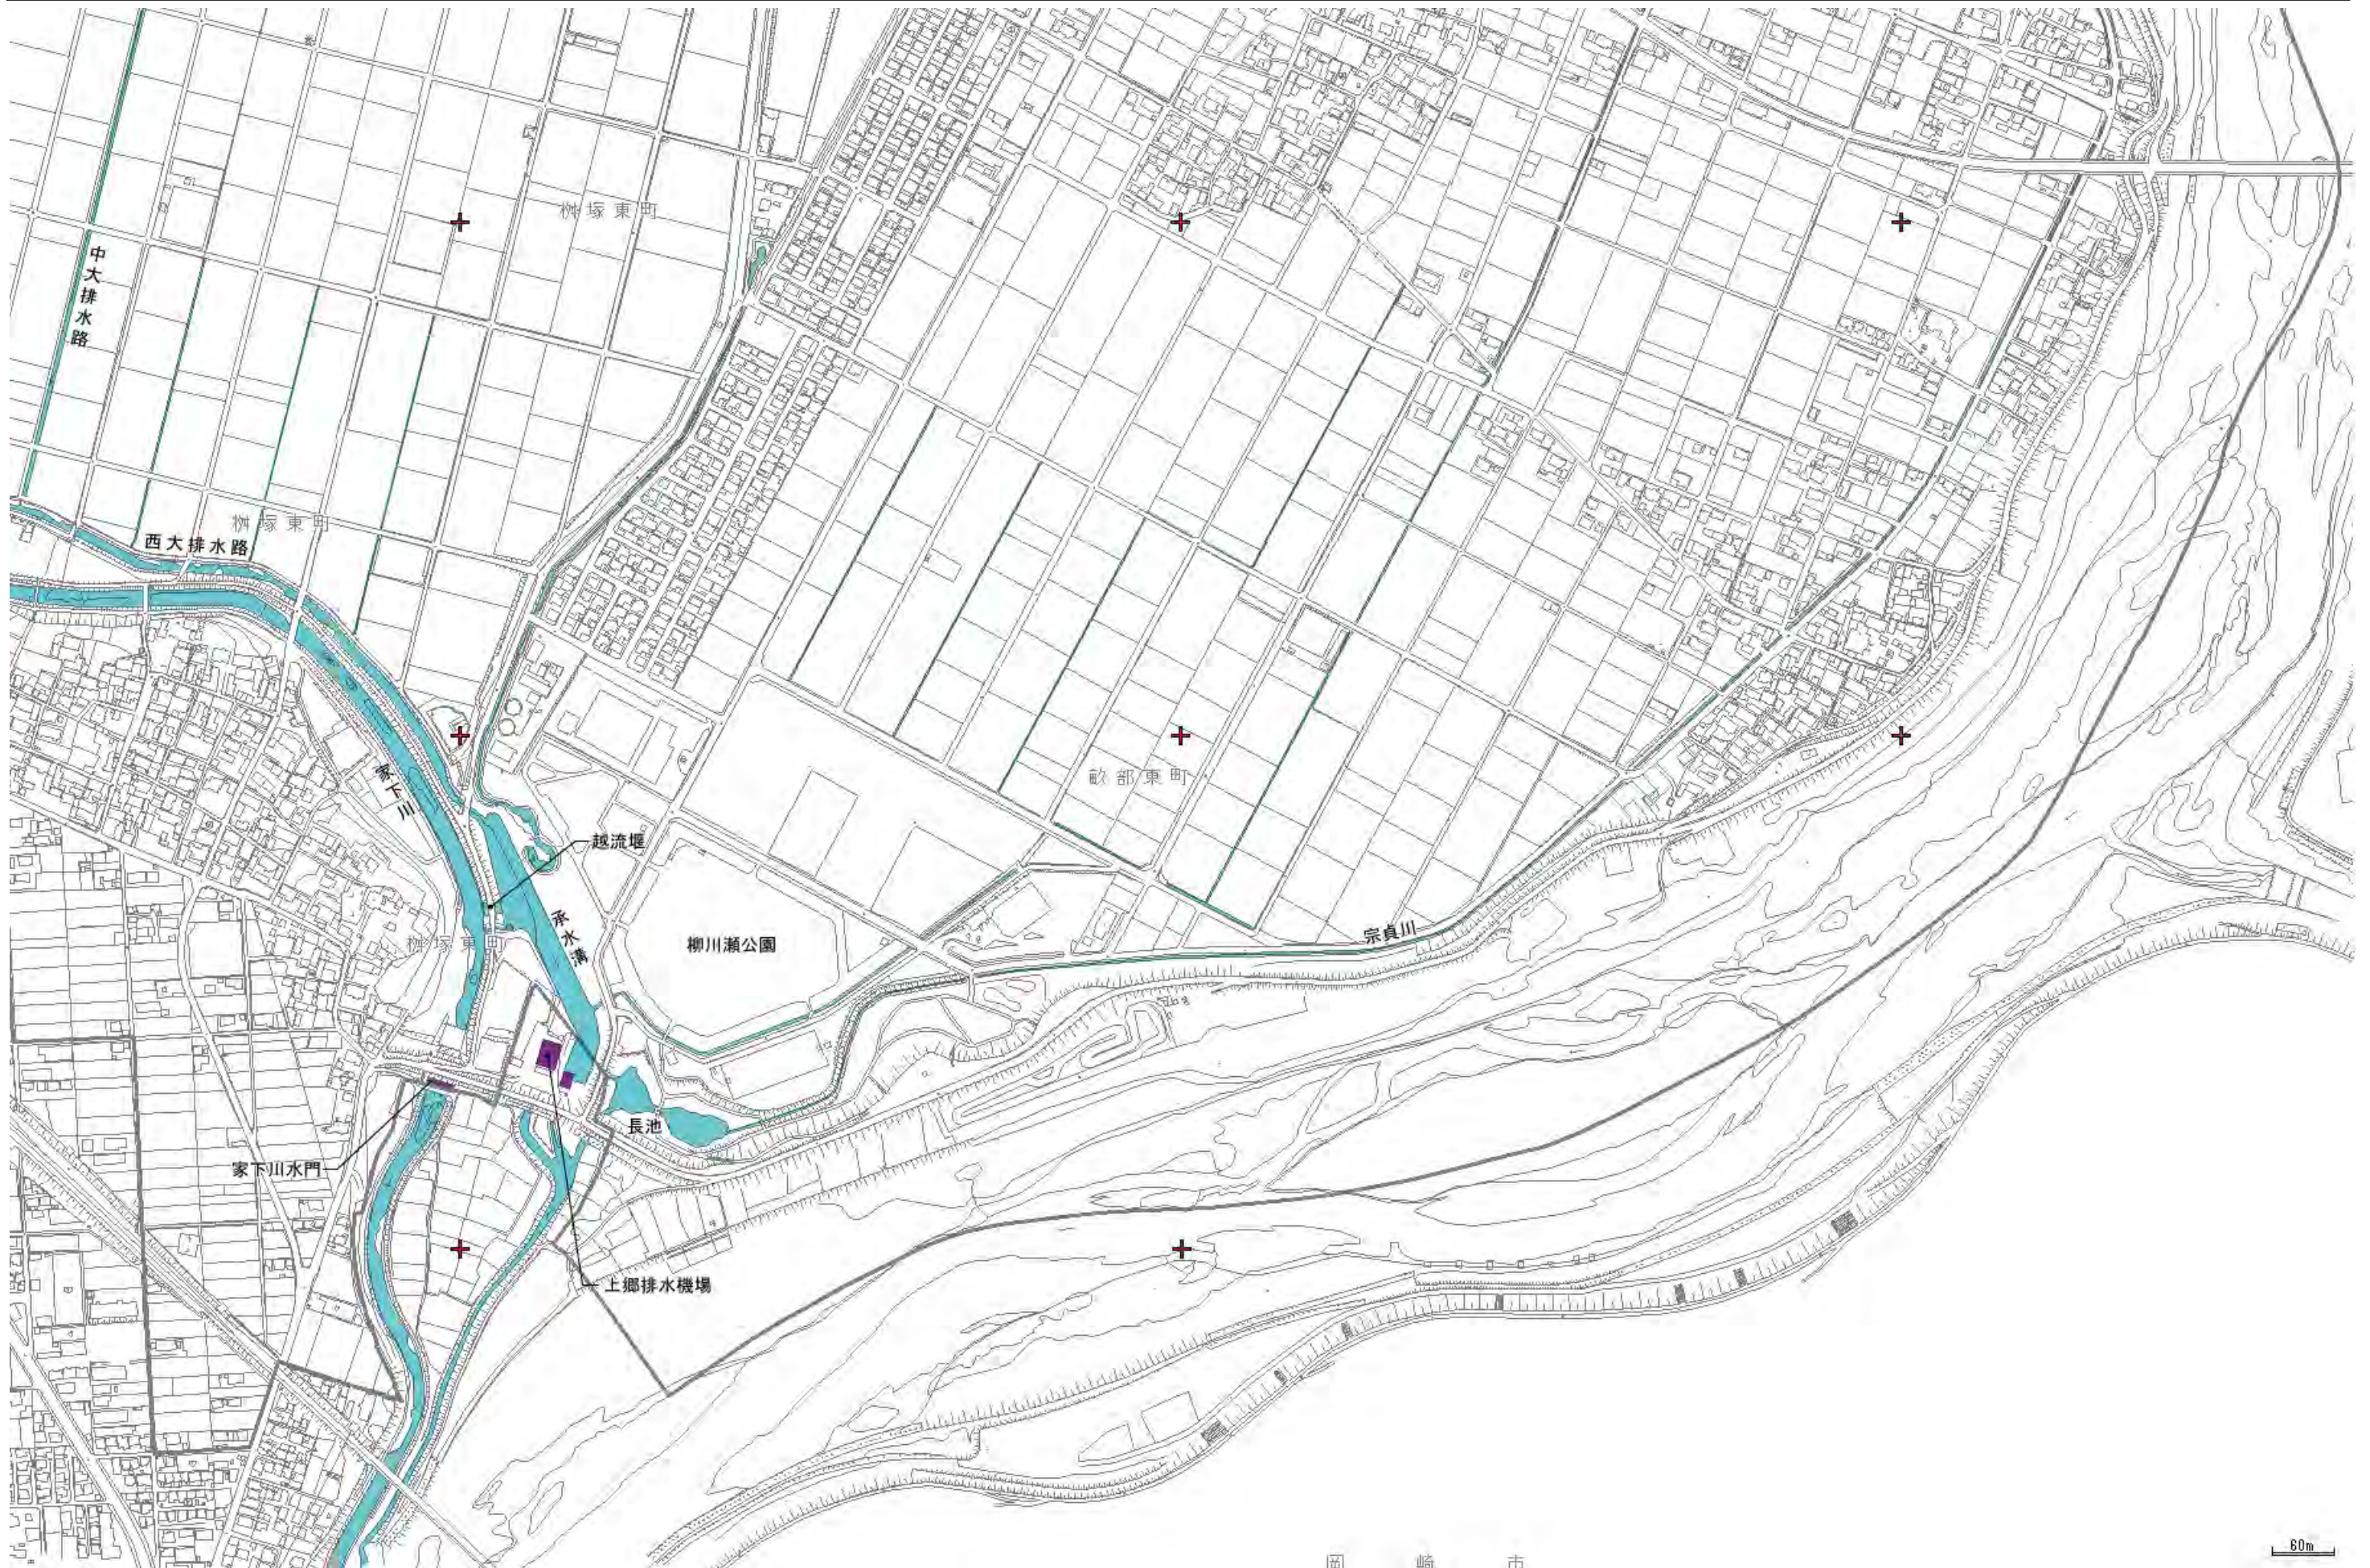
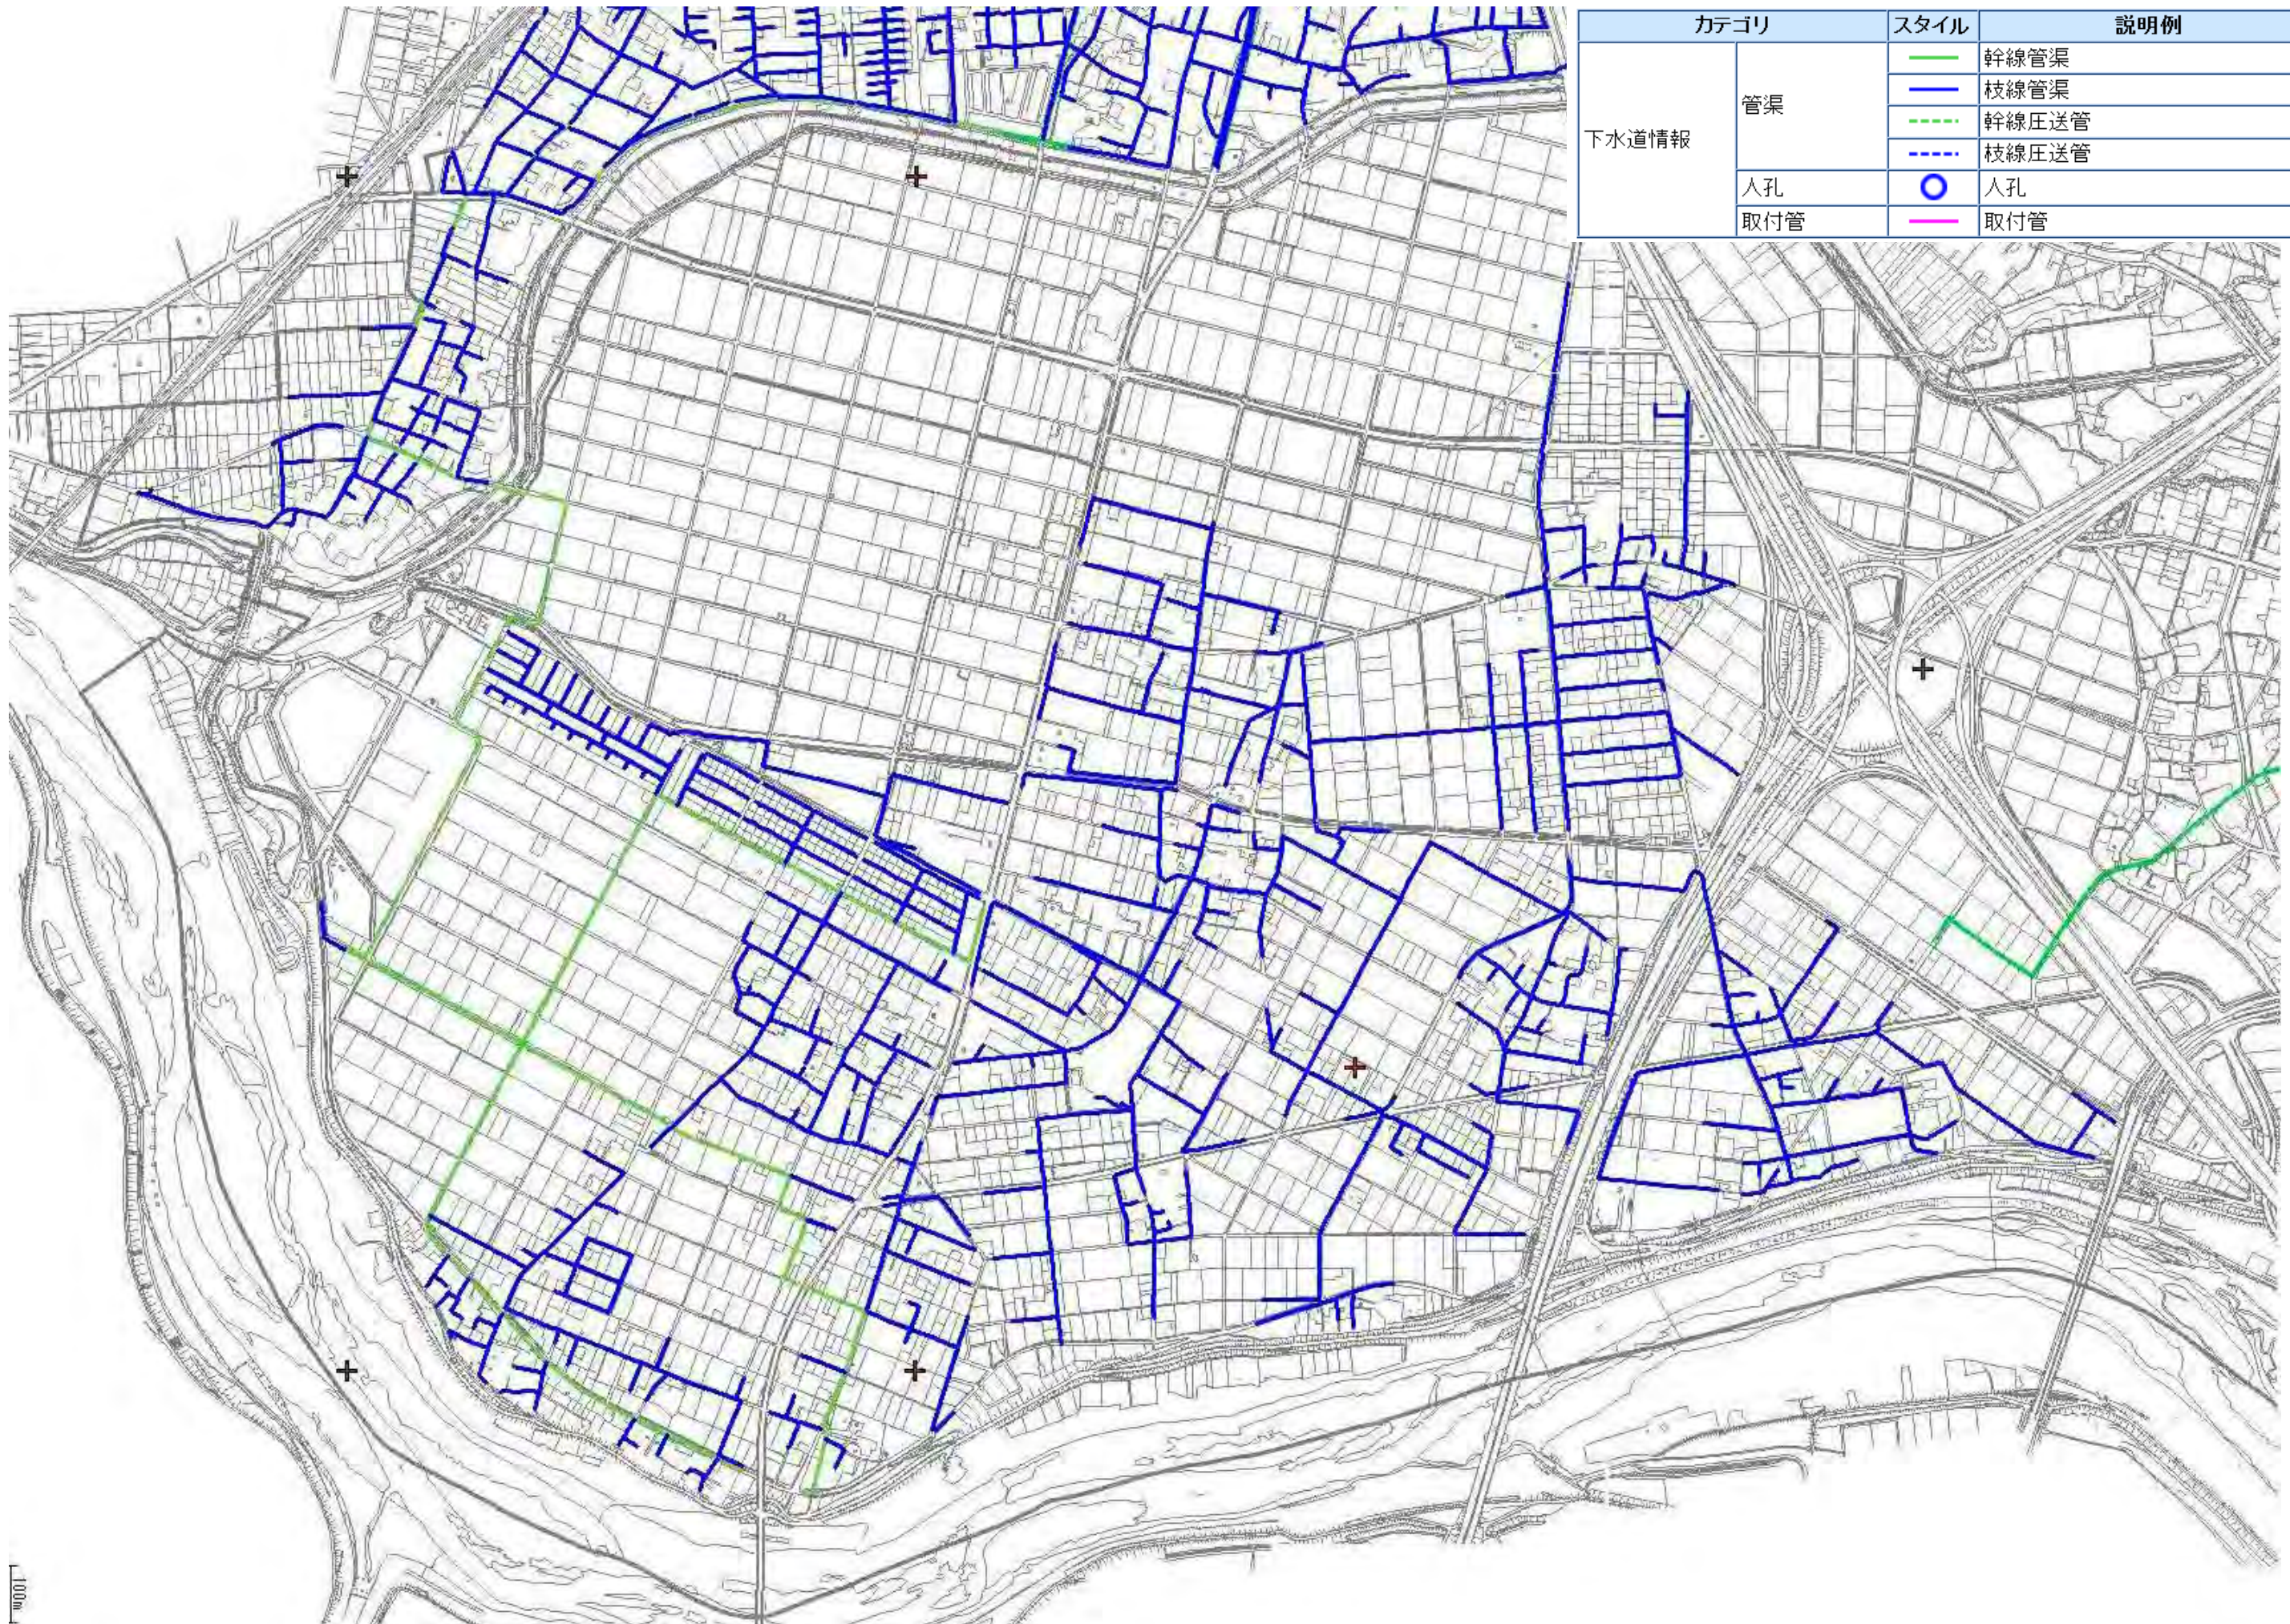
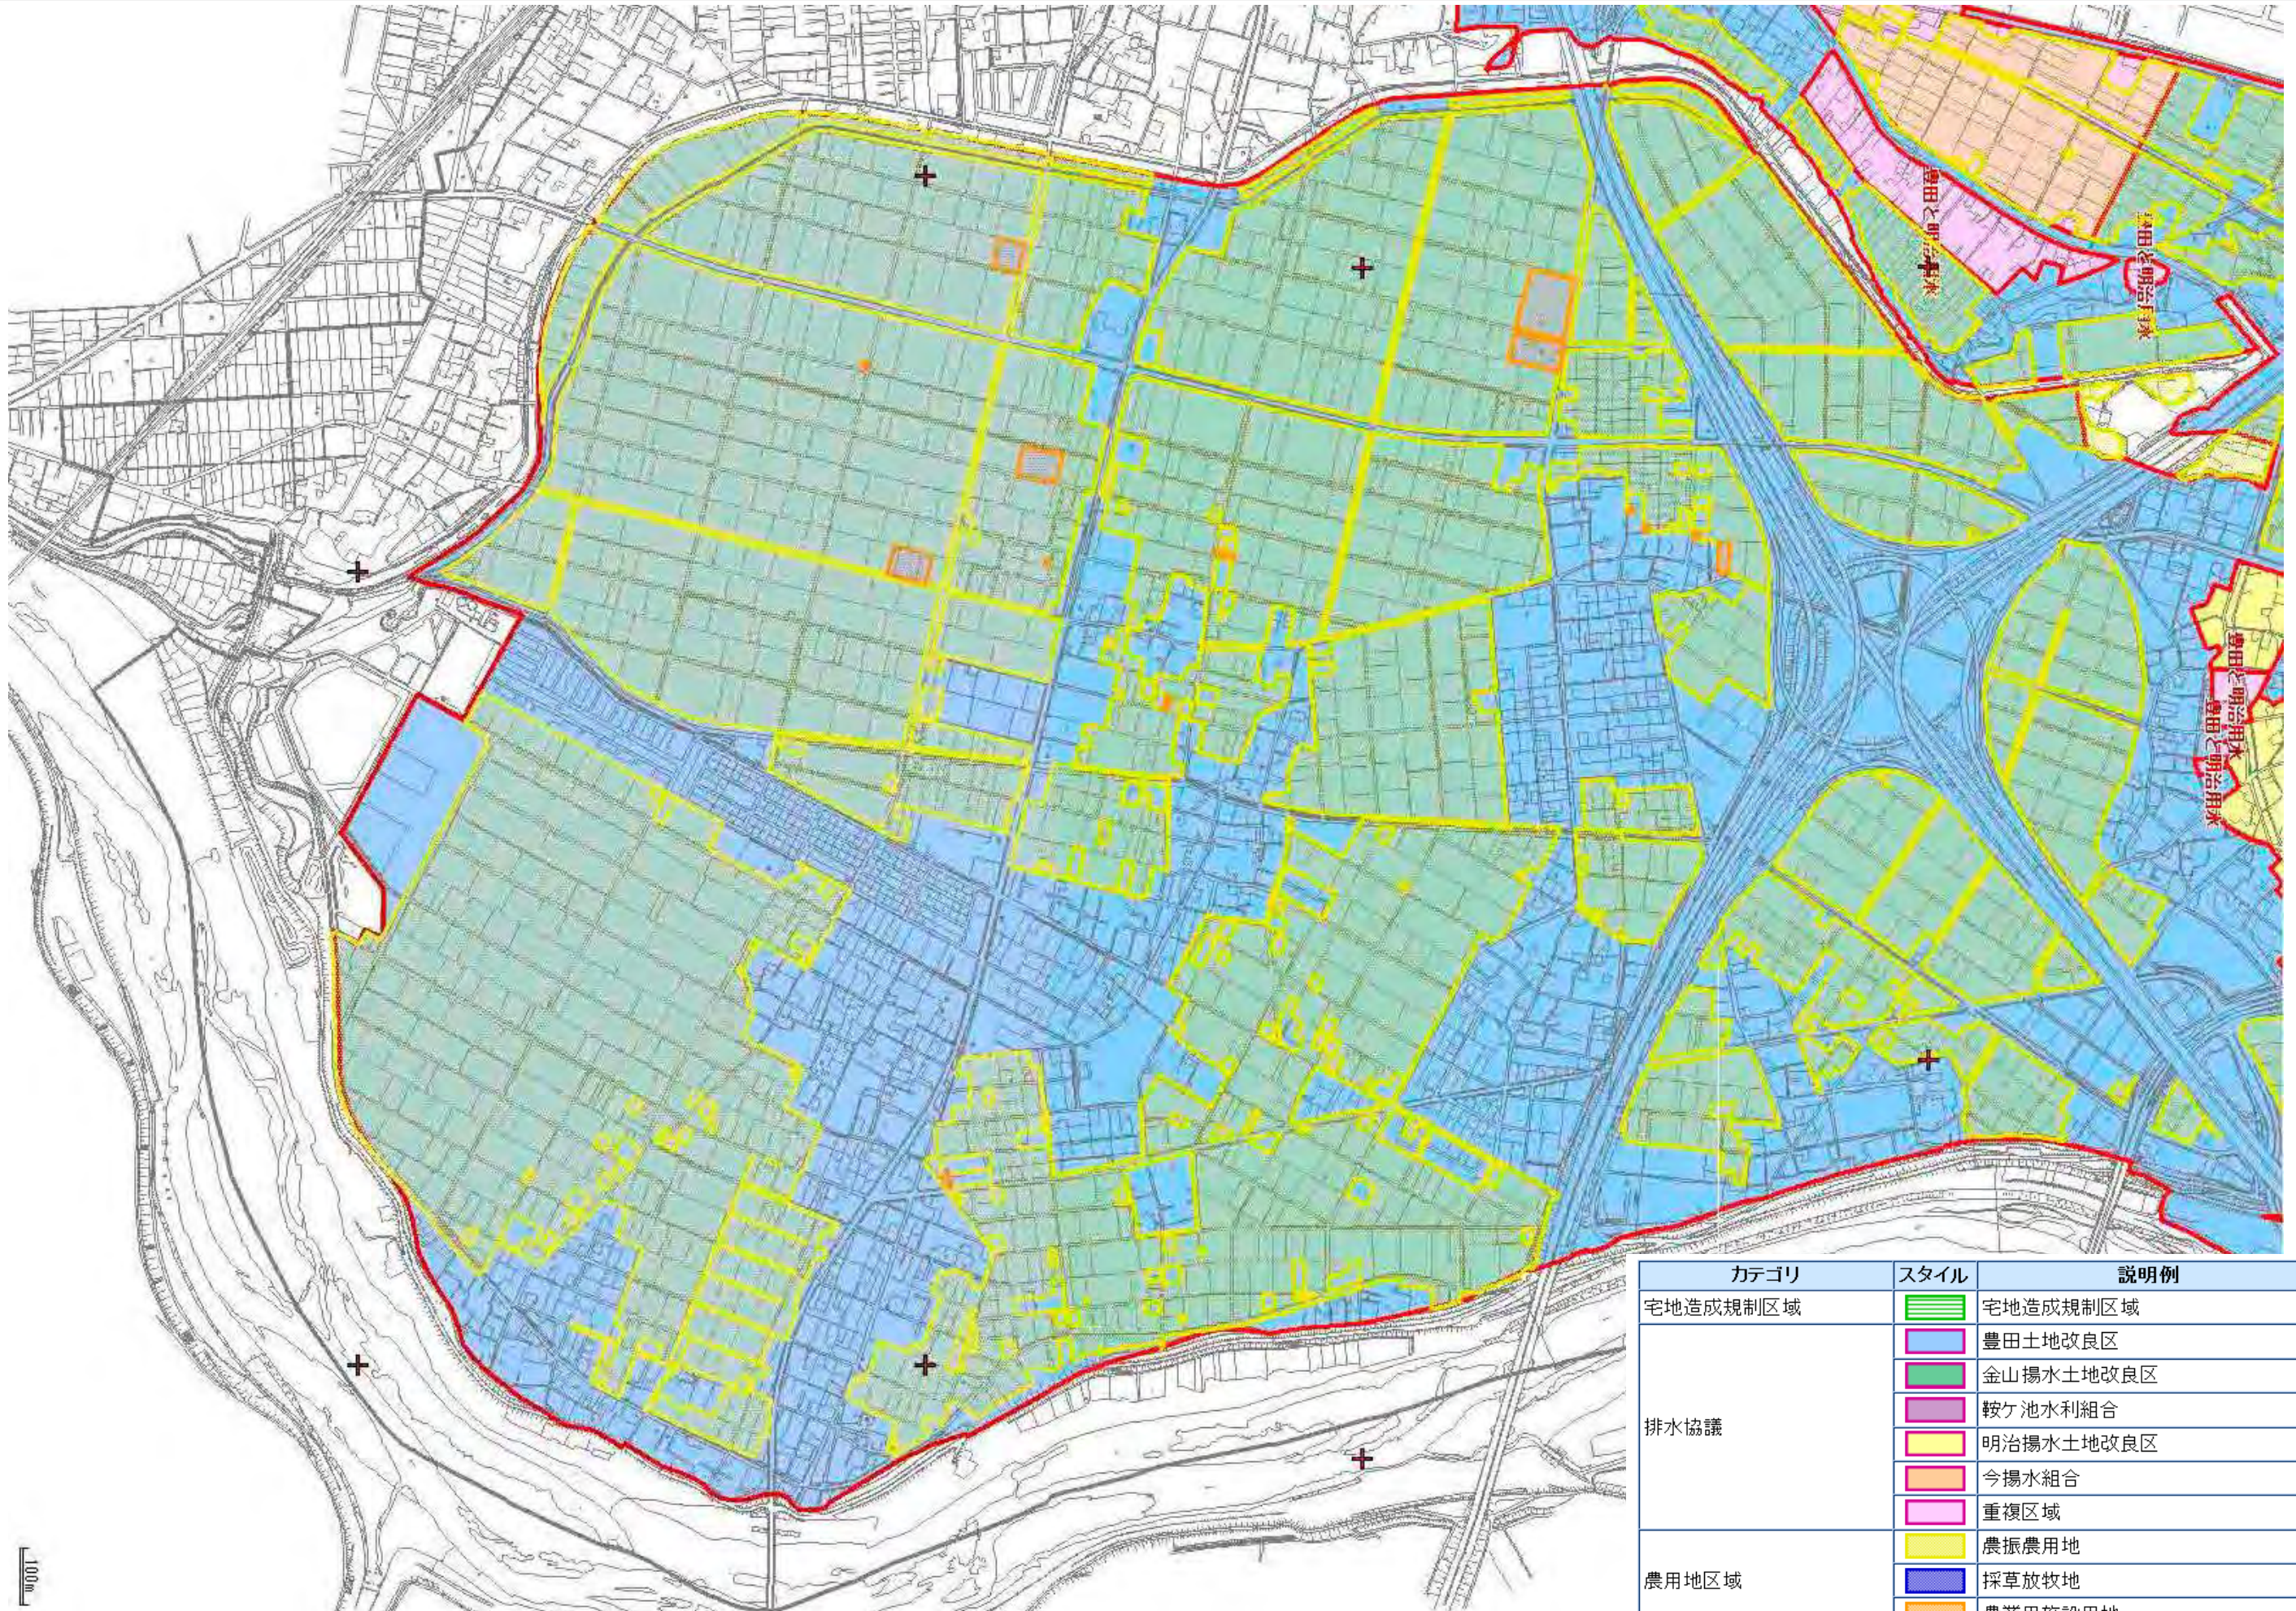
⑤矢作川本川合流部の導流堤設置カ所

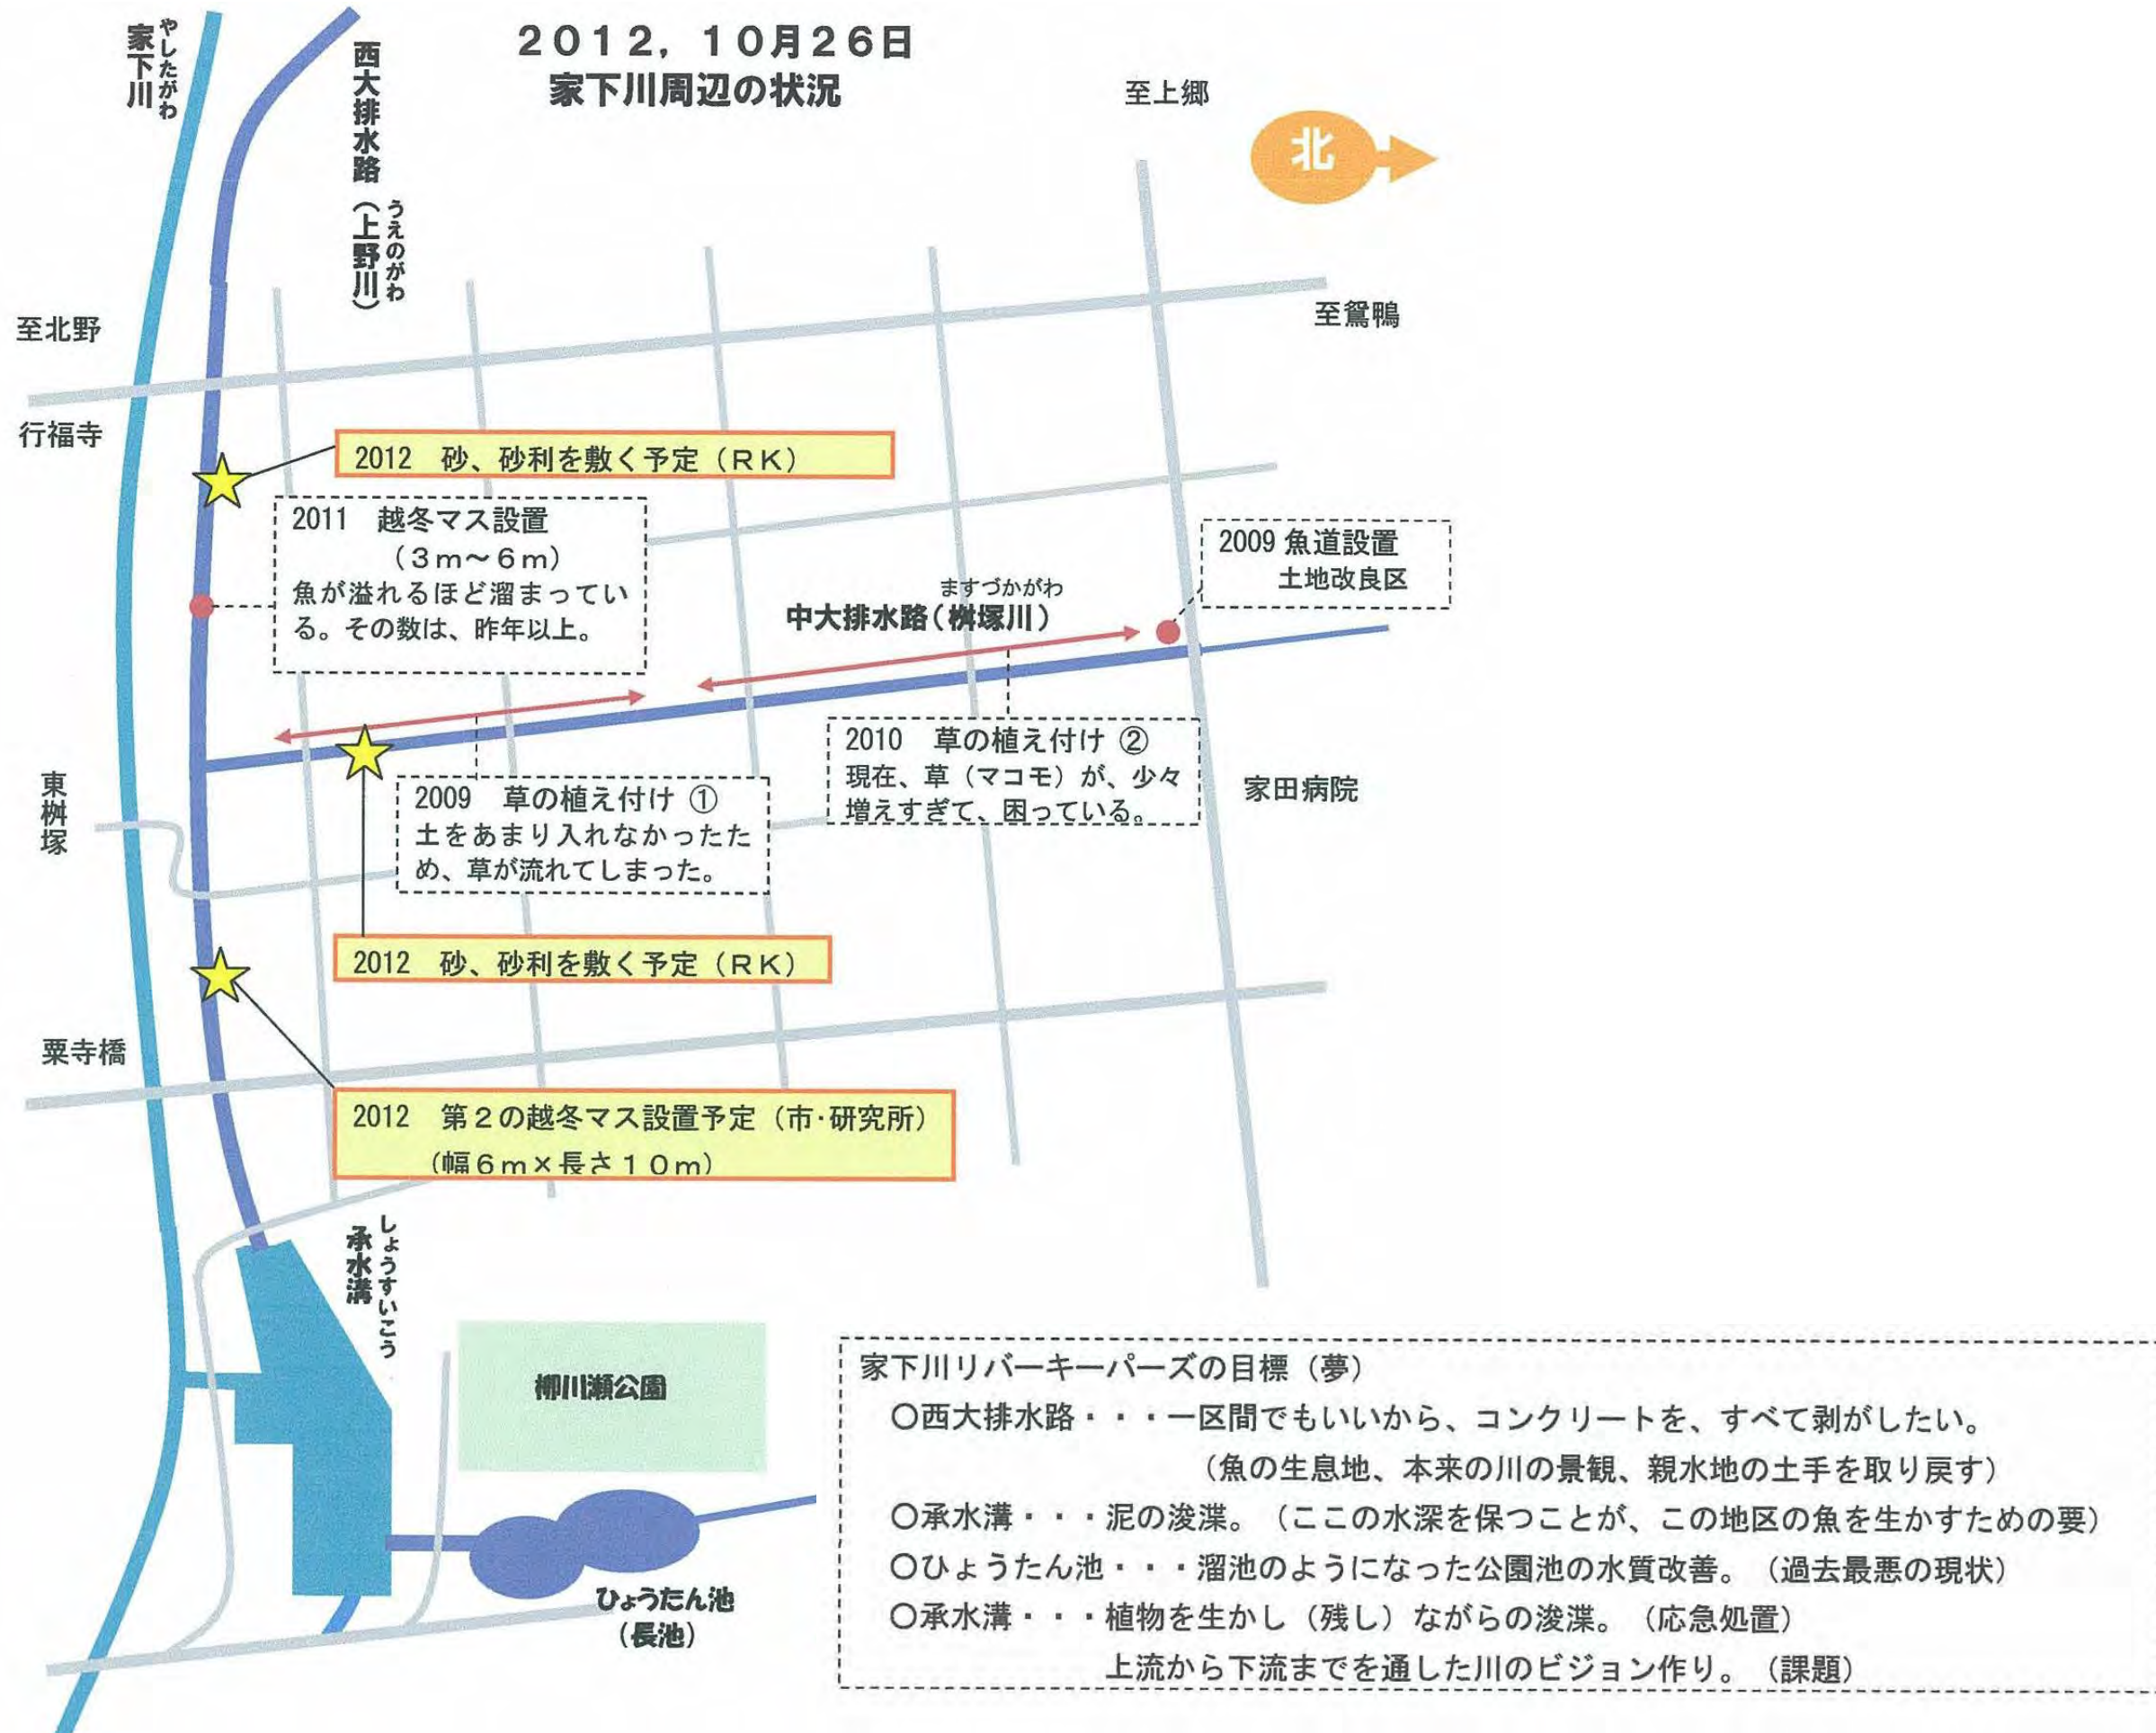
- 魚が移動できない。
家下川と承水溝 ひょうたん池と承水溝 承水溝と水路
- 水深が浅く、生息場所が限られる。
水深5cm 足らずの水路では、とどまれない魚が多い。
- 水深が浅く、越冬が出来ない。
生まれた幼魚、成魚、ともに冬越しの出来る場所が余りにも少ない。
- 動かぬ水が水質悪化をもたらす
流入河川の消滅したひょうたん池の環境は悪化し続けている。
