# 美和ダム上下流の状況 (現地視察用資料)

平成28年11月14日

国土交通省中部地方整備局  
三峰川総合開発工事事務所

### 美和ダム上下流の状況(現地視察用資料)

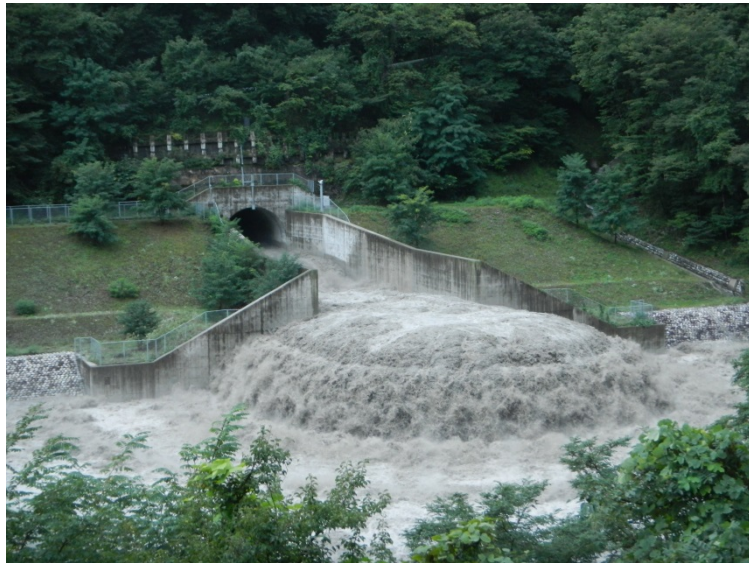
土砂バイパス吐口

### 1.3 土砂バイパスによる排砂の実績(平成25年9月出水時の状況)

#### 平成25年9月出水時のダム流量・水質

ダム流入量: 244m<sup>3</sup>/s    SS濃度: 3,540mg/L

ダム放流量: 179m<sup>3</sup>/s    排砂量 0.8万m<sup>3</sup>

※排砂時間 約25時間

※写真撮影 9月16日 16～17時

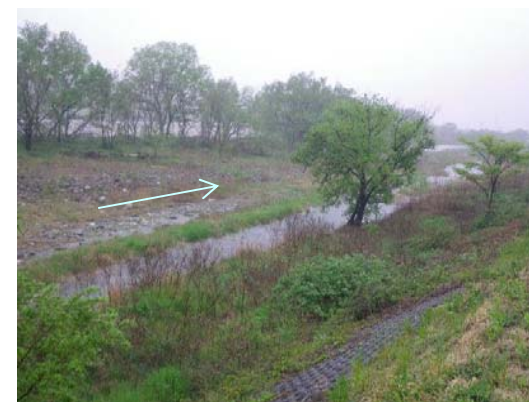
2.2k右岸 (H22. 5撮影)

出水時調査時の環境
