# 東海ブロック宮繕関係機関地震・津波対策基本戦略

東海ブロック宮繕関係機関地震・津波対策検討会

平成25年3月27日

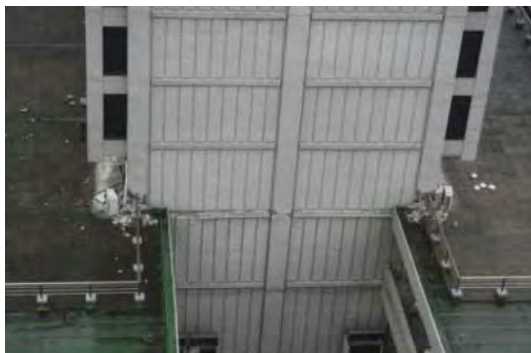
人間・環境系研究棟(非充腹型SRC造9階建)3階4隅の外柱がすべて大破。

人間・環境系研究棟の妻壁

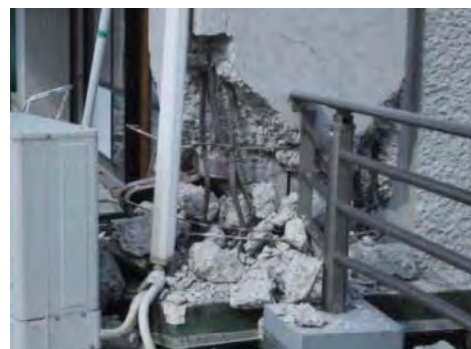
東側妻壁南側の外柱の被害状況

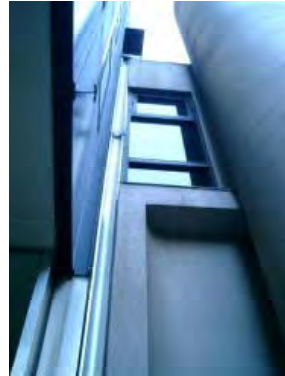
非構造部材の損傷・脱落や家具等の転倒被害はあったが、構造体の損傷は確認されなかった。

外部EXP-Jの変形

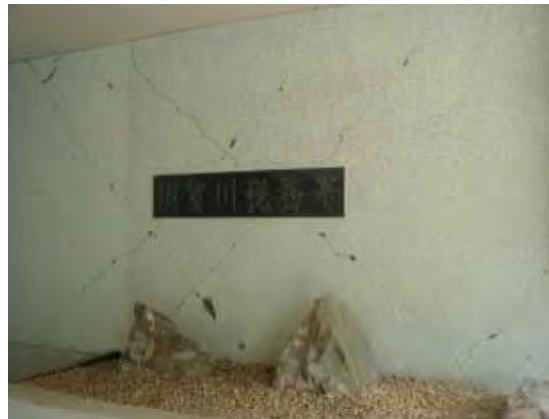
耐震改修が未実施の建物には、構造躯体にも大きな被害が発生した。

耐震壁のせん断ひび割れ

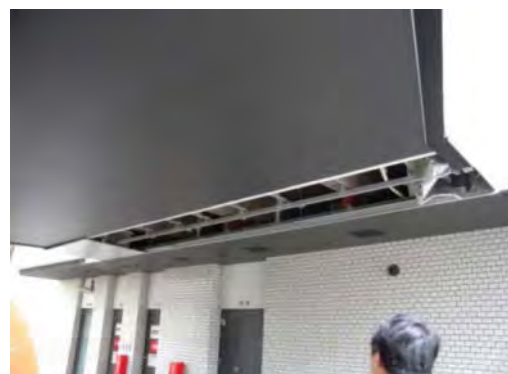
今回の地震による免震建物の上部構造での損傷や家具等の転倒は少なかった。ただし、エキスパンションジョイントや免震スリット部目地材の脱落、ダンパー等の損傷、周辺地盤との間での鉛直変位(段差)等が確認された。

天井カバーの脱落

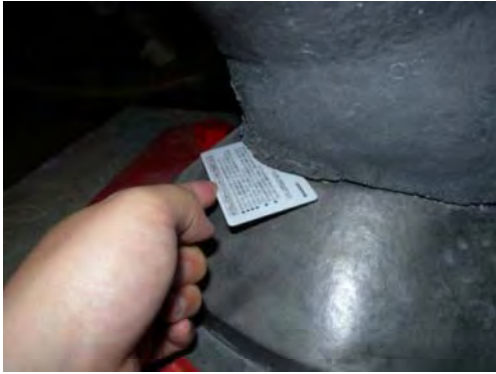
## 2)宮城県内のB建築物(H10年竣工、RC造地上12階建)

鉛ダンパーのひび割れ状況

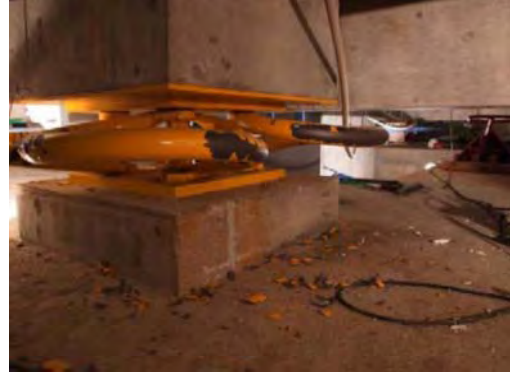
鋼棒ダンパーの塗装の剥がれ

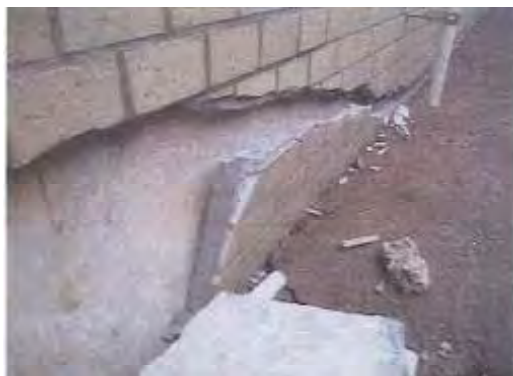
非構造部材では、損傷したRC造壁の外壁タイルの剥落、ラスモルタル外壁の脱落、挿入筋工法によるALCパネル外壁の脱落等が多く確認された。

外壁タイルの剥落

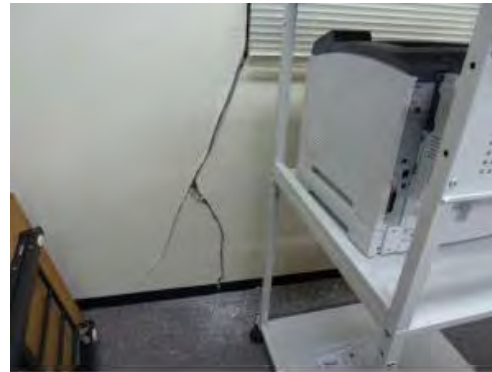
内部ボード壁のひび割れ

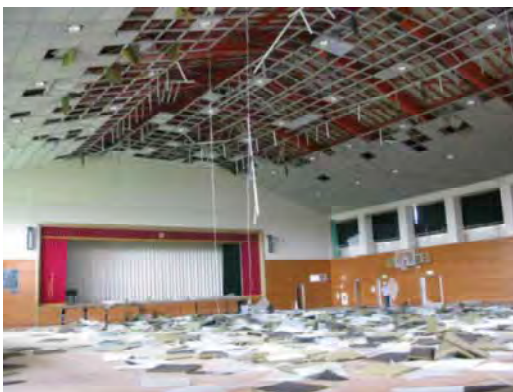
天井材では、体育館、劇場、商業施設、工場などの大規模空間で比較的新しい建築物も含め、脱落被害が多く見られた。これによる人的被害は、死者5名、負傷者72名以上で、被害件数は約2000件にも及んでいる。

体育館での天井材・下地材の脱落

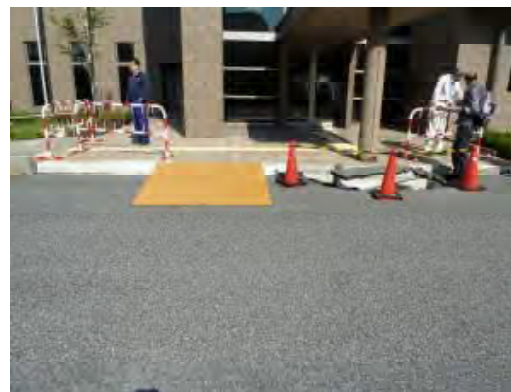
建物周囲での地盤沈下

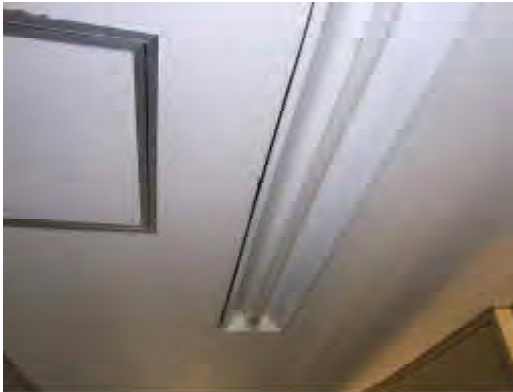
電気設備機器では、照明器具のずれやカバーの脱落等の被害はあったが、甚大な被害は見られなかった。

照明器具のずれ

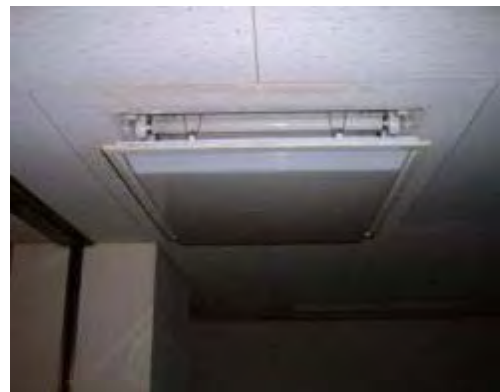
照明器具カバーの脱落

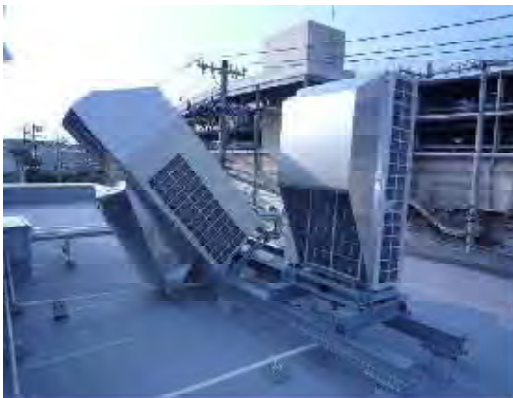
天井設備の脱落や床置き機器の転倒はわずかであったが、地盤沈下により排水管の破断や排水ますの被害が多く見受けられた。

屋外機基礎のボルトが外れ転倒

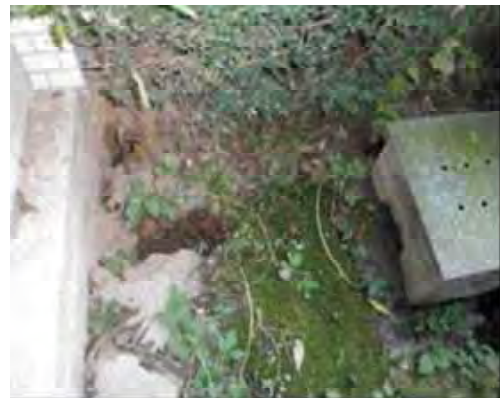
排水管と排水ますの間に断絶

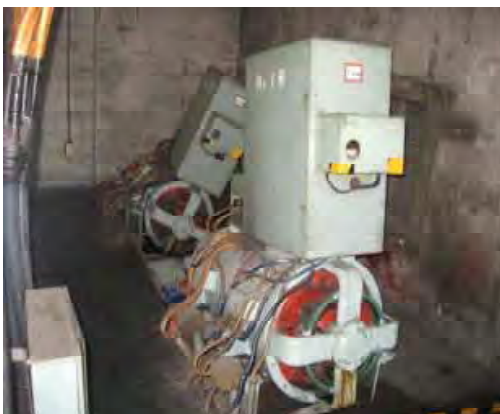
エレベーター主ロープや調速機ロープの引っ掛かり、巻上機等の機器転倒、シャフト内耐火材の落下等の被害が確認された。

エレベーター機械室の巻上機が転倒

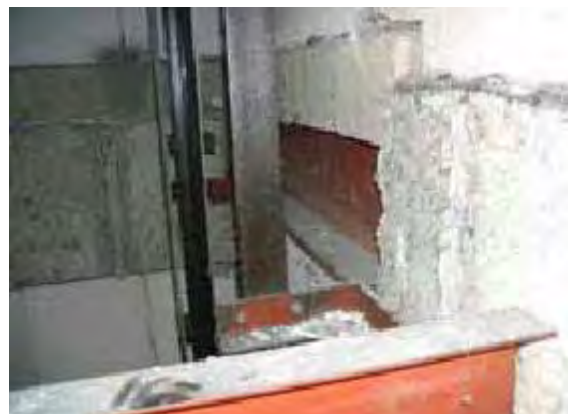
シャフト内壁面の耐火材が剥がれ落下

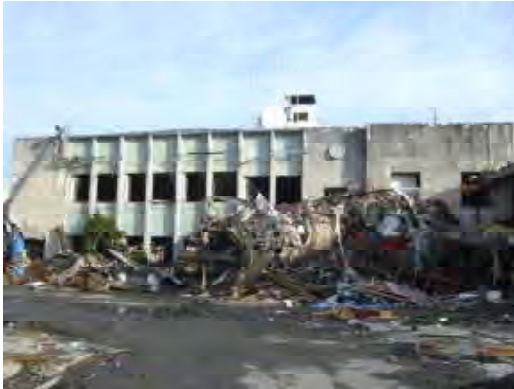
自治体の施設でも水没した施設があり、上部構造に被害がなかった施設でも基礎が洗掘により被害を受けた施設があった。

津波により被災した町役場

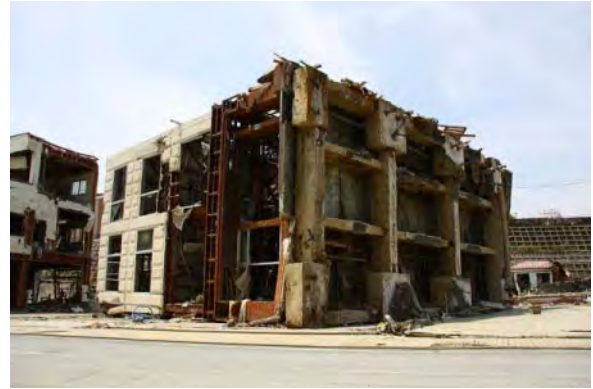
引き波で浮上し、横倒しとなったビル

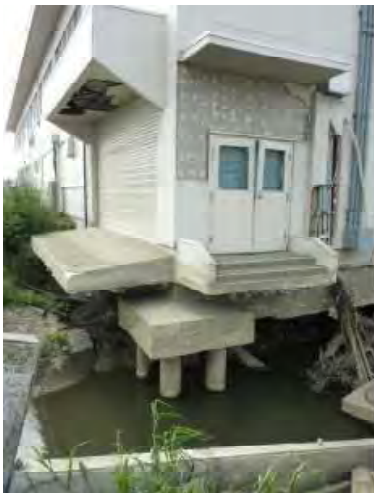
洗掘より杭頭が露出

さらに、津波の越流による欠壊、引き波及び流れによる基礎の洗掘、吸い出し、あるいは漂流船舶等による衝突などにより破壊されないように十分に配慮する。

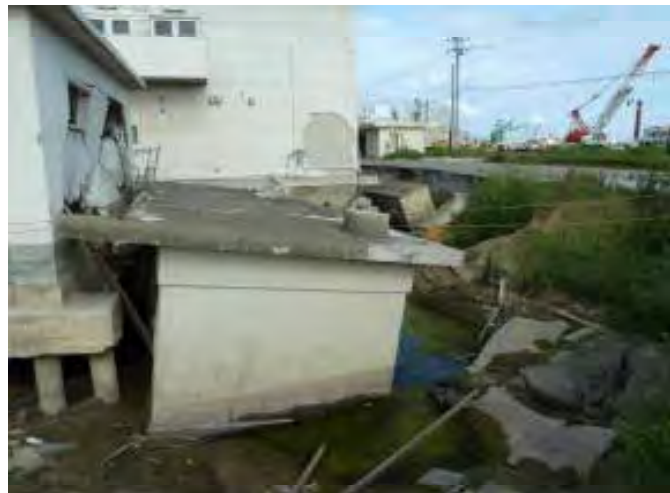
附属建物の流出、隣棟への衝突

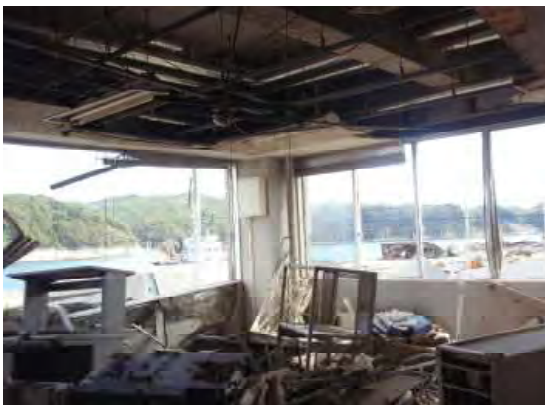
津波を受けた建物では、非構造部材が著しく破損した。津波の勢いが強いところでは脱落・流失、それ以外は汚損、発錆による損傷を受けている。

津波により内装が激しく損傷

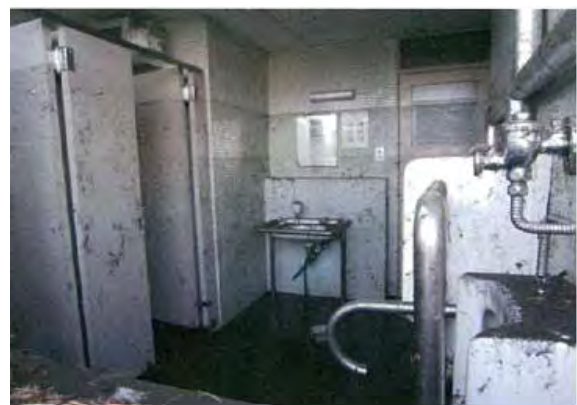
津波による内装の汚損

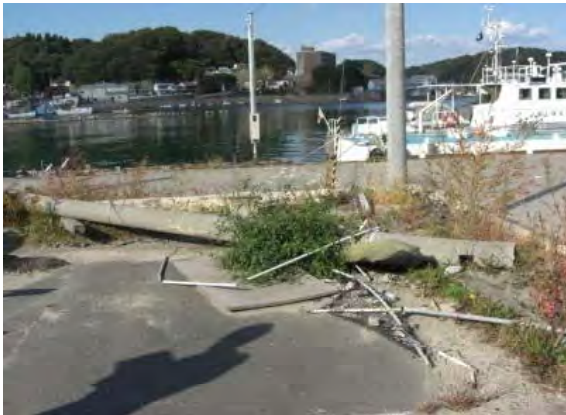
津波により、引込柱の倒壊及び地中管路の破断等の被害を受けた。  
低層階に設置した自家発電設備が、津波による浸水で停止した。

電力引き込み柱が津波により倒壊

- ・主要な設備機器は浸水深以上の階に設置するとともに、浸水深以上の階と以下の階で設備システムの系統を分離し、浸水による機能停止を防止する。
- ・浸水深以下に設ける必要がある設備機器は、気密室内に設置する。
- ・浸水深以下の堅配管等は、強固なシャフト内に収め、津波による破損被害の軽減を図る。
- ・電力、通信とも早期の仮復旧対策として、予備の引き込み設備を設ける。

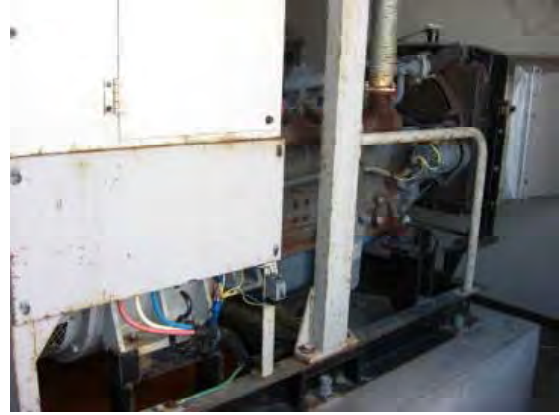
低層階の自家発電設備が浸水し停止

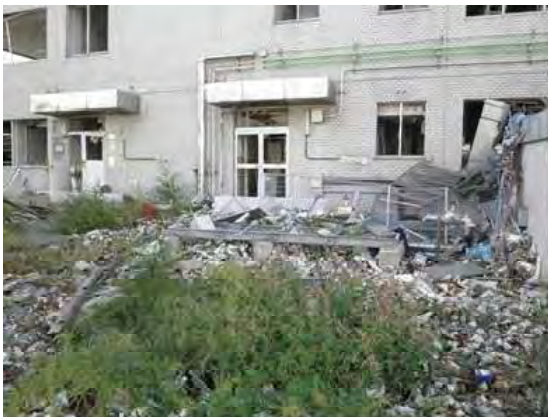
屋外設置や津波が到達した階の機器には、甚大な被害が発生した。  
水位が天井まで達した場合は、天井の機器にも被害を受け、一部は流出した。

受水槽が流出し基礎のみが残る。

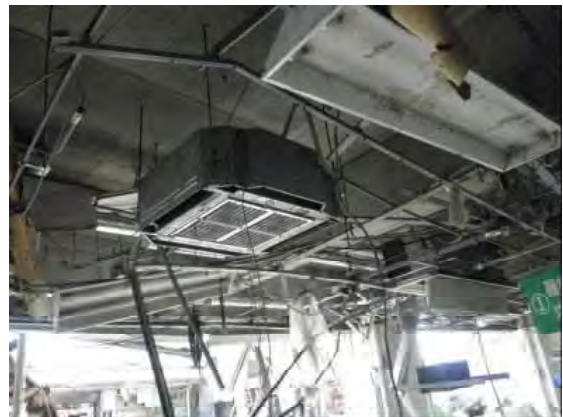
津波により天井の機器が損壊

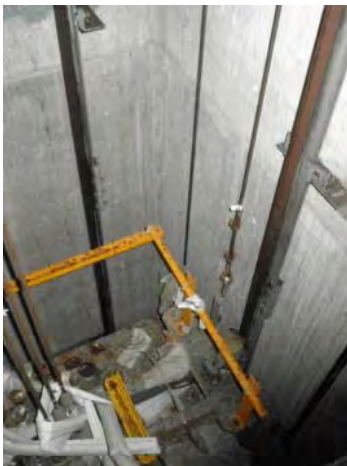
シャフト内が浸水し、  
ロープが錆びている。

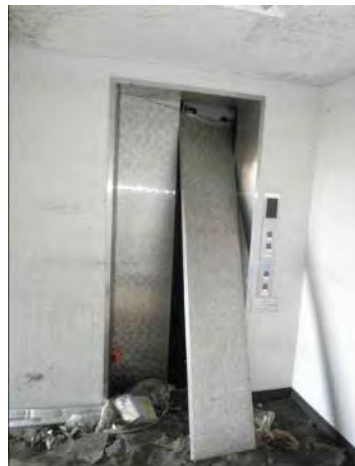
津波がシャフトを遡上し、  
扉を突き破って吹き出す。

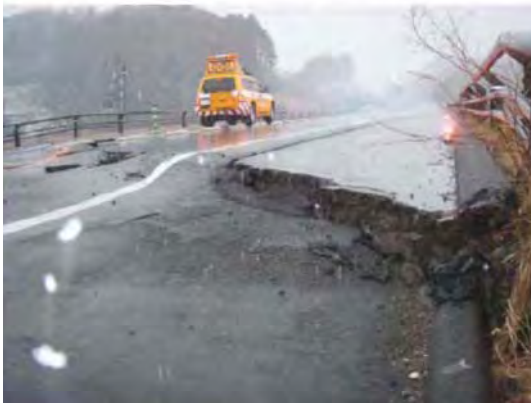
大規模な地震により、道路や護岸等が被災し、石油タンクの損傷等による火災、大規模な油流出による航路閉塞などにより、物流に多大な影響が出た。

三陸自動車道での段差(石巻市内)

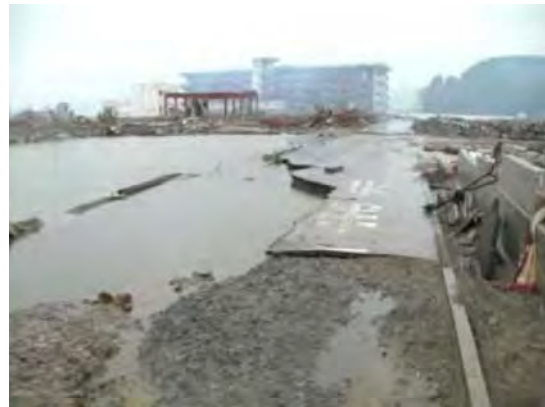
大動脈の国道45号が寸断(南三陸町)

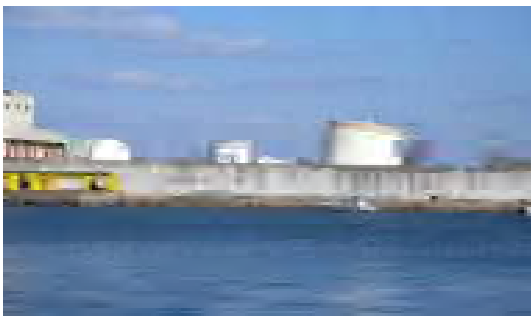
地震により転倒した石油タンク(久慈港)

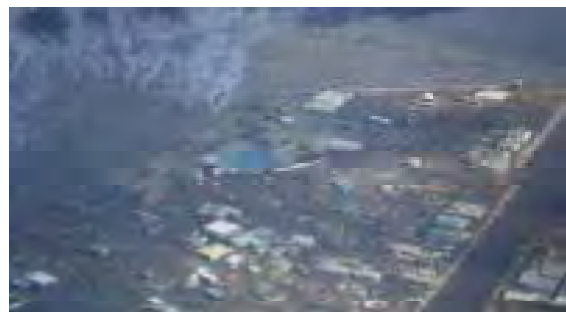
流出油による海上火災(気仙沼港)

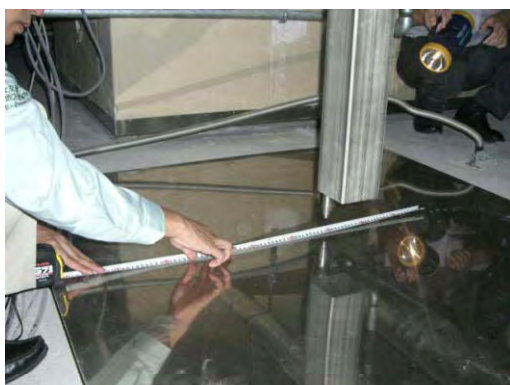
免震や制振工法を採用する施設の整備においては、地震による外力を受けた建築構造部材の損傷状況を確認できるような措置を講じる必要がある。

また、建物の健全性を評価できるように、解析等により点検が必要と想定される箇所には必ず点検口を設置する。

免震のけがき式変位記録装置

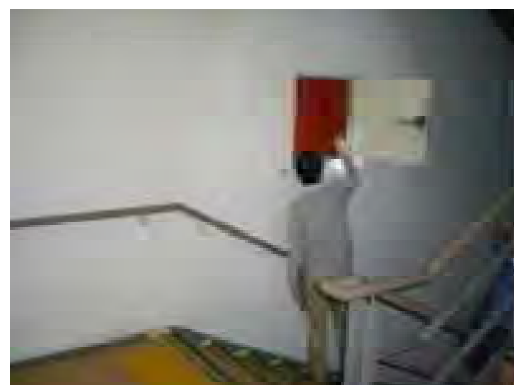
制振壁の目視点検

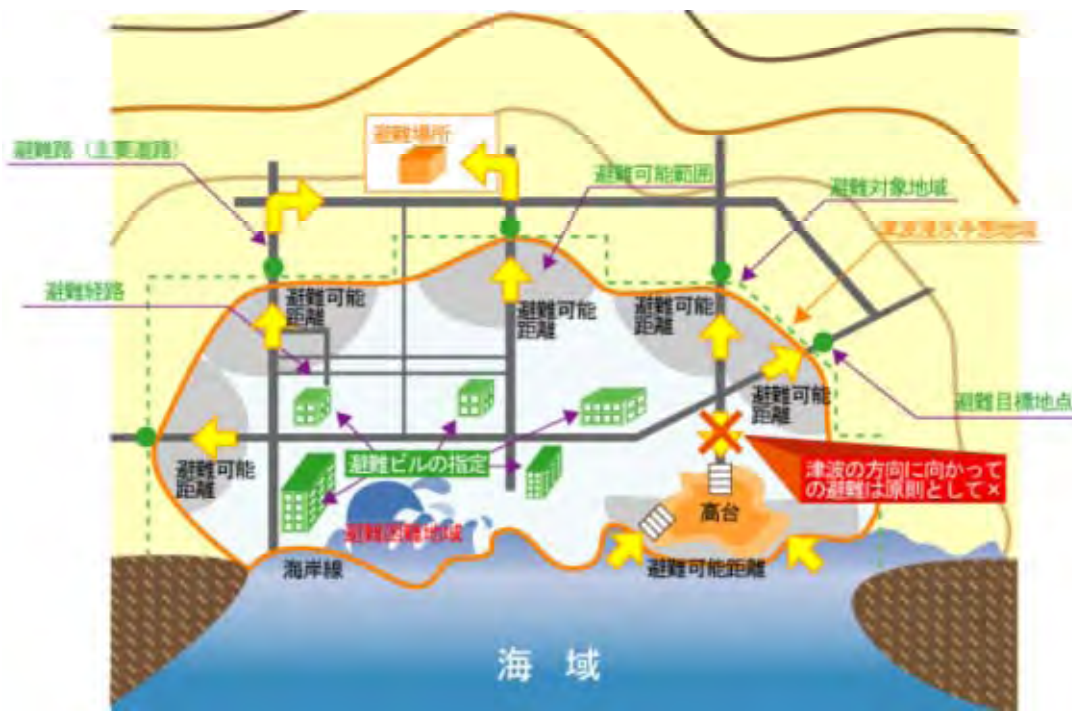
図41 津波からの避難困難区域抽出の考え方  
内閣府「津波避難ビル等に係るガイドライン(平成17年6月)」より

地域防災計画等における津波防災に関する方針や地域住民の一時避難等に関する地域ニーズを把握した上で、津波からの一時避難場所としての機能を確保する。津波到達に時間的な余裕がある場合は、より安全な場所へ避難することを前提とし、津波避難ビルは体の弱い方を対象として考える。

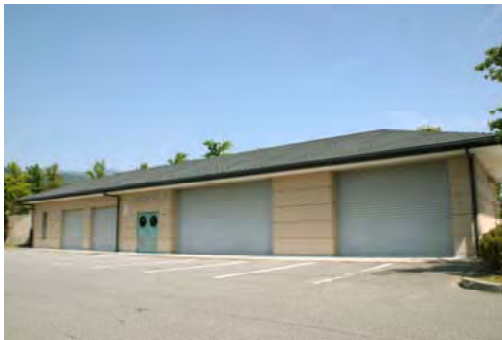
防災備蓄倉庫

施設の用途上、沿岸部に建てる必要がある施設は、十分な安全性を確保すべきであり、特に、沿岸部では液状化により物流が途絶える可能性が高いため、水や食糧・燃料等の備蓄を進める必要がある。また、防災拠点においては、ライフラインの途絶を想定し、施設内で独自に複数のインフラ整備を検討する。

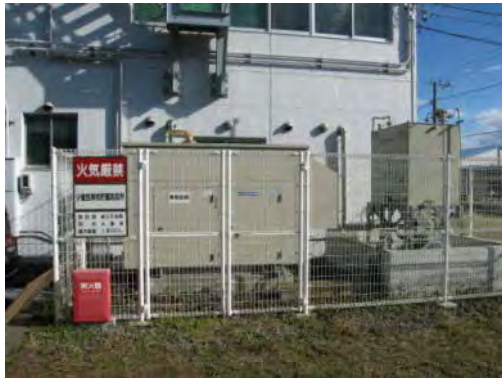
自家発電設備

津波や液状化による被害が想定される沿岸部では、発電設備の被災を想定して油だけに頼らないで施設機能を維持できる方策を検討する。

特に、司令機能を持つ施設は、電気自動車や太陽光発電設備等を組み合わせるなど、スマートグリッド的な考え方で分散型のエネルギーシステムを検討し、最低限必要な電力を守る必要がある。

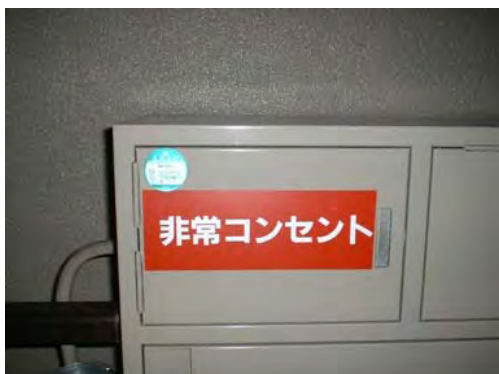
非常用コンセント

各施設がどのような機能・性能を有しているか、例えば非常用コンセントの位置などの詳細な内容等も含めて施設管理者に確実に伝達され、業務継続計画への反映等により、その情報が受け継がれていくようにする。

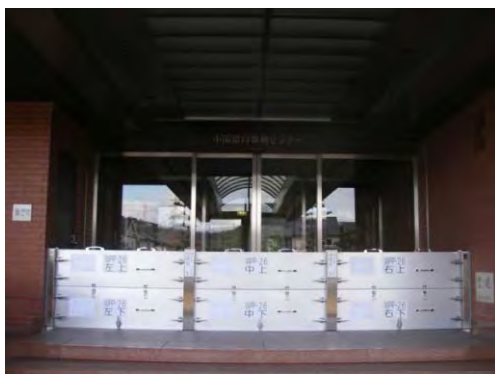
庁舎入口に設置された止水板

- ①当該施設における業務継続や建物上層への一時的な避難の可否
- ②止水板等の機能や操作方法に関する情報
- ③設備機器の再稼働に当たっての留意事項

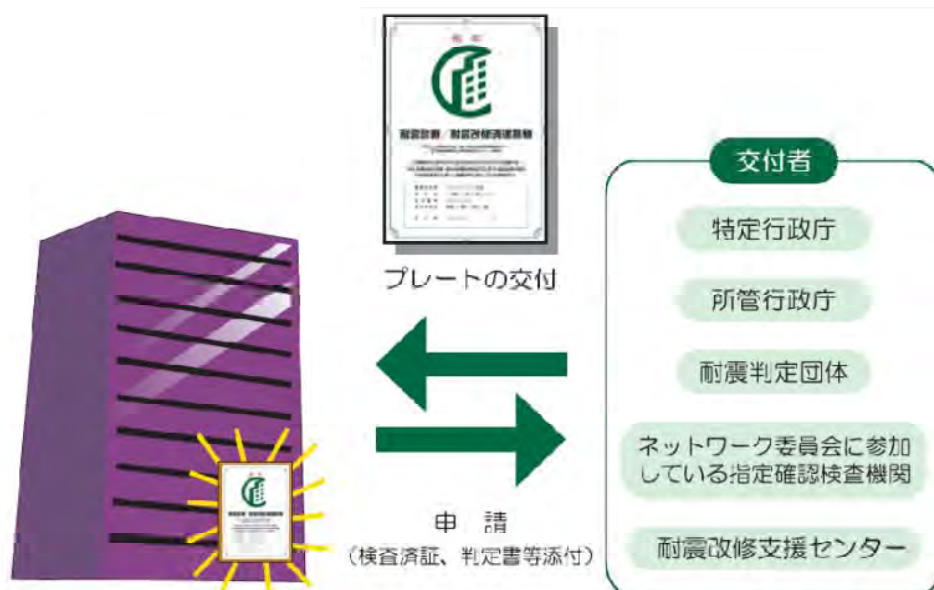
図44 耐震診断・耐震改修マーク表示制度の流れ

平成20年2月には、「耐震診断・耐震改修マーク表示制度」が創設された。これは、昭和56年以前の旧耐震基準により建築された建築物で、耐震診断や耐震改修の確認等が行われた施設であることを表示する制度であり、この活用により施設の安全性を情報提供することも検討する。

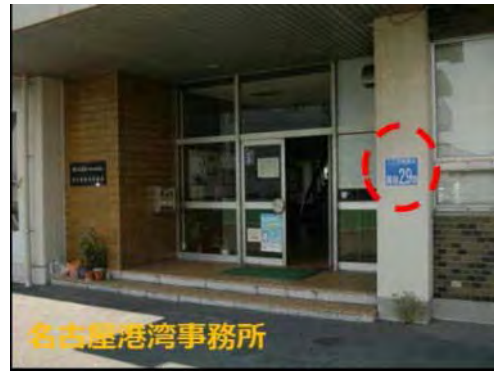
施設への海拔表示の設置

③海拔表示設置による施設の浸水可否
