# 第2回菊川流域委員会

## 治水及び環境の現状と課題

平成26年 1月9日

中部地方整備局 浜松河川国道事務所

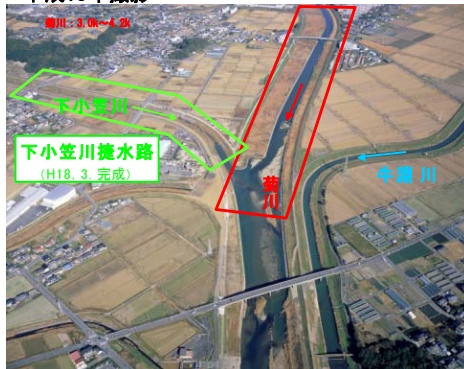
#### 昭和8年撮影

菊川: 3.2k~4.0k

#### 平成18年撮影

菊川: 3.0k~4.0k

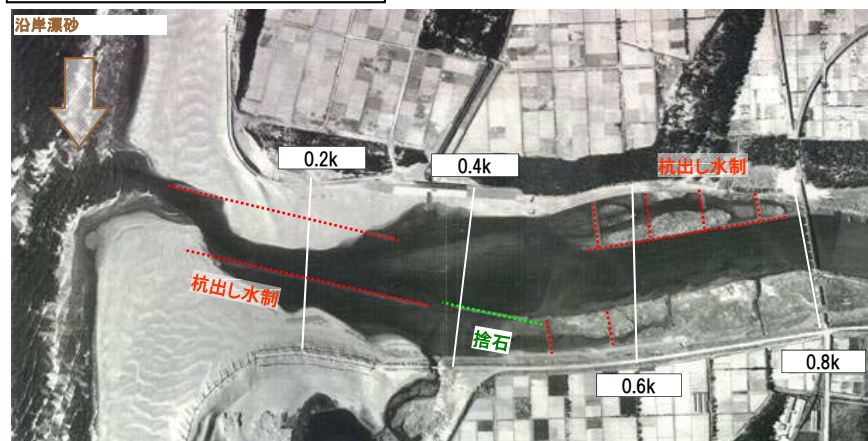
#### 河口部の導流堤建設

・河口閉塞防止のため、平成10年3月に導流堤を整備した。

昭和42年撮影 菊川河口部の状況

平成18年撮影 菊川河口部の状況

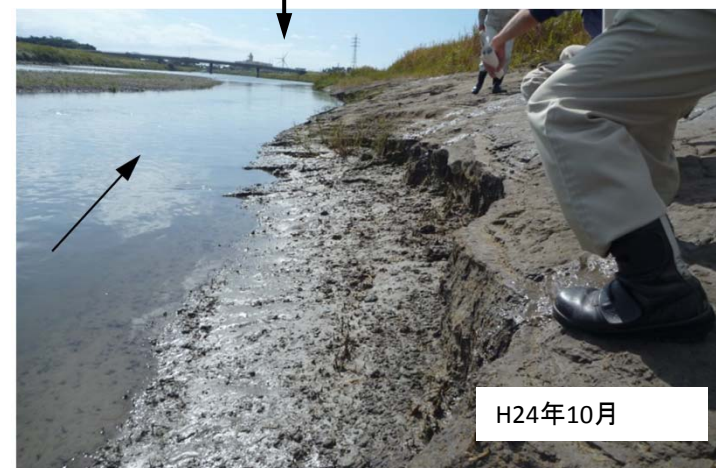
- 菊川の河川改修により、新たに粘土層が露出すると、侵食が進行する可能性がある。
- 河道掘削、低水路拡幅、床止め撤去等の必要性が生じた場合は、必要に応じて地質調査を実施した上で、河床低下や河岸侵食を抑制する必要がある。

菊川河道掘削により粘土層が露出した事例

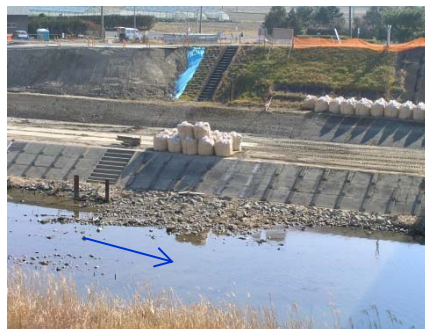
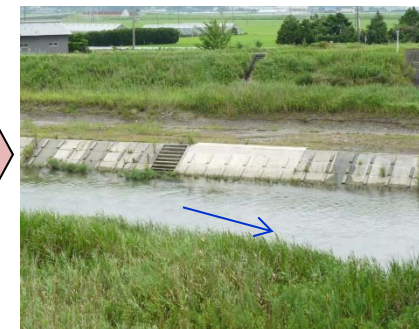
護岸の損傷および修繕の事例

修繕前

低水護岸にクラックが生じた事例

修繕後

H22.1調査 菊川4.2k左岸付近

H23.7調査 菊川4.2k左岸付近

| 現 状 | 課 題 | 対応策の方向性 |
|---|---|---|
| <ul style="list-style-type: none"> <li>・菊川の治水事業は昭和8年から本格的に始まっており、施工年次の古い施設（堤防、護岸等）が多い。</li> </ul> | <ul style="list-style-type: none"> <li>・損傷の激しい施設が多く、維持補修が困難な施設が多い。</li> </ul> | 老朽化対策 |

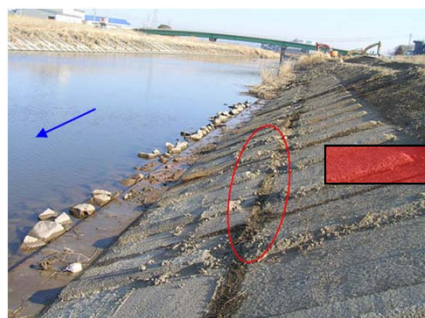
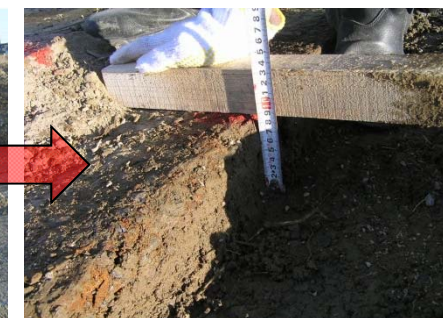
低水護岸が損傷し沈下した事例

H22.1調査 菊川3.9k左岸付近

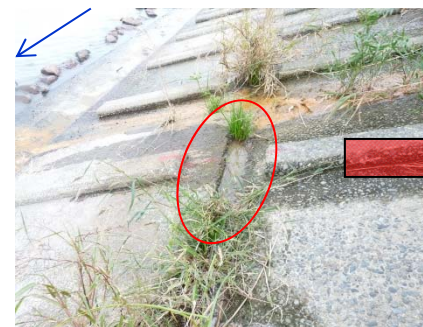
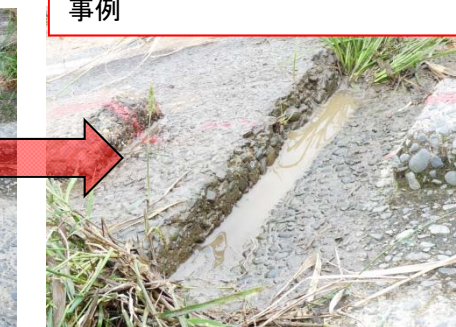
低水護岸の下段がはらんでいる事例

H23.10調査 菊川3.9k左岸付近

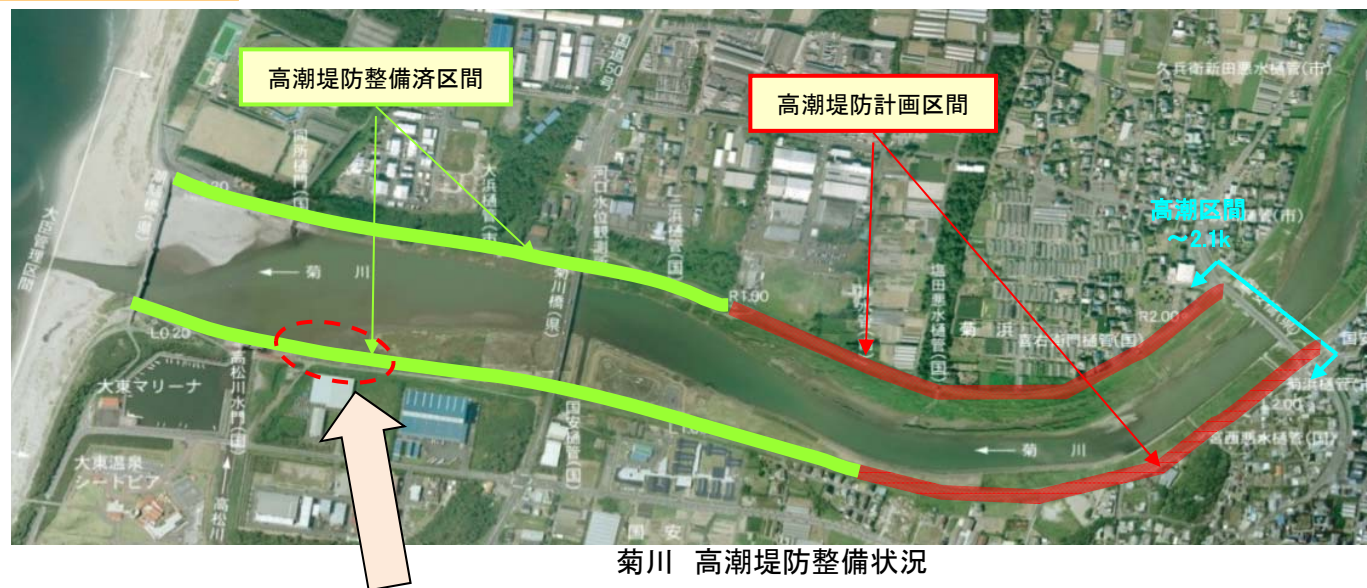
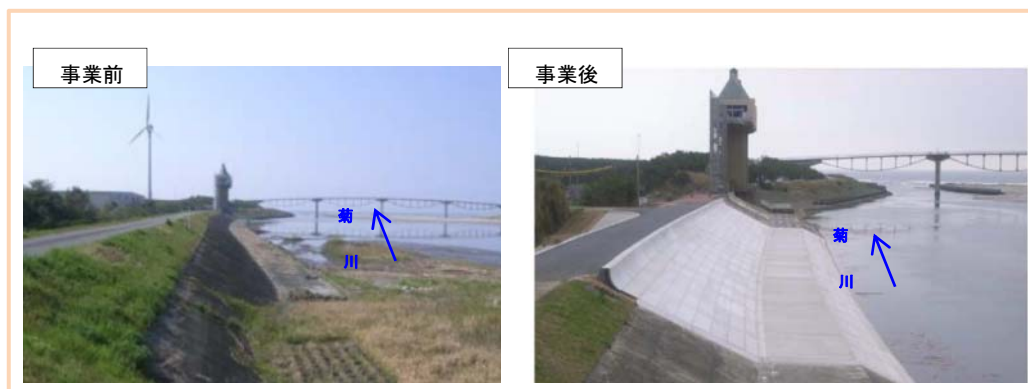
- 菊川左右岸において、高潮堤防整備区間について順次、整備を進めてきた
- 高潮堤防の未整備区間が存在する

### 高潮堤防整備状況

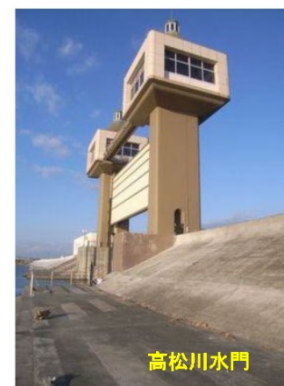
- 耐震点検により堤防の沈下により、  
浸水被害が発生する恐れのある区間を抽出

安全性照査対象の堤防・河川構造物 (例 高松川水門)

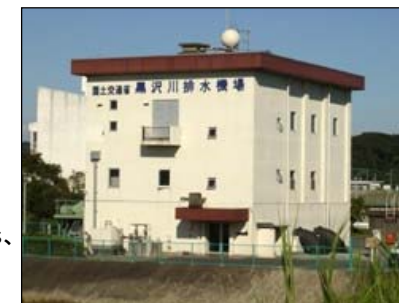
黒沢川排水機場

- ・黒沢川は牛淵川と丹野川の間にあり、ほぼ同じ位置で合流しており、牛淵川や丹野川に比べ小さい河川である。昭和42年には黒沢川流末部に黒沢樋門を整備し洪水防御を図ったが、昭和47年7月に甚大な被害を受けた。
- ・黒沢川排水機場は、この被害を契機に昭和57年に $2.5\text{m}^3/\text{s}$ 、昭和63年にさらに $2.5\text{m}^3/\text{s}$ の排水機場を整備した。

・S37～H18の間に平地部のほぼ全域が市街化

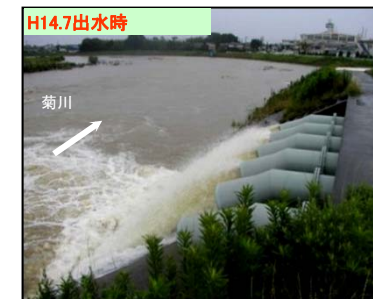
与惣川排水機場  
からの排水状況

- ・平成8年3月に与惣川、江川それぞれに固定式の内水ポンプ $4\text{m}^3/\text{s}$ と可搬式の内水ポンプ $2\text{m}^3/\text{s}$ を整備した。
- ・可搬式ポンプは、ポンプ本体、発電機、操作施設などは、あらかじめ基地に格納し、状況に応じて各救急内水対策地域に運搬設置出来るような可搬式となっていたが、平成15年度にそれぞれの排水機場に $2\text{m}^3/\text{s}$ ずつ内水ポンプを固定し、各 $6\text{m}^3/\text{s}$ のポンプ容量を確保した。

H14.7出水時

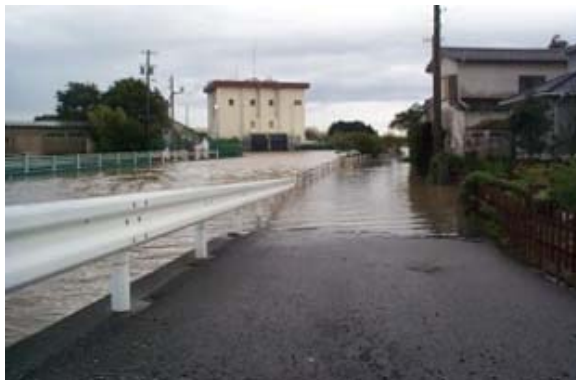
黒沢川 0.4k付近右岸の浸水状況

- ・台風22号により、国安地点上流域で179mm/12hの降雨を記録した。
- ・菊川流域の内水域において内水被害が発生し、黒沢川流域では床上浸水が発生した。

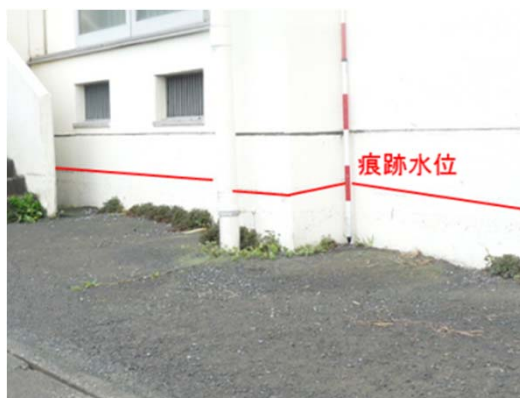
黒沢川 0.5k付近左岸の浸水状況

- ・菊川水系における雨量観測所では、入山瀬雨量観測所で6日21時に時間57mm、丹野雨量観測所で6日21時に時間54mmとなる非常に激しい雨を観測した
- ・菊川流域の内水域において内水被害が発生し、黒沢川流域では床上浸水が発生した

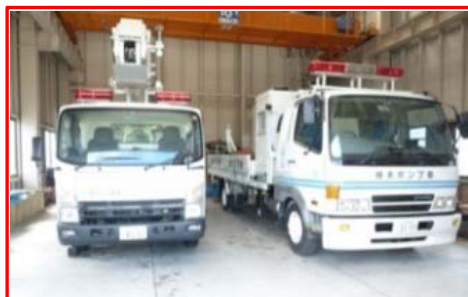
- 災害発生時には出張所の職員が緊急巡視を実施している
- 備蓄土砂や備蓄ブロックを河川沿いに備蓄している
- 緊急時に備え、平田出張所に災害対策車両を配備している

平田出張所に配備された排水ポンプ車、照明車

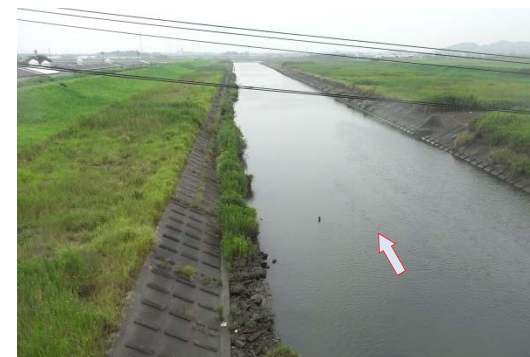
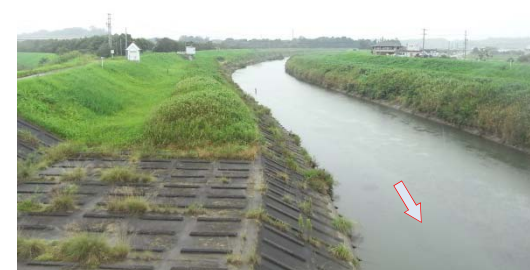
- ・かつての菊川は蛇行を繰り返す川であったが、捷水路整備により河道が直線化された。
- ・上流部では早瀬や淵などがみられるが、捷水路整備が行われ直線化した区間では、河川環境が単調化し、早瀬や淵といった河川環境がみられない。

菊川でよくみられる直線化された単調な河川環境  
(上段: 菊川4.0k、下段: 菊川6.2k)

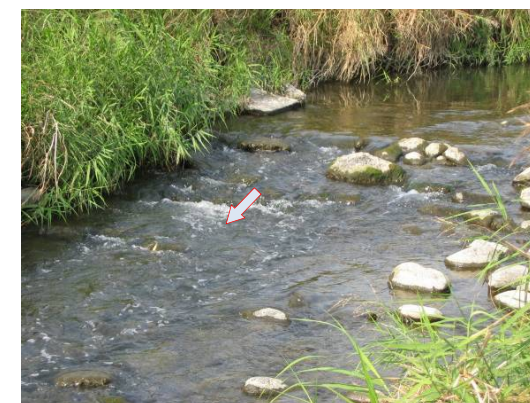
上流部でみられる早瀬 菊川10.52k

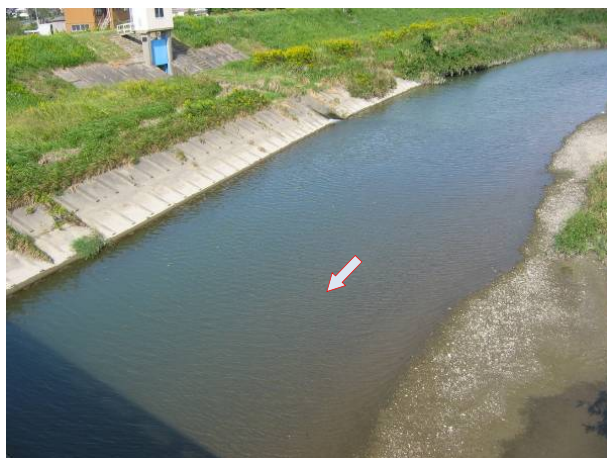
菊川 9.1k付近

- ・早瀬は水深が浅いため、日光が川底まで届き石に付着する藻類がたくさん育ち、これを食べる水生昆虫が集まるので魚の餌場にもなる。
- ・淵は流れが緩やかで深いため、魚の休憩所になる。また、鳥や人間に追われたときは逃げ場所になる。またコイやナマズ等の大型の魚の棲みかにもなっている。
- ・菊川および牛淵川では、蛇行河道を直線化する捷水路工事が行われ、床止工が数多く設置されたことで、瀬や淵が少ない河川であり、生物にとって最適な環境となっていない。

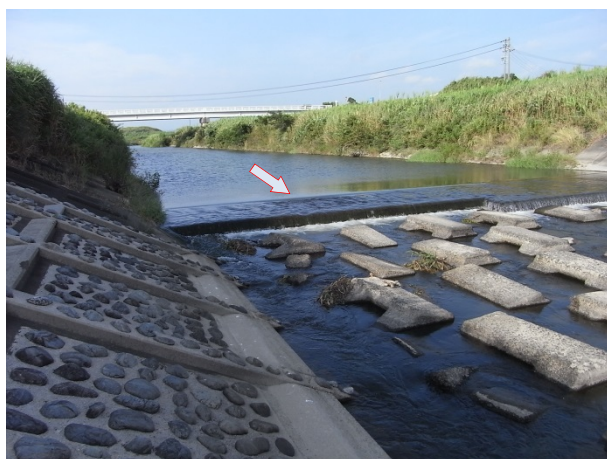
菊川 9.0k付近

床止工等の上流側は淵、下流側は平瀬となっている

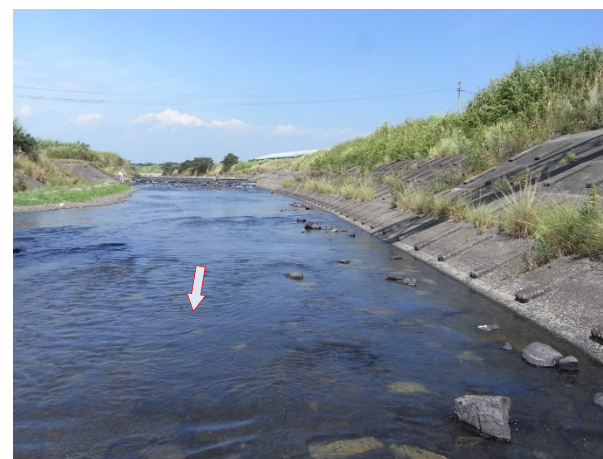
菊川 5.4k付近

平瀬が多いものの、早瀬は少なく、水深の変化は少ない

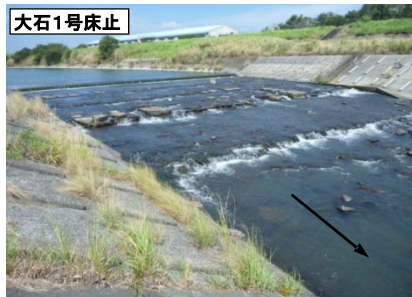
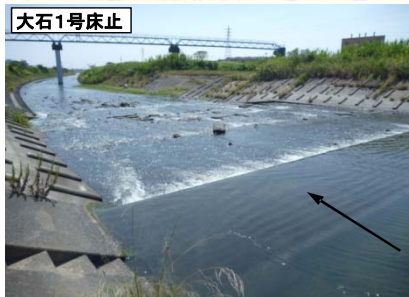
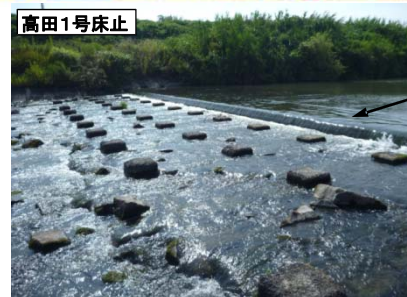
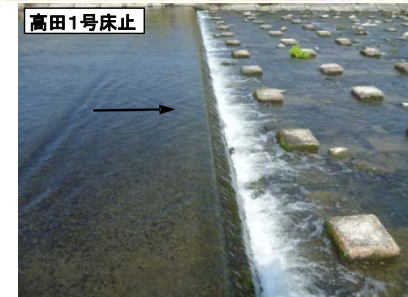
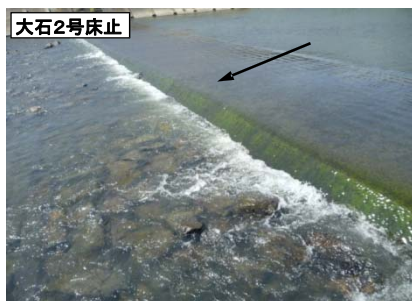
■ 床止工等の横断工作物の設置状況

- ・ 床止工、堰は菊川水系で49カ所に設置されている。
- ・ 菊川の5k～9kの区間には、写真に示すとおり合計6基の床止工が連続して設置されている。
- ・ これら床止工の落差は50cm程度である。

・菊川および牛淵川では、蛇行河道を直線化する捷水路工事が行われてきた。その捷水路工事等に伴い、床止工が数多く設置されている。  
・嶺田堰を除く河川横断施設には魚道が無いため、魚類の縦断方向の連続性が確保されていない評価となっている。

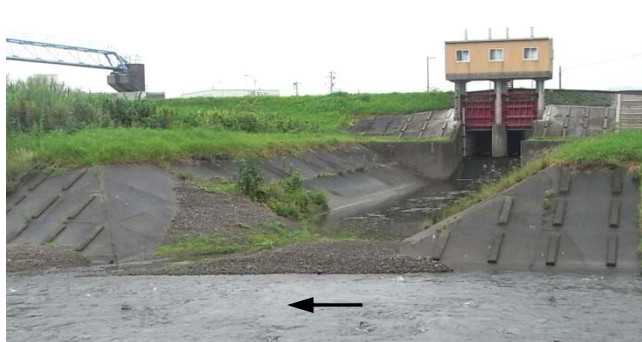
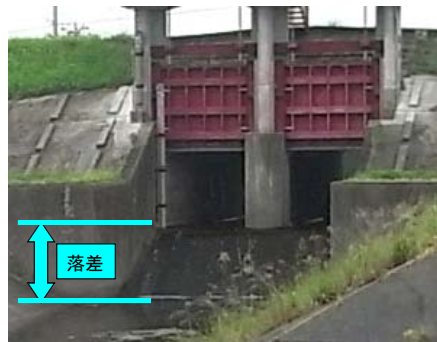
菊川5.5k右岸の七曲樋門

- ・ 菊川には、西側流域からの支川・水路が数多く流入するが、菊川合流点に樋門が設置されている水路は菊川河床高との落差を有している。
- ・ 水路の落差によっては、洪水時の氾濫原や水田で産卵するナマズ、ドジョウ等の移動の阻害が懸念される。

- 本川と支川の合流部に落差がある。
- 川と流域内との生態系の連続性が阻害されている懸念がある。

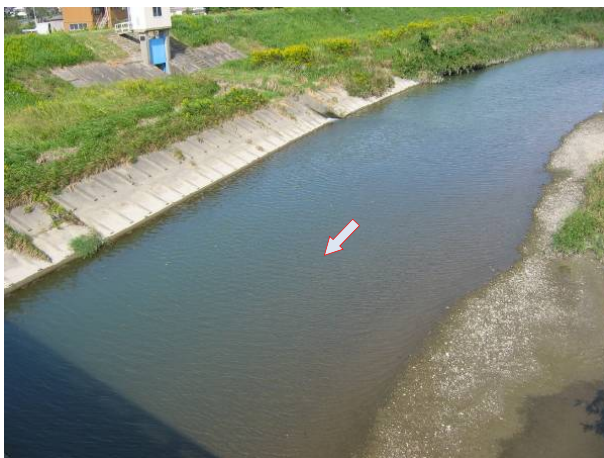
床止工等の上流側は流れが緩やかとなっている  
菊川 9.1k付近

- ・菊川および牛淵川では、蛇行河道を直線化する捷水路工事が行われ、捷水路工事等に伴い、床止工が数多く設置され、瀬や淵が少ない河川である。
- ・捷水路工事が行われた区間では全川の的に低水路護岸が整備されるなど、河道内の景観は人工的で単調なものとなっている。

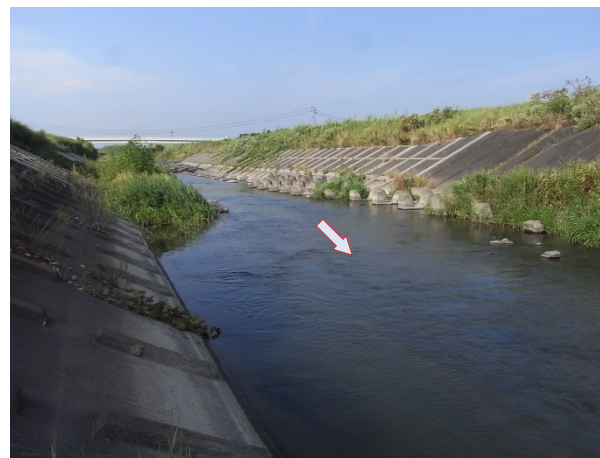
低水護岸が整備され、平瀬が多い  
菊川 8.8k付近

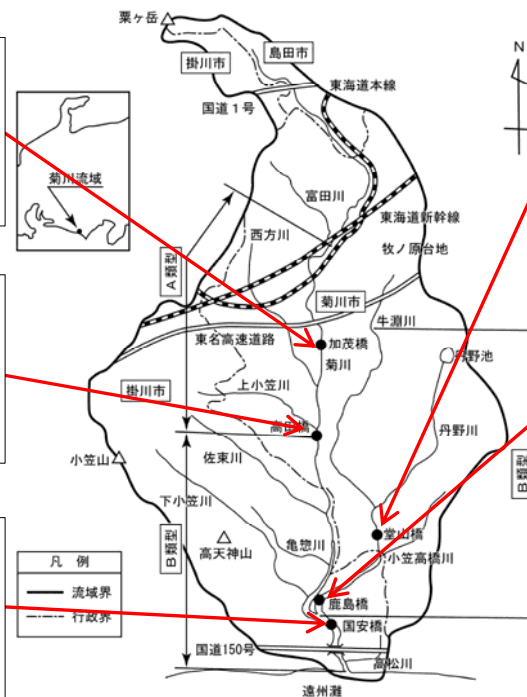
水質(BOD75%値)経年変化図

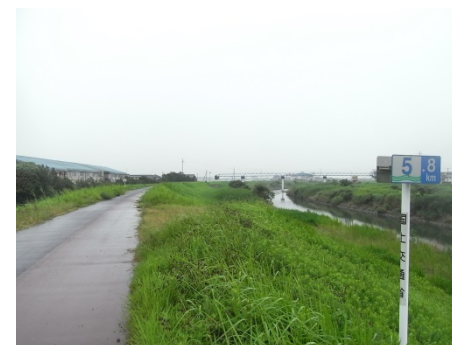
車両通行が少なく、散策路として利用される堤防(菊川:5.8km付近)

- ・菊川の利用形態は70%が散策等となっており、主に堤防上を利用するものである。
- ・利用者は近年横ばいの状況である。
- ・青木前芝生広場の整備に伴い、近年はスポーツ利用も増えている。
- ・全国平均にくらべて高水敷や水際、水面など河川内の利用の割合は少ない。

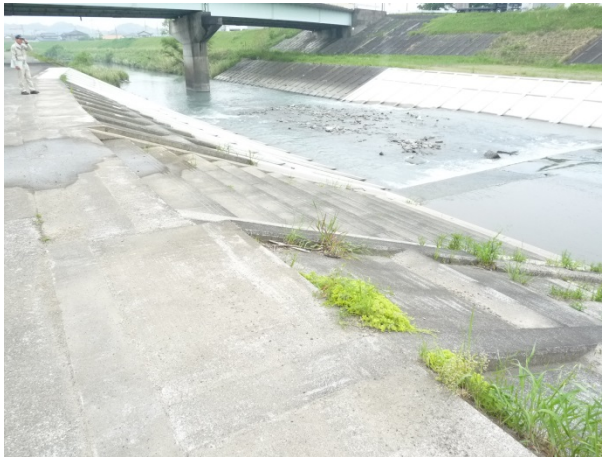
安全点検要領に基づく巡視状況

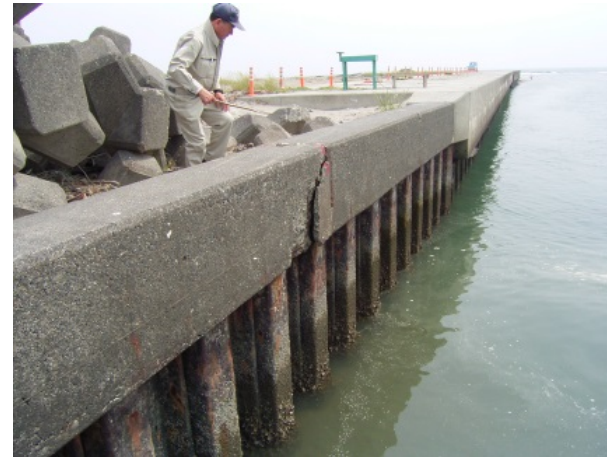
安全点検によりクラックが確認された河川管理施設
