## 第3回 菊川流域委員会

# 第2回菊川流域委員会 質問に対する回答

平成26年3月10日

中部地方整備局 浜松河川国道事務所

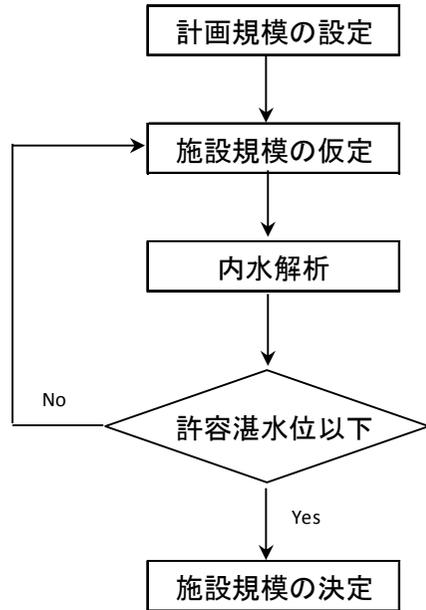
施設規模の検討フロー

内水処理施設計画においては、内水区域の重要度、既往内水による被害の実態、本川計画規模とのバランス等を総合的に判断し、計画規模を決定のうえ、計画規模に相当する内水区域の治水安全度が確保できる施設規模を決定する

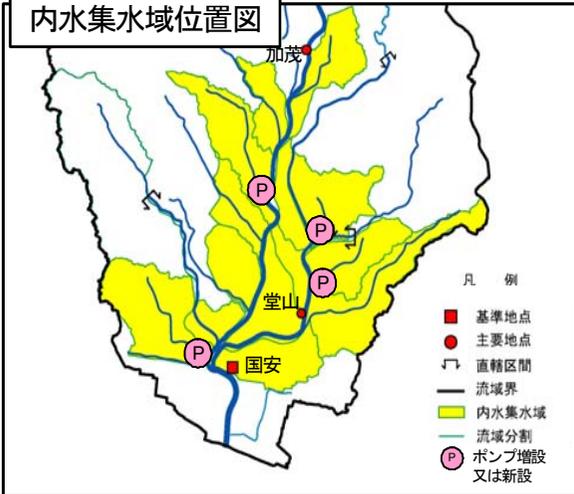
内水集水域位置図

内水地区名	内水集水面積(km <sup>2</sup> )	ポンプ規模		
		河川整備基本方針(案)で見込んでいるポンプ規模(m <sup>3</sup> /s)	平成17年時点での既設ポンプ規模(m <sup>3</sup> /s)	今後必要なポンプ規模(m <sup>3</sup> /s)
与惣川	5.28	14.0	6.0	8.0
稲荷部川	3.91	6.0	—	6.0
江川	3.27	8.0	6.0	2.0
黒沢川	3.30	5.0	5.0	—
合計	15.76	33.0	17.0	16.0

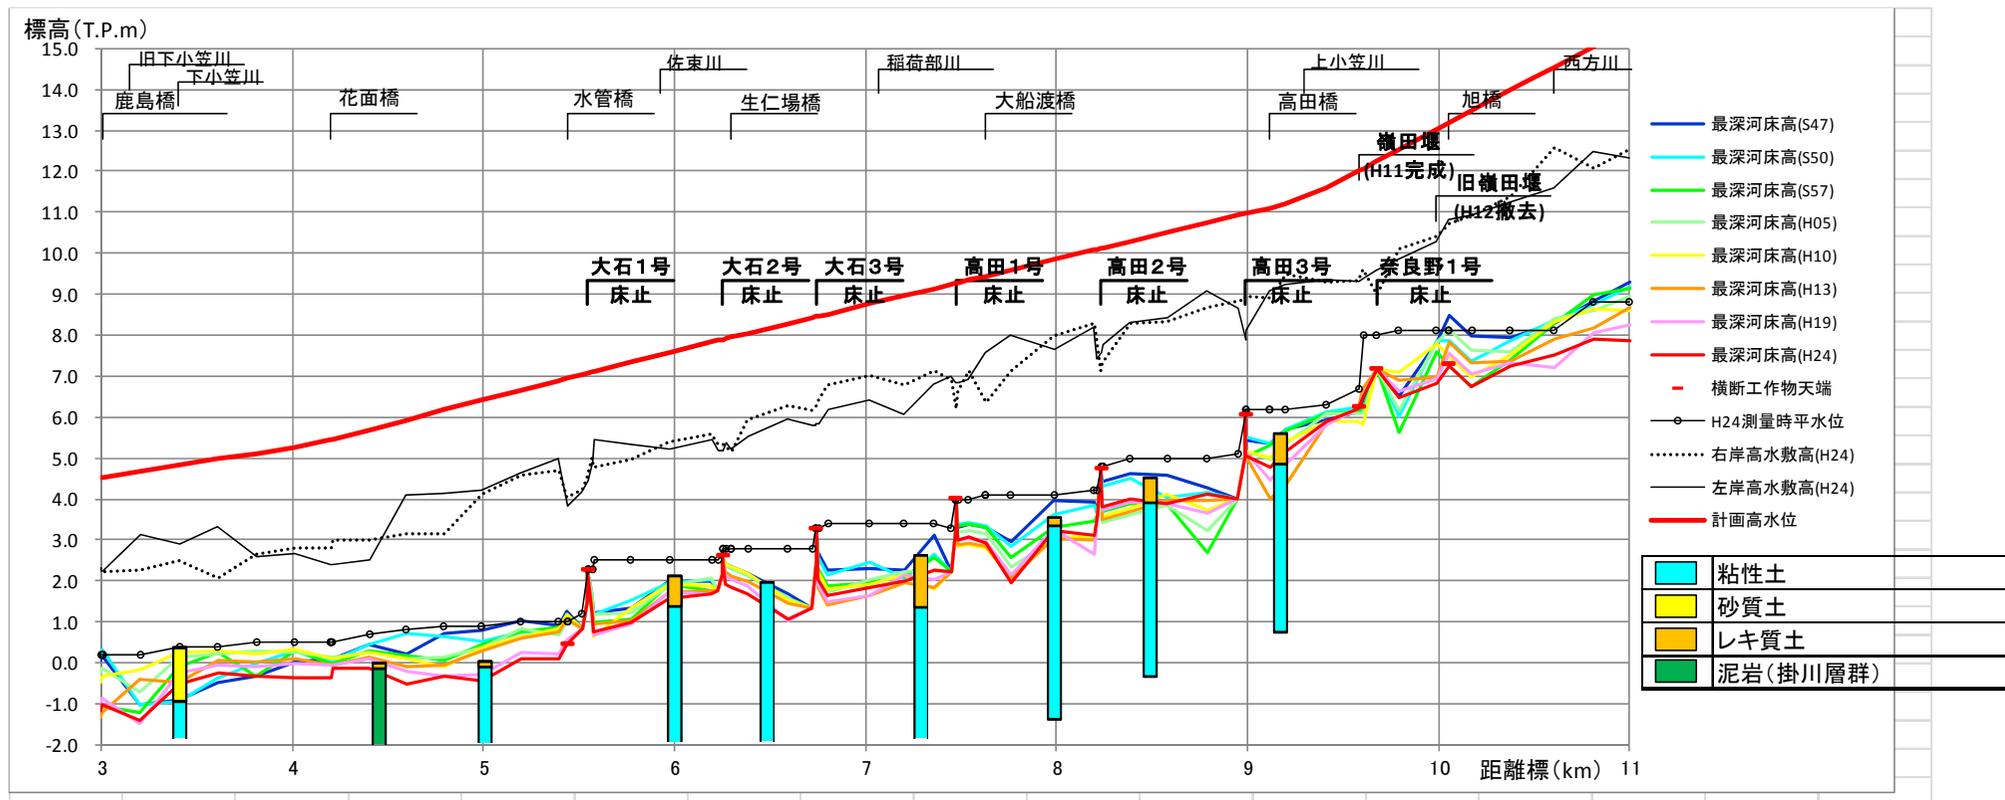
菊川 中流部 河床高 経年変化図

■河床の経年的な変動状況と粘土層の状況を縦断図に整理した。  
 ■地質調査の結果、粘土層の上に0.2～1.0m程度の砂礫層が堆積していることが確認された。  
 ■菊川中流部は経年的に低下傾向にあり、粘土層が徐々に侵食されていることが確認できる。

○菊川中流部の地質調査結果と河床高の経年変化を縦断図として整理すると以下のとおりである。

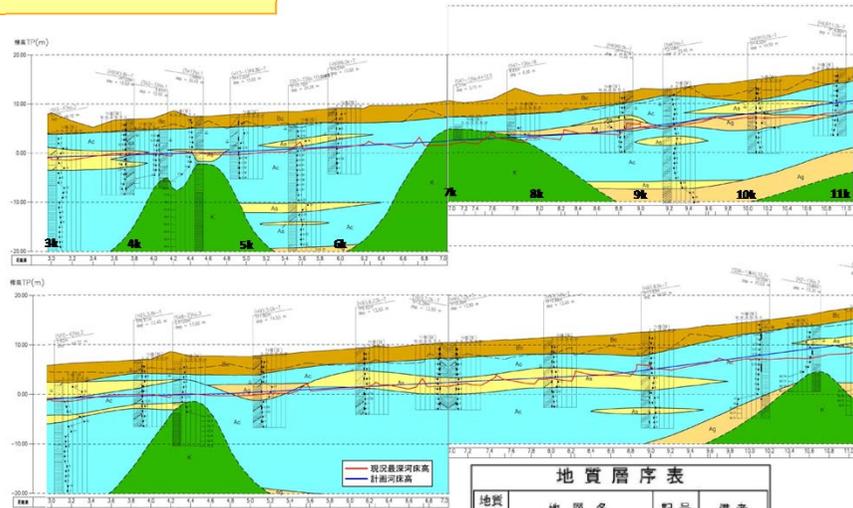
菊川中流部の地質状況

- 菊川流域の中下流部には粘土層が広く分布する地質構造となっており、菊川の河床下にも厚い粘土層の上に薄い砂礫層が堆積している。
- 河床下の粘土層は洪水時に露出すると侵食されやすい特性を有しており、近年の菊川の河床高も、粘土層の侵食を原因とする河床低下傾向が認められている。

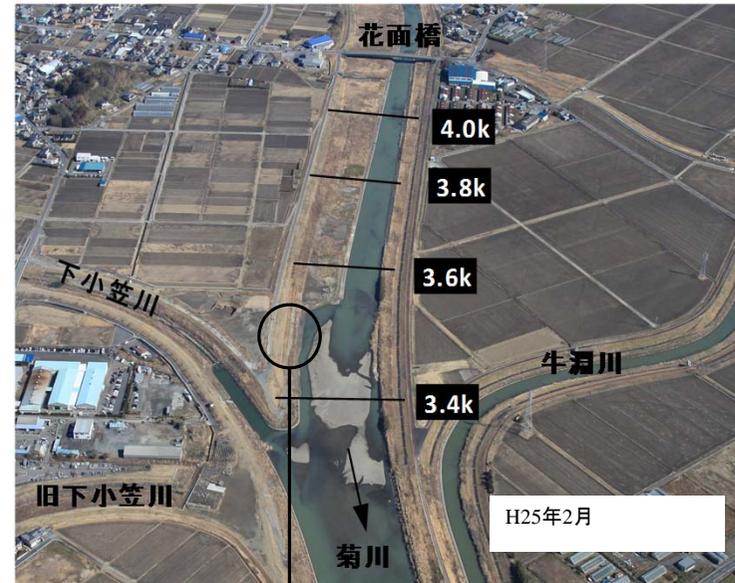
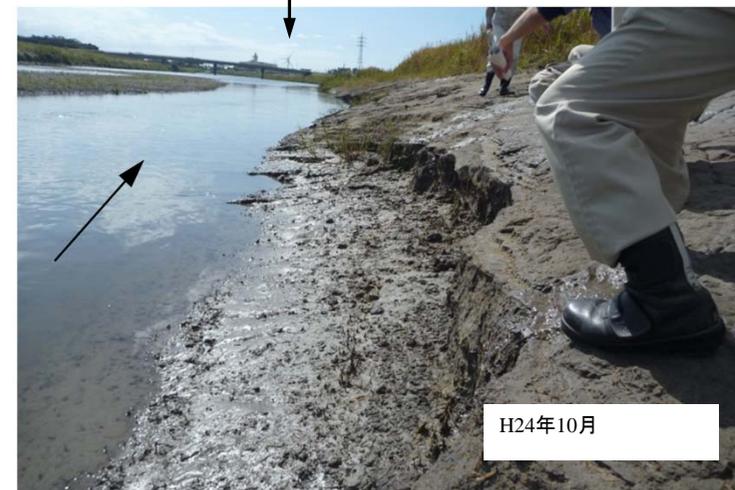
菊川河道掘削により粘土層が露出した事例

- 菊川の河川改修により、新たに粘土層が露出すると、侵食が進行する可能性がある。
- 河道掘削、低水路拡幅、床止め撤去等の必要性が生じた場合は、必要に応じて地質調査を実施した上で、河床低下や河岸侵食を抑制する必要がある。

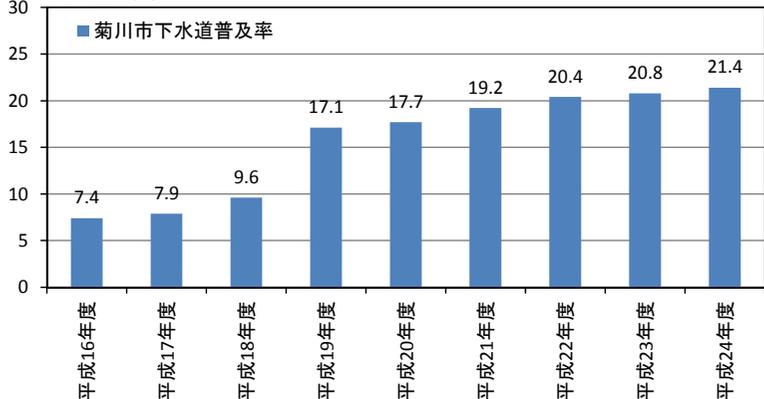
菊川市の下水道普及率の推移

- ・流域を構成する菊川市では、平成4年度に「公共下水道基本計画」を策定。平成10年度から公共下水道事業に着手し、現在も整備中であるが、普及率は平成24年度末現在で21.4%と高い水準である。
- ・流域を構成する掛川市は、普及率は平成24年度末現在で29.6%と菊川市と比べて高いものの、静岡県内では低い水準である。
- ・「菊川流域下水道整備総合計画(静岡県)」が平成17年1月策定され、下水道事業が推進されている。

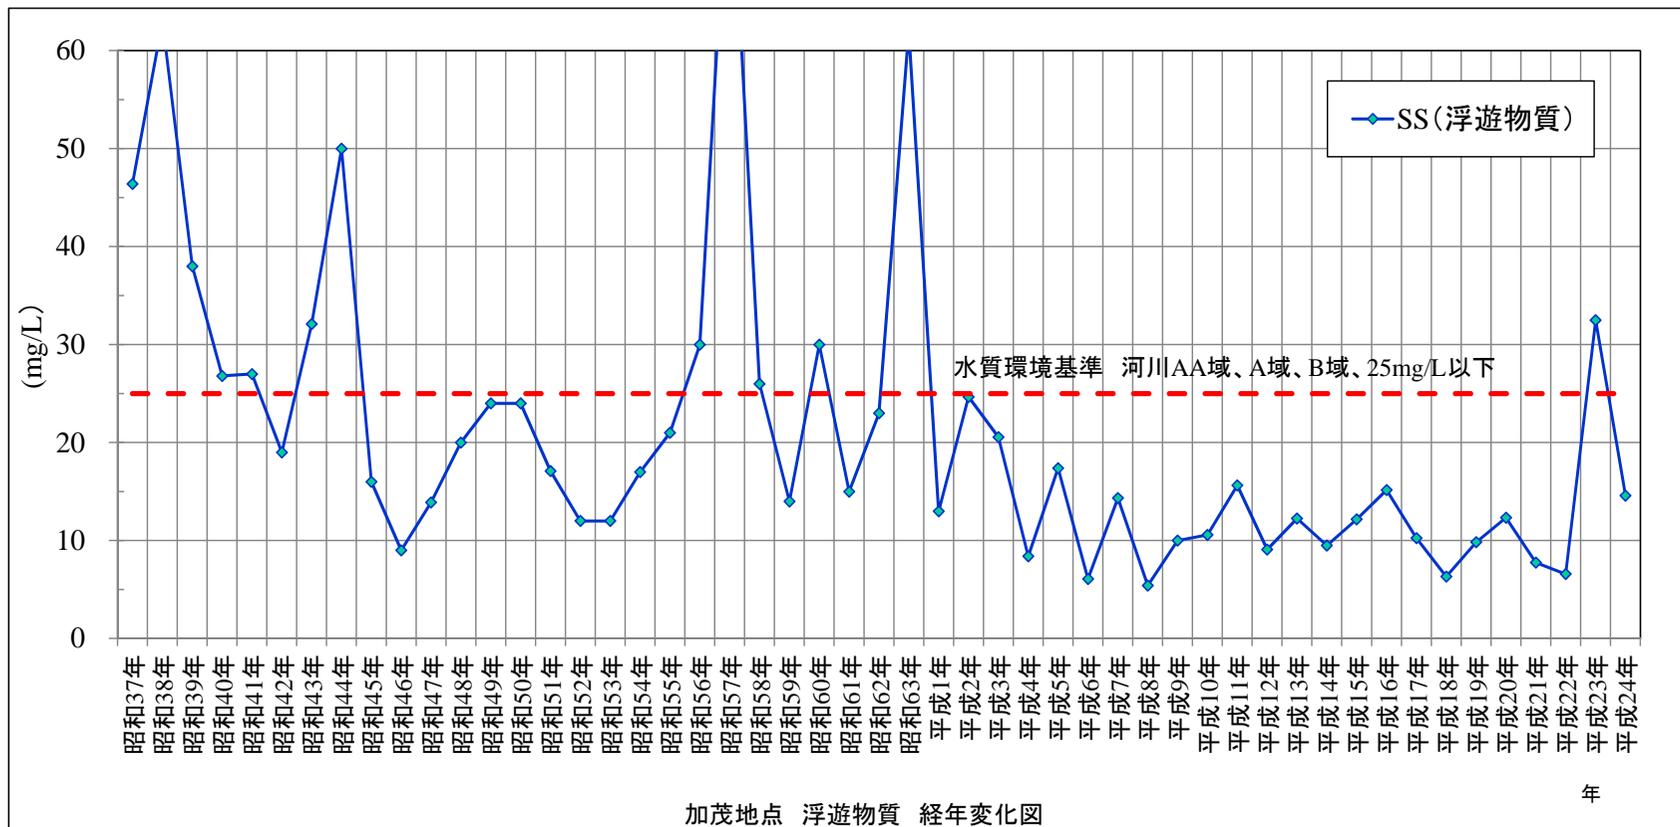
■菊川の水質の現状として整備計画に記述する。  
 ■菊川の加茂地点で観測している水質調査の結果では、平成2年以降、浮遊物質(SS)はほとんど基準値を下回っている。

○浜松河川国道事務所において調査している加茂地点の浮遊物質(SS)に関する観測結果を下図に整理した。

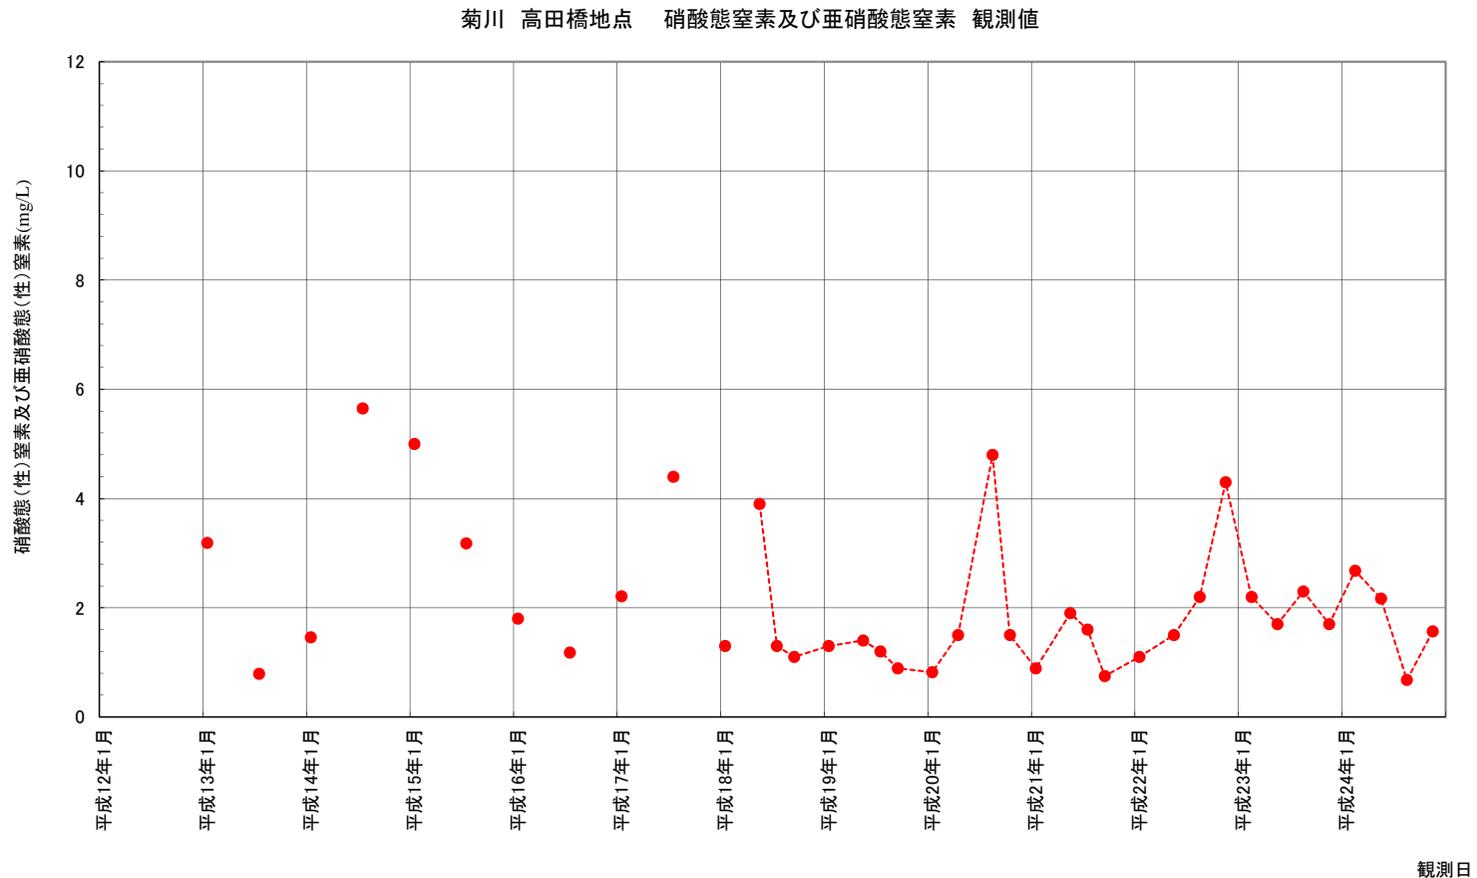
■菊川の高田地点で観測している硝酸態窒素および亜硝酸態窒素について経年的な変化を確認した。

○浜松河川国道事務所において調査している硝酸態窒素および亜硝酸態窒素の結果を下図に整理した。

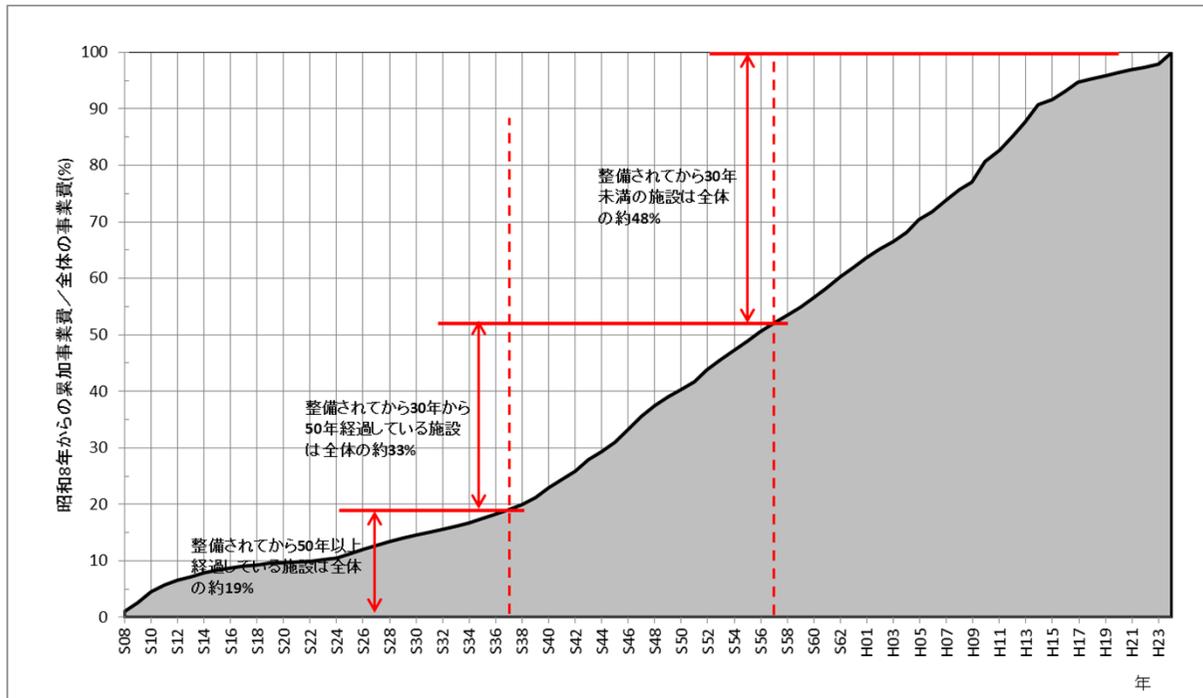
- 菊川における、昭和8年～平成24年までの直轄河川改修事業費と、各年の累計事業費を整理すると下図のとおりである。
- また、菊川の直轄樋門・樋管及び排水機場における、施設数と設置及び設備更新後の経過年数を整理すると下表のとおりである。

※過去の事業費については現在の貨幣価値に換算し集計

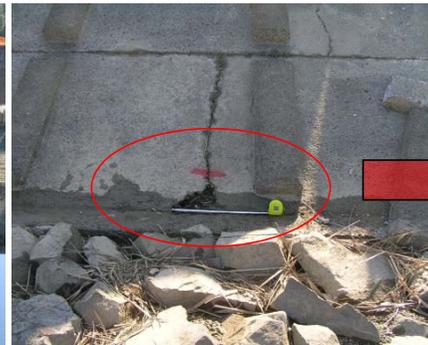
H22.1調査 菊川4.2k左岸付近

低水護岸にクラックが生じた事例

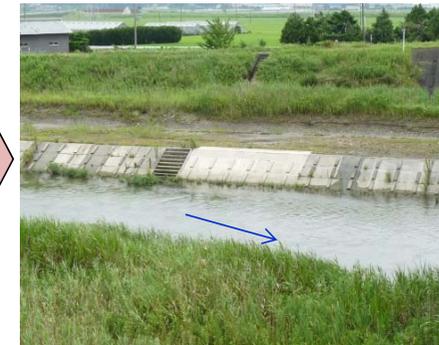
H23.7調査 菊川4.2k左岸付近

修繕後

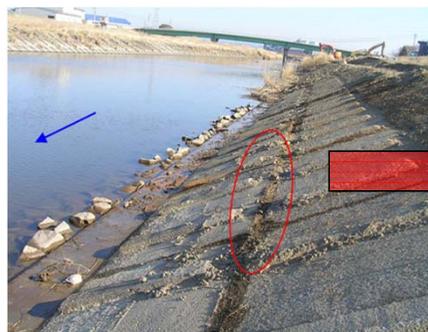
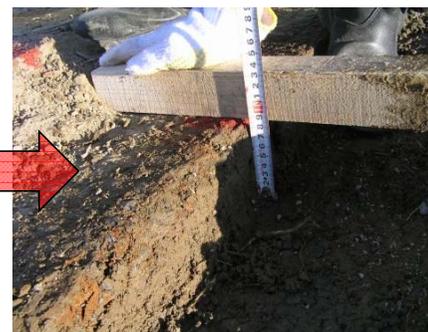
H22.1調査 菊川3.9k左岸付近

低水護岸が損傷し沈下した事例

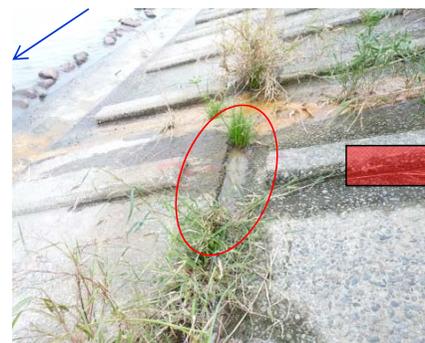
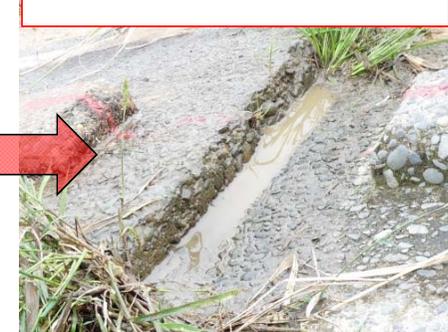
H23.10調査 菊川3.9k左岸付近

低水護岸の下段がはらんでいる事例

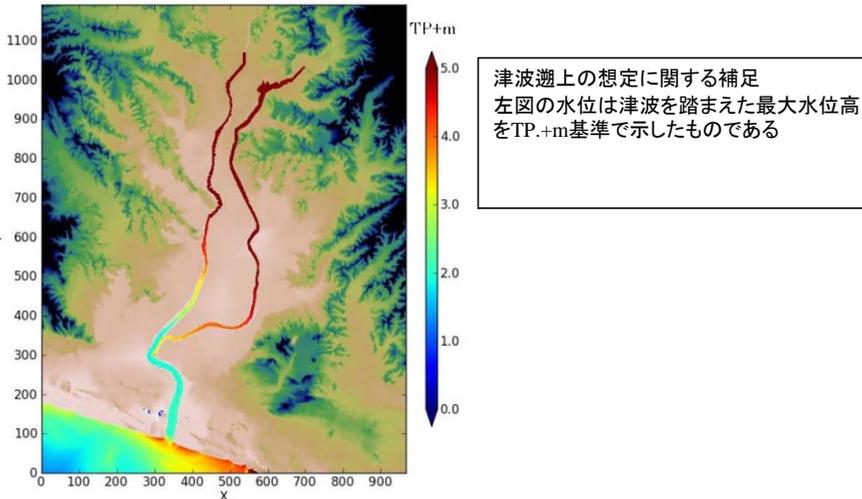
想定東海地震発生時の津波遡上の想定

(出典:平成23年度菊川・天竜川耐震点検業務)

■津波遡上高がわかる縦断図を整理されたい。津波遡上の想定平面図の色分けは、水位ではなく水深とした方がわかりやすい。

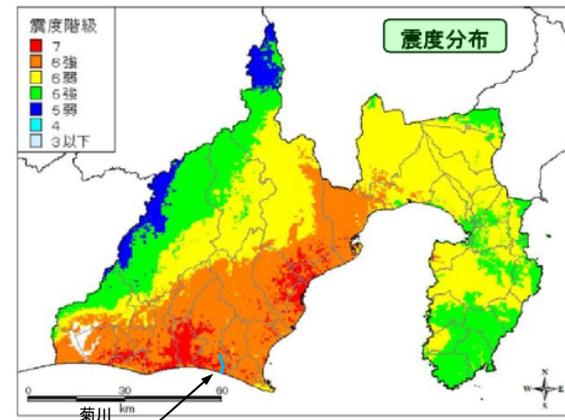
新たな地震想定的事例

(出典:静岡県第4次地震被害想定(第一次報告)関連資料)

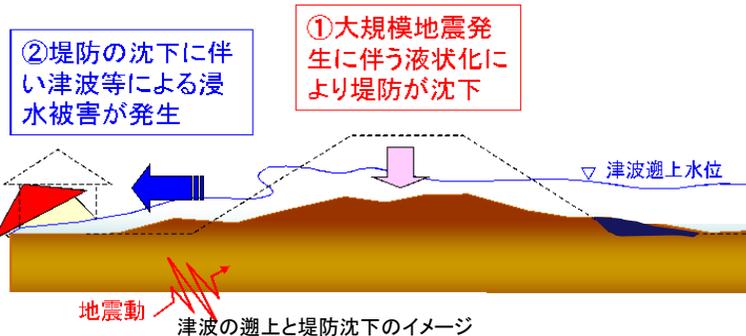
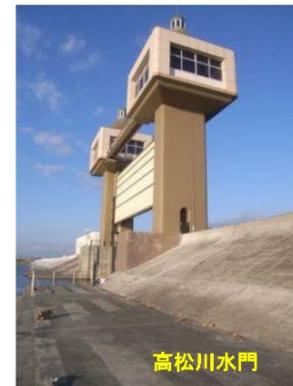
- 耐震点検により堤防の沈下により、浸水被害が発生する恐れのある区間を抽出

安全性照査対象の堤防・河川構造物 (例 高松川水門)

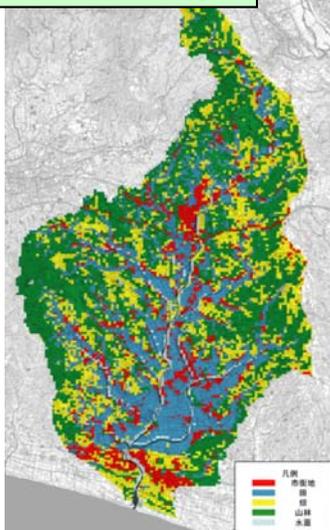
土地利用分類図(S51)

菊川流域の土地利用状況

菊川全流域 S51 約9%、H21 約17%

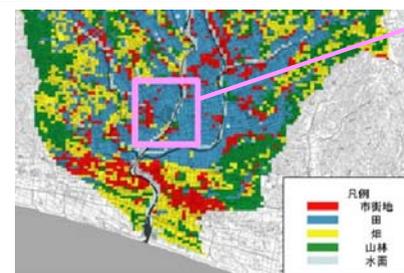
土地利用分類図(S51)

菊川中流部(ピンクの四角の範囲)の土地利用状況

菊川中流部(図面ピンクの四角の範囲) S51 約12%、H21 約30%

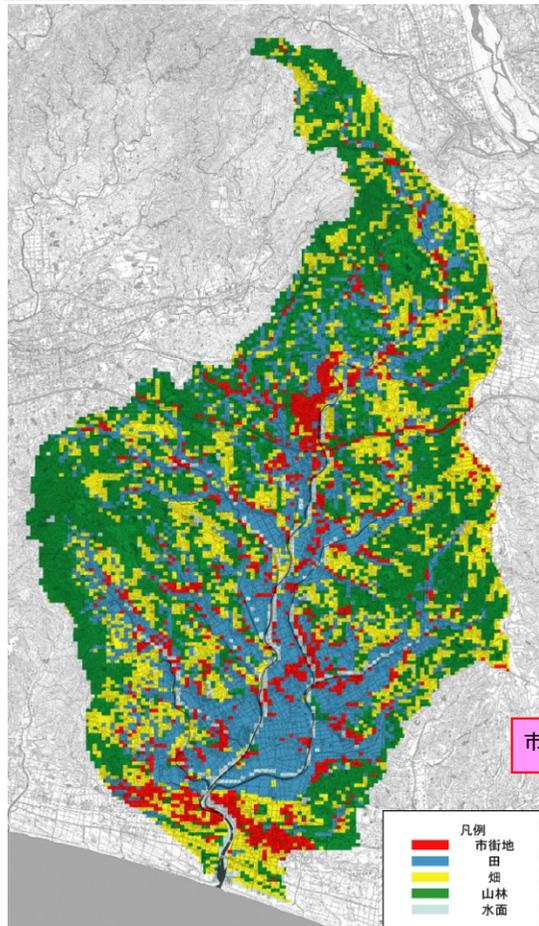
土地利用分類図(S51)

・市街化率は、昭和51年の約9%に対し平成21年には約17%に増大

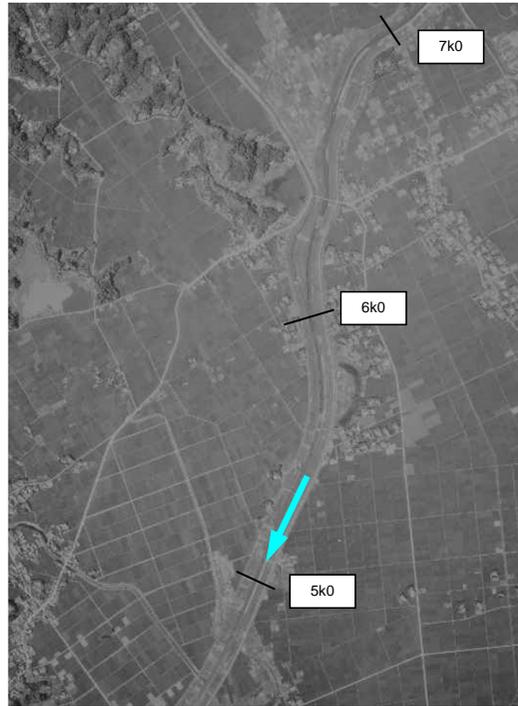
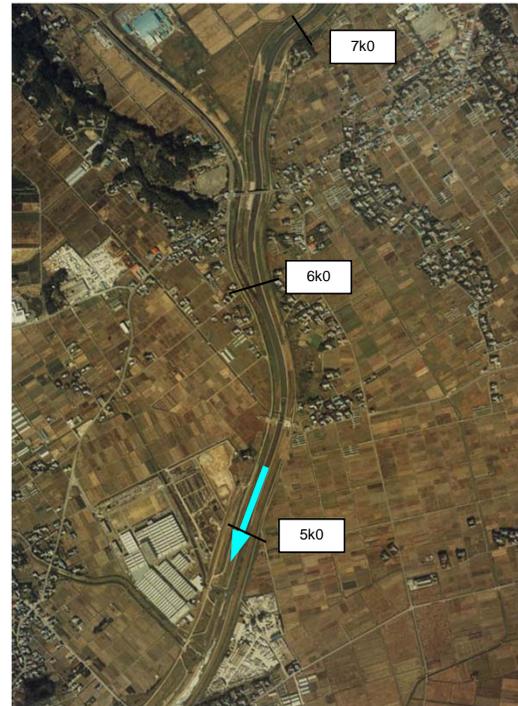
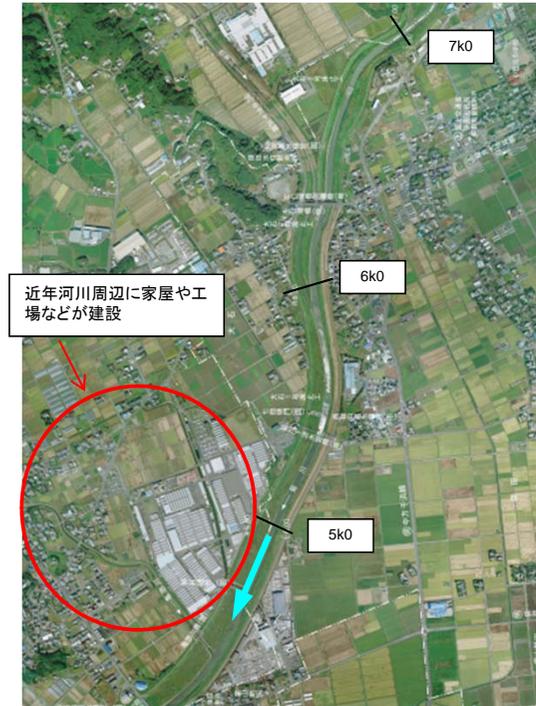
菊川中流地区(4k0から7k0付近)市街化変遷状況

- ・菊川中下流については、右岸引堤工事完成後、河川周辺及び旧川跡地等に工場の立地が進んでいる。
- ・菊川中流部では市街化が進展している。(昭和51年 約12%、平成21年 約30%)

昭和37年撮影

昭和58年撮影

平成18年撮影

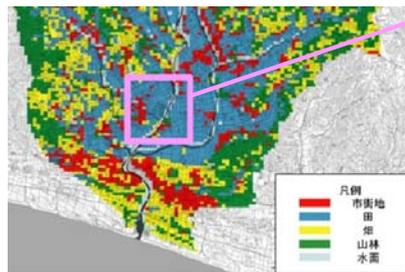
土地利用分類図(S51)

菊川中流部の土地利用状況
