第4回 菊川流域委員会 説明資料

## 菊川を取り巻く状況

平成27年12月11日

中部地方整備局 浜松河川国道事務所

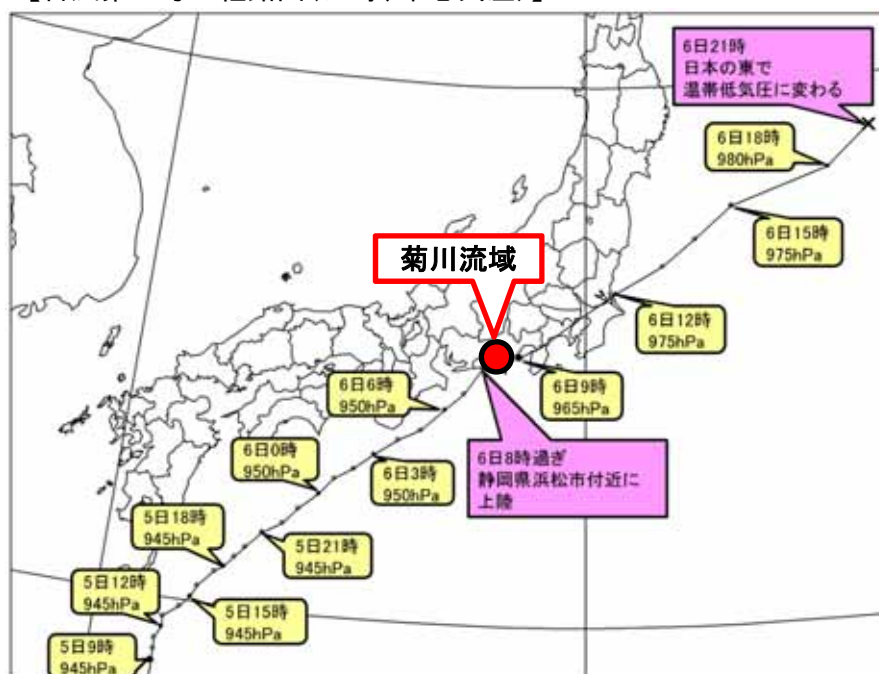
【台風第18号の経路図(日時、中心気圧)】

- 台風第18号は、平成26年9月29日 15時にトラック諸島近海で発生し、10月 2日 09時にはフィリピンの東で大型で非常に強い台風
- 5日 21時には足摺岬の南の海上、6日 03時には潮岬の南南西の海上、6日 06時には、尾鷲市の東南東の海上を北東に進行
- 6日 08時過ぎに静岡県浜松市付近に上陸し、その後、速度を速め 6日 09時には静岡市付近を北東に進み、昼過ぎには関東の東の海上に進行
- 6日 21時には日本の東で温帯低気圧に変化
- この台風と前線の影響により、静岡県では 5日未明から雨が降り始め、5日夜には雨が強まり 6日昼前にかけて大雨

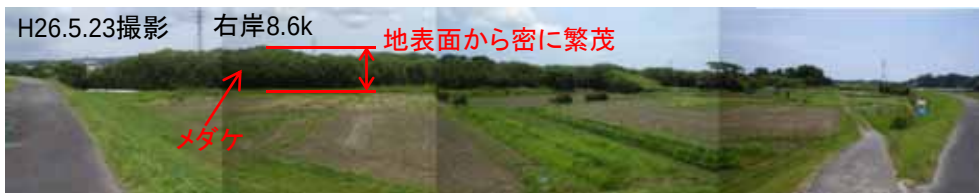
- 菊川及び牛淵川の河道内には植生が繁茂しており、河積を狭め水位上昇の一因になったと考えられる
- 現在は一連区間で伐採を実施中

出典)  
H25 菊川水辺現地調査業務 P.3-75(にH25植生図を  
加筆(図中の橙枠:8.6k付近メダケ群集)

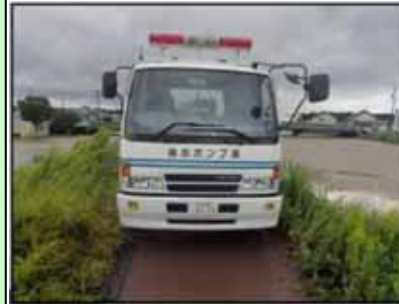
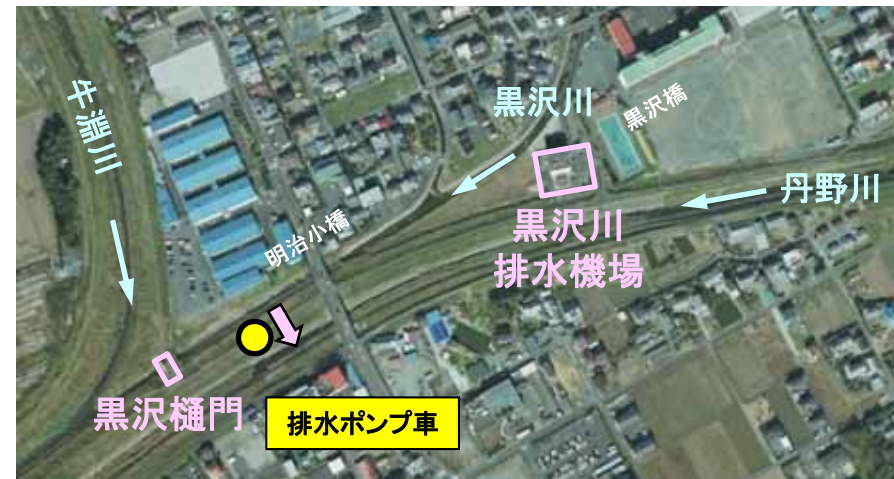
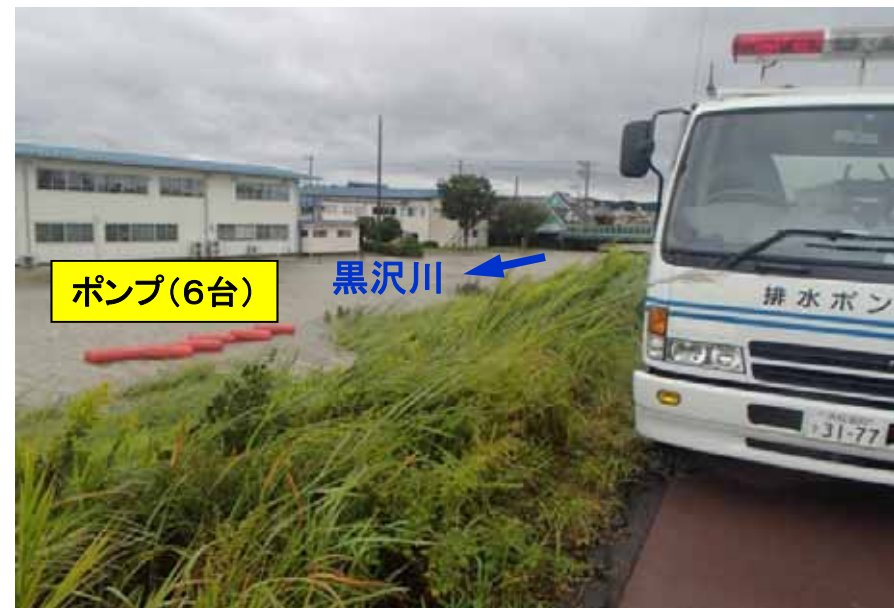
### ◆台風18号(H26.10洪水)時の排水ポンプ車の出動

●黒沢川には、排水ポンプ車が出動し、黒沢川から丹野川へ、約4時間30分にわたり、40m<sup>3</sup>/minを排水

07:05 平田出張所から排水ポンプ車出動  
07:10 排水ポンプ車現地到着  
07:15 ポンプ配置開始  
**07:53 ポンプ6台配置完了**  
**排水開始(計40m<sup>3</sup>/min)**

**12:30 ポンプ排水停止**  
13:20 ポンプ片付け完了  
13:40 平田出張所に排水ポンプ車帰還

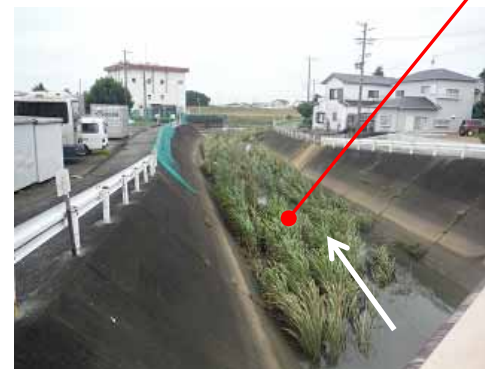
①黒沢川0.45k黒沢橋より下流を望む  
(改修前)

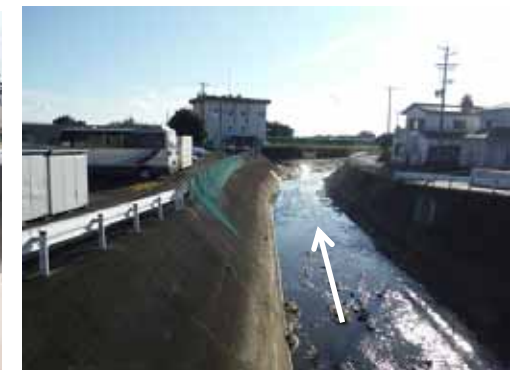
②黒沢川0.45k黒沢橋より下流を望む  
(改修後)

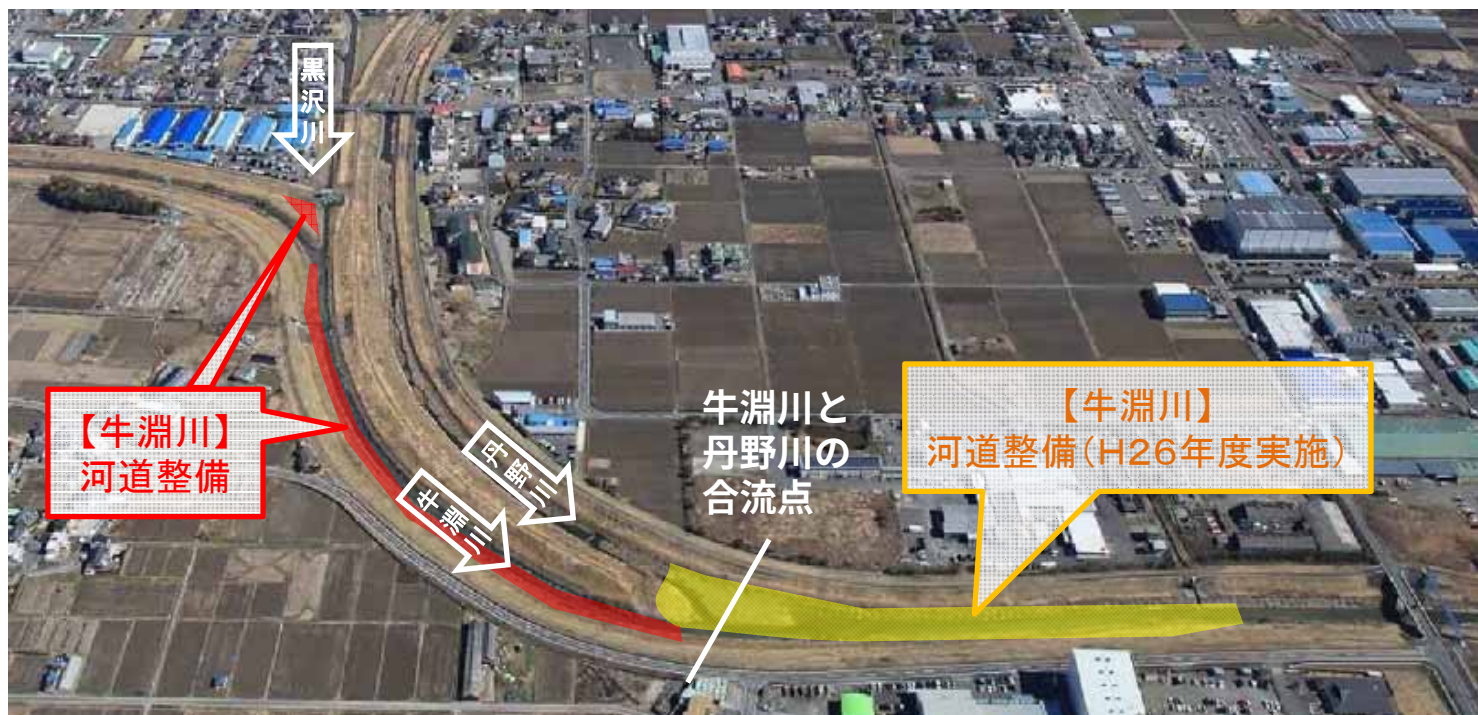
- 台風18号の流量に対し、牛淵川の河道整備(H26)に伴う水位低減効果は、牛淵川と丹野川の合流点付近において最大で約2cm
- 牛淵川の水位低減により、黒沢樋門を閉鎖している時間が現状よりも短くなり、内水被害軽減に寄与

※水位低減効果は今後の河道整備検討により変化する可能性がある

図-牛淵川と丹野川の合流点付近の河道整備と水位低下イメージ図

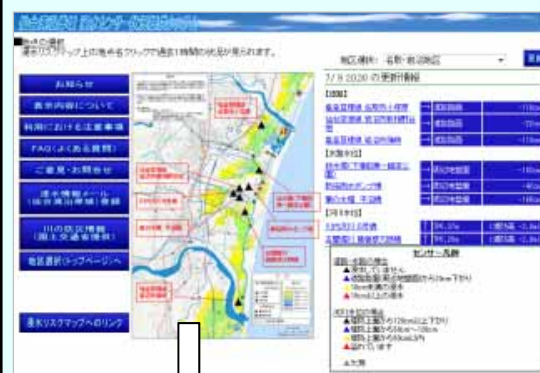
### ◆浸水センサーの設置・情報発信

浸水状況の表示

浸水状況を正確に把握するため浸水センサーを浸水域に設置し、リアルタイムで情報伝達できるシステムを構築する。

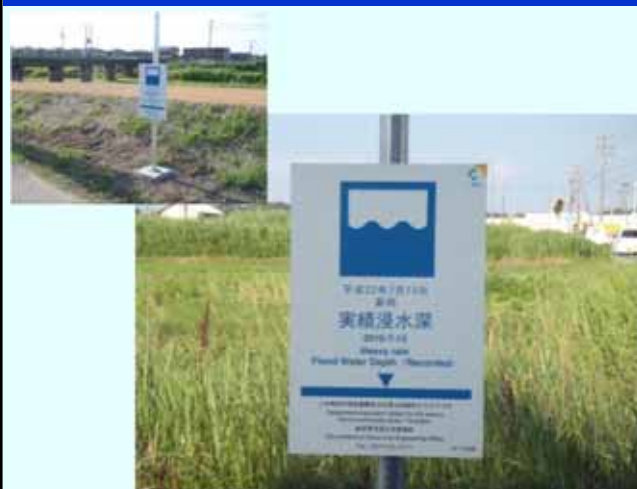
### ◆まるごとまちごとハザードマップの作成公表

居住地域をまるごとハザードマップと見立て、浸水実績水位、水防災にかかわる各種情報を標示する「まるごとまちごとハザードマップ」や整備を推進する。これにより、浸水の恐れのあることを広く一般に知らしめ、無秩序な土地開発を抑制する。

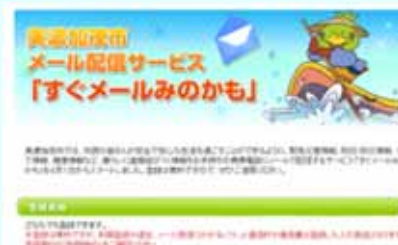
※美濃加茂市の事例

緊急情報、気象注意報・警報、河川水位情報、避難情報などインターネットを使い発信することで、地域住民に迅速かつ的確な情報を提供する。

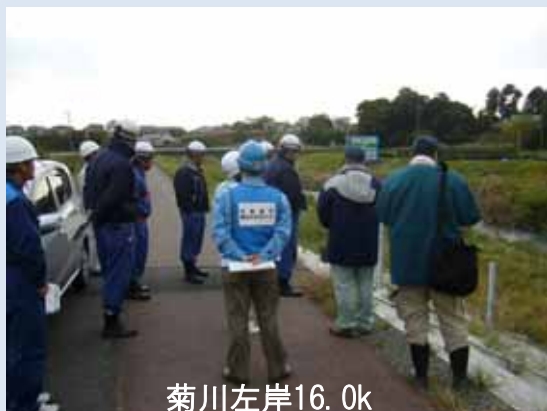
菊川左岸16.0k  
菊川市管内

### ■洪水に対してリスクの高い区間の共同点検を実施。
