# 菊川水系河川整備計画の進捗状況

令和2年12月1日

国土交通省 中部地方整備局  
浜松河川国道事務所

1. 菊川水系河川整備計画の進捗状況

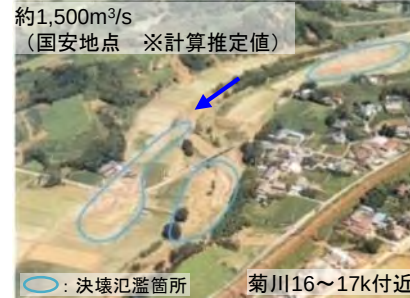
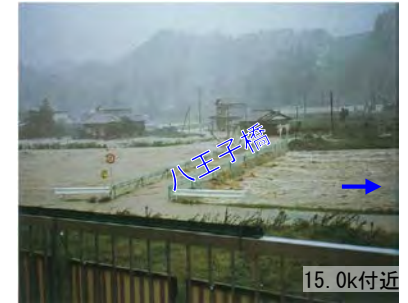
昭和57年9月台風18号  
(河川整備基本方針 目標洪水)  
※観測史上最大洪水

○菊川右岸17.0k付近他3箇所の決壊氾濫や八王子橋(15.0k付近)が流失

過去の災害としては、昭和57年9月の台風第18号により、菊川が氾濫し、菊川市、掛川市の広域で浸水被害が生じた。近年では平成10年9月の秋雨前線により、菊川市、掛川市では床上浸水や路面冠水等の浸水被害が生じた。

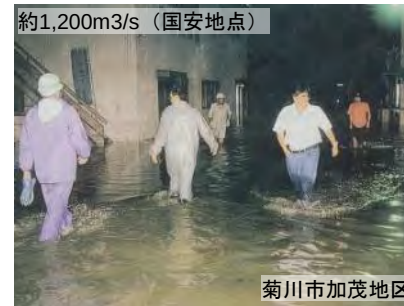
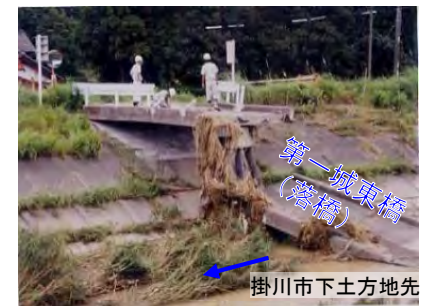
平成10年9月 秋雨前線  
(河川整備計画 目標洪水)  
※戦後2番目

○JR菊川橋付近において越水  
○菊川市加茂地区等の内水被害が多い地域の浸水被害など、流域全体に大きな被害が発生  
○支川下小笠川では、第一城東橋が落橋

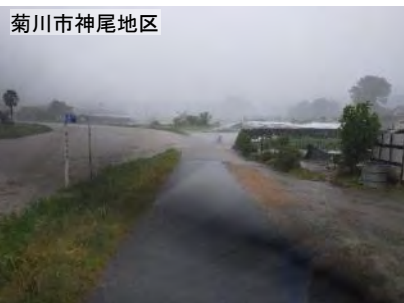
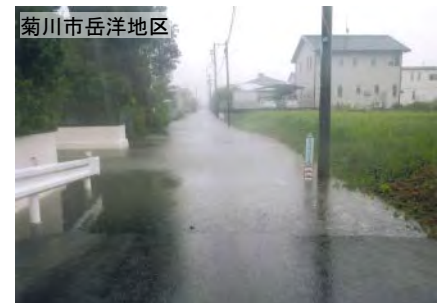
令和元年10月 台風19号  
※流域平均雨量既往最大

○支川牛淵川では、左岸11.5k付近において越水  
○支川黒沢川、江川において内水氾濫により浸水被害が発生

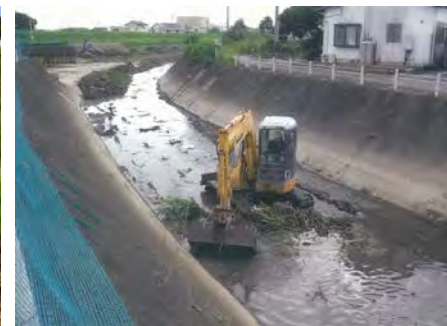
黒沢川 0.1k~0.3kの河道掘削

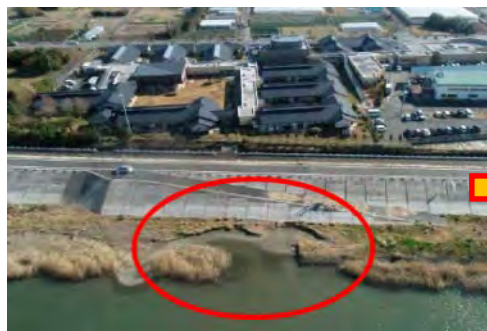
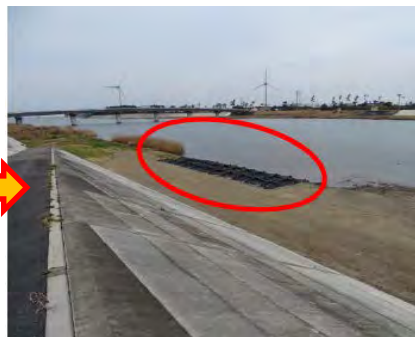
護岸の修繕(菊川左岸1.0k付近)

- 河川巡視や点検結果をもとに、順次修繕等を行っている。
- R1は点検等により不具合が確認された箇所について、機能回復のために修繕を実施している。

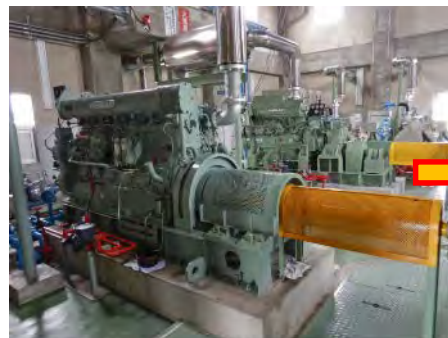
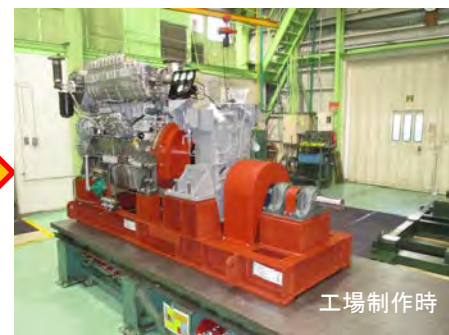
工場制作時

黒沢川排水機場ポンプ設備の修繕

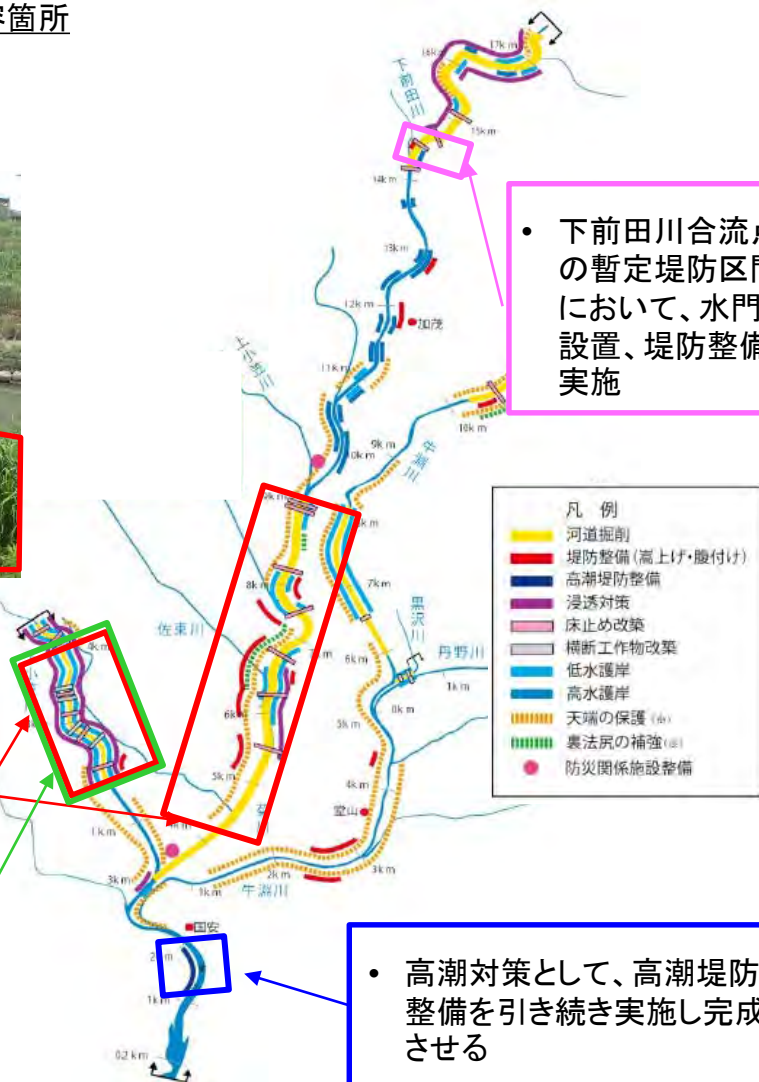
### 河道掘削予定箇所

- 菊川本川の河道掘削を、上流に向けて、引き続き実施
- R3年度から下小笠川の河道掘削に着手

- 令和3年度から下小笠川の堤防強化(浸透)に着手

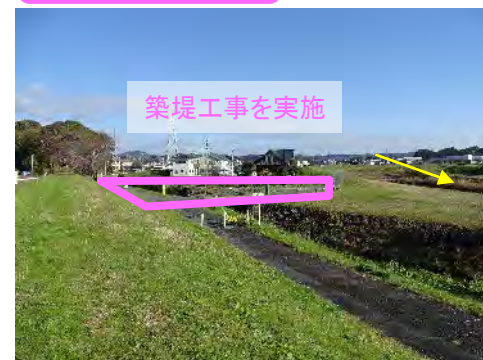
堤防整備予定箇所 菊川右岸14.3k付近

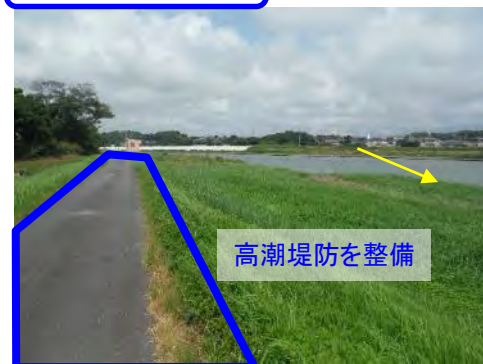
高潮堤整備箇所 菊川右岸1.1k付近

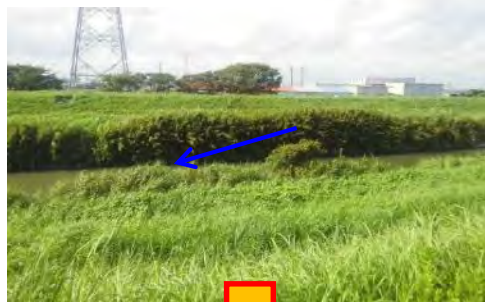
改修前 平成30年8月

牛淵川 1.4k付近

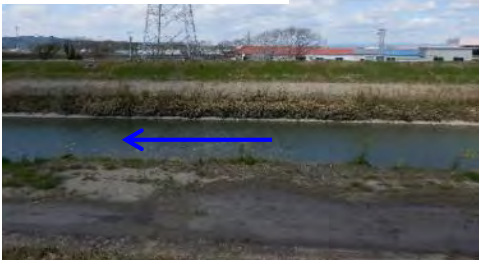
改修後 令和2年3月
