台風第15号による菊川の出水状況

令和7年12月24日

国土交通省 中部地方整備局
浜松河川国道事務所

令和7年9月5日 台風第15号による菊川の出水状況 【第二報】

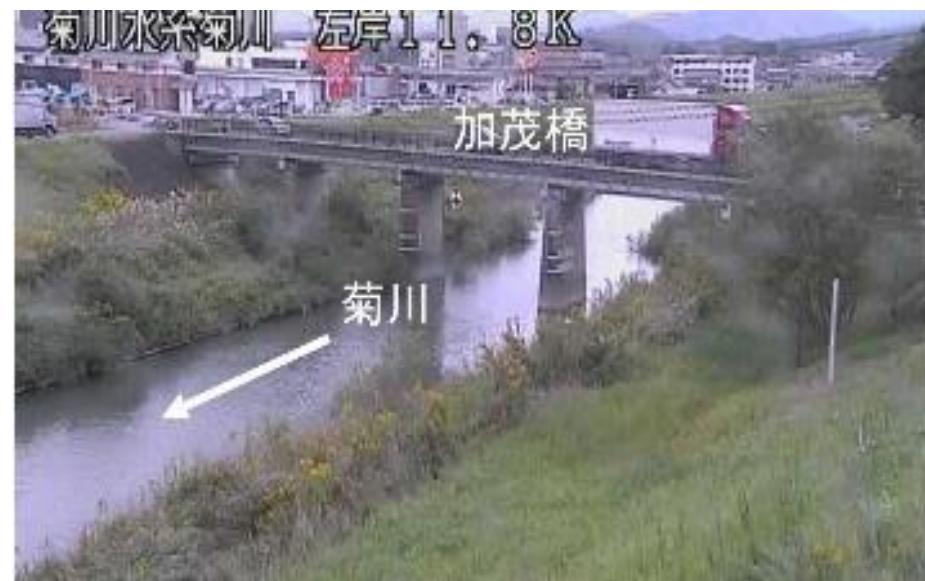
菊川 加茂観測所の状況（平常時）

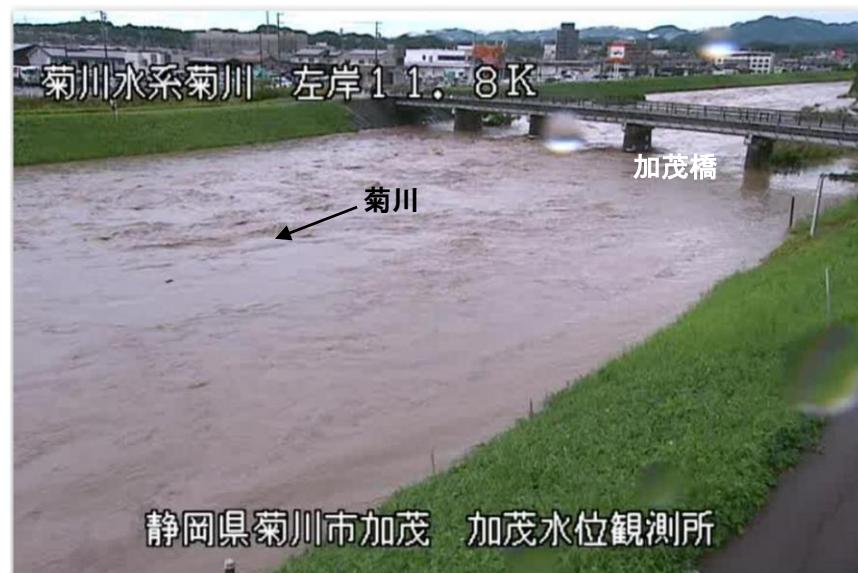
菊川 加茂観測所の状況（9月5日 14時頃）

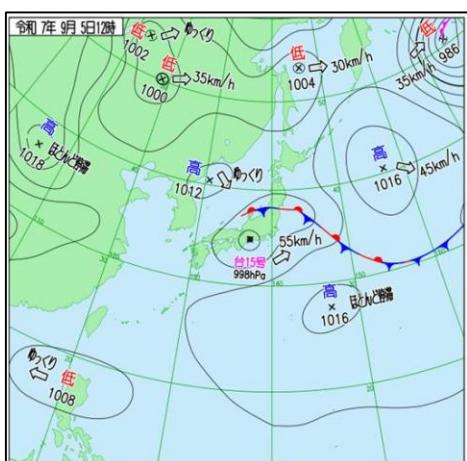
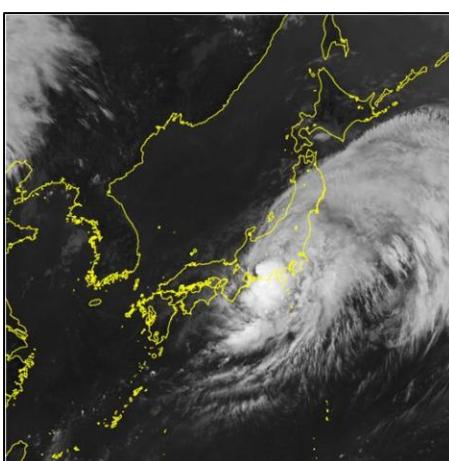
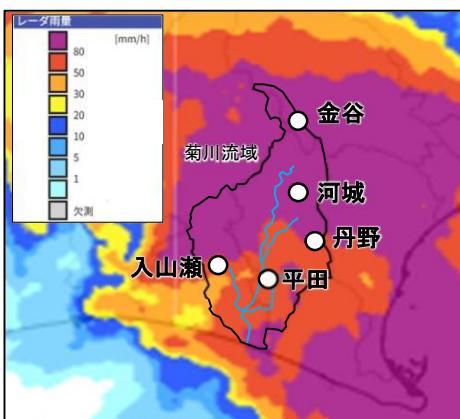
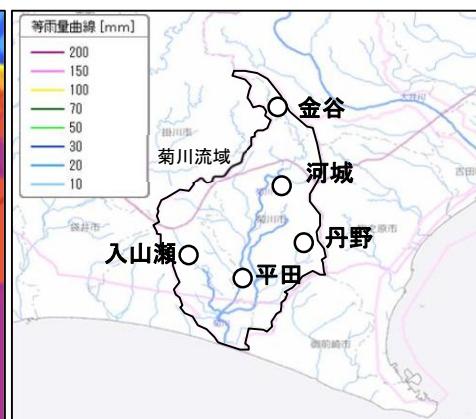
主な地点の降水量

- ・金谷観測所で総雨量 248mm(時間最大108mm/h)、河城観測所で総雨量 178mm(時間最大84mm/h)
- ・丹野観測所で総雨量 167mm(時間最大73mm/h)、平田観測所で総雨量 164mm(時間最大72mm/h)
- ・入山瀬観測所で総雨量 189mm(時間最大77mm/h)

観測値は速報値 9月4日21時～9月5日15時

■ 菊川流域での降雨量は、以下を記録しました。

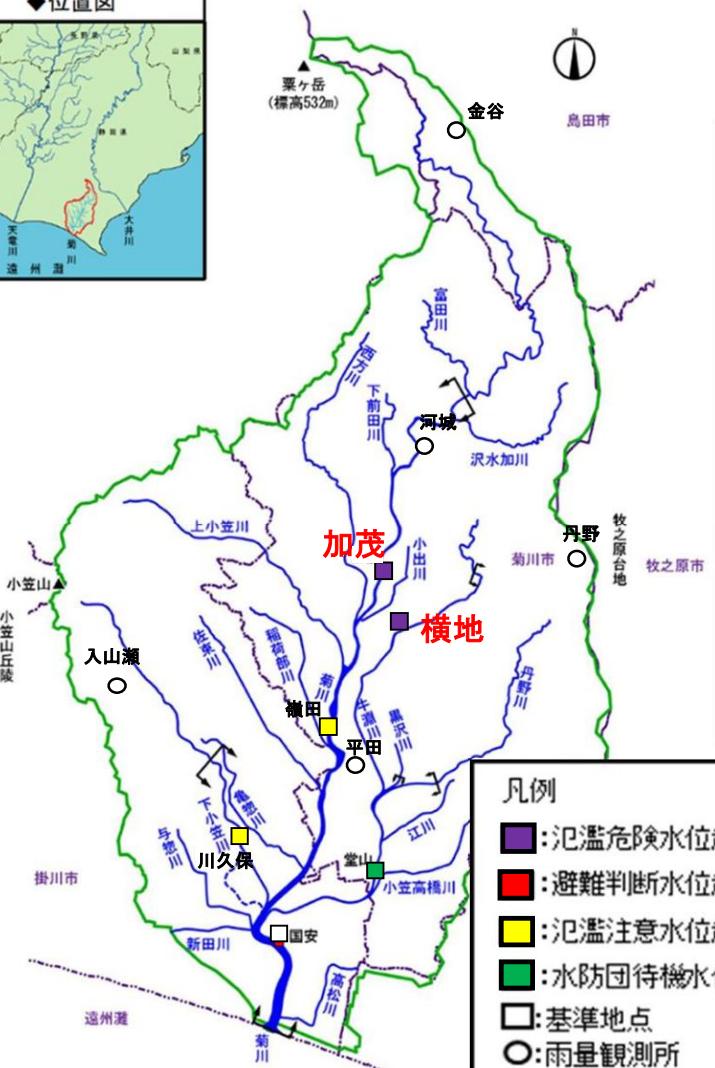
■ 菊川水系では、下表の菊川の加茂観測所、牛淵川の横地観測所で氾濫危険水位を超過、菊川の嶺田観測所で避難判断水位を超過、下小笠川の川久保観測所で氾濫注意水位を超過しました。

〈水防団待機水位を超過した観測所〉

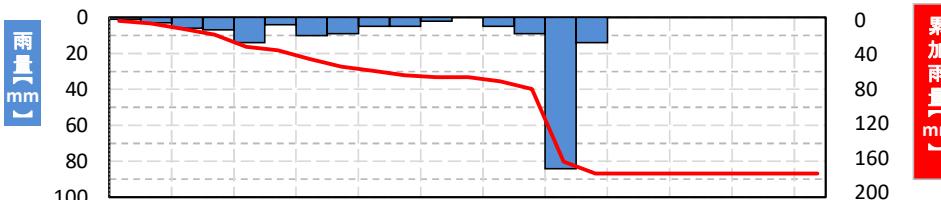
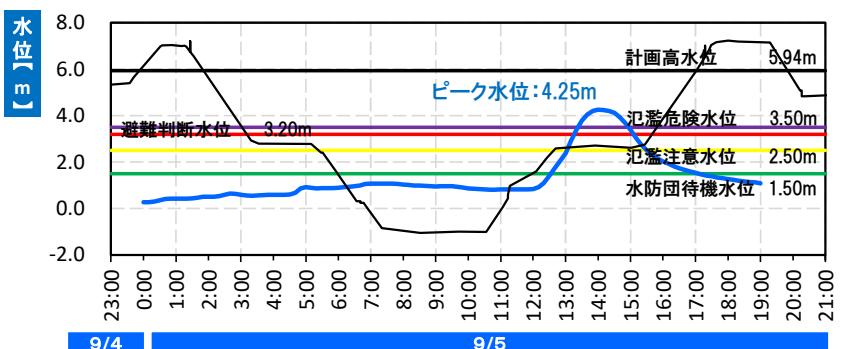
菊川

■ 菊川の加茂観測所、牛淵川の横地観測所で氾濫危険水位を超過しました。

雨量観測所
かわしろ
河城

- 菊川の加茂観測所では、1時間で1.85m上昇、牛淵川の横地観測所では、1時間で2.25m水位が上昇しました。
- 特に今回の台風は、氾濫注意水位から氾濫危険水位までの水位上昇速度が速く、加茂観測所では約30分、横地観測所では約5分で氾濫危険水位を超過しました。

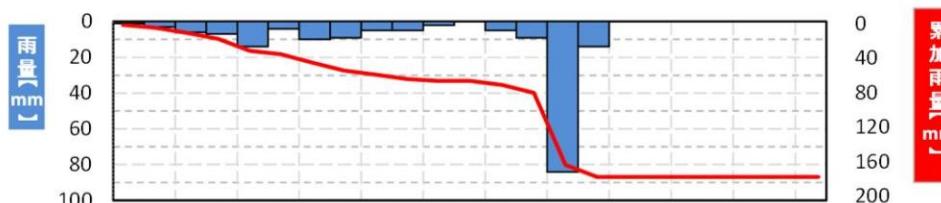
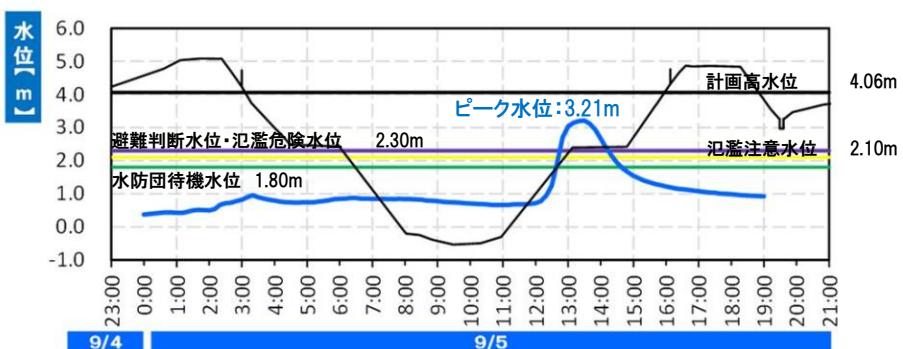
牛淵川

雨量観測所
かわしろ
河城

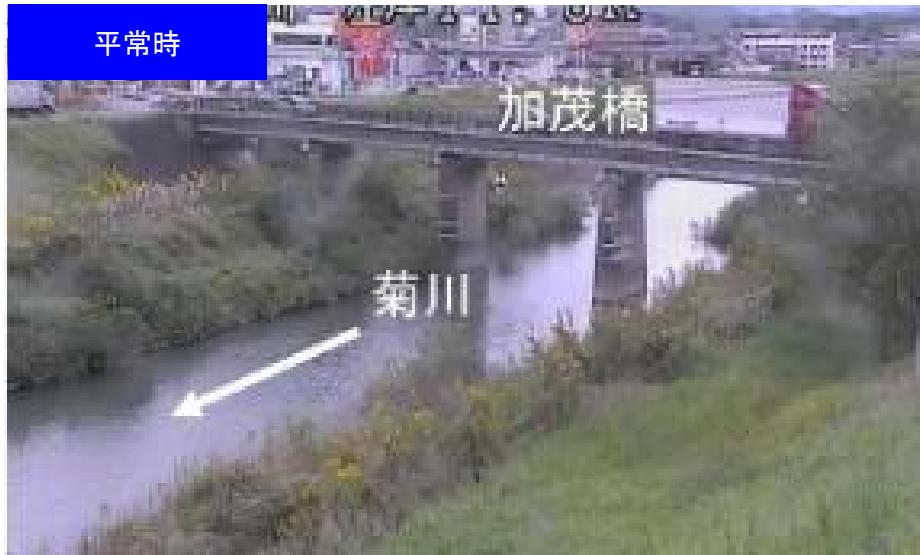
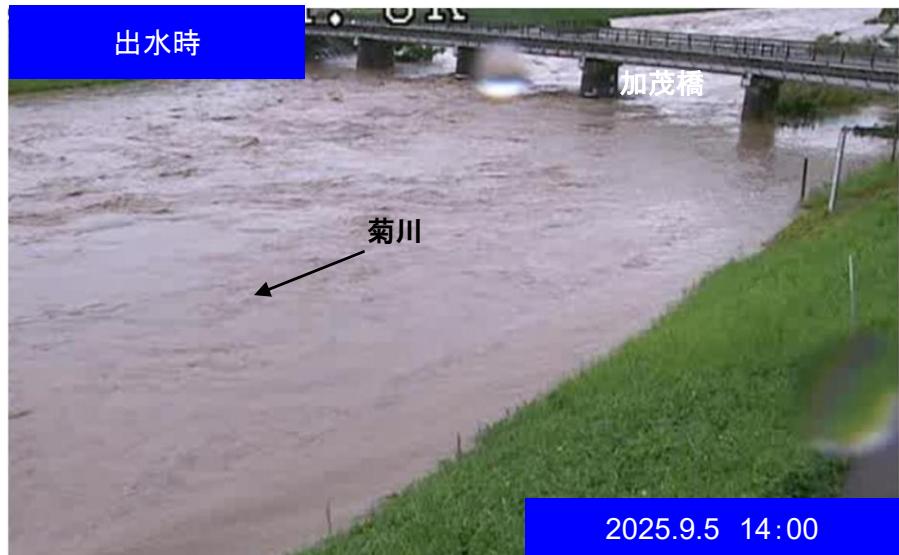
■ 菊川 加茂観測所付近

水位観測所付近の平常時と出水時の比較

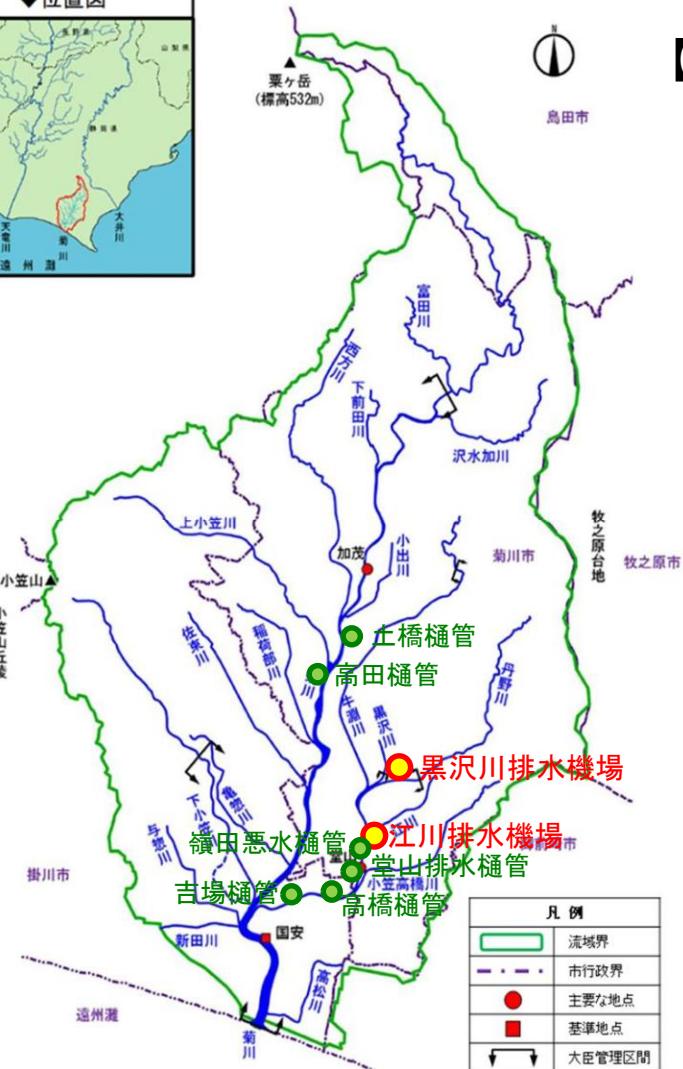
◆位置図

- 浜松河川国道事務所が管理する黒沢川排水機場、江川救急内水排水機場を稼働させました。
- 今回の総排水量は約113,880m³(25メートルプール約380個分)でした。

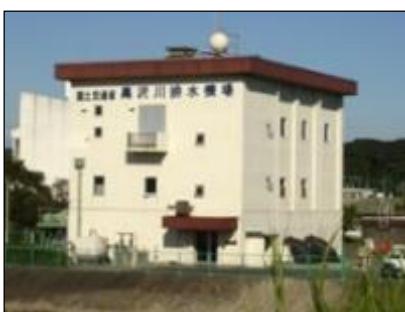
- ・1号～2号 : 2時間45分
- ・総排水量 : 45,000m³

■ 黒沢川排水機場

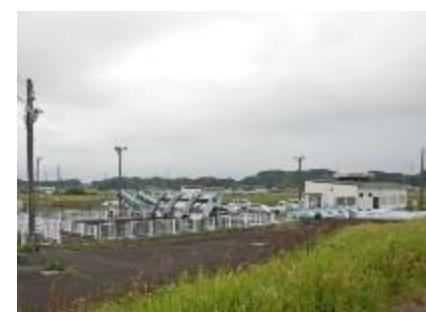
- ・1号～6号 : 4時間22分
- ・総排水量 : 68,880m³

■ 江川救急内水排水機場

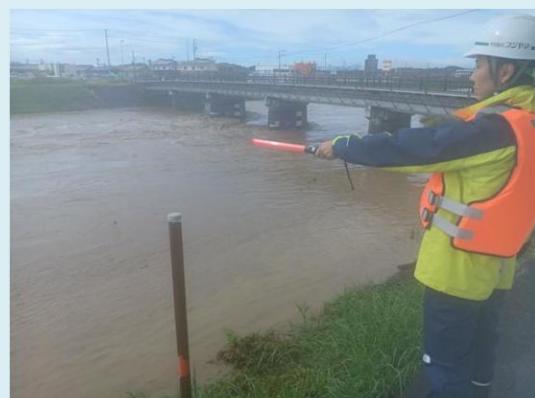
菊川 加茂水位観測所付近

流量観測の実施状況

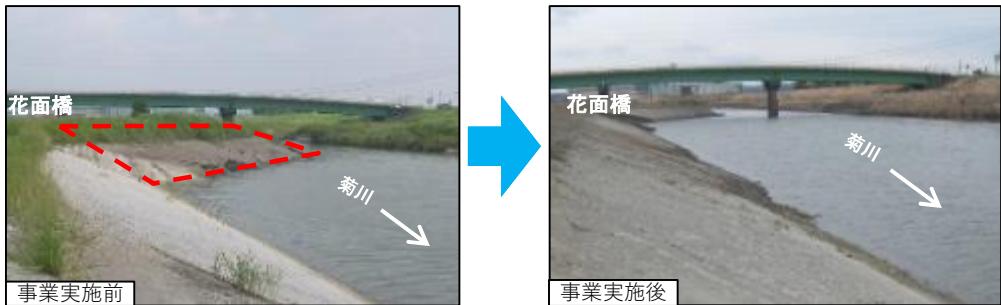
河床掘削による流下能力の向上【菊川4.0k施工状況】

- 菊川では、「防災・減災、国土強靭化のための3ヵ年緊急対策」、「防災・減災、国土強靭化のための5ヵ年加速化対策」等による河道掘削を実施してきました。
- 今回の降雨では、河道掘削等の整備により、菊川市大石地先(菊川5.6k付近)の河川水位を約1.3m低下させました。

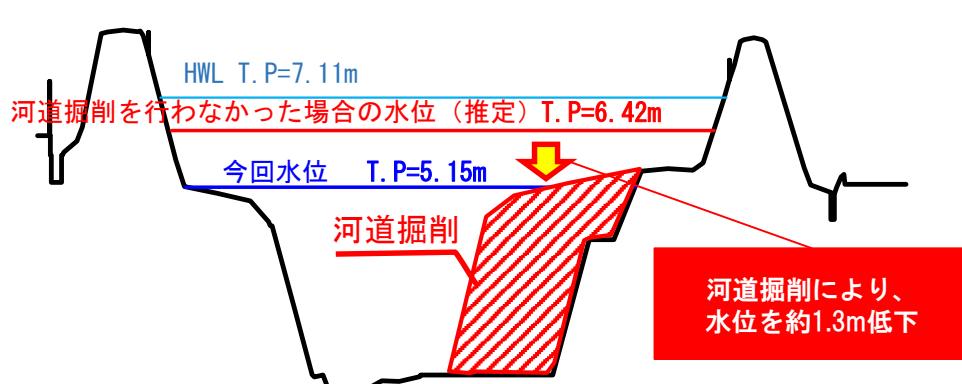
対策後の効果（水位低減効果）

菊川市大石地先
(菊川5.6km付近)

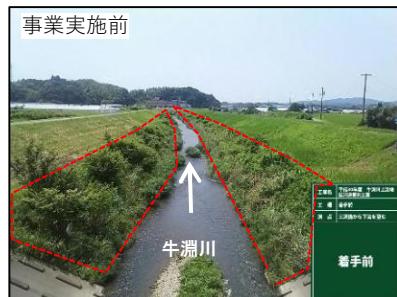
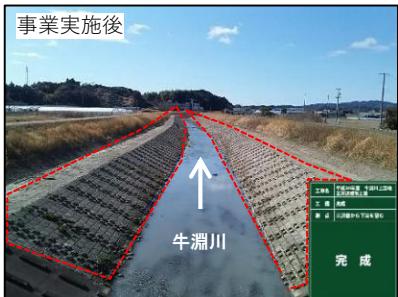
【牛淵川9.0k施工状況】

- 牛淵川ではR1.10月の台風19号を契機とした災害対策等緊急事業推進費や「防災・減災、国土強靭化のための3ヵ年緊急対策」により河道掘削等を実施してきました。
- 今回の降雨では、河道掘削等の整備により菊川市横地地先(牛淵川8.8kp)の河川水位を約0.3m低下させ、計画高水位(H.W.L.)の超過を回避しました。

河床掘削による流下能力の向上

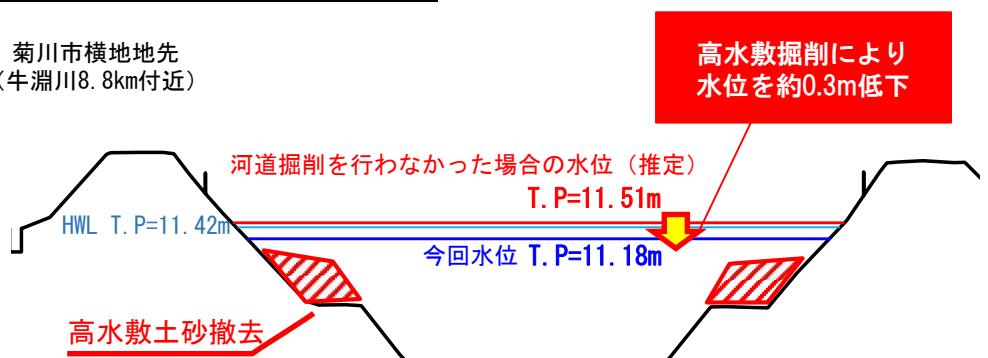
対策後の効果（水位低減効果）

菊川市横地地先
(牛淵川8.8km付近)

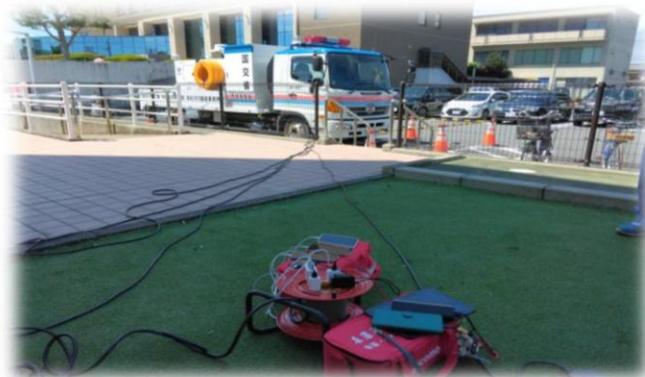
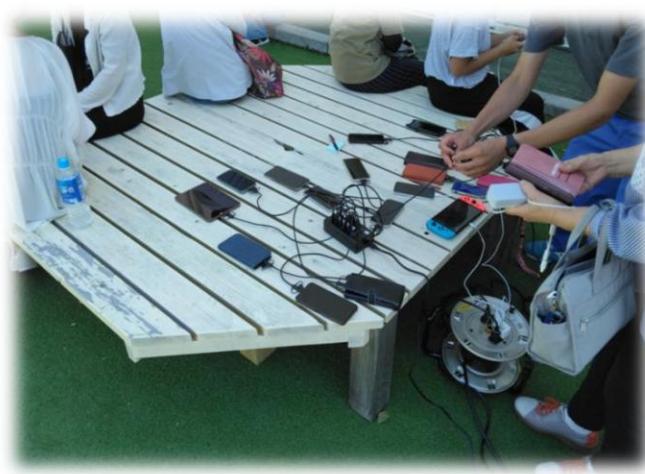
牧之原市への電力供給状況(榛原文化センター)

- 今回の台風第15号では、牧之原市(今回の台風で竜巻が発生して停電している地域:榛原文化センター)に、電力を送る支援を行いました。
- また、令和7年8月16日～17日に発生した記録的短時間降雨で浸水被害が発生した浜松市天竜区に対し、今回の台風第15号では排水ポンプ車を派遣しました。
