# 令和4年度 国道19号木曾地域勉強会

中部地方整備局 飯田国道事務所

## 2. 国道19号藪原改良の事業概要

事業箇所 : 木曽郡木祖村大字藪原  
 事業化 : 平成29年度  
 延長 : 1.5km  
 道路規格 : 第3種第2級  
 車線数 : 2車線  
 設計速度 : 60km/h

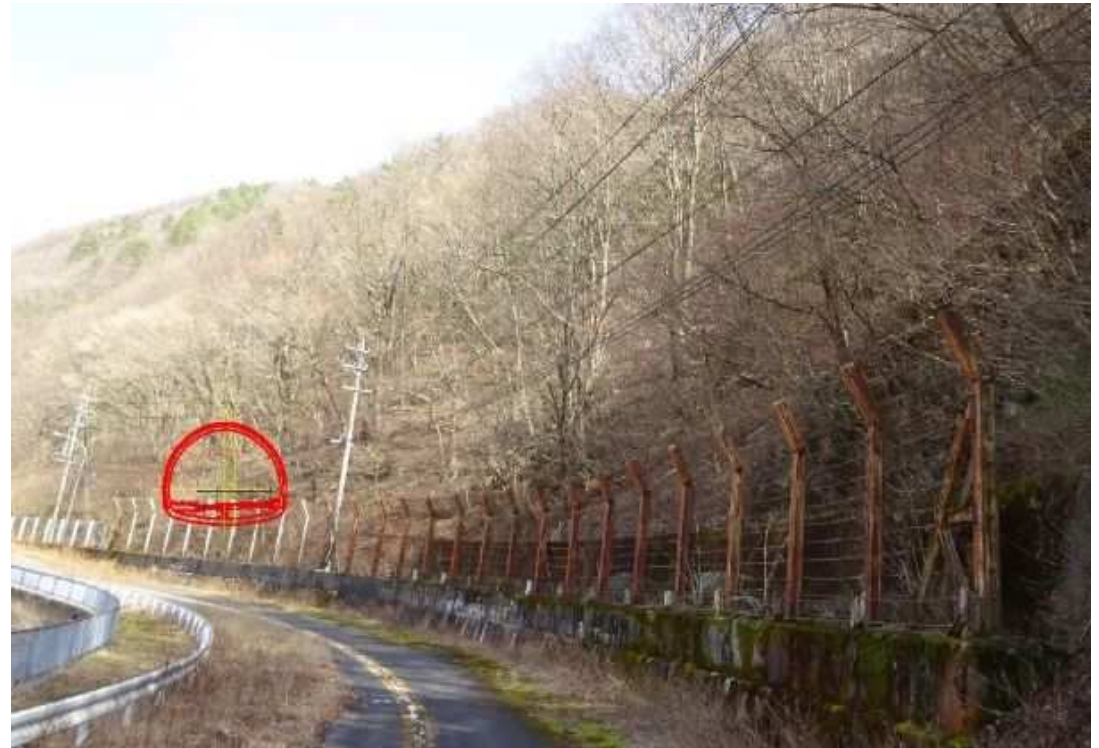
### 【起点側雪崩発生の危険性】

坑口部の地形データから、地形勾配40°と判断し、評価点を17点と評価するが、19点以下であるため、危険度の分級基準より、「安全な斜面」に該当する。よって、**雪崩、倒木による本線への被災リスクは小さい**と考えられる。

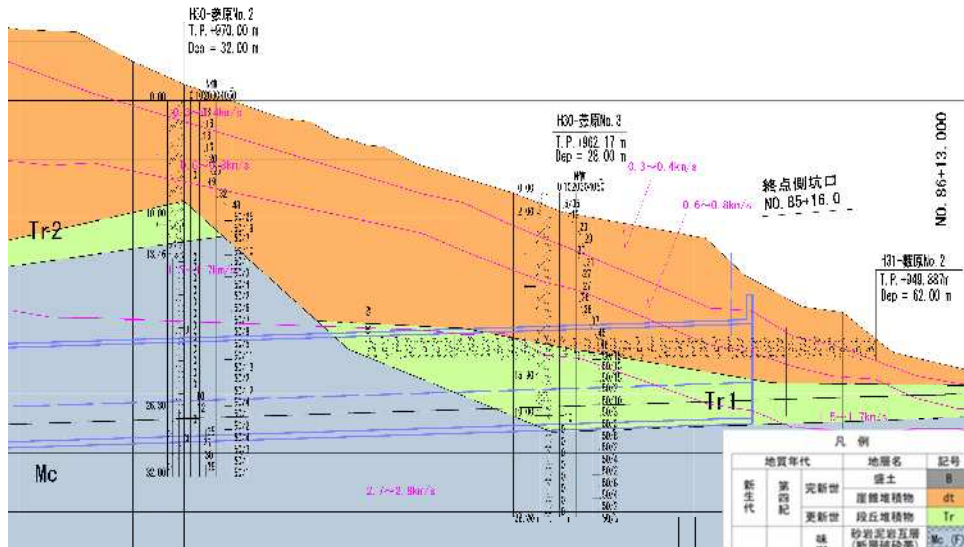
当該地区は地すべり防止区域には該当しないが、地表面から最大10m程度崖錐堆積物が堆積しており、**地形変化に伴い、斜面の不安定化が懸念される。**

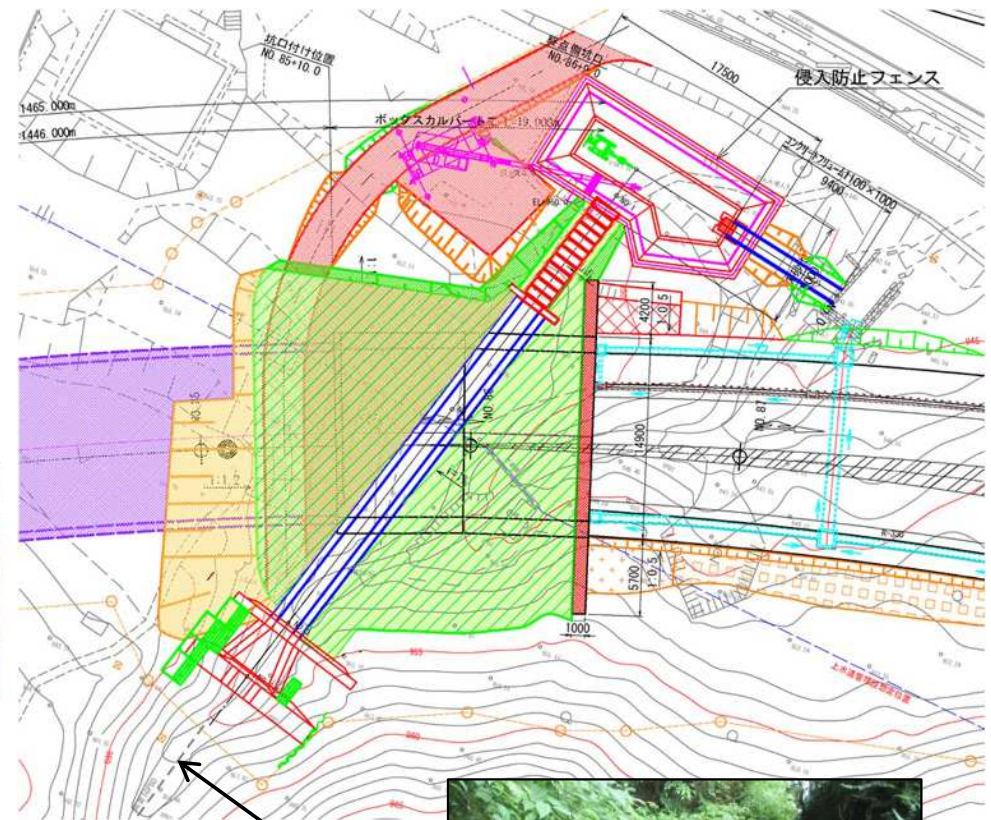
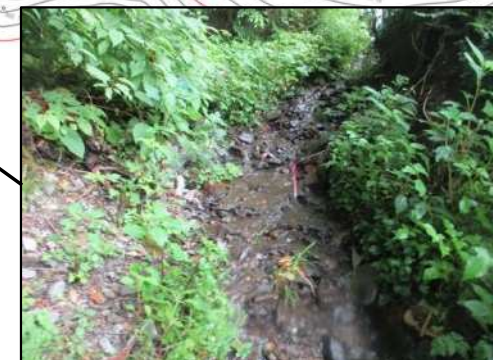
当該地は**土砂災害警戒区域に該当する犀勝沢と交差**する。大雨などによる**土砂災害等の本線被災リスクが懸念**される。

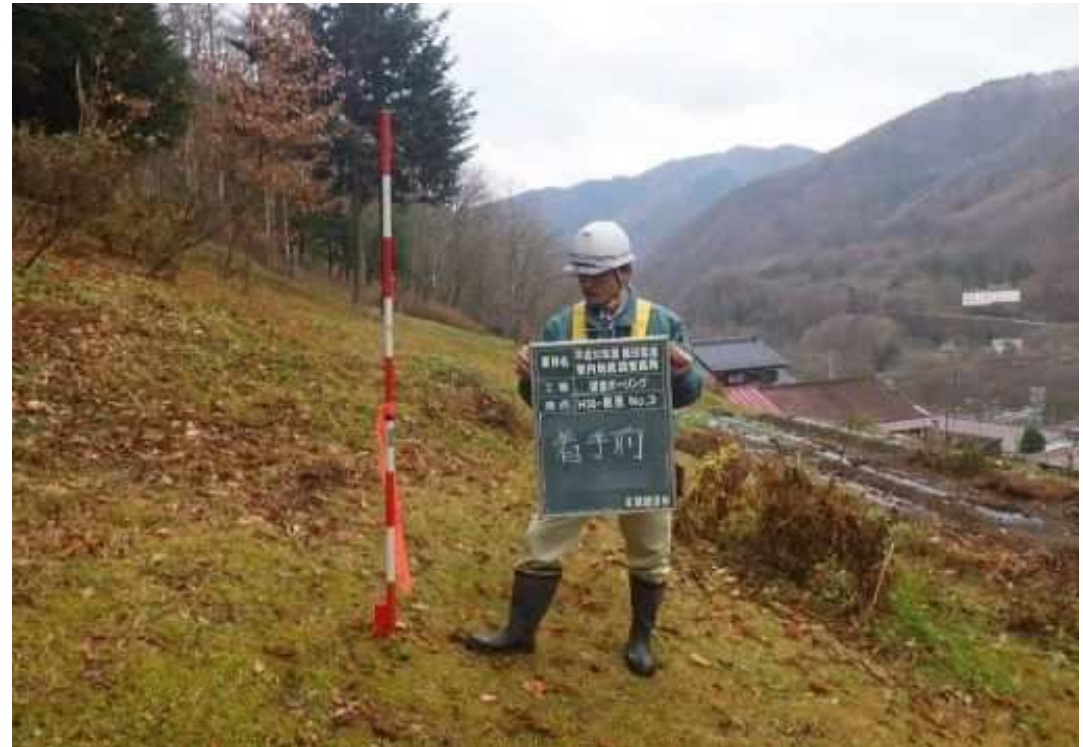
### 【終点側雪崩発生の危険性】

坑口部の地形データから、地形勾配30°未満と判断し、評価点を14点と評価するが、19点以下であるため、危険度の分級基準より、「安全な斜面」に該当する。よって、雪崩、倒木による本線への被災リスクは小さいと考えられる。

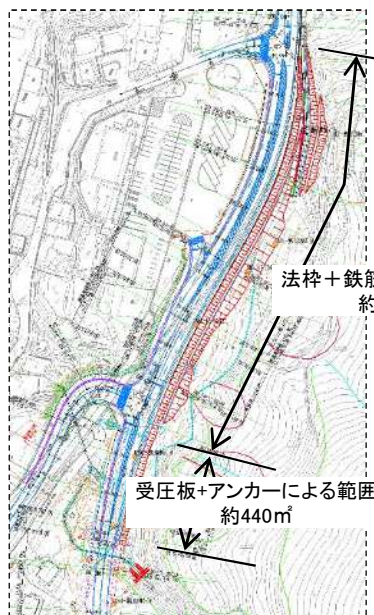
■ 平面図

終点側切土区間（トンネル坑口から現道への接続区間）において、詳細な地質調査の結果、地下水位が想定よりも高いことから、切土面の安定解析の結果、滑り破壊することがわかり、追加で法面对策工が必要となった。

事業費増額の要因	増額
① 坑口付近の防災対策（落石）の追加 ・トンネル起点側坑口において、坑口周辺の詳細な調査を行ったところ、坑口上部に多数の転石や浮石が確認され、落石防護柵やワイヤーネット等による落石対策工を追加実施する必要が生じた。	2億円
② 残土受入地整備における地盤改良 ・トンネル残土の処理予定地において、地質調査・盛土安定性を解析したところ、盛土予定箇所の地山に土質不良部が存在し、すべり安定性を確保できない（安全率が1.2を下回る）ことが確認された。このため、すべり抵抗を確保するために追加で厚さ20m程度の地盤改良（深層混合処理）が必要となった。	35億円
③ 法面对策工の追加 ・終点側切土区間（トンネル坑口から現道への接続区間）において、詳細な地質調査の結果、地下水位が想定よりも高いことから、切土面の安定解析の結果、滑り破壊することがわかり、追加で法面对策工が必要となった。	6億円

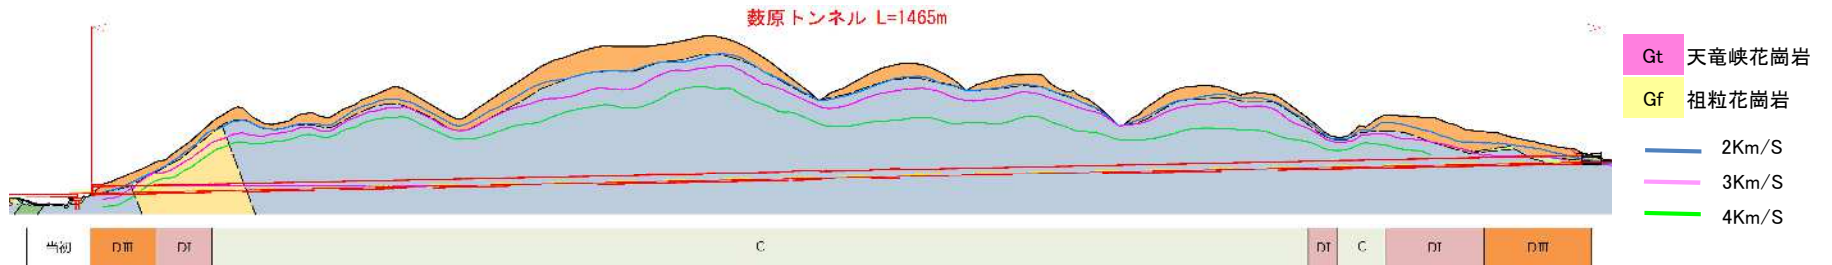
鋼アーチ支保工 1m間隔  
HH=200×200  
ロックボルト L=4000×10本  
インバート t=500  
覆工 t=400(鉄筋入り)  
補助工法 フォアポーリング

掘削面積 120m<sup>2</sup>      リング構造
