# 令和元年 台風第19号による 天竜川水系（長野県内）の出水状況

国土交通省 中部地方整備局

天竜川上流河川事務所

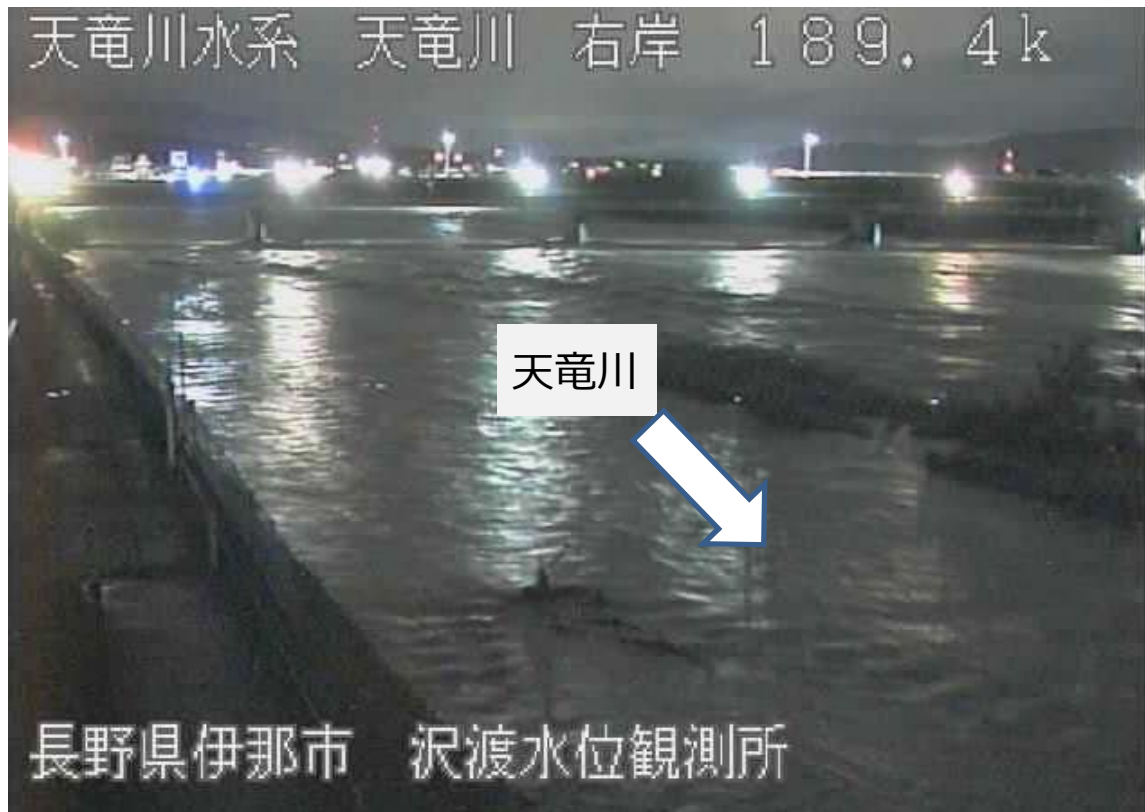
天竜川の出水状況（10月13日23時頃） 長野県伊那市沢渡 殿島橋下流地点

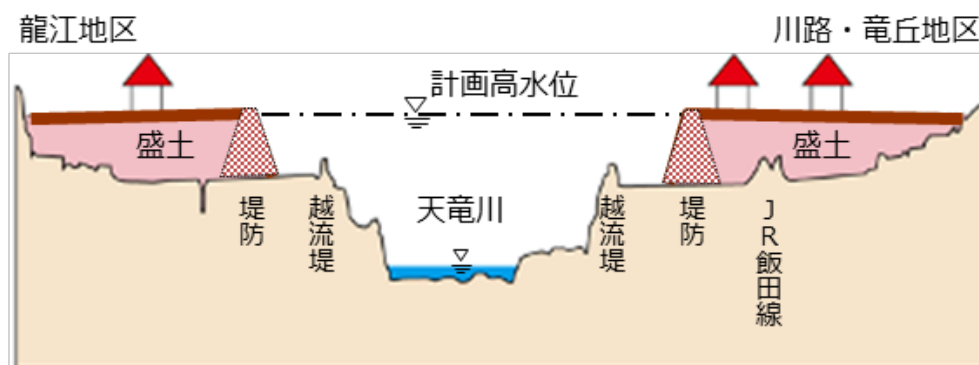
天竜川139.8kp(川路・龍江・竜丘地区)のイメージ図

飯田市の川路・龍江・竜丘地区では、昭和36年6月の梅雨前線豪雨による甚大な被害を受けて、平成14年度までに計画高水位まで盛土し、新たな土地利用を可能とする「川路・龍江・竜丘地区治水対策事業」を実施しました。

これら河川改修により、川路・龍江・竜丘地区では約2.0m水位を下げる事業効果がありました。

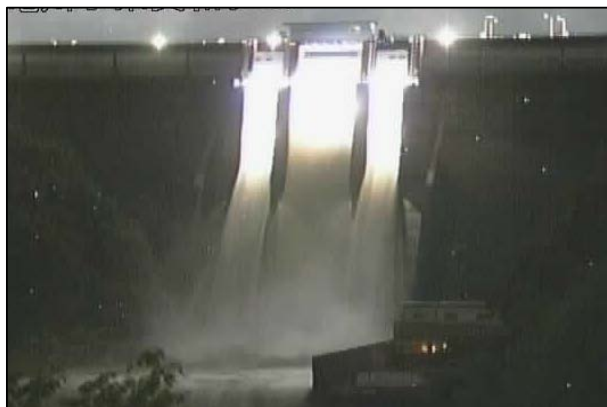
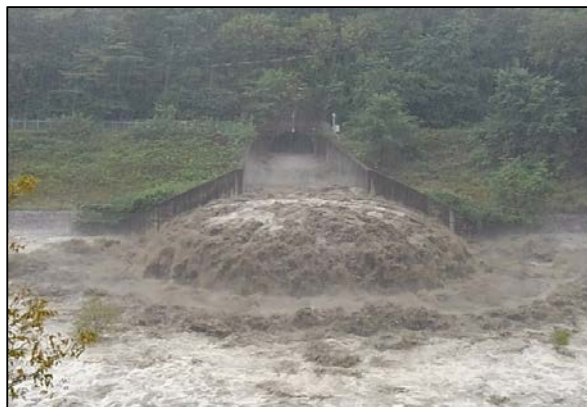
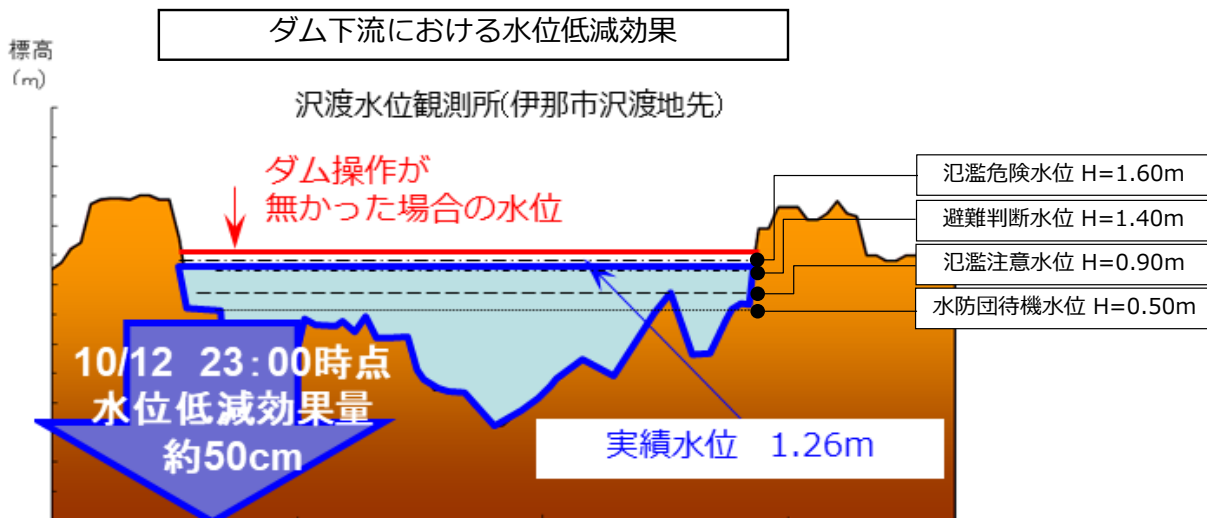
# 美和ダムによる効果

- 非常に強い台風第19号の影響により、10月11日の降り始めからの降水量は、美和ダム流域平均で約326mmを記録しました。また、最大流入量約887m<sup>3</sup>/sは過去3番目に大きい流入量であり、10月12日21時30分～13日1時00分までの間異常洪水時防災操作を実施しています。
- 美和ダムでの防災操作の実施により、最大約1,480万m<sup>3</sup>の水を貯留し、ダム操作がなかった場合と比較して、ダム下流の沢渡（さわんど）地点の水位は、約50cm低下したものと推定されます。
- 美和ダム再開発事業により、約6時間に亘りダム下流の河川流量を約50m<sup>3</sup>/s低減したと推測されます。
- 土砂バイパストンネル<sup>※</sup>の運用を行い、貯水池への土砂流入を抑制しています。

※洪水時に上流から流入して来る大量の土砂を美和ダムを迂回させ、ダム湖に流入する土砂を抑制するための施設

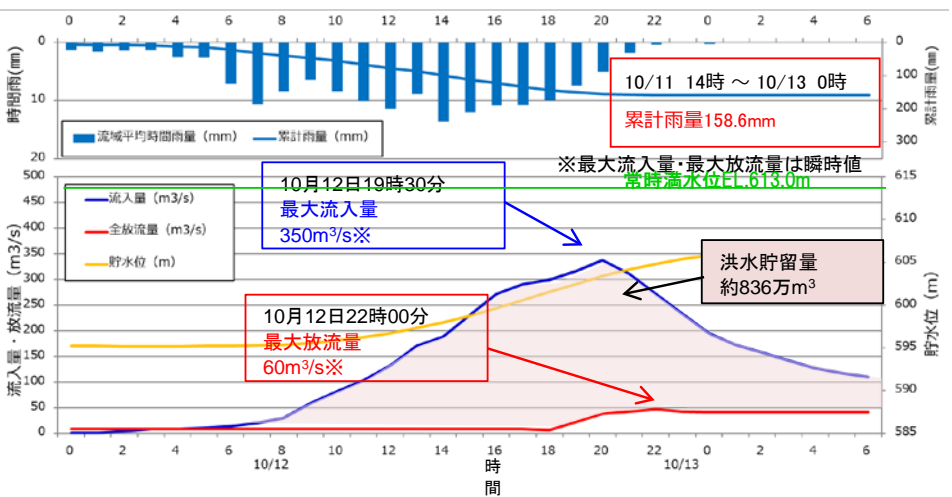
## 小渋ダムの防災操作の状況

小渋ダム放流状況（10月12日21:00）

- 非常に強い台風第19号の影響により、10月11日の降り始めからの降水量は、小渋ダム流域平均で158.6mmを記録しました。
- 小渋ダム管理開始以降（50年間）で13番目の流入量350m<sup>3</sup>/sを記録しました。
- 小渋ダムでの防災操作の実施により、最大約836万m<sup>3</sup>の水を貯留し、ダムがない場合と比較して、ダム下流の宮ヶ瀬（みやがせ）地点の水位は、約40cm低下したものと推定されます。

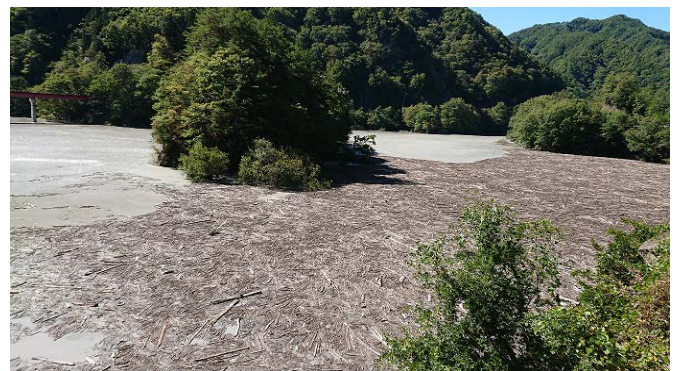
小渋ダム流木補足状況写真

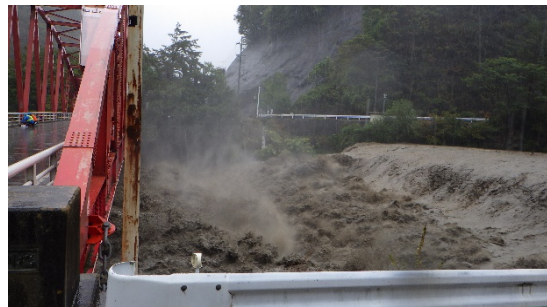
飯島堰堤（10月12日 13時頃）

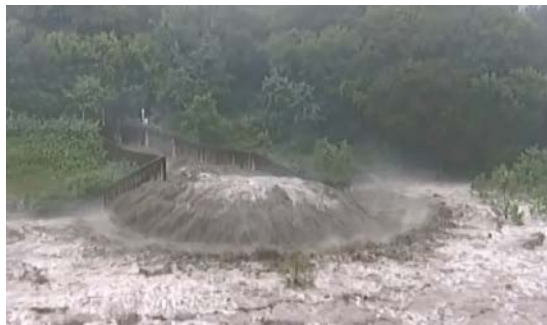
土砂バイパストンネル吐口（10月12日 14時頃）

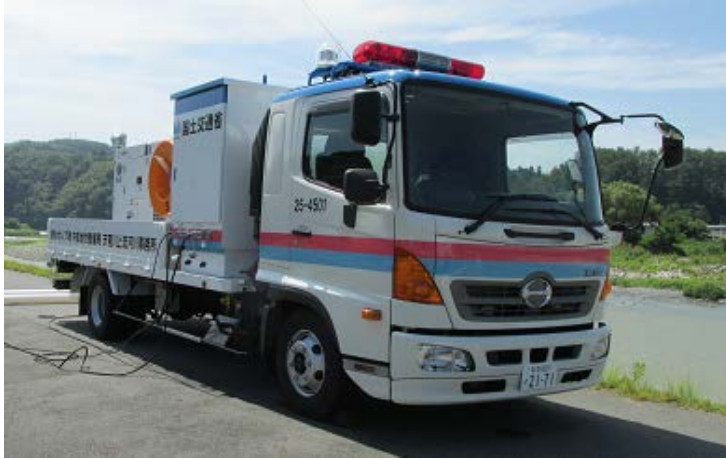
国土交通省では、市町村からの要請により、現地に排水ポンプ車を2台派遣しました。

排水ポンプ車

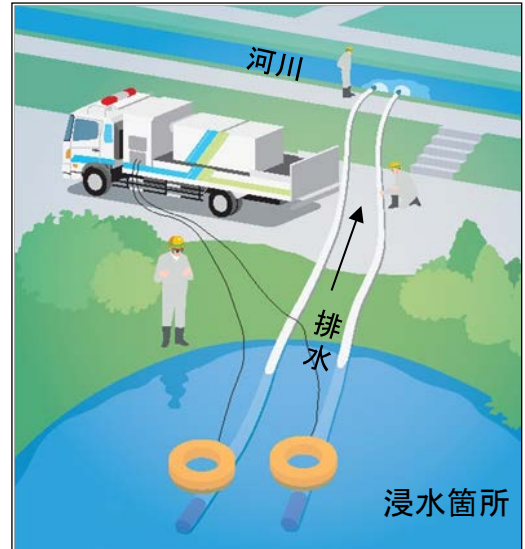
排水イメージ
