## ため池の耐震化

### ●ため池の耐震化

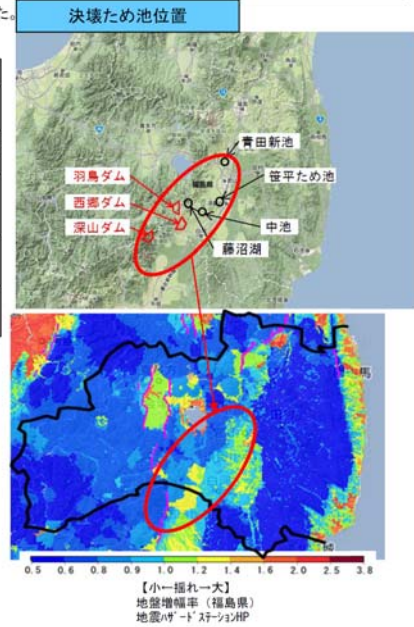
決壊したため池の概要			
決壊ため池名	所在地	築造年度	諸元
青田新池	福島県本宮市	築造年代不明	・堤高: 8.3m、堤長: 275m ・貯水量: 1万7千m <sup>3</sup>
藤沼湖	福島県須賀川市	昭和24年完成	・堤高: 18.5m、堤長: 133m ・貯水量: 150万m <sup>3</sup>
中池	福島県須賀川市	明治時代	・堤高: 11.4m、堤長: 85m ・貯水量: 1万5千m <sup>3</sup>

出典:食料・農業・農村政策審議会 農業農村振興整備部会 平成24年度第2回技術小委員会配付資料より

- 岩手県、宮城県、福島県では約12,500箇所のため池のうち、約2,000箇所が被災(被災率14%)しており、決壊したため池は、いずれもため池設計指針(平成12年制定)以前に築造(改修)<sup>※</sup>されたものであった。
- 一方、平成12年度以降に改修した3県のため池の被災数は13箇所(被災率14%)であり、決壊等の深刻な被害が生じたものはなかった。
- ため池の被害として、縦断亀裂、横断亀裂、斜面崩壊(はらみ)等が多く報告されている。
