# 空中放射音波による遠距離非破壊検査技術

## NCAI法

Non Contact Acoustic Imaging Method

老朽化した橋梁やトンネルなどのコンクリート構造物およびその付帯設備の点検管理は、長寿命化のためには必要不可欠なものである。これらの点検では、足場や高所作業車からの目視点検や叩き点検が実施されてきたが、高所の上向き作業となるため、作業の安全化・効率化・合理化が求められていた。「NCAI法（非接触音響探査法）」は、遠隔地から空中放射音波を用いて対象物に振動を発生させて、その振動速度分布を遠隔地から計測することにより、内部の剥離欠陥を検出することができる探査法である。

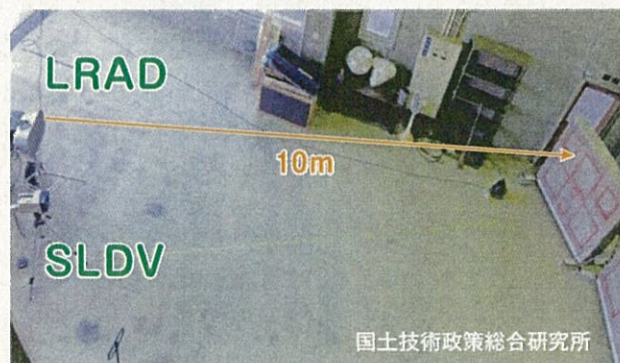
10m離れた位置にある空洞欠陥の探査実験を行った。深さ5cmにある空洞欠陥を探査した。国土技術政策総合研究所で実施された実験風景および探査結果を共振周波数2004Hzの振動速度分布で示す。欠陥箇所、たわみ共振（振動速度が大きくなっている）が生じていることが分かる。

Imaging frequency : 2004 Hz  
Output wave : Chirp (1800-2400 Hz)

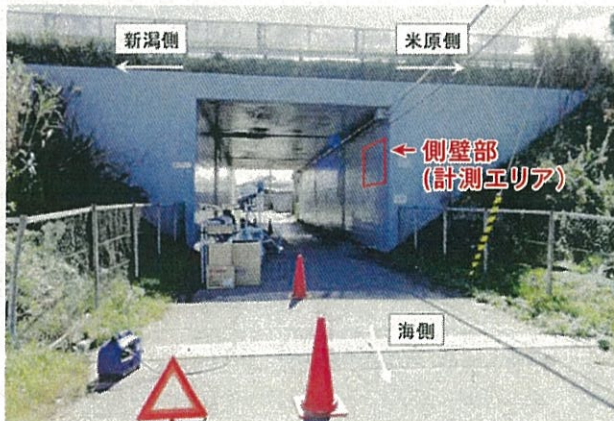
ボックスカルバートにおける探査状況

塩害を受けたボックスカルバートの探査を行った。本構造物は、海岸から100m程度離れた位置にある、道路下の横断通路で、竣工26年経たRCのボックスカルバート構造（延長30m、幅6m、高さ4.7m）である。表面被覆工はなされているが、塩害に伴う鉄筋腐食による海側の側壁、天井部の剥離が検出されている。道路供用中に、4m離れた位置から側壁（2m×2m）の探査を行った結果を叩き点検の結果と比較する。

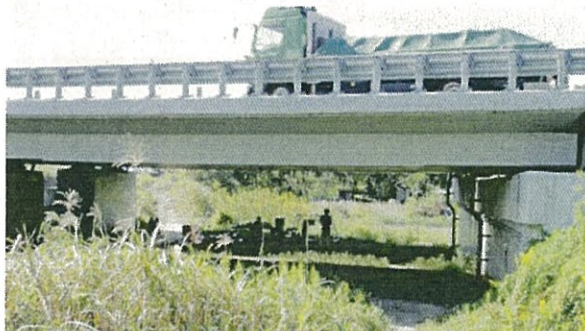
対象とした橋梁床版

塩害と疲労を受けた道路床版の探査を行った。本構造物は、海岸から200m離れた位置にある、河川横断の橋梁のRC床版（支間長15m）である。表面被覆工はなされているが、塩害に伴う鉄筋腐食による剥離が、海側の床版下面で検出されている。道路供用中に、2m離れた位置から床版下面（5m×0.6m）の探査を行った結果を打音法の結果と比較する。

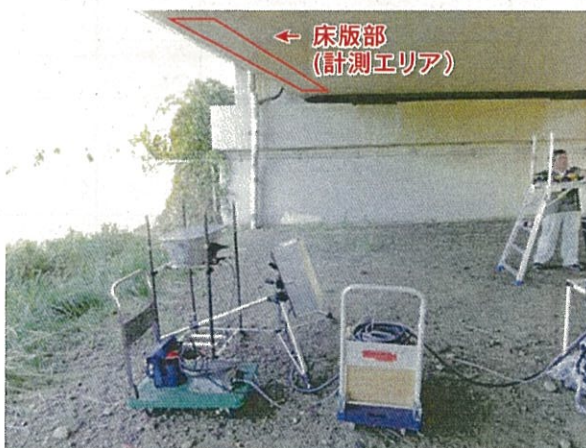
音響探査機器設置状況
