# サミット対策周辺整備事業における 交通安全対策について ～多機能型排水性舗装を用いて～

三重県伊勢市と志摩市を結ぶ主要地方道伊勢磯部線において、サミット対策周辺整備事業の一環で、排水性舗装工事及び交通安全施設の設置を行った。当該箇所は三重県伊勢市と志摩市を結ぶ主要道路でありながら、交通量が多く、例年交通事故も多い箇所であった。舗装工の施工に当たっては、警察と事前に協議を行い、追越車線の形状を変更するなど安全対策を行った結果、事故が激減した。

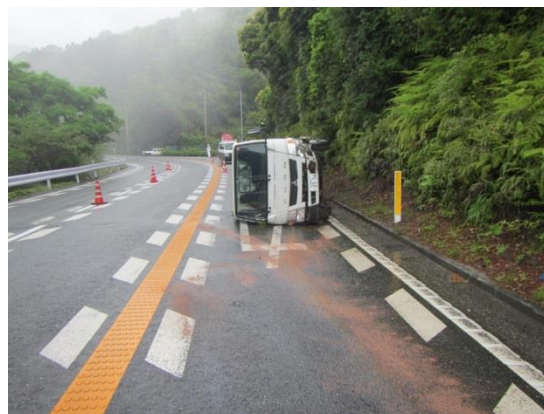
図-2 交通事故状況

本稿で紹介する主要地方道伊勢磯部線は、三重県伊勢市と志摩市を結ぶ主要道路でありながら、カーブが連続する線形であり、交通量が多く、例年交通事故が多い箇所であった。当該箇所では、これまでも多くの交通安全対策を行ってきたが、大きな効果が得られていない現状であった。（図-2）

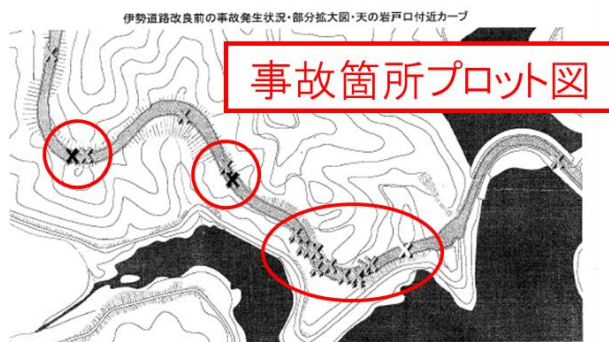
図-6 事故箇所プロット図

工事発注に当たって、地元警察と密に協議を行い、現状分析を行った。現状分析には、年度別、発生状況別の事故発生状況一覧表、時間帯・天候・路面状態が分かるデータ、事故箇所プロット図を用いた。(図-4, 5, 6) それに加え、事故発生時の様々な状況を地元警察からヒアリングした。以上のデータを用い、当該箇所について、どのような状況で、どれだけの事故が発生したのかを明確に整理した。その結果、ゲリラ豪雨等の大雨が降っている時点より、雨の降出し時や止んだ直後の路面湿潤状態での急加速等によるスリップ事故、追越車線・走行車線での事故、下りカーブでの事故が多いことが明らかとなった。

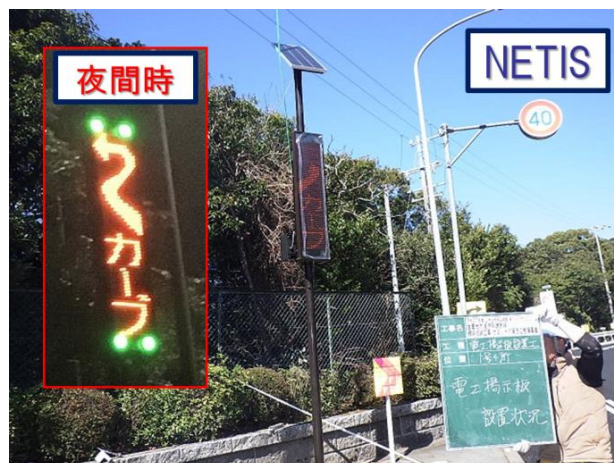
図-9 道路情報板

事故多発箇所の付近にソーラー電源・ブリンカーライト式の電光掲示板（NETIS）を設置し、道路利用者に強く注意喚起を行った。現状分析において、観光客等の初めて志摩市を訪れた道路利用者の事故も多数確認されたため、当該箇所が事故多発箇所であることを意識付けできる施設を設置した。電光掲示板は様々な表示パターンを設定できることから、頻繁にこの道路を走行する道路利用者に対しても、様々な注意を促していく必要があると考えられる。（図-9）

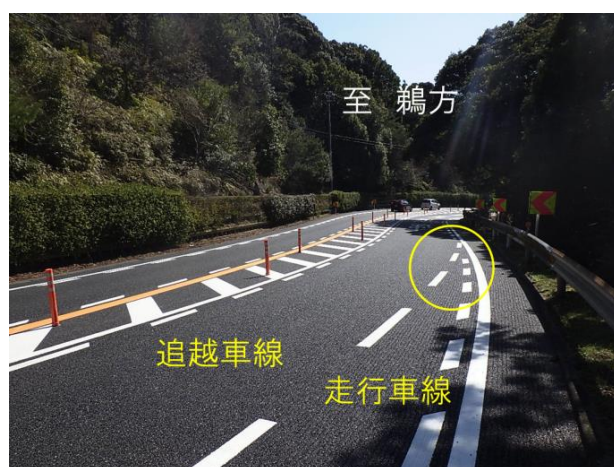
図-10 追越車線・走行車線の分岐箇所（工事後）

当該道路において、片側1車線から2車線（追越車線・走行車線）に分岐する箇所が存在するが、その分岐点を視認性の悪いカーブを避け、約200m移動させた。これにより、追越車線・走行車線への分岐がよりスムーズに行われることとなった。（図-10）
