## 天童川上流河川事務所 砂防調査課

シカ食害・獣害による自然環境の変化と土砂流出の実態把握のため侵食量捕捉現地計測にH28年に着手し、降雨量、シカ侵入・採食、植生被覆度などの関連調査により影響因子を検討した、3年間の調査・検討結果を報告する。

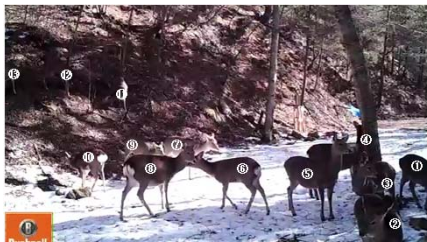
写真 1 増加したシカ（山室地区センサーカメラ）

天竜川上流域ではH10年頃からニホンジカ(以下「シカ」)が急増し、林床被覆の減少・地表の攪乱が確認されている。(写真1参照)シカ食害による植生被覆度の減少に伴い表層土砂流出が約2倍に増加した丹沢地区の事例(※1)。踏み荒らしたに伴い土砂流出が増加した天竜川流域戸台地区の事例(※2)が報告されている。

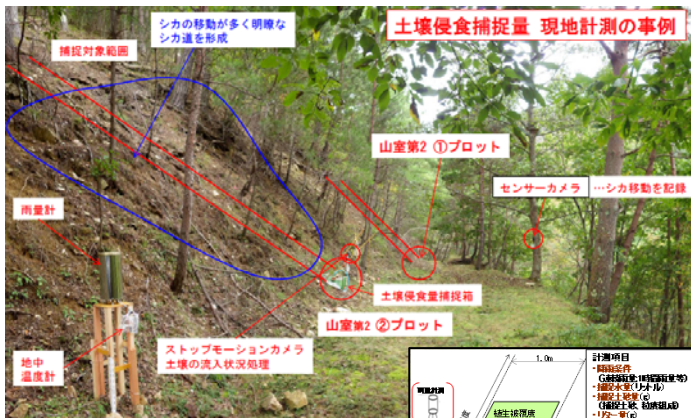
写真2 土壌侵食捕捉量現地計測の事例(山室地区)

| 調査項目 | 調査内容 |
|---|---|
| 土砂流出実態計測<br>(図-2・写真2参照) | 地形・地質条件、植生・林床被覆度、シカ道状況を考慮し、アクセスと作業効率のよい斜面に捕捉箱を設置、捕捉水量と土砂乾燥重量及び粒径を計測した。<br>⇒土砂捕捉計測調査 |

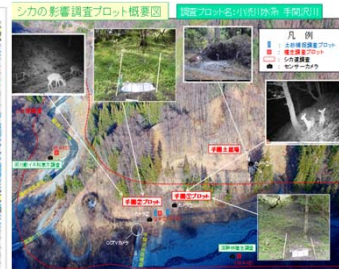
図-4 センサーカメラ映像調査解析の事例（手開地区）

| 調査項目 | 調査内容 |
|---|---|
| センサカメラ映像解析<br>(図-4参照) | 進入時期、頭数、回数、行動(採食・通過)の集計から、季節的な利用・移動の実態を把握した。<br>⇒シカ侵入・利用状況調査 |

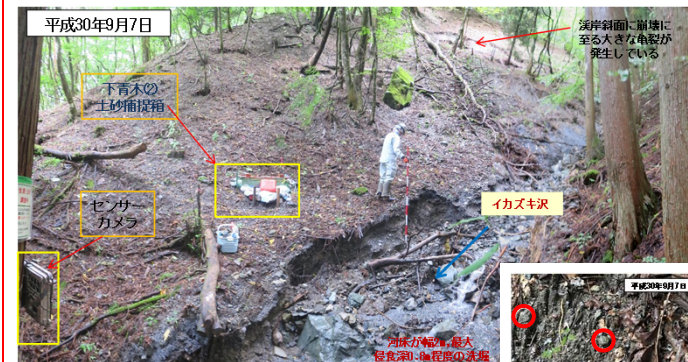
写真-3 土石流発生後の下青木地区の状況

そのため、手開地区、下青木地区、飯島第4地区において小規模な土石流、地すべりが発生した(写真-3参照)。
