# 既設CCTVカメラを活用した逆走・誤進入検知システムの開発

近年、自動車専用道路では、車両の逆走や歩行者・自転車等の誤進入が問題視されており、中部地整管内においては逆走防止のリーフレット配布等による啓発、案内板やラバーポール設置等の予防的対策を実施中であるが、逆走を迅速に検知し事故を未然に防ぐ対策も求められている。当発表では、既設の道路管理用CCTVカメラに着目し、AIを導入した移動体検知・画像解析による逆走・誤進入検知システムの開発及び検証結果を報告する。

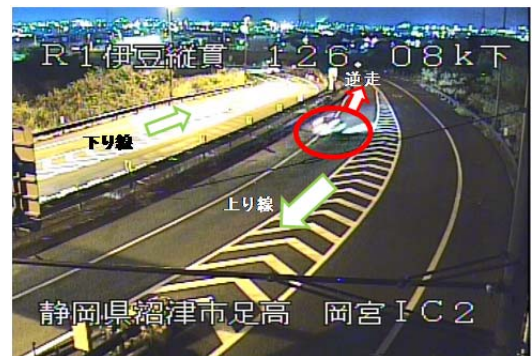
図-1 東駿河湾環状道路での逆走発生状況。

中部地整管内の自動車専用道路においても平成24年から平成29年までの6年間に16件の逆走事案、平成29年4月から平成30年12月までの21ヶ月間に212件の誤進入が発生しており、最近では令和元年5月4日に静岡県沼津市内の東駿河湾環状道路において、交通事故に至った逆走事案が発生している。（図-1）

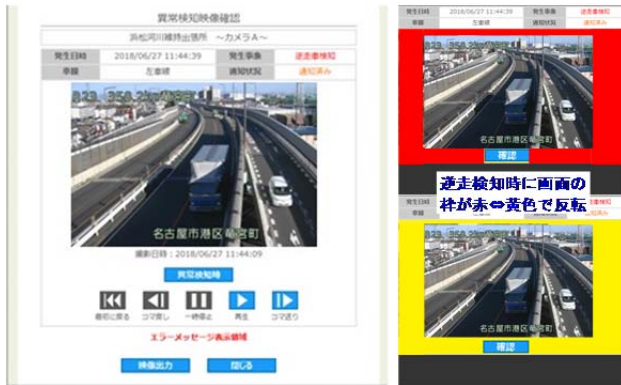
基幹アプリケーションにて，逆走・誤進入の検知時に自サーバへアラーム通知を行い，表示用パソコンの画面を赤黄で反転させる。（図-5）

図-5 試行システムの画面と異常通知方法。

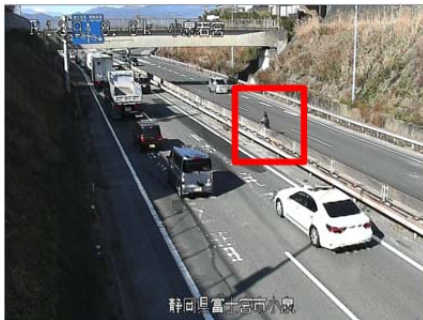
平成29年度に静岡県富士市の西富士道路で発生した、原付（図-6の赤枠内）による逆走・誤進入の蓄積映像を使って教師データを作成し、試行システムでの検証を行った。原付を逆走する移動体として検知することができたが、画角が斜め方向なため移動体を検知できる範囲が狭くなることで判断時間を短く設定せざるをえず、カメラの画角によっては誤検知が発生する可能性が残った。

図-6 逆走・誤進入発生時の蓄積映像での検証。

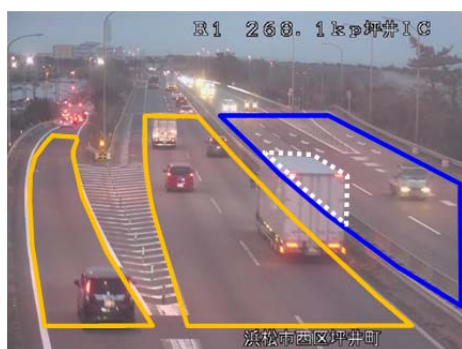
上り線の追越車線を走行する大型車の荷台が下り線の検知領域にはみ出している状態を逆走と認識してしまい誤検知が発生。(図-8)

図-8 大型車の荷台のはみ出しによる誤検知。

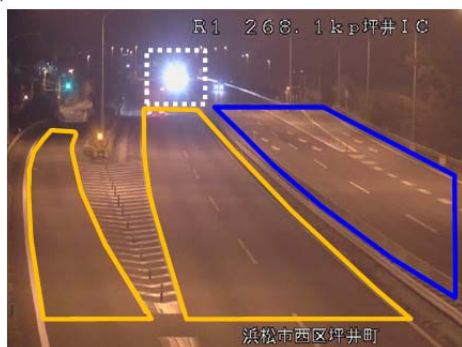
対向車線を走行する車両のヘッドライトのハレーションにより移動体のサイズを過大認識し、反対車線の検知領域を逆走していると判断してしまい誤検知が発生。(図-9)

図-9 対向車線のヘッドライトによる誤検知。

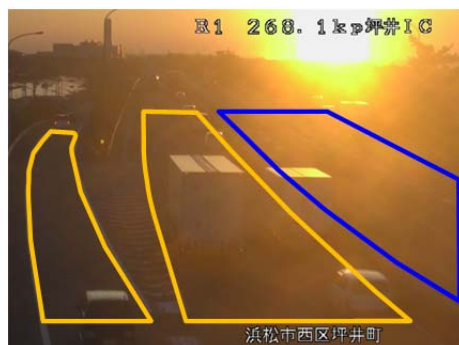
坪井ICのカメラは東向きのため、朝日が差し込む時間帯は逆光となり移動体を画面上で正確に認識できないことによる誤検知が発生。(図-10)

図-10 朝日の逆光による誤検知。

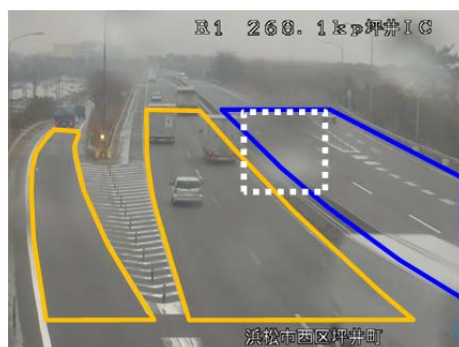
雨天時、カメラレンズカバーに水滴が付着することで映像がぼやけてしまい、移動体を正確に認識できないことによる誤検知が発生。(図-11)

図-11 カメラカバーに付着した水滴による誤検知。

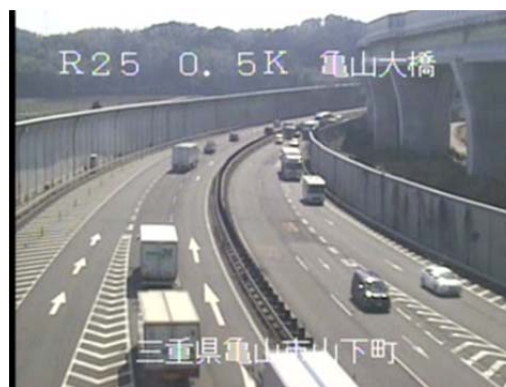
抽出条件は、①自動車専用道路のランプ・分合流部付近に設置されているCCTVカメラであること、②検知に適した画角であること、として抽出した結果、①に該当するカメラが管内に124箇所あり、更に②の条件で絞り込んだところ、現状のまま高精度で画像解析が可能とも込まれる箇所が12箇所、少し精度は落ちるがAI教師データの集積により精度に改善が見込まれる箇所が97箇所という結果となった。(図-13)

図-13 逆走・誤進入の検知に適した画角の例。
