# 中部地整初！！ スマートフォンを使った 路面性状データの取得とその活用事例

山本裕彦<sup>1</sup>・桜井亮<sup>2</sup>

<sup>1</sup>, <sup>2</sup> 北勢国道事務所 上野維持出張所 (〒518-0842 伊賀市上野桑町 2055)

日々の道路巡回では、数多くのポットホール補修対応に追われている。欠損部補修箇所を、劣化速度が速い箇所から優先して補修することが出来れば、ライフサイクルコストの観点から言えば効率的と考えられる。道路巡回においてスマートフォンを活用して路面性状データを取得し、リアルタイムで舗装の劣化状況や劣化速度が見える化され、視覚的に判断出来るようになった効果事例等を報告する。

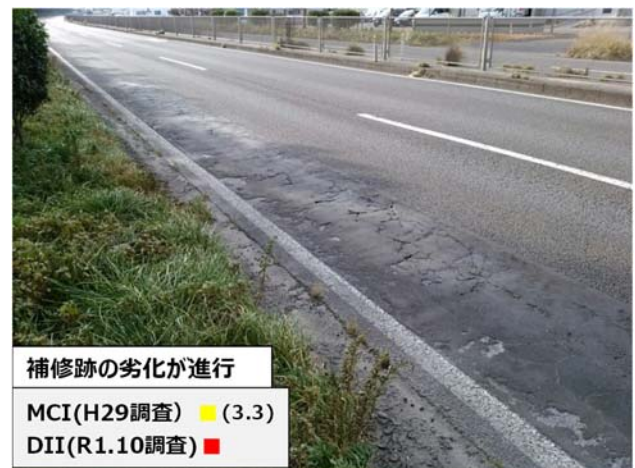
図-6 MCI から進行が進んだ事例

し，費用は5万円～/kmが相場である．名阪国道のみの調査であれば高速道路に直結する自動車専用道路のため3年に1度の調査となり，1回あたり1,000万円以上となる．対して，「道路パトロール支援サービス」は1年間約120万円，3年間の場合約380万円となり約60%コスト削減出来る（表-1）．また，3年に1度の調査のため直近の路面性状がつかめなかったり，高い頻度で測定出来なかったりする問題があった（図-6）．対して，毎日データを収集しているため路面性状データは最新のものをみる事が出来，発注計画や欠損部補修計画を練ることが出来るメリットがある．

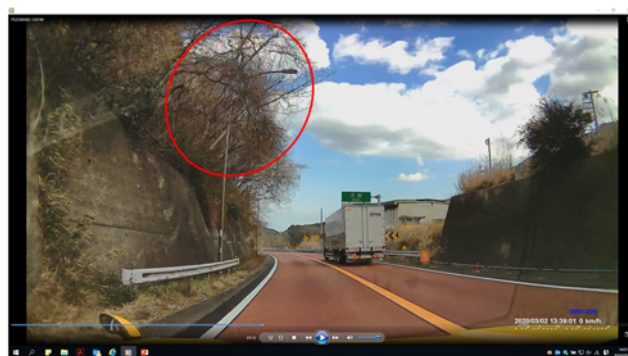
図-9 動画活用ツール活用例

他にも、路肩の除草、法面の樹木伐採の計画や、夜間の照明灯点検、標識の反射確認にも活用することが出来た(図-9)。

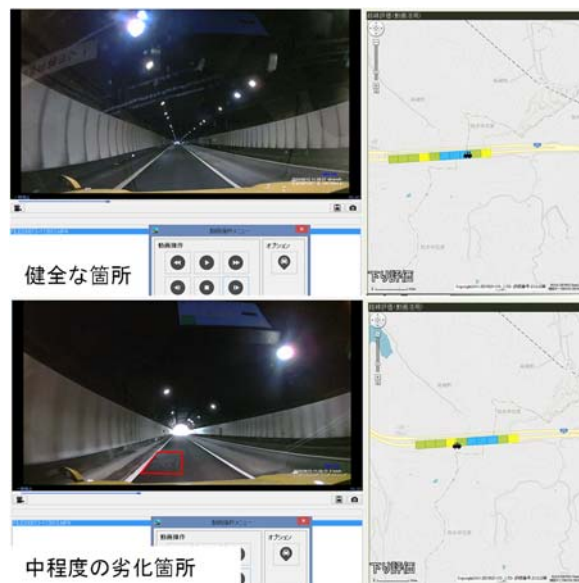
図-10 トンネル内評価の例

「道路パトロール支援サービス」はGPSと連動しているが、トンネルのようにGPSが届かないもしくはずれが大きい箇所は、サービスとして路線評価出力は適用されない。しかし、パトロール車の走行速度からトンネル内の大まかな位置は算出されると考えた。今回、名阪国道で試行的にトンネル区間における路線評価出力を行い、その妥当性を検証した。

路線評価データは、トンネル内も振動データ、動画データ共に取得出来ている。課題の位置情報は、トンネルの入口直前と出口直後のGPSデータにおける時刻と速度をベースとして考えた。トンネル内を一定の速度で走行していると仮定して、トンネル内の評価を割り振り出力することが出来た。評価の妥当性について、ドライブレコーダーの映像で比較すると大幅な不一致は見られなかったため、評価可能であることが検証出来た(図-10)。GPSの届かない範囲においても、一部手作業が必要となるが、対応可能であるといえた。

本報告におけるツールの活用は、日々の道路巡回が路面性状の把握に繋げることが出来たといえるものである。試行ではあったが、GPSが途切れるトンネル内においても評価の出力が概ね出来、今後サービスの向上に繋がるといえる。引き続き名阪国道の道路巡回で活用していくとともに、今後は課題であるひび割れの解析精度の向上、ポットホールの予測検知など継続して検討を進めていきたい。
