舗装修繕におけるAI交通誘導システムを活用した片側交互通行の実施状況及び効果検証

道路工事にあたり実施される交通規制において、一般の通行車両や歩行者を安全に誘導するためには、交通誘導員の役割が非常に大きい。

しかし、警備業界は季節や気象状況に係わらず野外勤務の厳しい労働環境のため、深刻な人手不足に直面しており、引続き安全な交通規制の実現に向けて、交通誘導員の人員削減やヒューマンエラー防止が可能となる、AIによる交通誘導システムを活用した交通規制を行い、実施状況および効果検証を報告する。

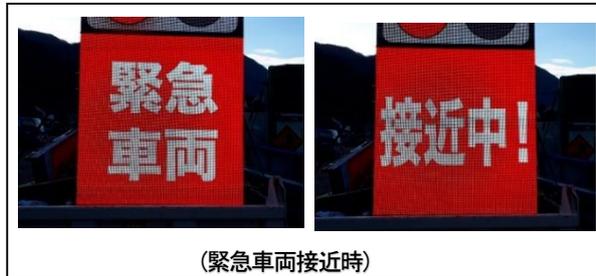
図3 緊急車両モード

緊急車両接近時や赤信号無視等のイレギュラーへの対応を現場監視員がリモコン操作を行い信号を制御し対応する。

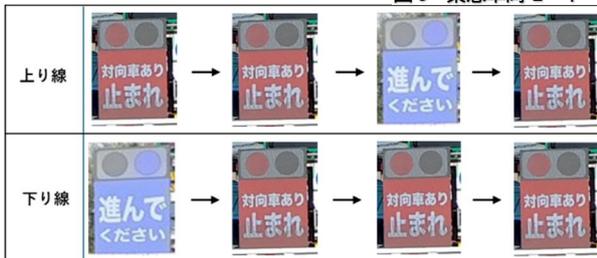
図4 LED表示板の切替

本システムは、車両誘導用LED表示板を切り替えることで交通誘導を行うものであり、手順としては①まず初めに現場監視員が規制延長毎に基本青時間と通過にかかる赤時間を設定し、AIによる片側交互通行をスタートさせ、②システム本体内のAI判断により20分間単位で計測した通行台数と渋滞の様子から、その都度青時間の自動調整を繰り返し行い通過時間の変更を行っている。

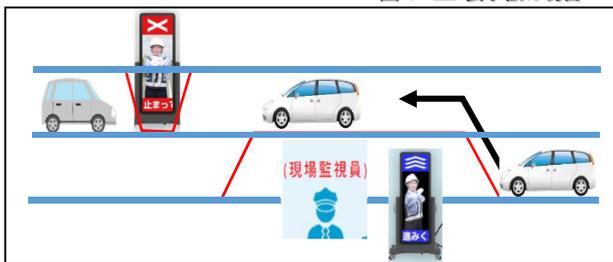
図5 規制のイメージ

各規制端に映像解析用カメラと大型のLEDモニター1台ずつを設置し、規制帯の中央にAIシステム本体とカメラ1台、現場監視員を配置。

今回検証するシステムは、規制両端及び規制帯の中央に設置したカメラからAIが片側交互交通の通行状況を常に解析し、人に近い判断で自動的に交通誘導を行うことで、片側交互通行による大規模な工事渋滞を緩和し、緊急車両の通行や、信号を無視した危険な車両への対応を行うなど、安全で円滑な交通を確保するものである。

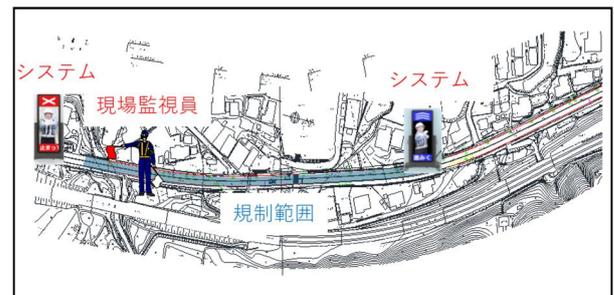
図6 ケース1(昼間)

時間帯 : 9時～17時

規制範囲 : 300m

現場監視員による両側システムの視認性良好。

- ・車両誘導LED表示板について、朝夕の眩しい日差しにより表示内容が見えづらい時間帯があったため、ドライバーにとって見やすくなるよう設置向きの見直しを行った。

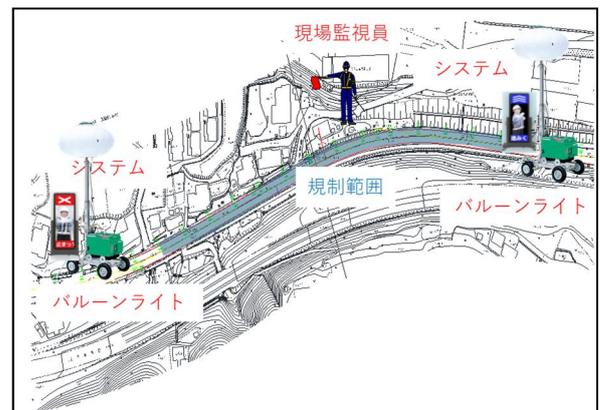
図7 ケース2(夜間)

時間帯 : 18時～8時

規制範囲 : 350m

現場監視員による両側システムの視認性良好

- ・多少の降雨がある場合でも、システム上のトラブルは無く正常に稼働していた。
- ・交通量が減少する夜間の時間帯では、走行車両の速度上昇への対応として設置した規制両端のバルーンライトのみでは、機器や看板が認識しづらいため、より一層の照度の確保が重要であった。

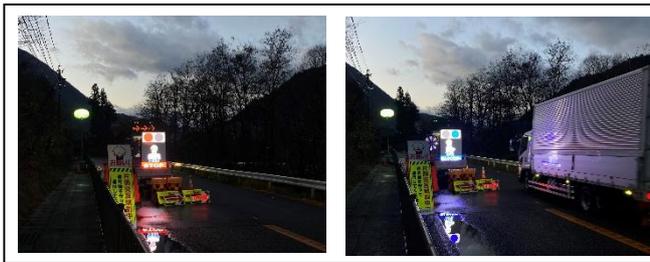
図8 夜間規制中の信号表

(LED表示板 赤信号)

(LED表示板 青信号)

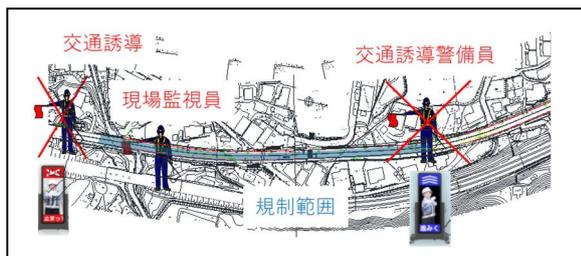
図9 交通誘導員の削減

片側交互通行にあたり必要な規制両端の交通誘導員について、14日間延べ28名の人員削減に繋がった。

また交通誘導員は、車両が規制帯に衝突してくるかもしれない危険と常に向き合っているため、本システムによる通行規制に代わることで、精神的負担がへり安全が確保される。

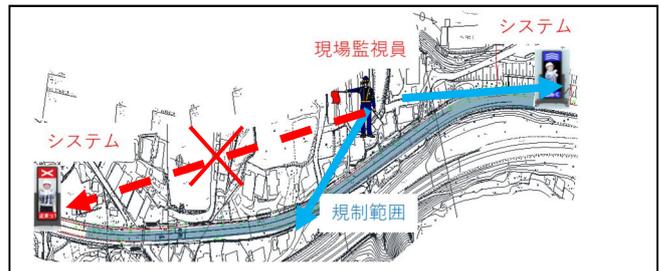
図10 現場監視員が規制両端を同時に確認出来ない場合

道路が曲線で沿線に建物がある場合等、必ずしも定点にて現場監視員による規制両端の同時確認が、不可能な場合がある。

その際には、現場監視員が移動しながら、両端の規制状況をそれぞれ確認することになるが、緊急車両や信号無視をした車両への対応等、臨機に素早く対応すべき場合に遅れが生じる可能性がある。

現場監視員が携帯するAIシステム用タブレットにて、規制両端が同時に確認できるような機能の追加等対応が必要。

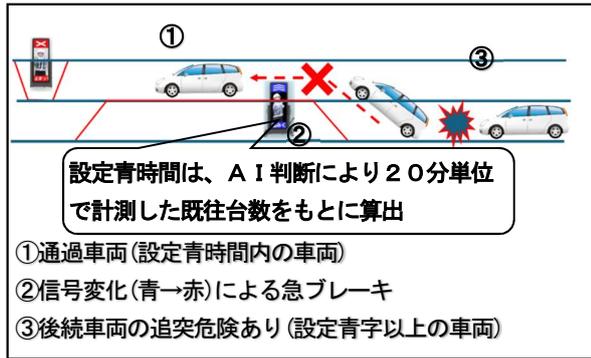
図11 突然の信号切り替えによる事故の懸念

片側交互通行規制における青赤時間の設定方法は、システム本体内のAI判断により20分間単位で計測した既往台数にて、その都度青時間の自動調整を繰り返し行い変化させている。よって現場での青赤時間は、ジャストタイミングでの交通量で決まっているわけではないため、若干の乖離が発生する。

そのため、設定された青時間以上の通行台数となる場合、後尾車両は突然の信号変化(青→赤)に対応できず、急ブレーキによる追突や信号無視等の危険性が生じる。特に国道19号は大型車が多く速度も速いため、工事用信号機の青点滅のように、赤信号に切り替わる前の事前予告の導入、またはリアルタイムな交通量に基づいた青時間設定の確立等の対応が必要である。

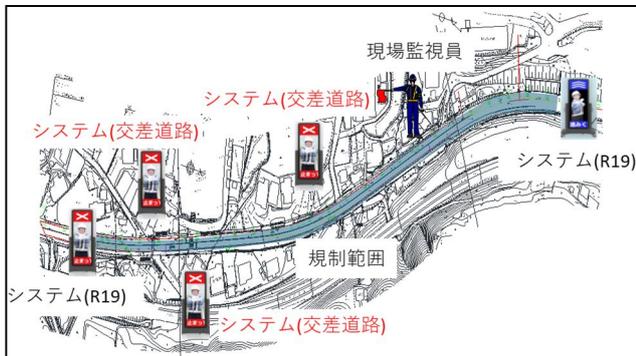
図12 交差道路と連動したAI交通誘導システム

本システムにおける交差道路への対応状況は、最大4カ所までならばAIシステムによる交通誘導の連動が可能であるが、5カ所目からは従来の交通誘導員にて対応せざるを得ない。また、複数の出入り口を設けている店舗等がある場合の対応は難しい。

今回の国道19号舗装修繕においては、現場の交差道路の幅が狭いため、システム機器を設置することが不可能であり、通常交通誘導員で対応したことから、交差道路へのAIシステムへの適用性等は確認できなかった。

引続き、国道19号の工事において交差道路を含めた、全体のAIシステムの連動を確認することが必要。
