# 新技術を活用した防災支援体制の構築

野田 有佑

独立行政法人水資源機構 揖斐川・長良川総合管理所 管理課

大規模地震に伴う津波発生時における初動対応について多くの人員を必要とするが、長良川河口堰では橋梁や道路が通行止め等により必要な人員が参集できないことが懸念される。そこで津波浸水想定区域外で職員が参集しやすい合宿舎より遠隔点検及びゲート等の遠隔操作を実施可能とするための設備導入及び改修を進めている。本稿では昨今の新技術を活用した設備の導入検討結果や導入をした設備等の整備状況などについて報告するものである。

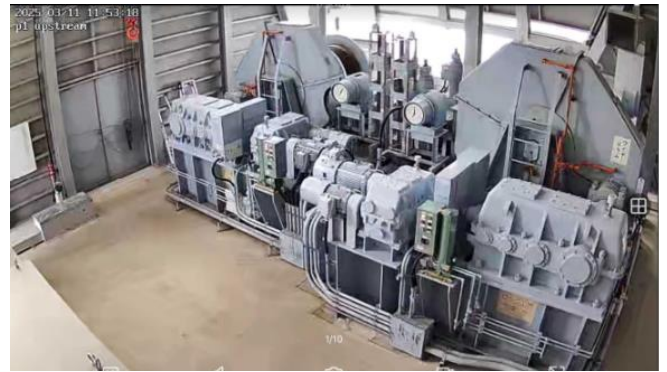
図-4 上屋カメラ映像①（日中）

まず、現在設置しているカメラを活用して、見直し後の一次点検を実施することが出来るか確認を行い、点検を実施することができない場所数を把握し、新設が必要なカメラの数を計上した。この結果、カメラの新設は主に巻上機を設置している上屋内に必要であることが明らかになった。設置するカメラは録画機（親機）にのみインターネットを接続していれば、子機であるカメラ自体が中継器の機能を有しているため、その直線距離1km以内に新たなカメラを設置できるものを選定し、50m間隔の上屋間を無線で接続することを計画した。現在、試験的に一部の上屋にカメラを設置し、ネットワーク状況や日中と夜間での見え方について確認を行っているところである（図-4、図-5）。このカメラは機側操作盤や巻上機等の転倒や破損等の異常がないかを確認することを目的として設置をしているが、巻上機が大型である事や、遠

隔で確認することを前提とした配置にはしていないため、今回の試験ではネットワーク状況及び設置する高さや画角の確認が重要になる。

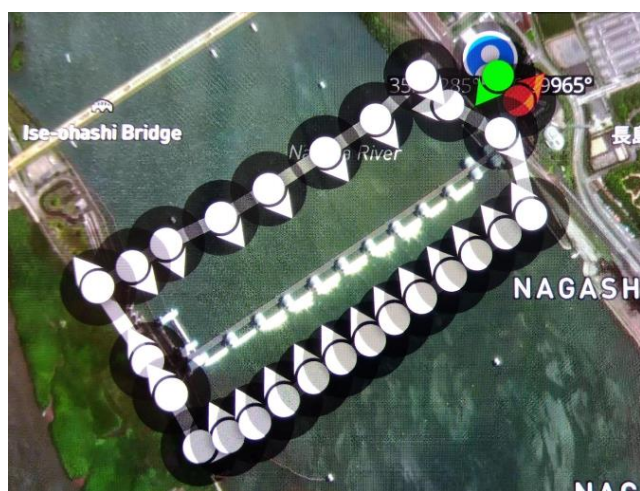
図-6 自動巡回ルート

導入後は、管理所屋上を起点として、長良川河口堰施設を一周して戻ってくるように自動巡回飛行ルートを設定（図-6）し、撮影映像を PC によりリアルタイムで確認するための設定を行った。実際に撮影した写真は図-7の通りである。本機種はサーマルカメラを有しており、夜間においても堰本体や魚道等周辺構造物の外観点検及び

堰柱、管理橋、左右岸の堤防等の屋外部は確認するためにはカメラの設置台数が多くなり、設置コストが高額なため、遠隔点検用 UAV を導入した。これは、操縦者が LTE または有線 LAN に接続したコントローラによりクラウドを経由して UAV を飛行させることで、操縦者のみでなく、インターネット接続した遠隔地の PC 画面で UAV の映像を確認することができる機種である。必要に応じて PC から操作介入を行うことも可能である。

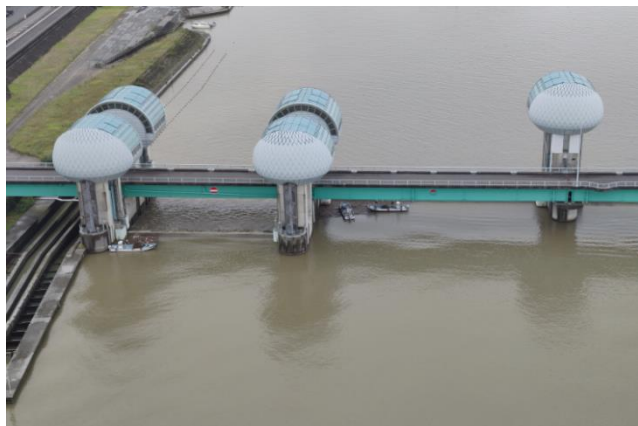
図-7 ノーマルカメラとサーマルカメラ映像の比較

ゲート直上流の漂着物の確認を実施することができることを確認した。
