# 安心して渡れる交差点へ ～国道19号大桑村野尻地区二段階横断施設の取り組み～

中部地方整備局 飯田国道事務所 管理第二課（〒395-0024長野県飯田市東栄町3350）

長野県大桑村野尻地区の国道19号では、交差点において右折車両の滞留、視距不良に起因する交通事故や急ブレーキの発生が課題となっていた。また周辺には生活関連施設が立地しており、歩行者の横断需要が存在する一方、横断歩道以外での乱横断が見られるなど、歩行者の安全確保も重要な課題となっていた。これらの課題に対応するため、右折レーンの設置および視距改良にあわせ、横断歩道の延伸や乱横断対策として新たに二段階横断施設を整備した。本論文では、二段階横断施設の整備内容およびその効果について報告する。

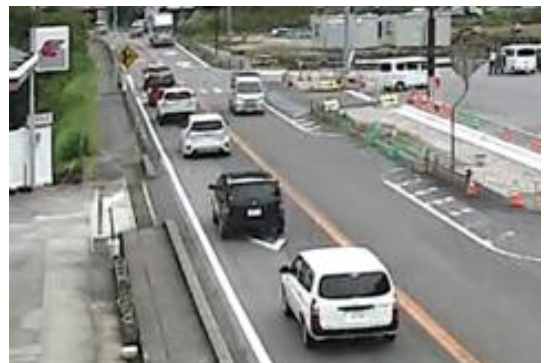
写真-1 通行阻害された車両

交通安全事業の対象となった木曽郡大桑村野尻地区の交差点は無信号交差点であり、右折専用レーンが整備されていなかった。そのため、右折車両は直進交通と同一車線上で待機せざるを得ず、右折待ち車両が後続直進車両の通行を阻害する構造となっていた。交通挙動調査においても、右折待ち車両の発生時には後続車両が減速または停止を余儀なくされる状況が確認されており、広域幹線道路である国道19号に求められる交通の連続性が確保されていない状況であった。（写真-1参照）

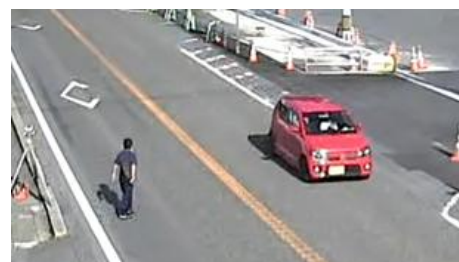
写真-2 歩行者の乱横断

加えてJR野尻駅近接という立地特性から当該交差点周辺では一定の歩行者が存在するものの、無信号交差点であり、歩行者信号機による横断時間の制御が無いため、通行車両が停止しない限り横断が困難である。その結果、横断歩道を利用しない歩行者の乱横断が発生しており、高速走行する車両との接触が生じやすい状況であった。これは車両の交通だけでなく、歩行者安全の観点からも看過できない課題であり、重大事故へ発展する危険性を有していた。（写真-2参照）

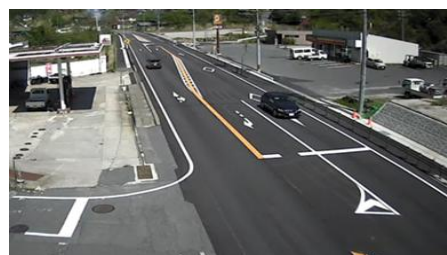
写真-3 右折レーンの設置

具体的には、交差点部に右折車両レーンを新設し、右折待ち車両と直進車両の交通流を分離する構造とした。これにより右折車両が直進車線上で待機する必要がなくなり、右折待ちに伴って生じていた後続車両の減速・停止を低減する構造となった。（図-4、写真-3参照）

また、右折待ち車両による交通流の断続的な遮断が抑制され、広域幹線道路である国道19号に求められる交通の連続性および円滑性の確保が期待される。さらに後続車両の急ブレーキや車間距離の不均衡が解消されることで、追突事故や急ブレーキ発生といった事故リスクの低減につながるものと考えられる。

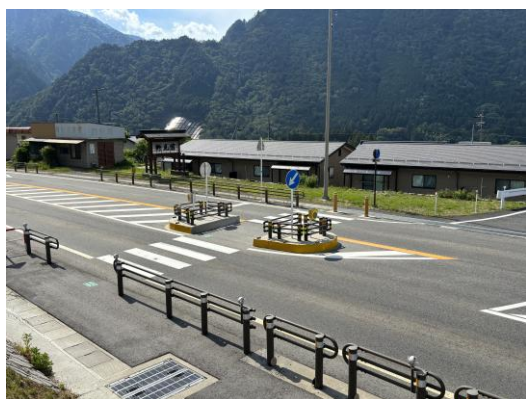
写真-4 二段階横断施設の設置

二段階横断施設は、幅員が広く走行速度の高い幹線道路において、歩行者の安全を目的とした横断施設であり、車道中央部に交通島を設置し、待機・避難可能なスペースを確保するとともに、歩行者が横断経路を二つの区間に分けて段階的に横断できる構造としている。これにより、歩行者は、一方向ずつ接近する車両を確認しながら横断の判断を行うことが可能となり、横断時の危険性の低減が図られる。

野尻地区においては、無信号交差点かつ従来型の横断歩道では歩行者が安全に横断することが困難であったため、横断箇所が分散し、乱横断の発生を助長していたと考えられる。また、交差点改良工事（右折レーン設置、視距改良）により、歩行者の横断距離が1車線分長くなり、高齢者利用が多い野尻地区では長距離の横断は負担が大きいと考えられた。しかし二段階横断施設の導入により、歩行者の横断距離が実質的に短縮されるとともに、中央部の交通島における一時的な待機が可能となることで、安全確認を段階的に行える環境が整備された。（写真-4参照）

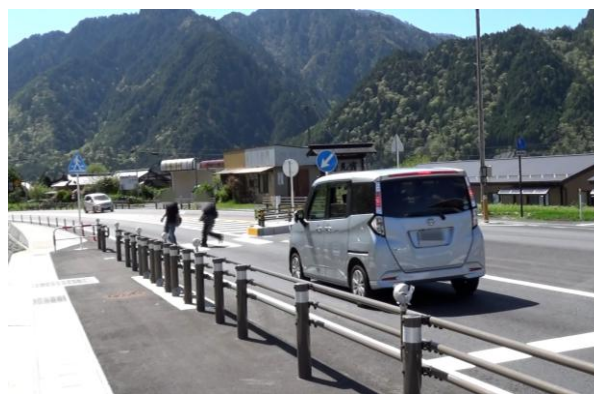
写真-5 二段階横断施設の利用状況

一方歩行者視点では「自身のペースで横断することができる」、「安全に横断できるようになったと感じる」といった意見が挙げられ、横断時の安全性の向上が感じられた。特に「高齢者の利用者が多く、交通島で待機している様子を見かける」との意見から、二段階横断施設が高齢者を中心とした多様な利用者に対し、無信号交差点における歩行者安全対策として、有効に機能しているものだと考える。（写真-5参照）
