一般国道156号

大和改良 (道路事業)

説明資料

中部地方整備局
岐阜国道事務所

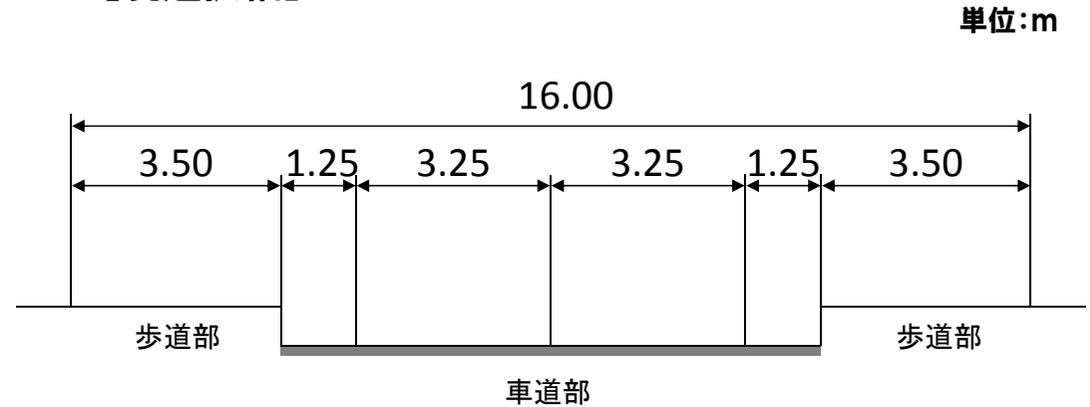
【現道拡幅】

標準断面

- 道路規格 : 第3種第2級
- 設計速度 : 60km/h
- 車線数 : 2車線
- 事業化 : 平成元年度
- 用地着手年度 : 平成13年度
- 工事着手年度 : 平成20年度
- 供用済延長 (H24年度末)
: 0.0km / 2.6km
- 前回の再評価 : 平成22年度
(指摘事項なし: 継続)
- 全体事業費 : 78億円 (増減なし)

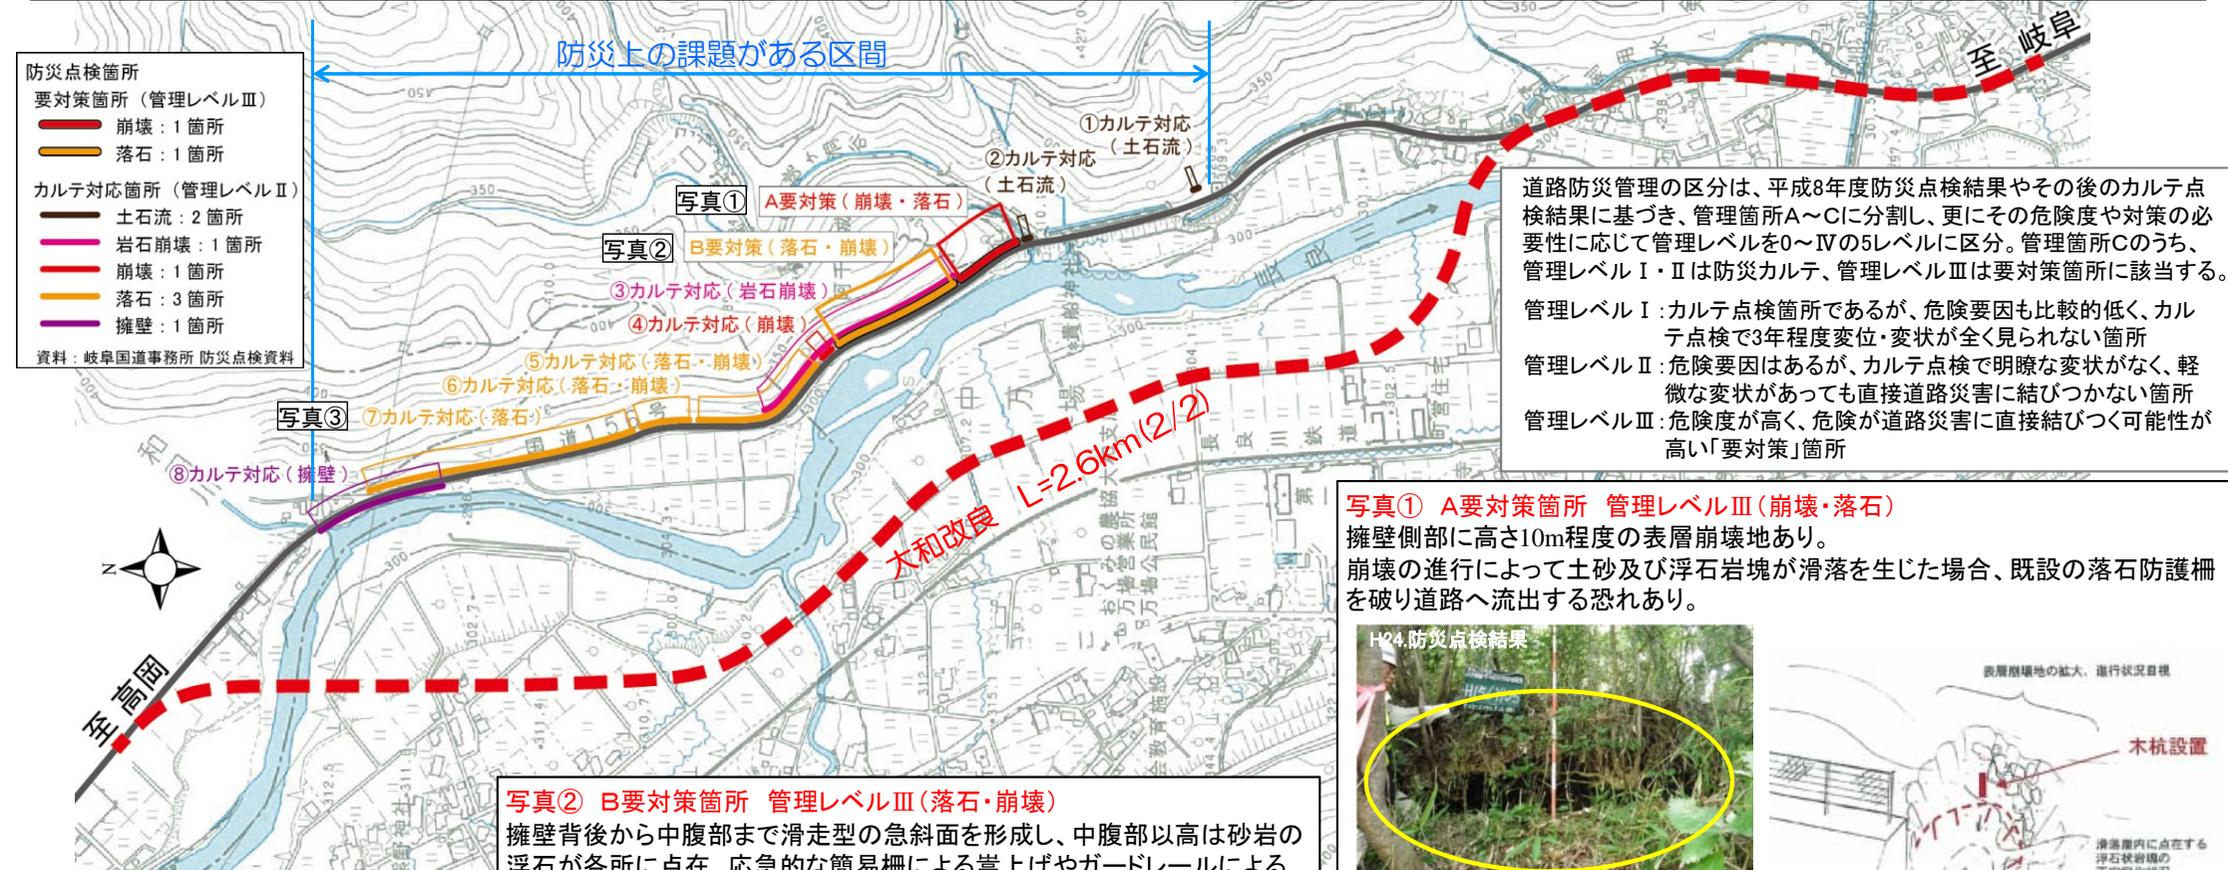
■ 現道区間では、「落石」「崩壊」の〔要対策箇所〕が2箇所、「土石流」「岩石崩壊」「崩壊」「落石」「擁壁」の〔カルテ対応箇所〕が8箇所、合計10箇所が連続して存在します。

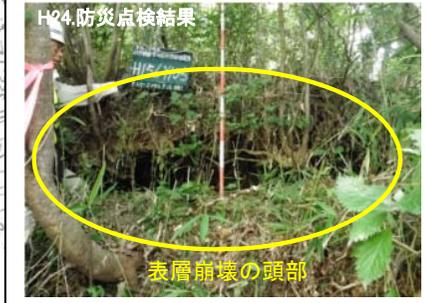
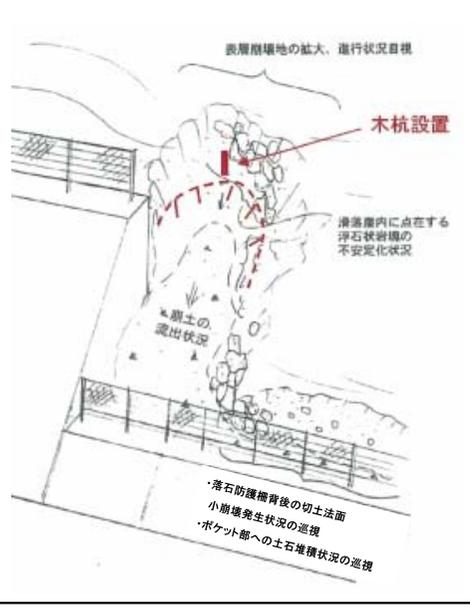
写真① A要対策箇所 管理レベルⅢ(崩壊・落石)
 擁壁側部に高さ10m程度の表層崩壊地あり。
 崩壊の進行によって土砂及び浮石岩塊が滑落を生じた場合、既設の落石防護柵を破り道路へ流出する恐れあり。

○特に、要対策箇所(崩壊・落石)においては、新たな表層崩壊地があり、拡大・進行しており、土砂や浮石が既設の落石防護柵を破り道路へ流出する恐れがあるなど、抜本的な対応が早急に必要である。

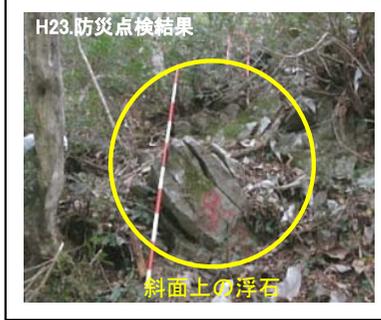
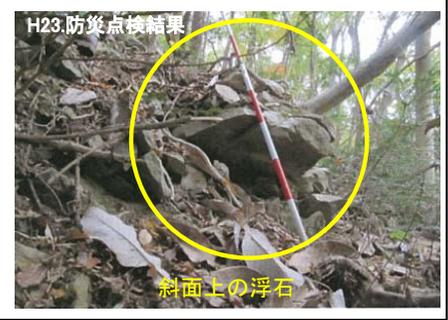
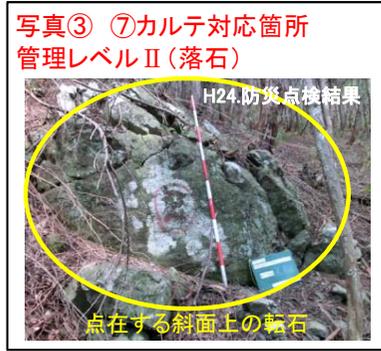
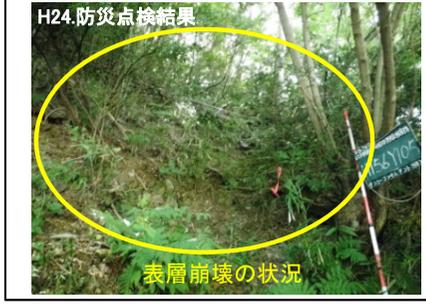
写真② B要対策箇所 管理レベルⅢ(落石・崩壊)
 擁壁背後から中腹部まで滑走型の急斜面を形成し、中腹部以高は砂岩の浮石が各所に点在。応急的な簡易柵による嵩上げやガードレールによる補強をしているが、抜本的な対策検討が必要。

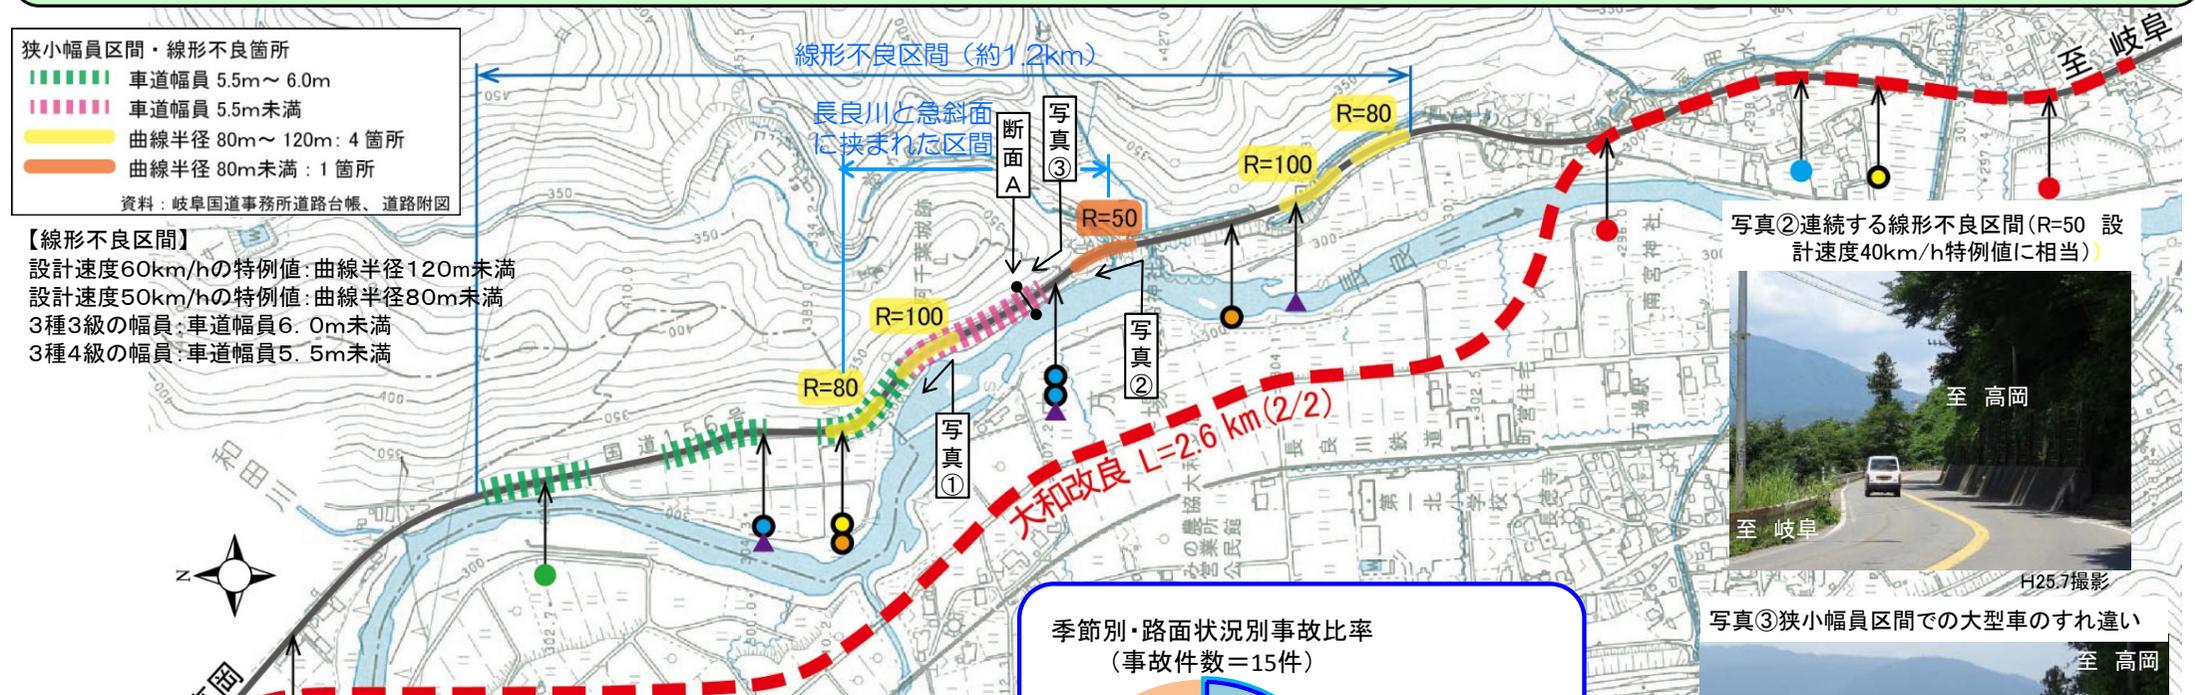
【線形不良区間】

狭小幅員区間・線形不良箇所

- 車道幅員 5.5m ~ 6.0m
- 車道幅員 5.5m 未満
- 曲線半径 80m ~ 120m: 4箇所
- 曲線半径 80m 未満: 1箇所

設計速度60km/hの特例値: 曲線半径120m未満
 設計速度50km/hの特例値: 曲線半径80m未満
 3種3級の幅員: 車道幅員6.0m未満
 3種4級の幅員: 車道幅員5.5m未満

- 現道は幅員が狭く、急なカーブが連続しており、長良川と山側の急斜面に挟まれた区間では歩道も設置されていません。
- 現道は第3種2級相当の道路であるのに対し、第3種3級の基準を満たさない車道幅員6m未満の区間が4箇所、設計速度60km/hの基準を満たさない曲線が5箇所存在する線形不良区間となっています。
- また、川沿いかつ急斜面による日陰となる区間が多いため、冬期には積雪・凍結路面が発生します。
- 積雪時には、路肩が狭く堆雪スペースが取れないため車道の有効幅員が減少し、円滑な交通に支障をきたしています。
- 現道の死傷事故は、冬期に全体の5割強が集中、冬期事故のうち積雪・凍結の路面状態における事故が5割を占めています。

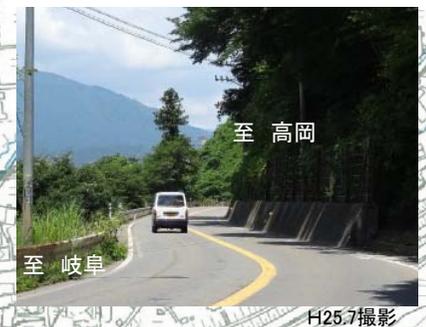
写真②連続する線形不良区間(R=50 設計速度40km/h特例値に相当)

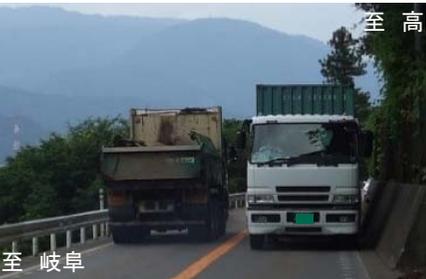
写真③狭小幅員区間での大型車のすれ違い

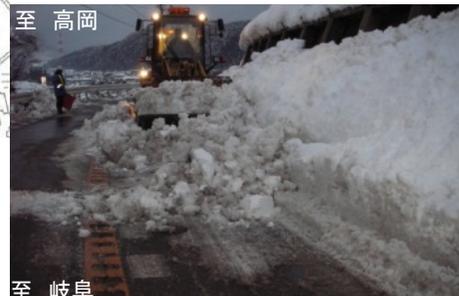
写真①路肩に積もった雪の除雪状況

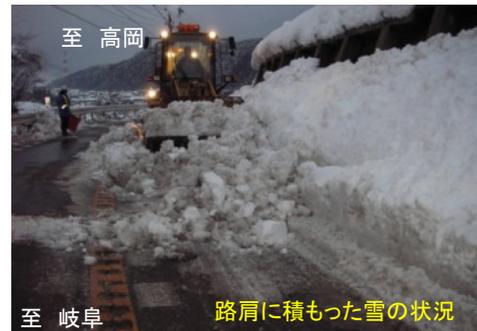
幅員が狭く、堆雪スペースが取れないため、積雪時に有効幅員が減少。

- 現道は、堆雪スペースがなく、積雪時に有効幅員が減少します。線形不良や急斜面沿いで日陰となる区間も多く、特に、積雪凍結時の事故が多くなっています。東海北陸自動車道が通行止めとなった場合は、国道156号が迂回路となりますが、事故の増加が懸念されます。
- また、現道では雪による倒木の恐れもあり、積雪時の広域交通の信頼性に、大きな課題があります。

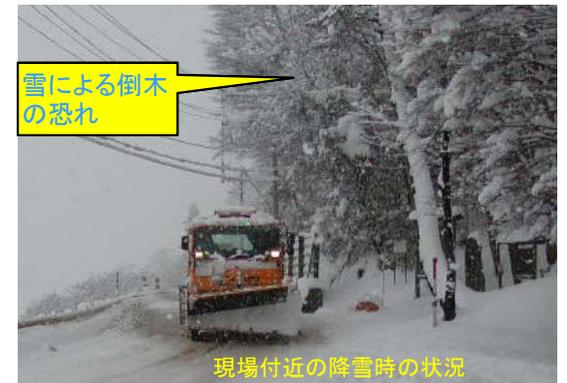
雪による倒木の恐れ(H14.11には大雪により道路内への倒木が発生、約7時間にわたり全面通行止め)
