## 中須川（安八郡安八町牧地内）におけるトルエン流出事故に関する情報

### （第2報）

1月29日（日）に中須川（安八郡安八町牧地内）においてトルエンが流出したことを踏まえて、1月30日（月）に木曾川上流河川事務所が水質検査を実施した結果についてお知らせ致します。

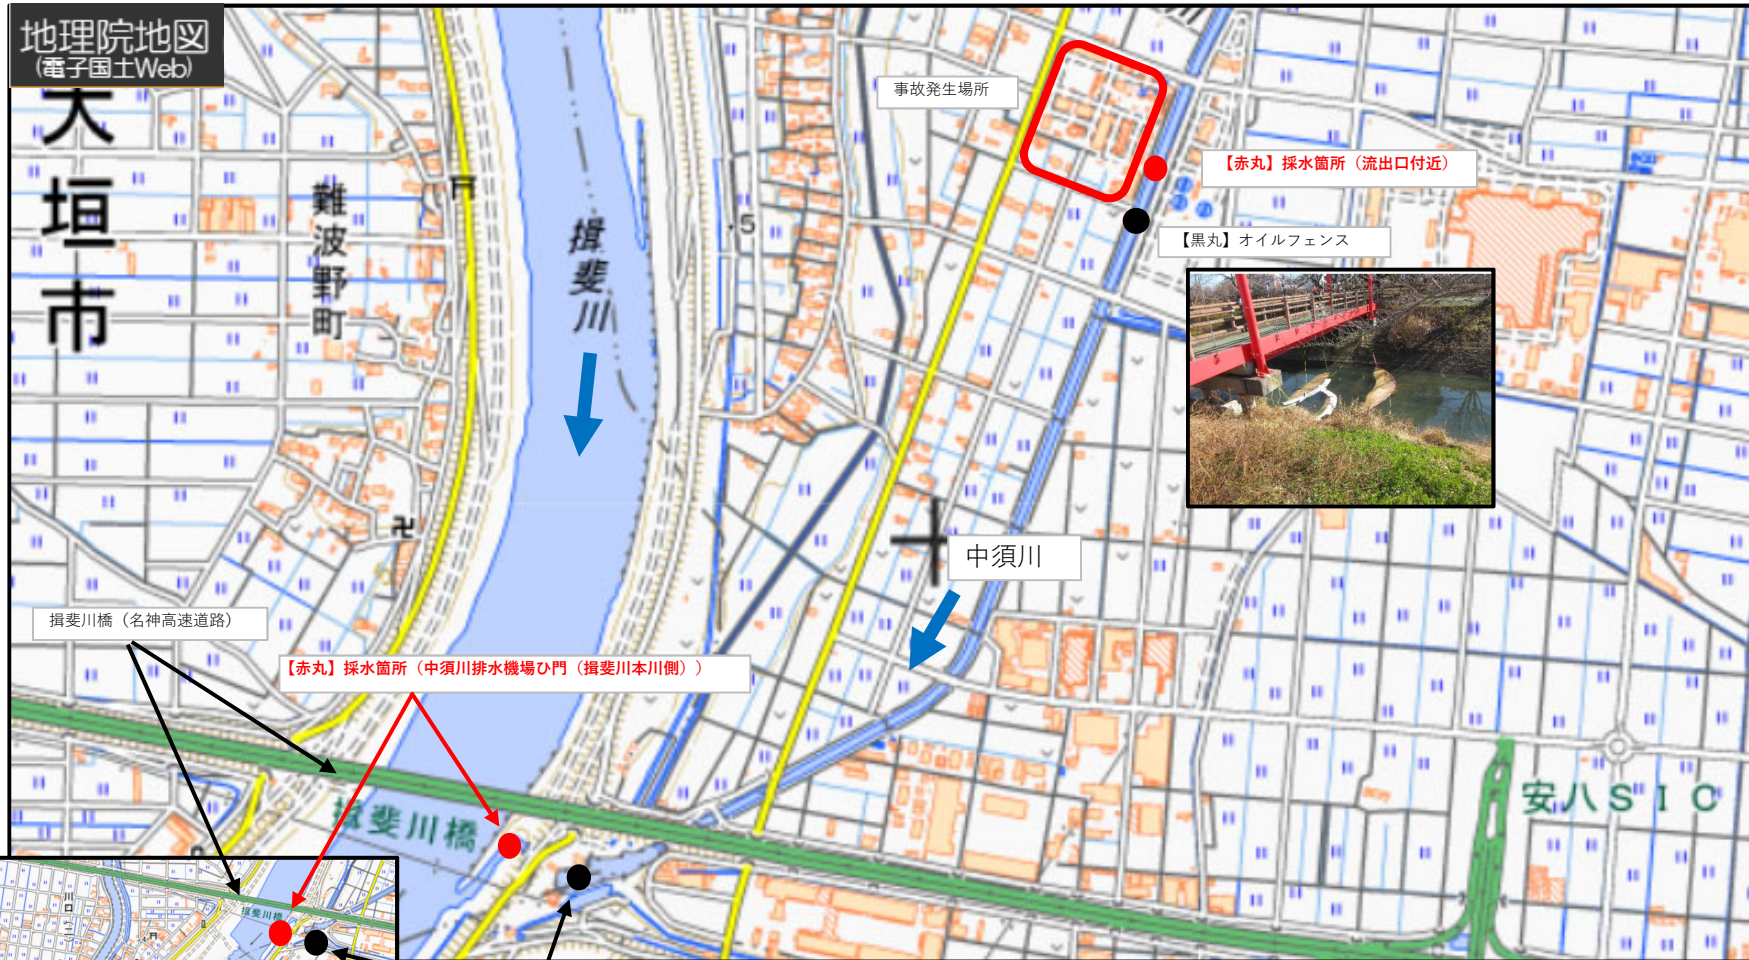
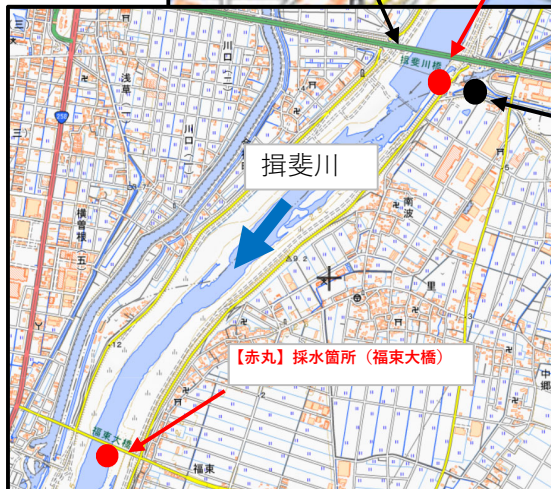
# 位置図

（水質調査地点：別紙参照）

- ①水質事故発生付近：0.17mg/L
- ②揖斐川と中須川との合流部付近：0.36mg/L
- ③揖斐川本川（福東大橋付近）：0.06mg/L未満

- 流出箇所から約5m下流部と中須川排水機場（支川側のひ門前）の2箇所にオイルフェンスを設置しています。
- 側溝を経由して中須川に流出する側溝にたまった土砂を回収し、側溝をせき止め、河川への新たな流出を防止しています。
- 事業者が実施した中須川での水質試験においても指針値を上回る水質は確認されていません。
