# 平成24年9月洪水における揖斐川本川の水位低下効果 －徳山ダム・横山ダムの効果－

# 平成24年9月洪水における揖斐川支川大谷川・泥川の水位低下効果 －徳山ダム・横山ダムの連携した防災操作、河川改修－

# 平成24年9月洪水における揖斐川支川大谷川・泥川の浸水被害軽減効果 －徳山ダム・横山ダムの連携した防災操作、河川改修－

# 揖斐川支川における近年の主な治水事業

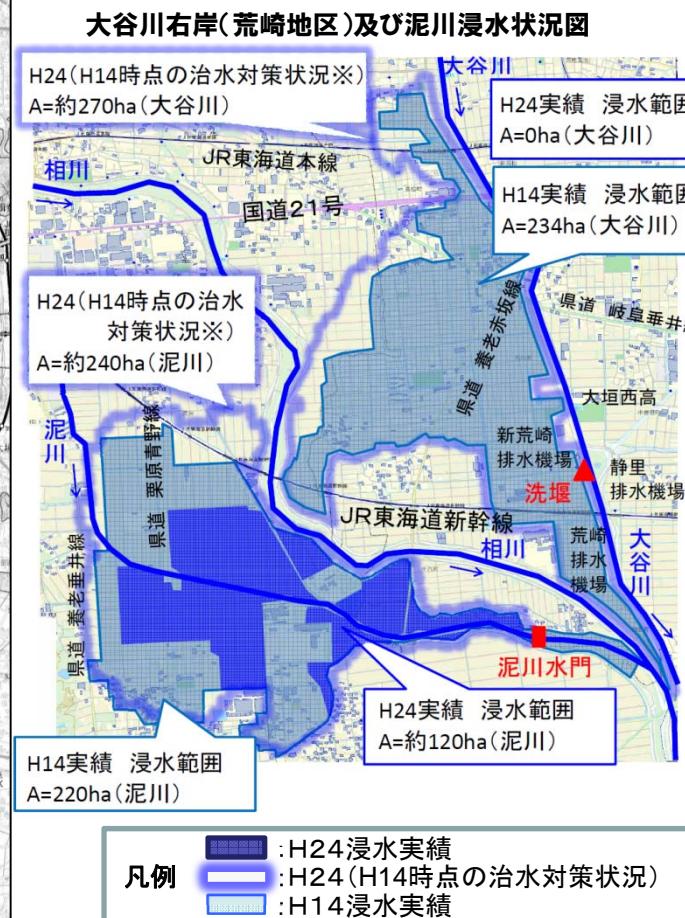
- 平成24年9月洪水では、徳山ダム・横山ダムの連携した防災操作の実施や支川杭瀬川、牧田川、相川の河川改修、大谷川の洗堰嵩上げ、泥川水門の整備により、大谷川流域では浸水被害を回避でき、泥川流域では家屋浸水被害は生じませんでした。
- 仮に、これらの施設が整備できていなかった場合は、大谷川流域では浸水家屋が約750戸、泥川流域では約120戸という平成14年の出水を超える被害が生じたと推定されます。

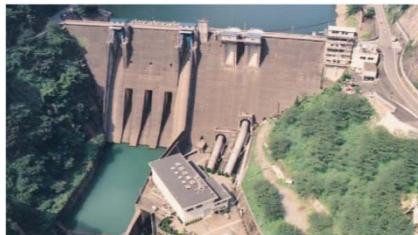
横山ダム(再開発) (平成23年完成)  
国土交通省

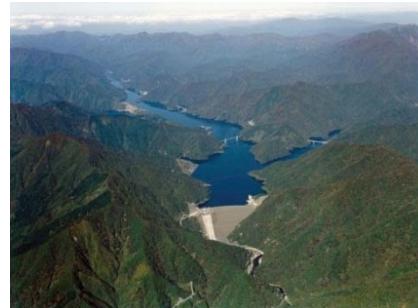
徳山ダム (平成20年完成) 水資源機構

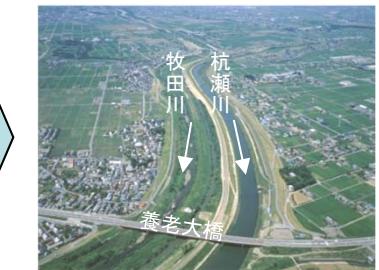
牧田川・杭瀬川河川改修 (平成19年概成(相川合流点下流))  
国土交通省

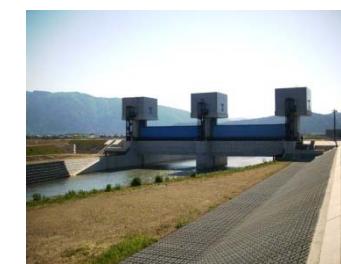
泥川水門 (平成23年完成) 岐阜県

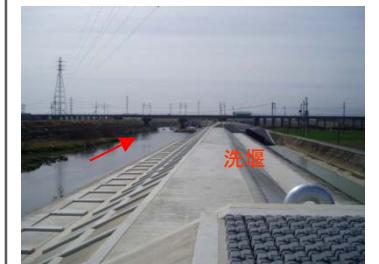
大谷川洗堰嵩上げ (1.05m)  
(平成19年完成) 岐阜県

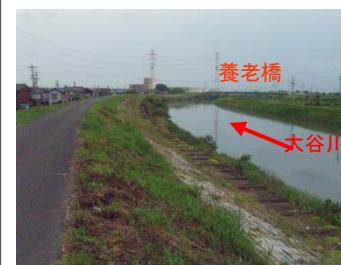
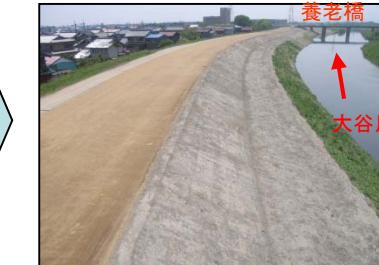
相川・大谷川・泥川河川改修 (実施中) 岐阜県  
※平成19年完成 (床上浸水対策特別緊急事業)
