# 第2回木曽川上流自然再生検討会

## 【説明資料】

平成**21**年**2**月**24**日

中部地方整備局木曽川上流河川事務所

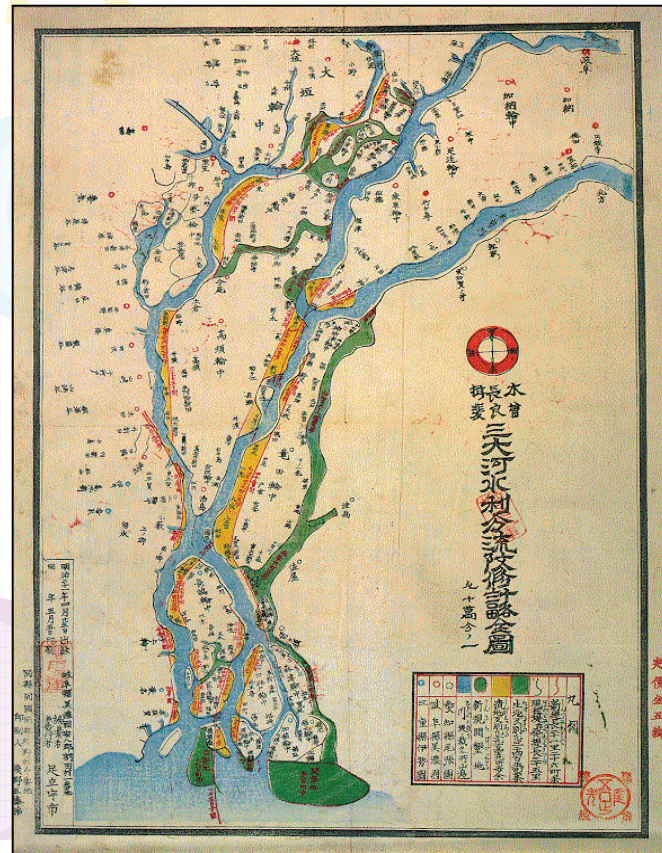
明治改修改

- 明治に入り、オランダ人技師ヨハネス・デ・レーケを迎え、木曽川下流改修が進められ、この改修により、木曽・長良背割堤、長良・揖斐背割堤が築堤されるなど、下流域での三川分流が完成した。
- その後、大正から昭和にかけて、木曽川上流改修が行われ、古川・古々川の締切や川島付近の派川を三派川に整理するなど、現在の木曽三川の姿がほぼ形成された。

(明治20年～明治45年に行われた三川分流工事)

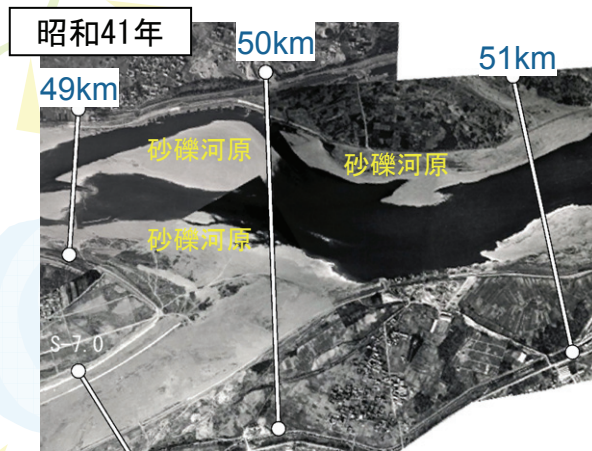
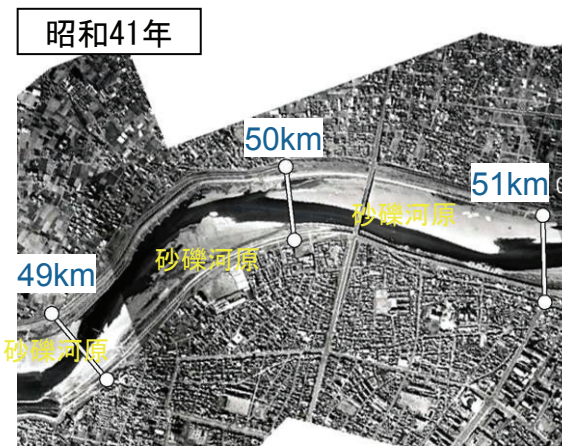
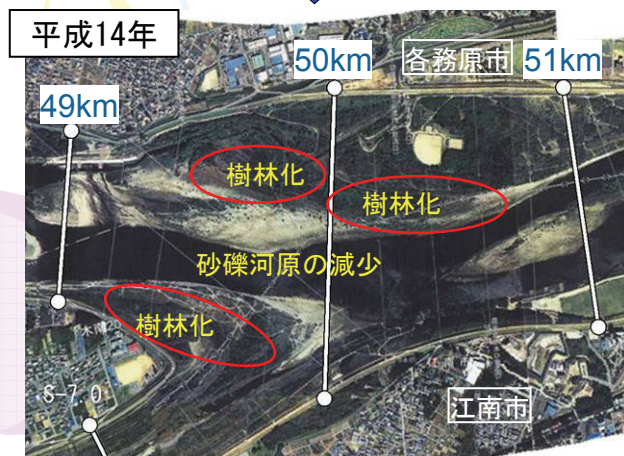
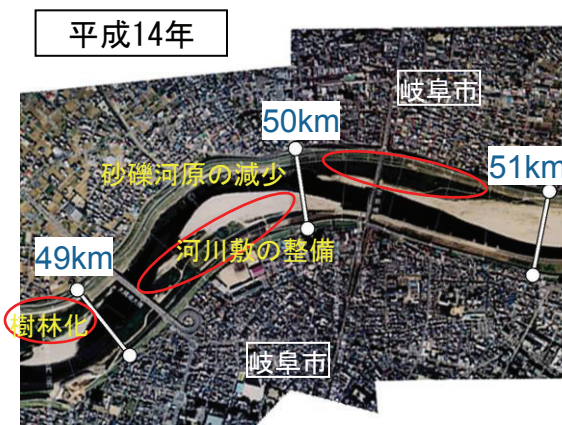
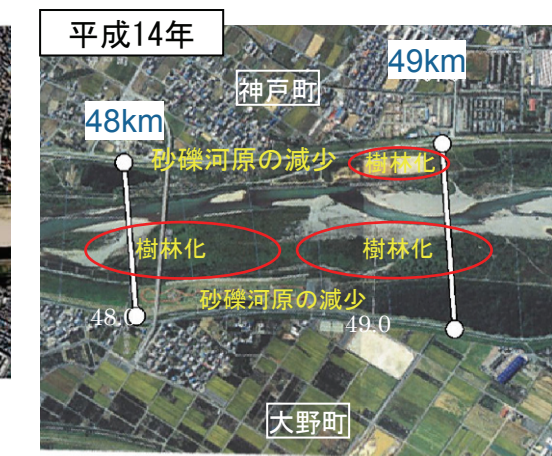
### ＜航空写真による比較＞

■比高の拡大、冠水・攪乱頻度の低下等により樹林化が進行し、木曽三川の中流域では砂礫河原が減少。

木曽川49～51km付近

長良川49～51km付近

揖斐48～49km付近

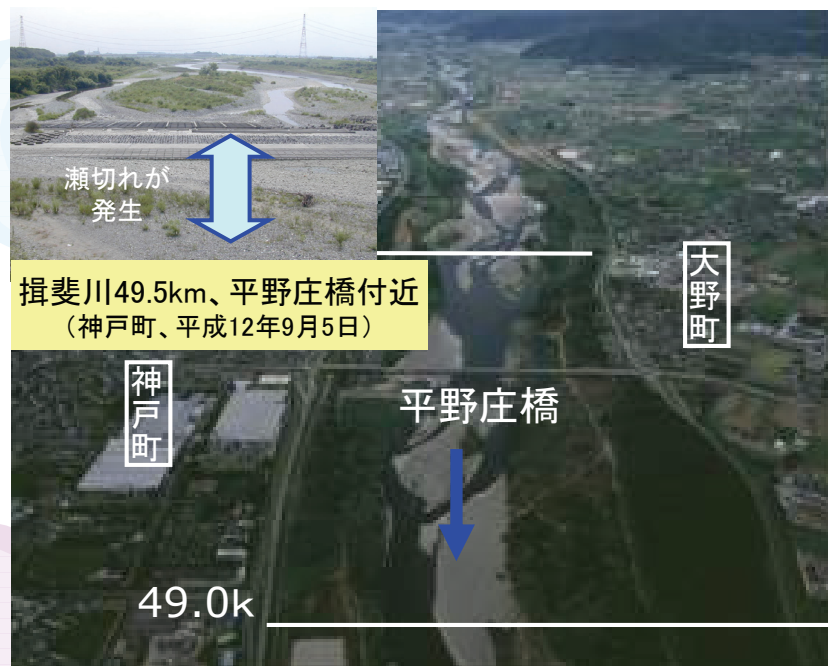
- 瀬が連続する礫河床であり、あまり蛇行していない。周辺は低地であり、河床勾配は1/290～1/440である。
- 床固が多数設置されており、河川の連続性が阻害されている。
- 揖斐川、根尾川、牧田川中上流部では、扇状地河川に特有の流水の伏没と還元がみられる。
  - ・ 流量減少時には、瀬切れが発生する。
  - ・ 瀬切れは揖斐川、根尾川、牧田川で発生している。

瀬が連続する礫河床  
(揖斐川 平野庄橋付近)

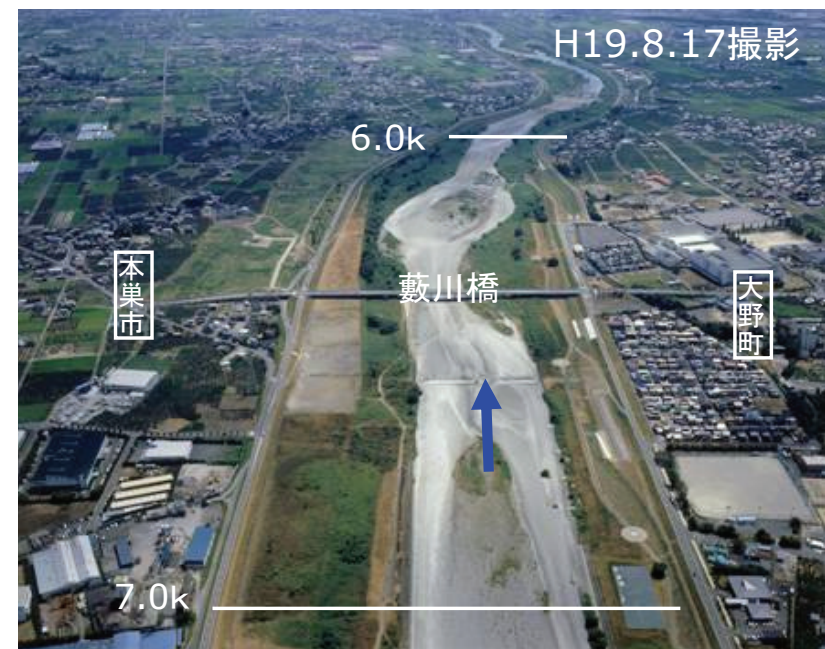
伏没により生じる瀬切れの状況  
(根尾川 藪川橋)

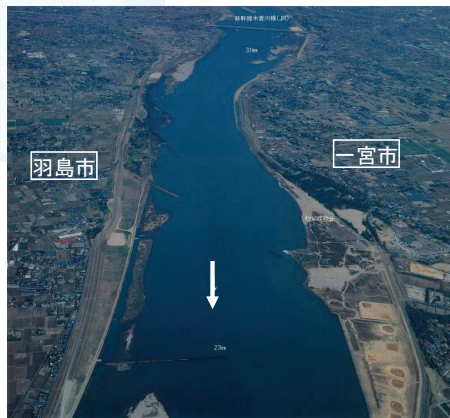
- 木曽川：早瀬はなくなり、河床は主に中砂で形成される。周辺は低地で、河床勾配は1/5,000前後である。主に木曽川大堰の湛水域となっている。ワンドにはタナゴ類等の魚類が生息し、左岸には、全国的にも希少な河岸砂丘である祖父江砂丘が広がり、特有の河川景観を形成している。
- 長良川：早瀬のない緩やかな流れとなり、河床は中砂～粗砂で形成される。周辺は低地で、河床勾配は1/1,500～水平である。水際にはヤナギ林が連なりワンド等の湿地が点在する。このような湿地にはタナゴ類等の魚類や湿生植物が生息・生育している
- 揖斐川：早瀬のない緩やかな流れとなり、河床は粗砂～細礫で形成される。周辺は低地で、河床勾配は1/1,340～1/7,540である。水際はワンド等の湿地やヤナギ林が連なる。

木曽川下流域：木曽川大堰の湛水域  
(29.0～31.0km付近)

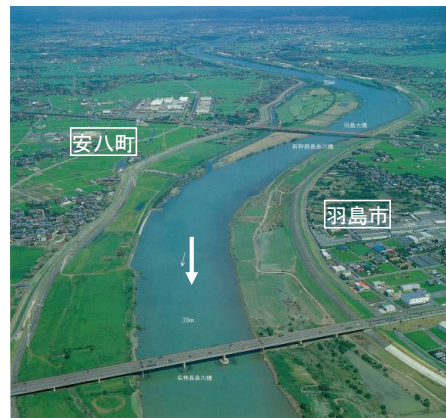
長良川下流域：緩やかな流れ  
(33.0～36.0km付近)

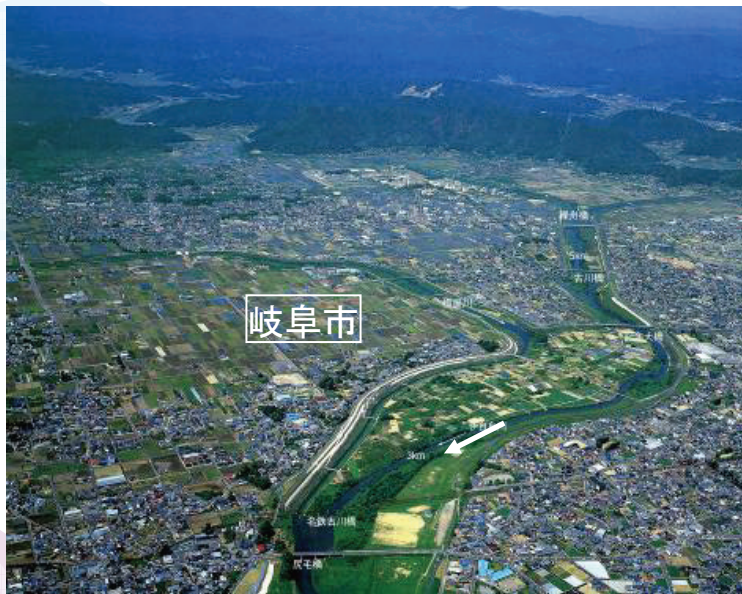
- 早瀬がなく、蛇行した緩やかな流れの水域であり、河床は中礫で形成される。周辺は田畑や市街地であり、河床勾配は1/1,400である。
- タナゴ類等の小型魚類や沈水植物が生息・生育する緩流域の環境となっている。
- 岐阜市に位置し、高水敷は畑等に利用されている。

伊自良川  
田畑や市街地を蛇行し流れる  
(3.0～5.0km付近)

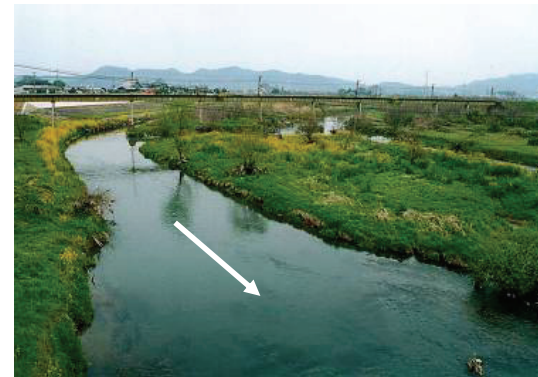
伊自良川の緩流域 2.5km付近

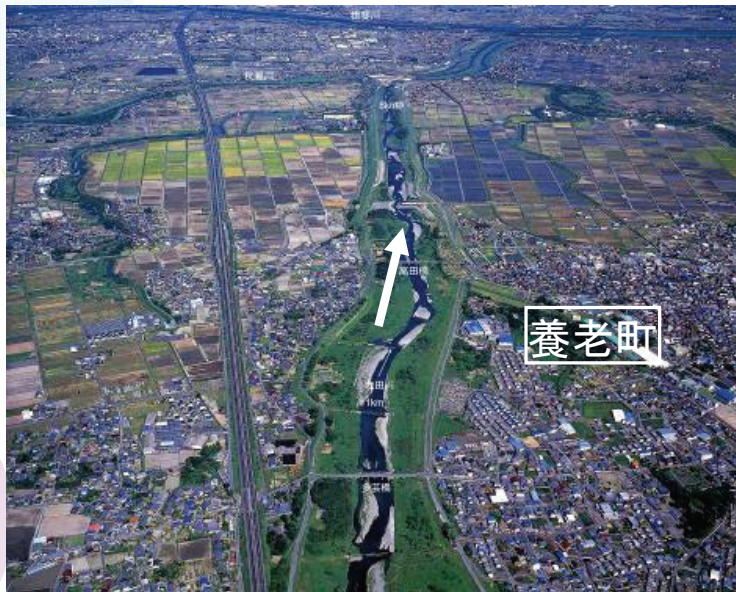
- セグメント1の中流部(9.0～15.8k付近)には早瀬が連続し、河床は中礫～巨礫で形成される。周辺は自然堤防帯・扇状地であり、河床勾配は1/180～1/310である。
- 中流部には床固が連続し、流量減少時には瀬切れが発生する。
- 大垣市周辺の湧水地帯を流下している。湧水環境に特有な魚類が生息。
- セグメント2-2、2-1の下流部(0～9.0k付近)は蛇行を伴う流れとなり、河床は粗礫～中礫で形成される。周辺は自然堤防帯であり、河床勾配は1/910～1/1,800である。
- 上石津町、養老町、大垣市、輪之内町に位置する。

牧田川  
扇状地から自然堤防帯を流れる  
(5.0～11.0km付近)

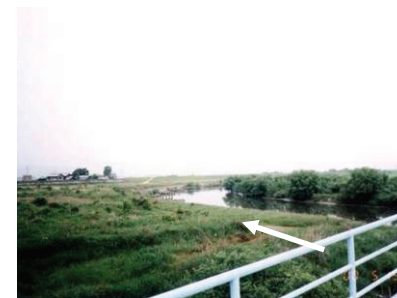
牧田川 1.3km付近  
蛇行した緩やかな流れの下流部

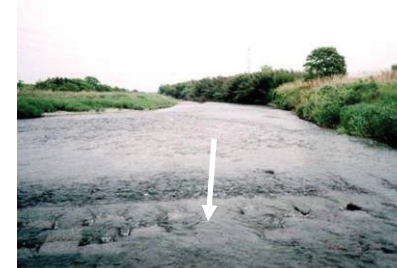
←第2床固

牧田川 8.6km付近  
床固が連続する中流部

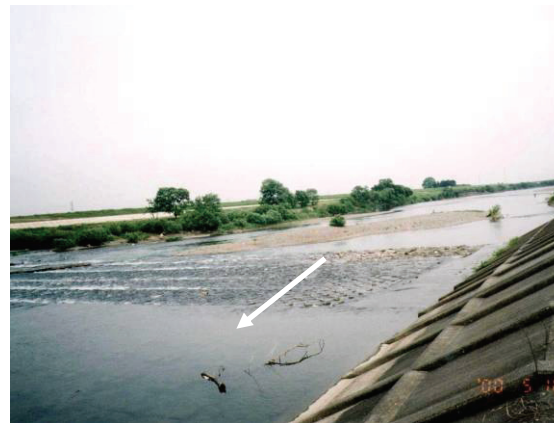
根尾川 0.4k付近  
床固（根尾川第5床固）

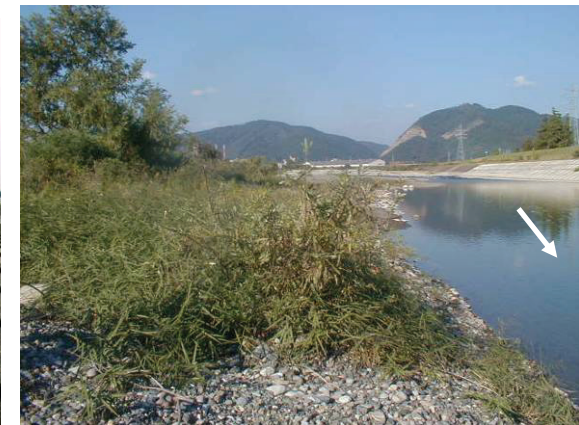
根尾川 9.8k付近  
河原植物が生育する砂礫河原

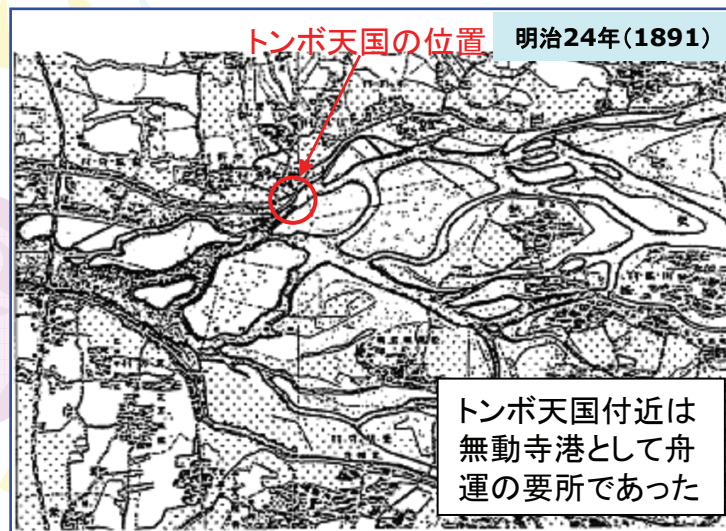
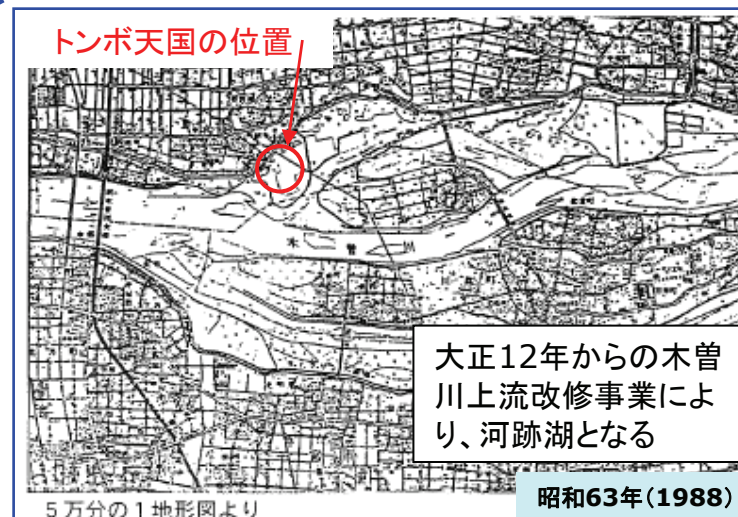
- 明治頃までトンボ天国周辺は木曽川の本流であった。
- 大正12年より始まる木曽川上流改修事業により、現在の三派川（木曽川本流、北派川、南派川）に分けられ、流路が現在の位置になり、トンボ池等は河跡湖として形成された。

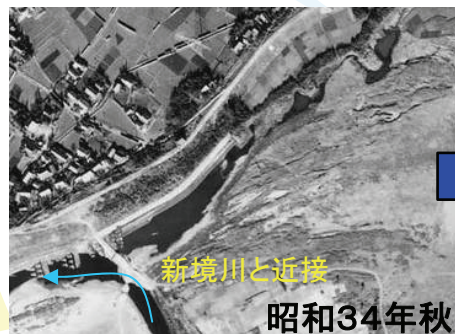
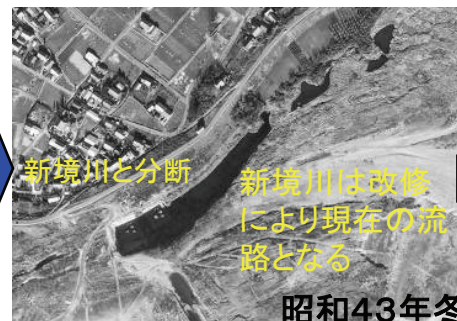
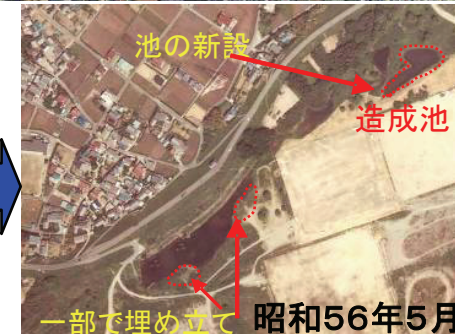
- 昭和34年ごろには、堤防沿いに池があり、最下流に位置する池は新境川とつながっていた。
- その後昭和42年頃には、本川の砂利採取で新境川の流れの方向が変わり、新境川とトンボ池は分離した。
- 昭和48年頃池が埋め立てられようとした時、トンボ研究者の希少なトンボ類が多数生息するとの意見を受け埋め立て工事を中止した。この頃トンボ池と呼ばれるようになり、同年、笠松町が「トンボ天国保存地」として指定。
- 昭和50年に河川環境の保全と創造をはかるために造成池を整備している。

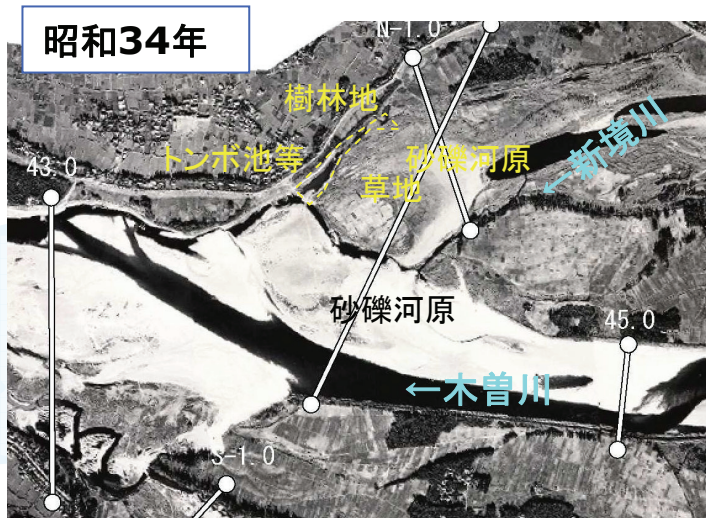
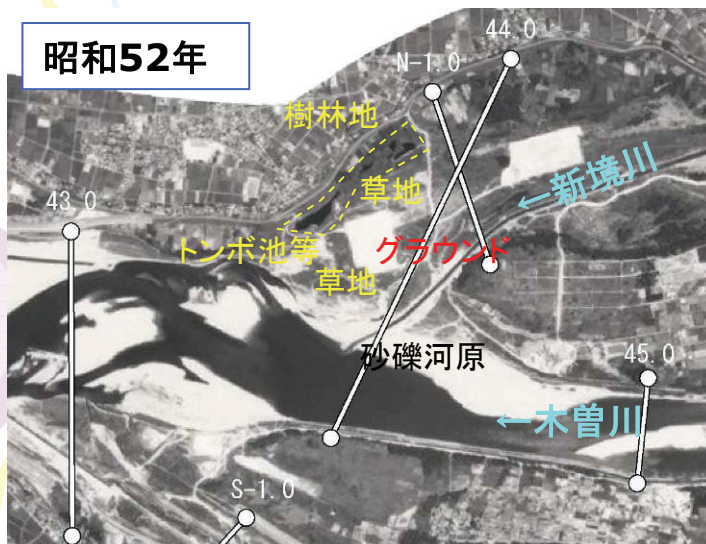
- 昭和41年頃まで周辺は河原草地と砂礫河原であったが、昭和50年代以降グラウンドや公園が整備され、人為的影響化にある草地が増加した。

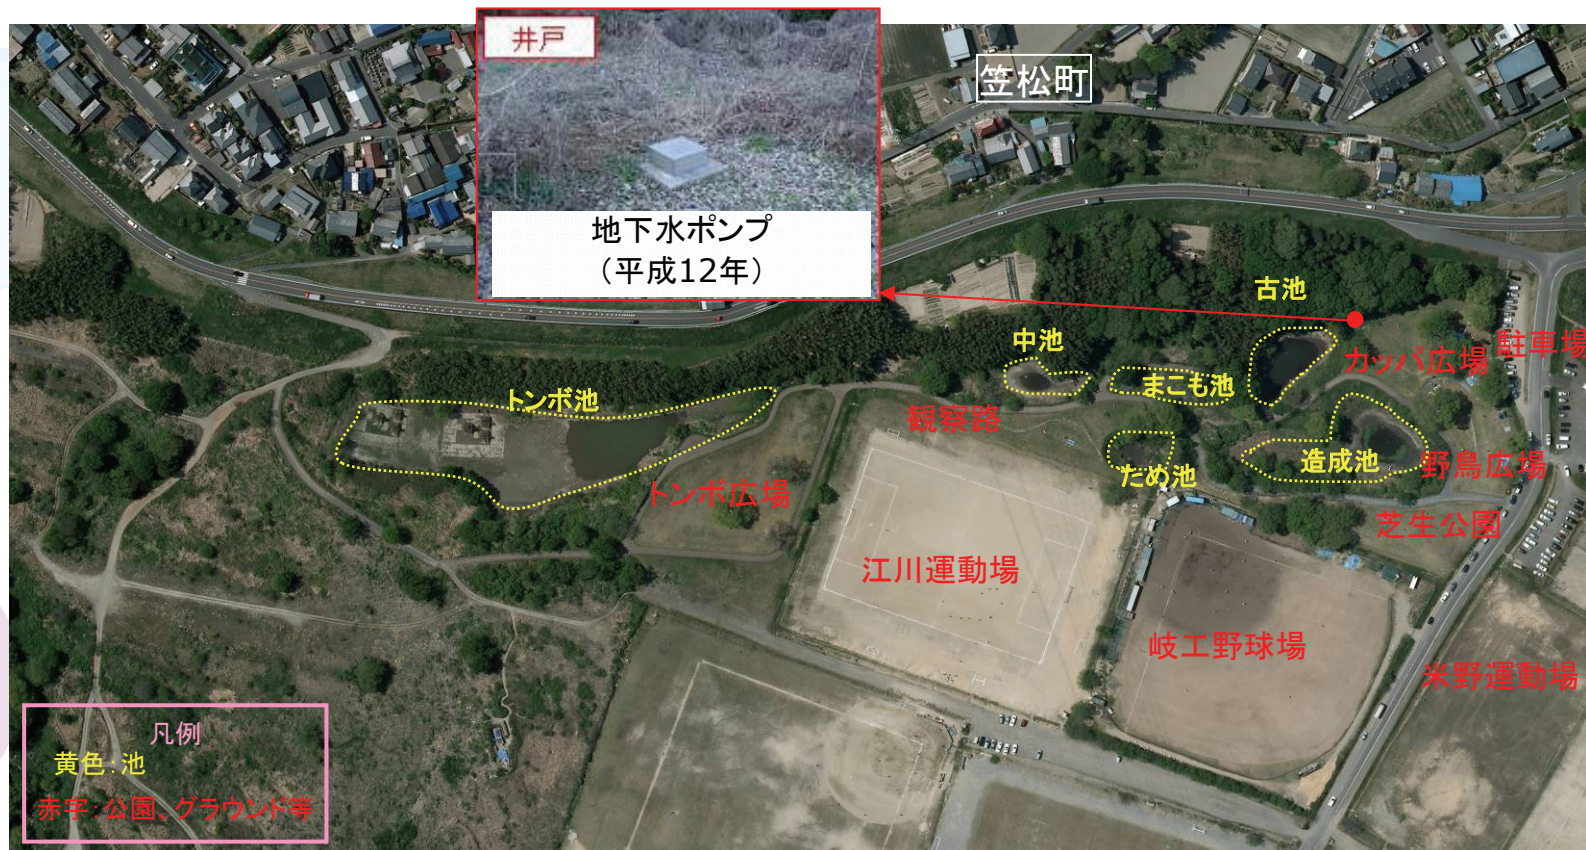
- 昭和48年頃から周辺の草地や砂礫河原がグラウンド等として整備された。
- 昭和63年笠松町(トンボ天国木曽川自然公園整備事業)がトンボ広場や観察路などを整備。木曽川上流工事事務所が降雨時の泥水を貯めることを目的として、ため池を造成。
- トンボ池の冬季水涸れ対策のため平成12年に古池北東部岸に地下水ポンプを設置。

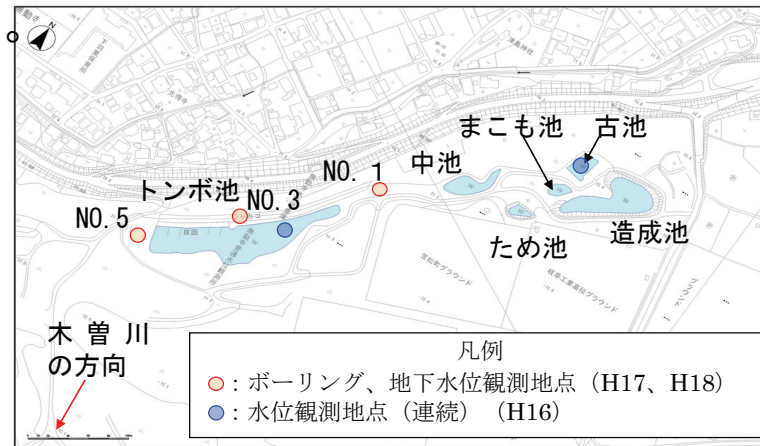
地下水位の主な調査地点

- 昭和50年代からトンボ池周辺の地下水位は、1m程度低下している。
- 地下水位とトンボ池の水位が連動が見られることから、トンボ池の水は地下水から補給されているものと考えられる。

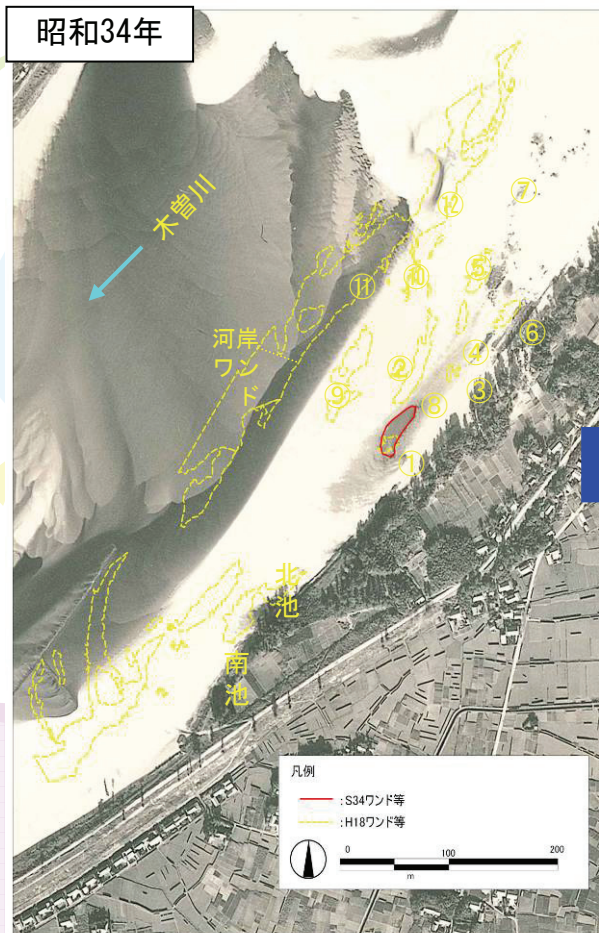
- ・砂礫河原が広がり、当該地区ではワンドは少ない。堤防及び新幹線木曽川橋等は整備されていない。

■東加賀野井地区は、昭和50年代まで広大な砂礫河原(砂質)が広がり、洪水毎に形状が変化する冠水・攪乱頻度の高いワンドであったと考えられる。

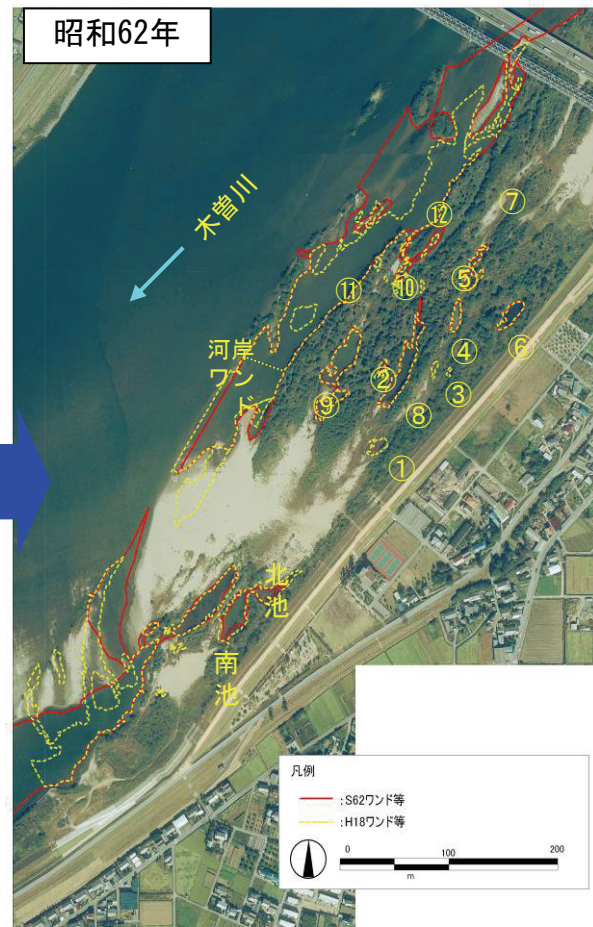
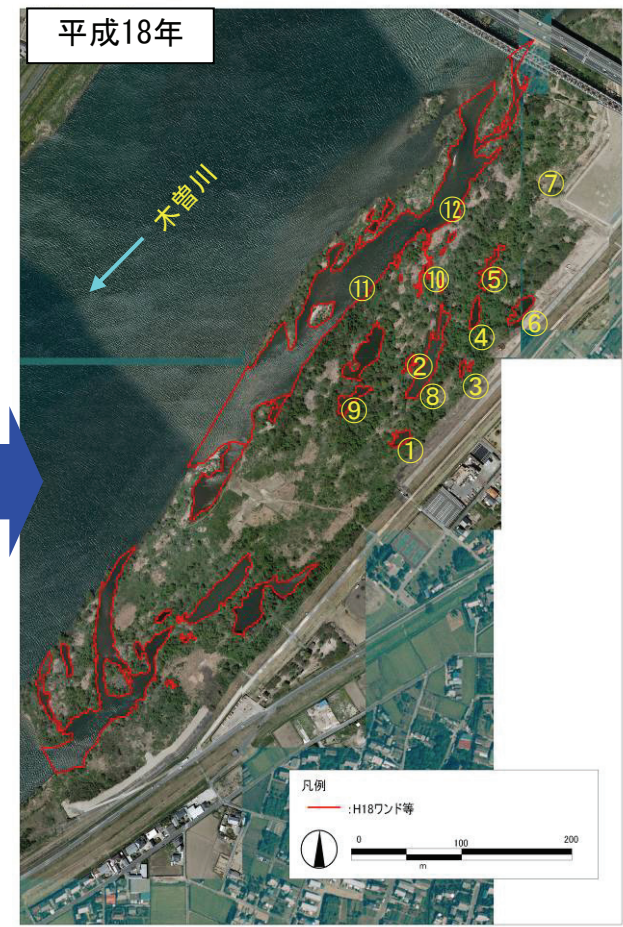
■昭和62年頃に現在の砂州やワンドの形状が形成されるとともに、樹林化が進行している。堤防近くのワンドや砂州中央部にあるワンドは陸域に孤立し、本川との連続が絶たれている。

・北池、南池、⑥、⑧は現在とほぼ同じ状態。一部樹林化が見られる。

・現在とほぼ同じ形状となる。より樹林化が進み、砂礫河原が減少。下流のワンドも見られるようになった。

・樹林化が進行し、周辺には砂礫河原は見られない。

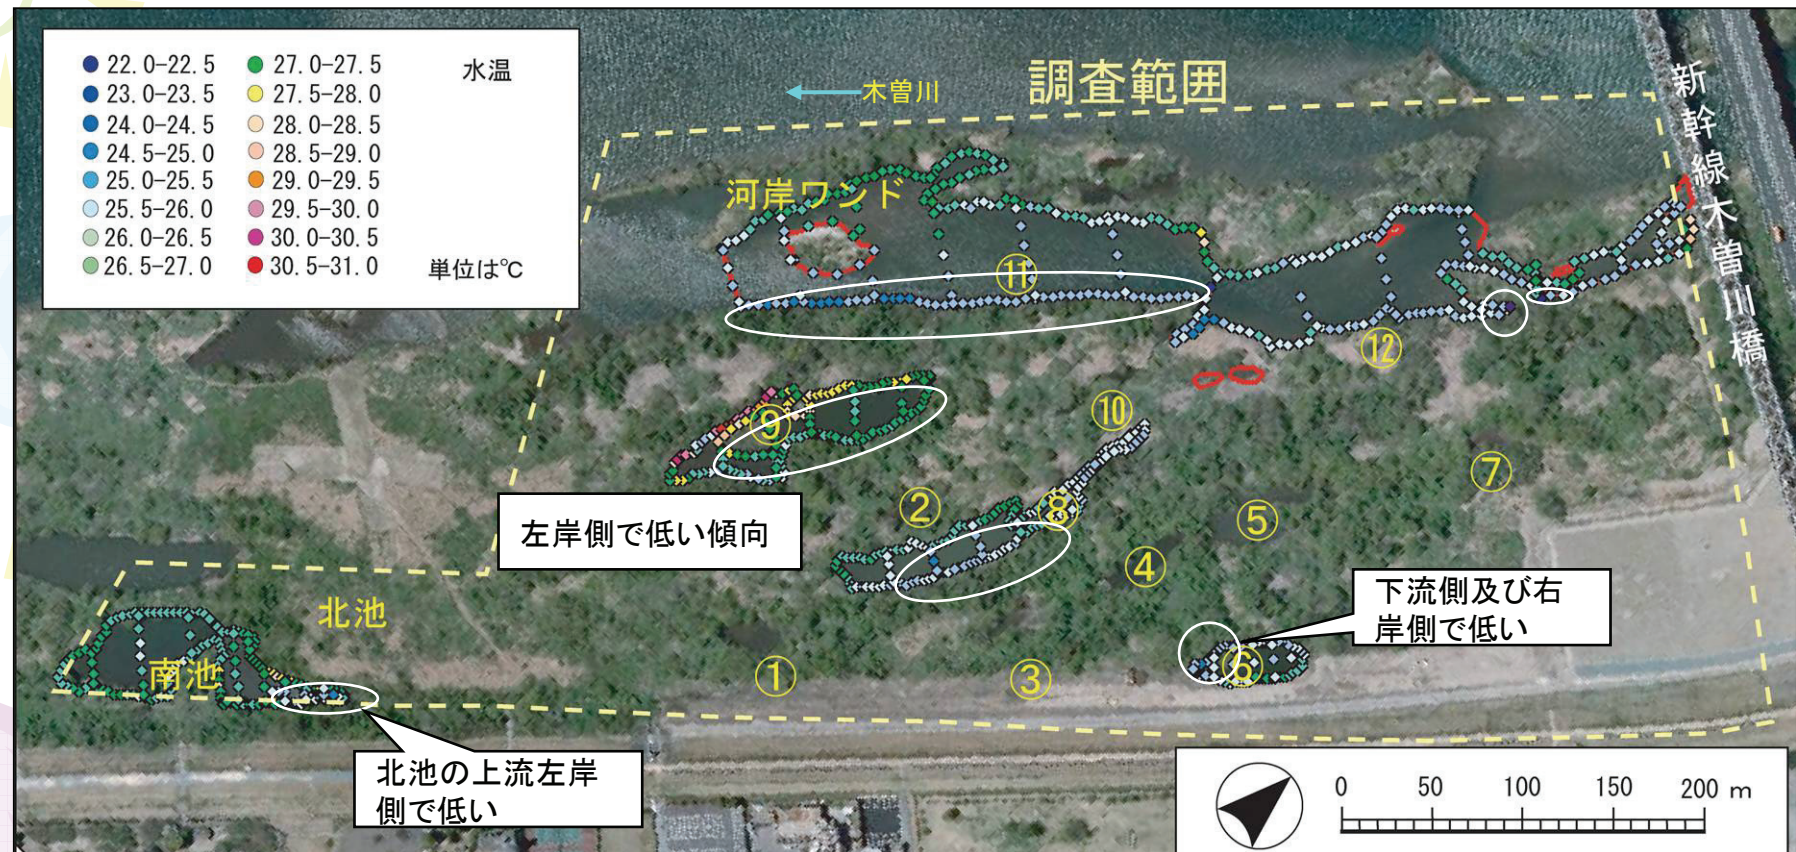
<東加賀野井地区ワンド等の水温の分布：池底または河岸付近の水温>

■東加賀野井地区のワンドでは、夏季でも水温が低い箇所があり、湧水（伏流水）の自噴箇所があるものと推測される。

調査実施日：平成20年8月25～28日（南池・北池は8月27日）

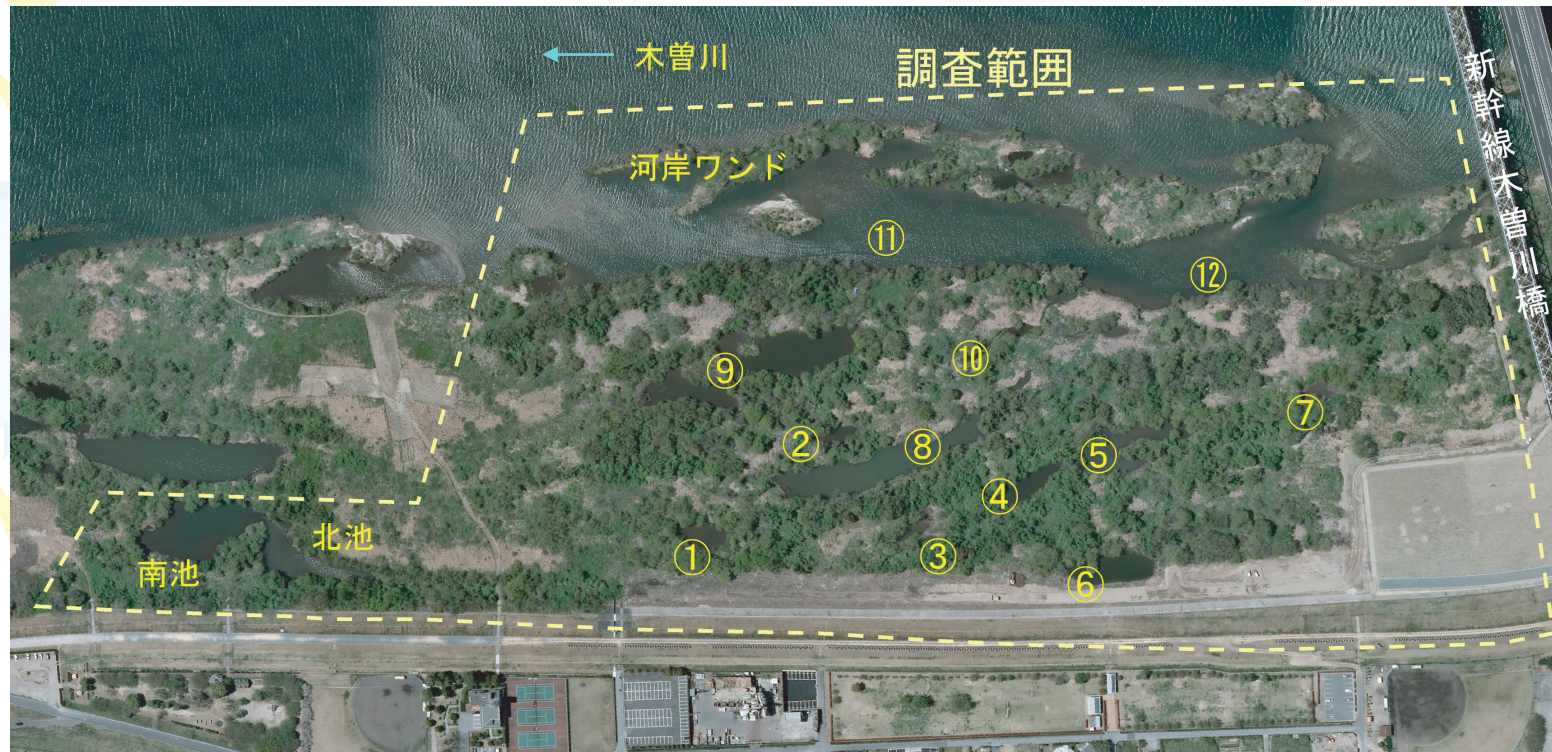
<東加賀野井地区のワンド等の二枚貝類の分布>

■東加賀野井地区のワンドでは、ドブガイ、マシジミ、シジミ、シジミ属等の6種の二枚貝類が確認される。

調査実施日：平成20年7月29日～8月1日（南池・北池は7月30日）

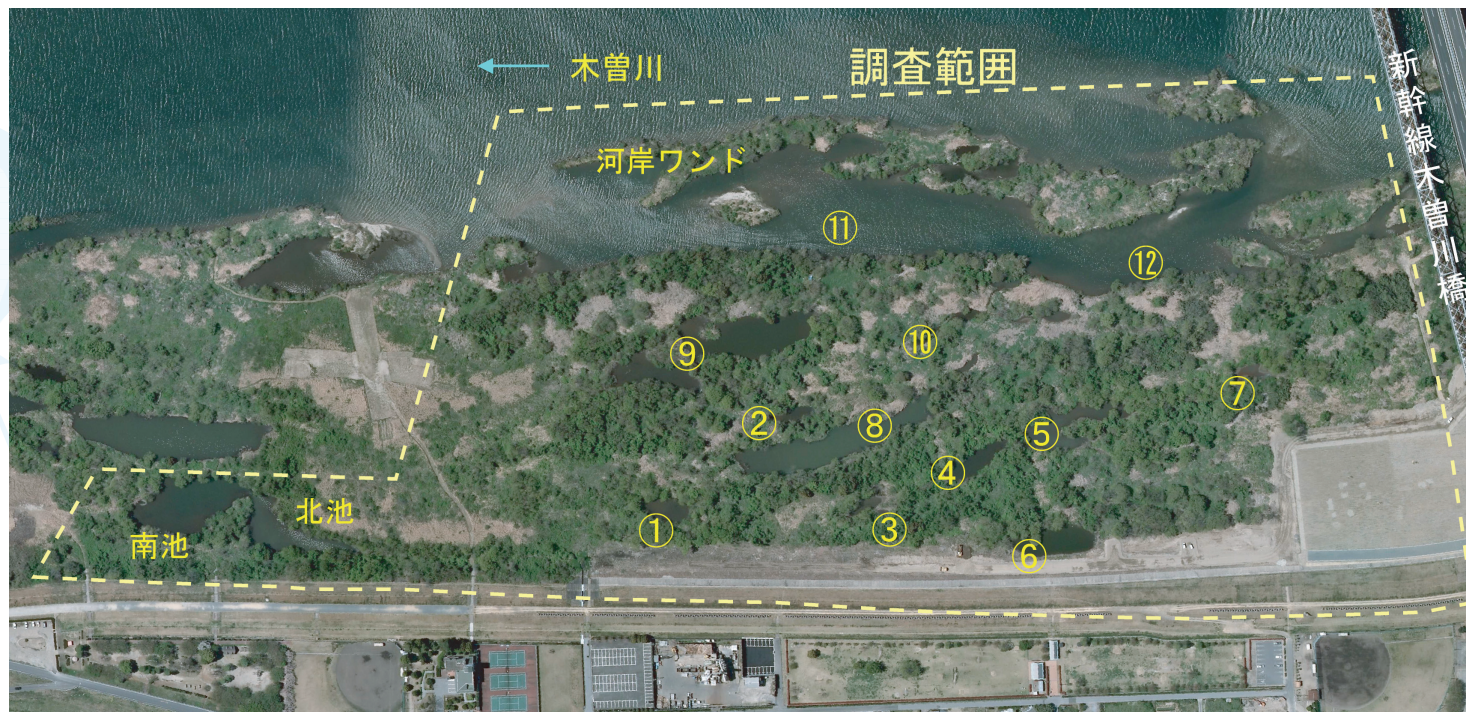
＜東加賀野井地区のワンド等の魚類希少種の分布＞

- 東加賀野井地区では、希少種が確認されている。
- 二枚貝類を産卵母貝とする魚類が、二枚貝類の分布密度の比較的高い堤防側の池などで確認されている。

調査実施日：平成20年7月29日～8月1日（南池：7月30日、北池：7月31日）

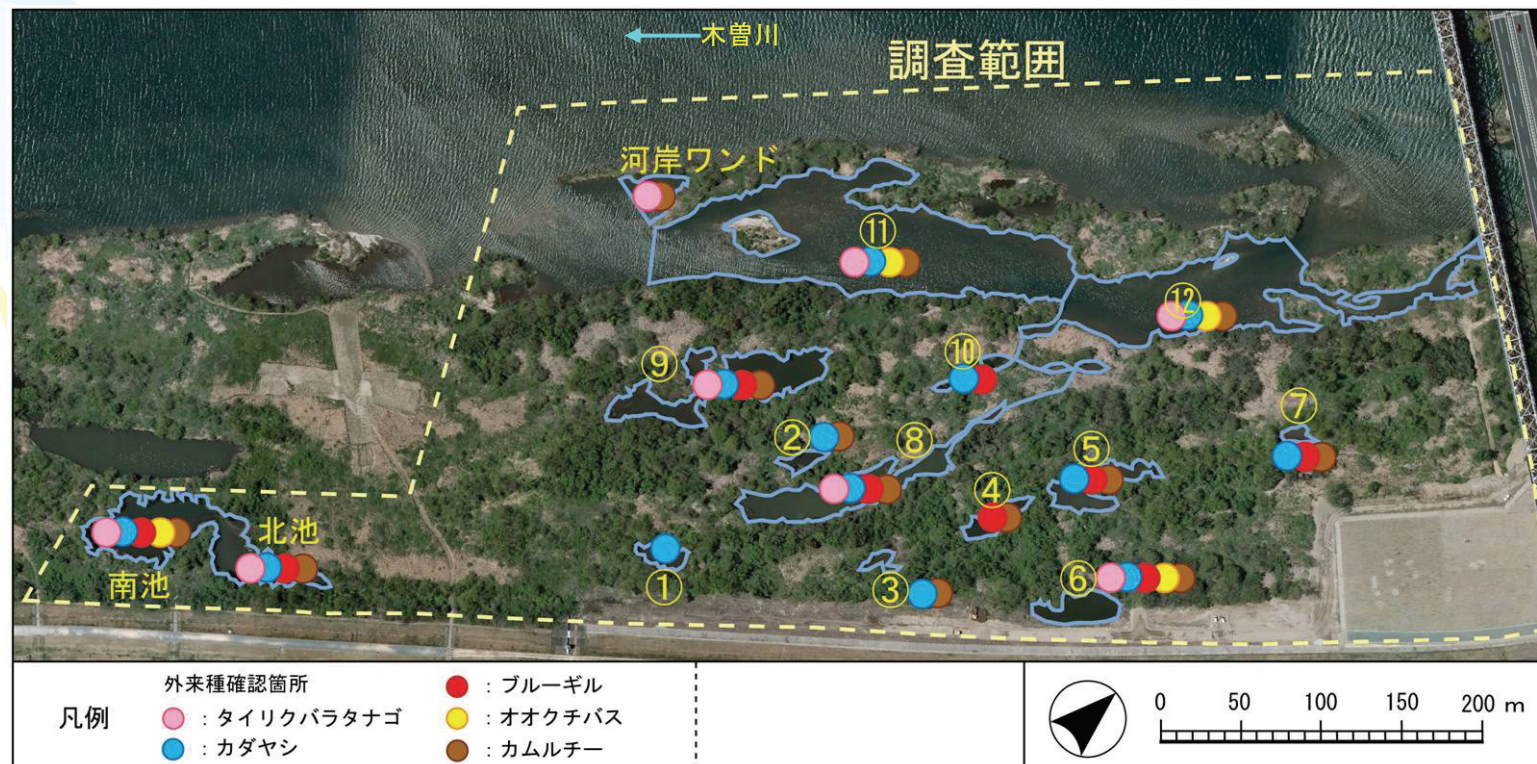
<東加賀野井地区のワンド等の魚類：外来魚の分布>

- 東加賀野井地区のワンドでは、タイリクバラタナゴ、カダヤシ、ブルーギル、オオクチバス、カムルチーの5種の外来魚が確認されている。外来魚は全てのワンド等で確認。
- ブルーギルは確認個体数が比較的多い。
- オオクチバスの確認地点は比較的小なく、また個体数も少ない。
- タイリクバラタナゴは、二枚貝類の密度が高いワンドで確認され、カダヤシ、カムルチーはほぼ全域で確認されている。

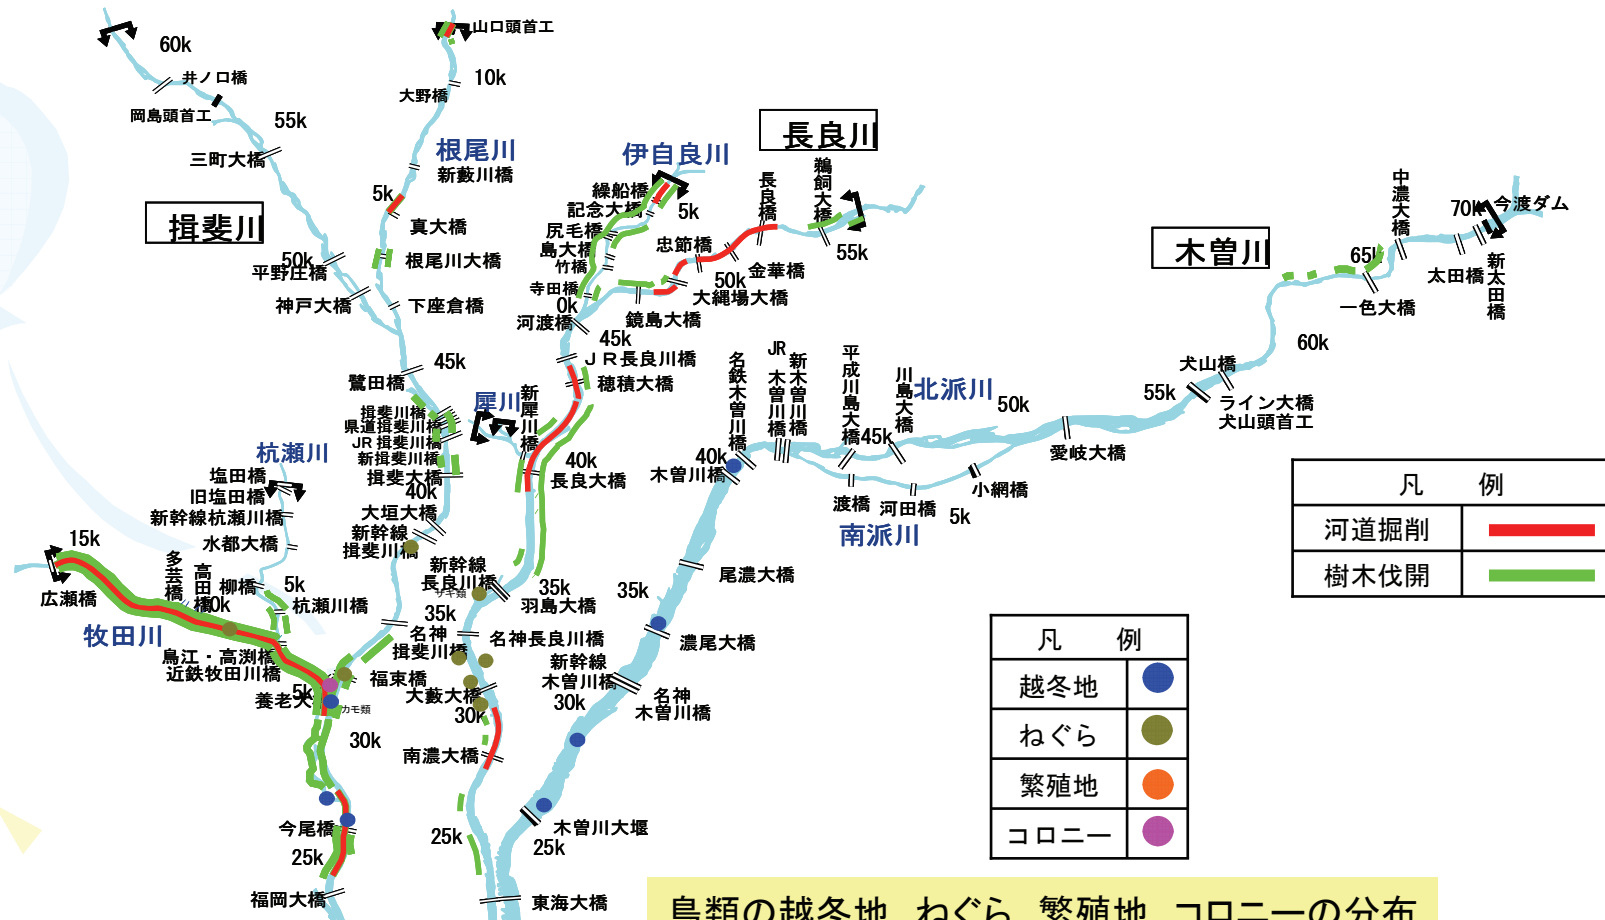
- 河川敷に分布する樹林地は、鳥類の生息環境として、越冬地、ねぐら、繁殖地、コロニーとして機能。
- 木曽川では越冬地、ねぐらとしての樹林地、長良川ではねぐら、繁殖地となる樹林地、揖斐川では越冬地、ねぐら、繁殖地、コロニーとしての樹林地が分布しており、樹木伐開にあたっては配慮が必要。

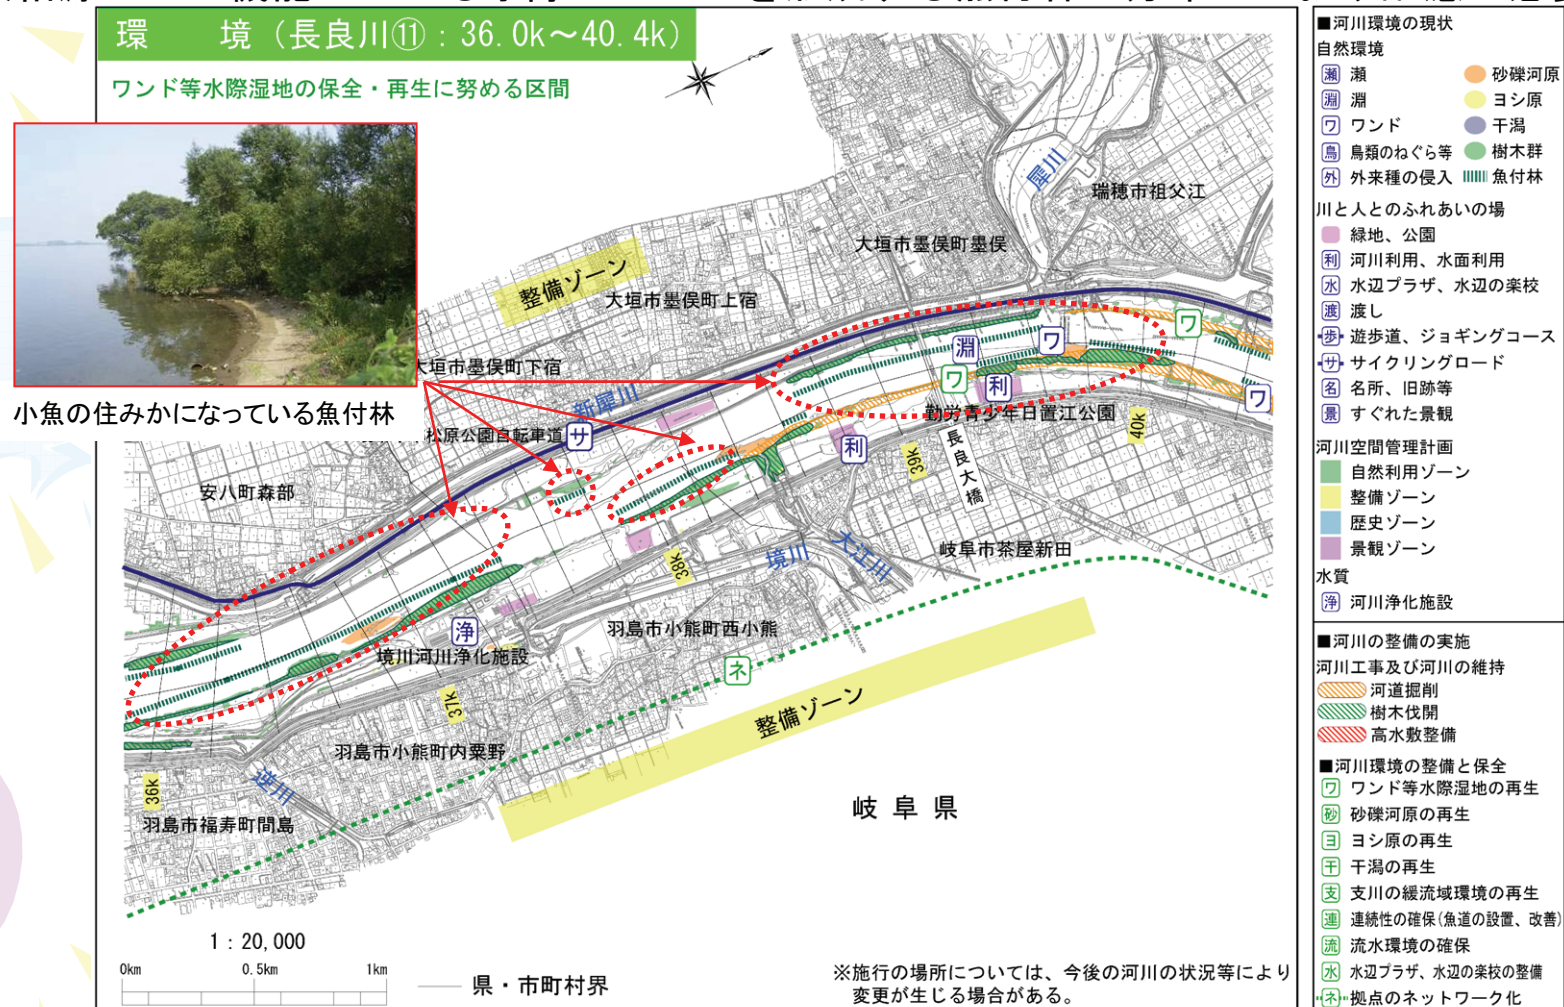
魚付林の分布状況(長良川3.60～40.0k):木曾川水系河川整備計画付図

- 樹木伐開等を行う予定の区間においても、魚類の稚魚の育成場や昆虫等の落水による餌の供給源として機能している水際のカバーを形成する魚付林が分布しており配慮が必要。

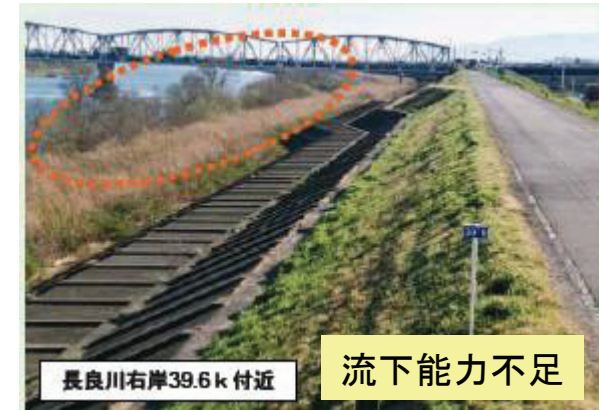
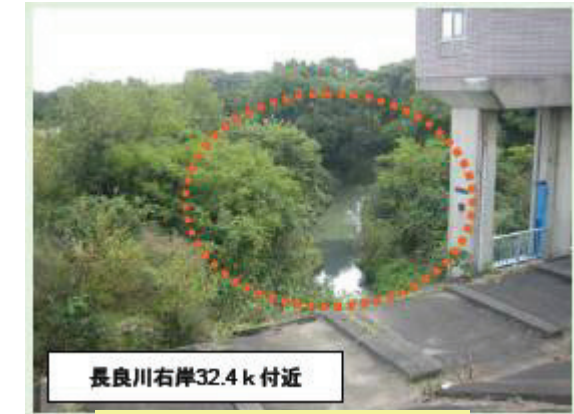
- ・構造物の周辺に密生する樹木は、河川管理施設を損傷するおそれがある。

- ・流入支川・樋管付近等に繁茂する樹木により支川の排水障害が生じるおそれがある。

- ・中州等の固定化により護岸前面の深掘れが進行、もしくは、将来進行すると考えられる。

- ・河道内樹木の繁茂により、河川管理において実施している河川巡視やCCTV等の監視施設の視程を妨げている。

- ・堤防際に樹木が繁茂しゴミ等の不法投棄がしやすい場所がみられる。また、不法投棄や防犯上の観点などより地域住民などから樹木伐開の要望が出ている。

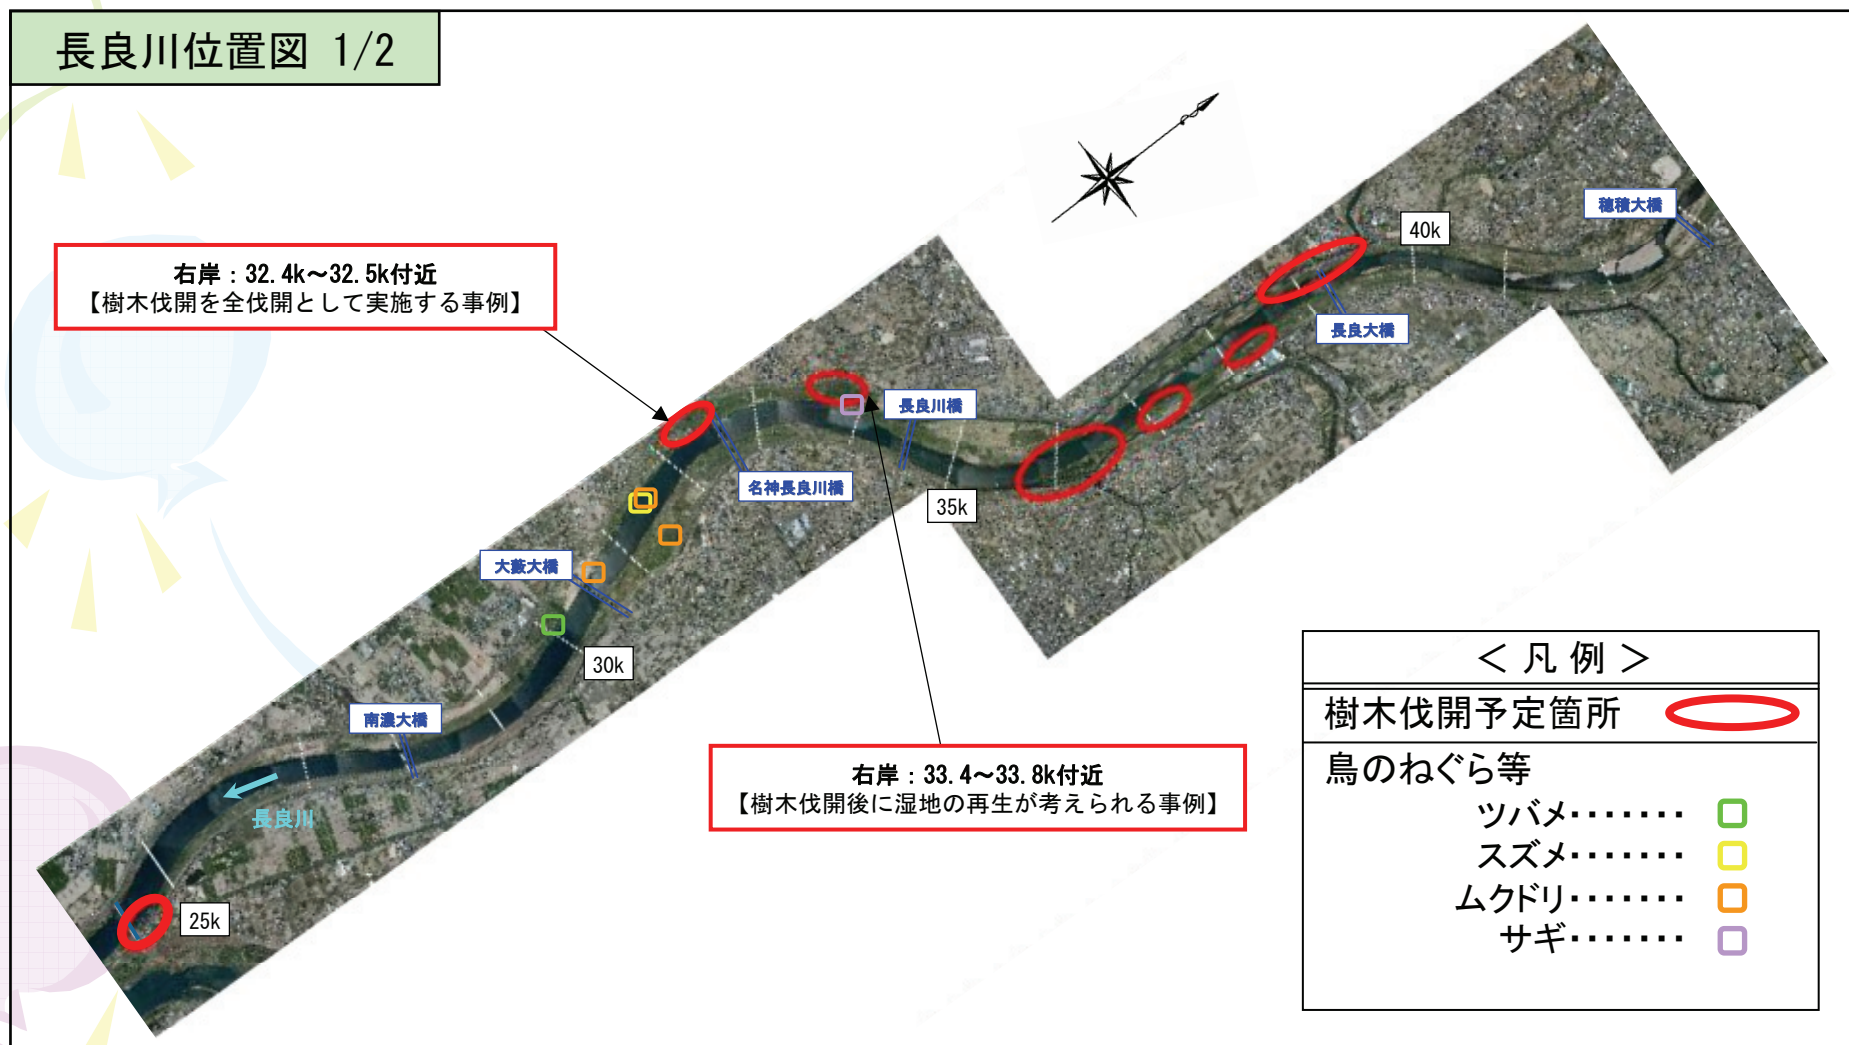
- ・ 当面(5ヵ年程度)の樹木伐開は、主に治水機能の確保、河川管理施設の損傷防止の観点から対応が必要な箇所について、多様な視点から評価・検討し、優先度の高い箇所から実施する予定である。

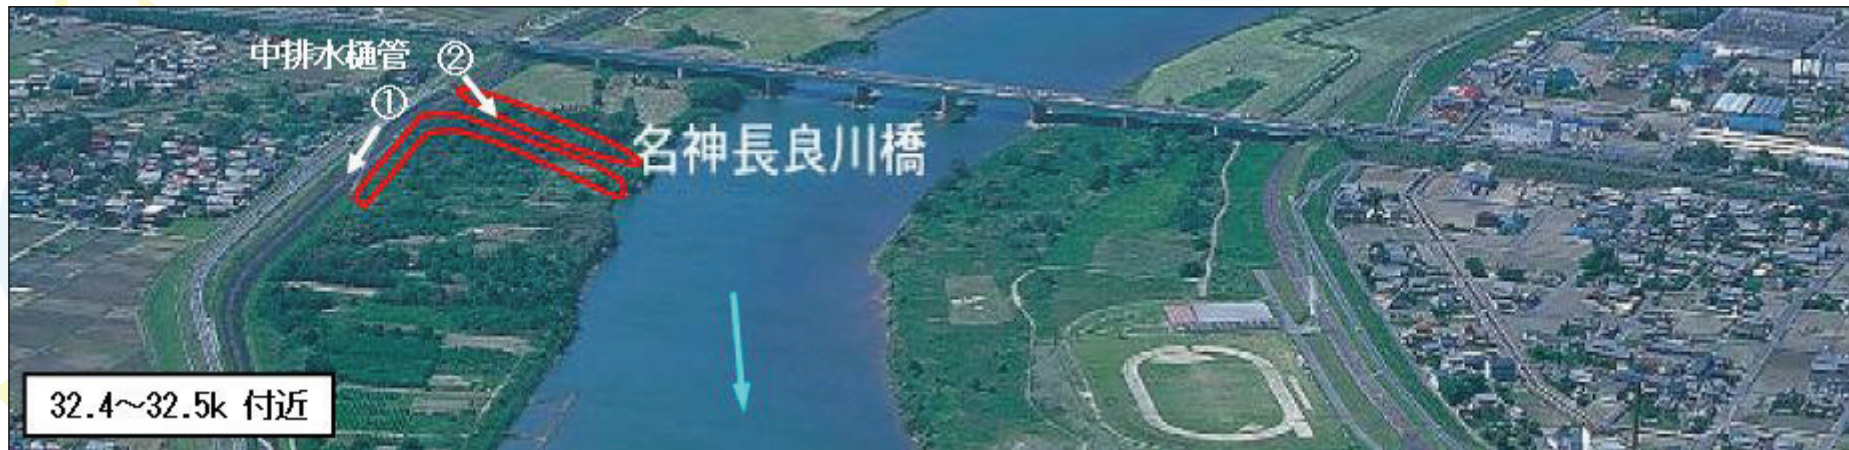
■ 樹木伐開を全伐開として実施する事例（長良川(右岸):32.4~32.5k 付近）

- ・ 堤防、護岸に隣接して樹木が繁茂し、堤防や護岸の機能を著しく低下させる恐れがある。
- ・ 排水樋管の堤外水路に侵入した樹木が樹林化し、密集度が高くなっており、流下断面を阻害し支川排水障害の恐れがある。さらに、樹木にひっかかった流木やゴミが、ゲート水密部に挟まってしまうなど、排水樋管のゲートの機能に影響を与える恐れがある。

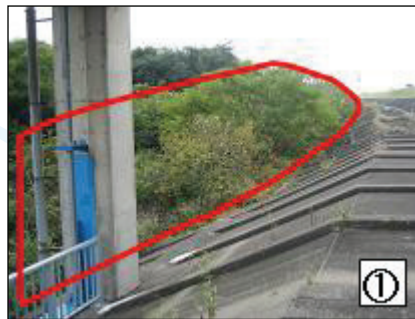
#### 【地点の状況①】

- ・ 堤防、護岸に隣接して樹木が繁茂する。
- ・ 護岸上に生えた樹木は、根の侵入により亀裂や目地の開きを発生させ堤防の機能を著しく低下させる。
