# 第2回木曽川上流自然再生検討会

## 【説明資料】

平成**21**年**2**月**24**日

中部地方整備局木曽川上流河川事務所

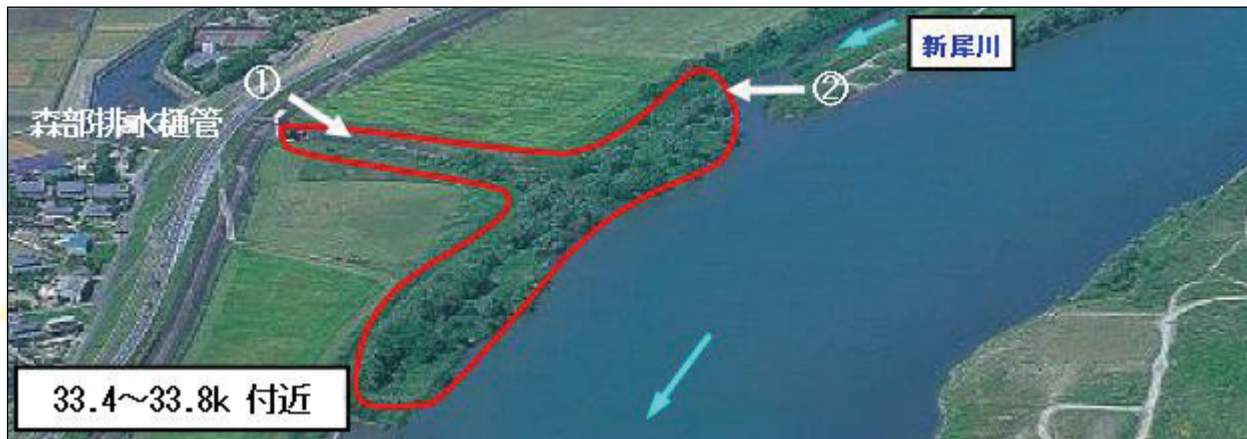
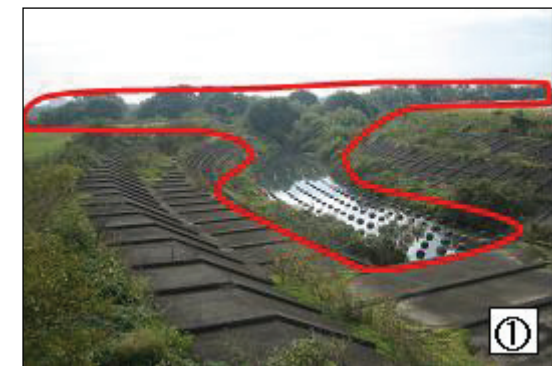
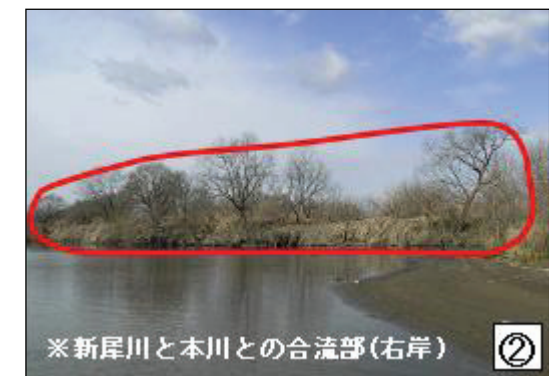
#### 【地点の状況】

- ・ 堤外水路内から本川の水際にかけてヤナギ類が繁茂している。
- ・ 堤外水路はコンクリート護岸であるが、護岸法先に草本類が繁茂している。
- ・ ヤナギ類の根の侵入が亀裂や目地の開きを発生させ、護岸を損傷する恐れがある。
- ・ 堤外水路の出口付近では土砂が堆積し、樹林化している。
- ・ 樹林が繁茂している箇所は、新犀川の堤外水路と本川合流部にあたる。

- ・ 新犀川や排水樋管堤外水路の本川合流部に土砂が堆積して樹林化し、排水障害を生じる恐れがある。
- ・ 排水樋管の堤外水路内に侵入した樹木が樹林化し、密集度が高くなっており、流下断面を阻害し支川排水障害の恐れがある。
- ・ 樹木に流木等がひっかかると、さらに抵抗は大きくなり支川(新犀川も含め)排水のみならず、本川の流下能力にも影響を与えることが考えられる。

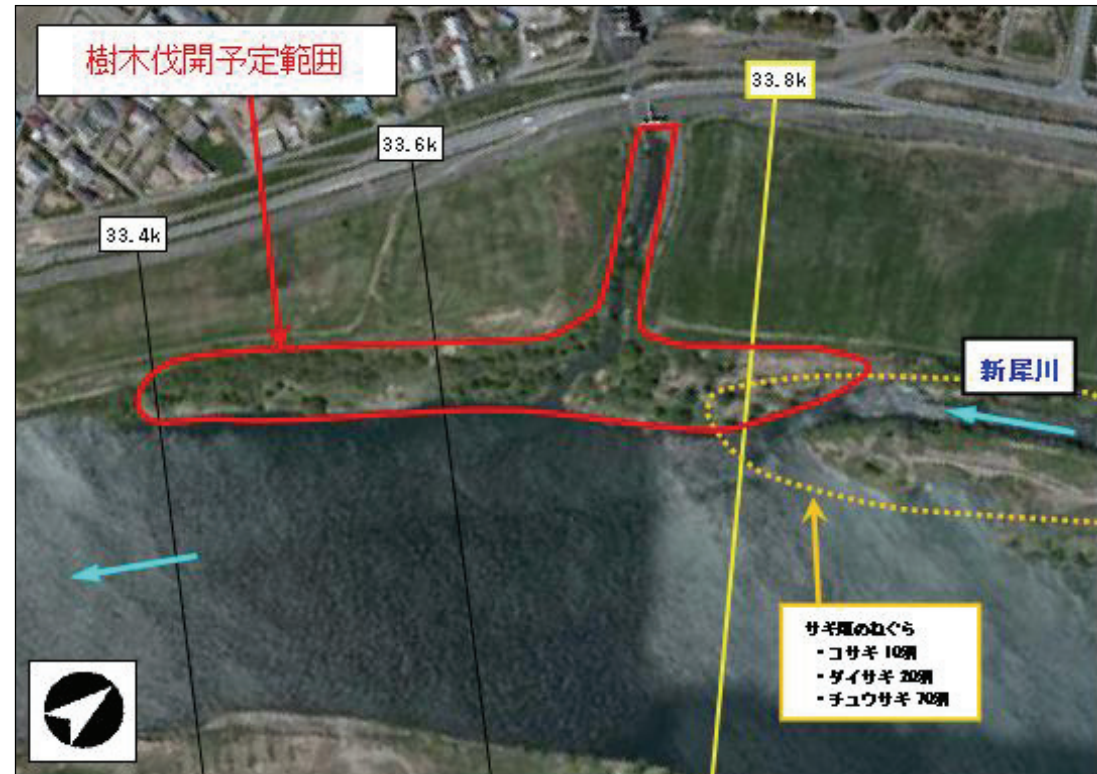
■ 樹木伐開後に湿地の再生が考えられる例 (長良川(右岸):33.4~33.8k 付近)

#### ■ 伐開方法と配慮事項

- ・ 支川合流部・排水樋管の吐口付近に密集度の高い樹木がみられることから伐開・除根を行なう。
- ・ 水際は可能な範囲で盤下げを行い、伐開後の萌芽、再生を抑制し、水際の草本類の回復を図る。
- ・ 盤下げにより、樹林化の進行で減少している水際湿地の再生を図る。
- ・ 上流側にはサギ類のねぐらが確認されており、これらの鳥類の生息環境に配慮する。

#### 【配慮の内容】

- ・ この地点では周辺に特に配慮の必要な重要種等は確認されていない。
- ・ 水際に土砂が堆積し小高い箇所がみられるが、冠水頻度を上げ、樹木の再生を抑制するために盤下げを行う。
- ・ 伐開と併せて盤下げを行なうことにより、水際湿地の再生が促進される。
- ・ サギ類のねぐらに対しては、営巣、産卵時期を把握し、伐開時期をずらすなどの配慮を行なう。

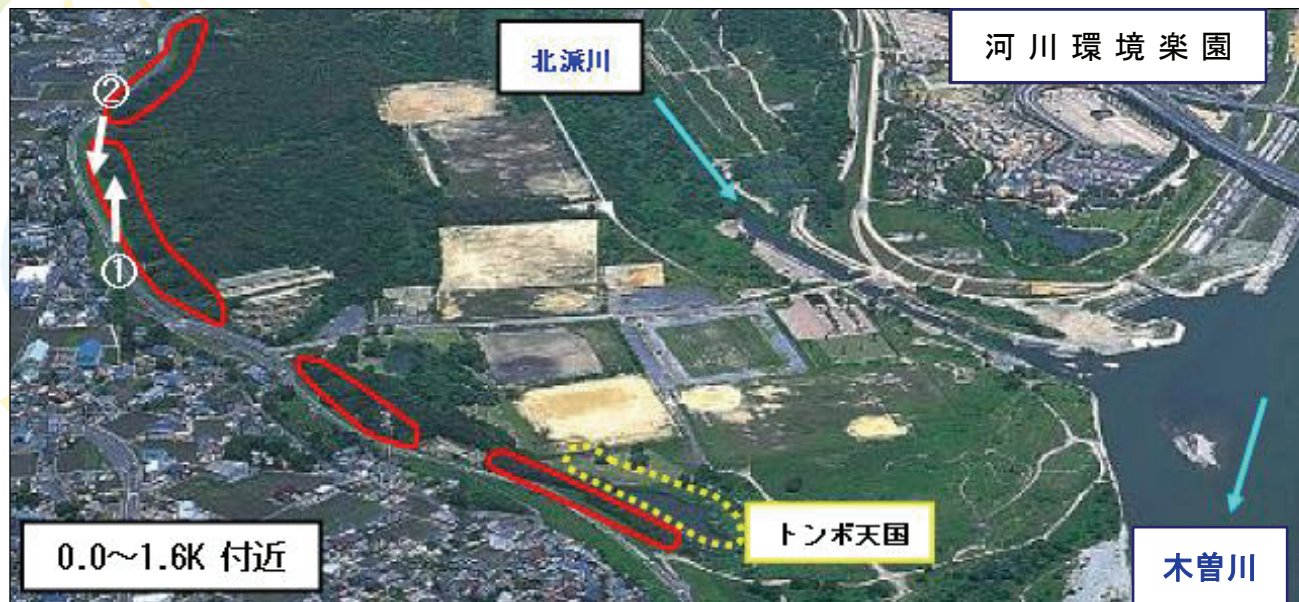
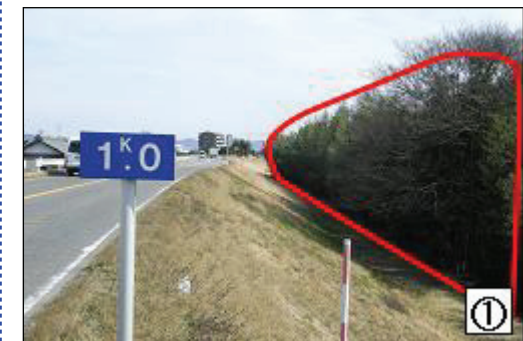
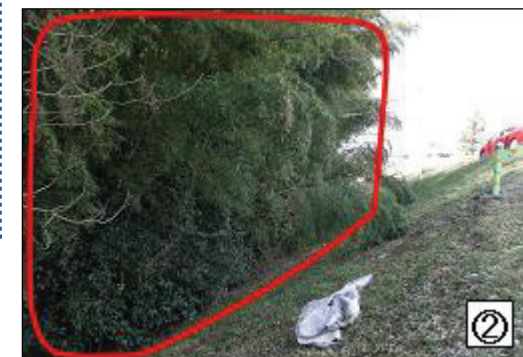
#### ■ トンボ池等の周辺の環境との調整を図りつつ伐開を進める箇所 (木曽川北派川(右岸):0.4~1.2k 付近)

##### 【地点の状況①】

- ・ マダケを主とする密生した竹林が広く分布している。
- ・ 竹林の間にエノキ、ムクノキがみられる。
- ・ 隣接する堤外地は公園、緑地としての利用が盛んであり、ところどころに畑地もみられる。
- ・ 見通しの悪い樹林帯では常習的に不法投棄が生じており、また、犯罪を誘発する恐れがあることから、地域住民等から樹木管理(伐開)を望む声が多い。

- ・ 堤防沿いに竹林が密生する箇所が連続し、堤防からの見通しが悪く、堤防からの投げ捨ても含め、常習的に不法投棄がみられる。
- ・ 地域住民等からの伐開要望も多く、不法投棄対策として伐開する必要がある。

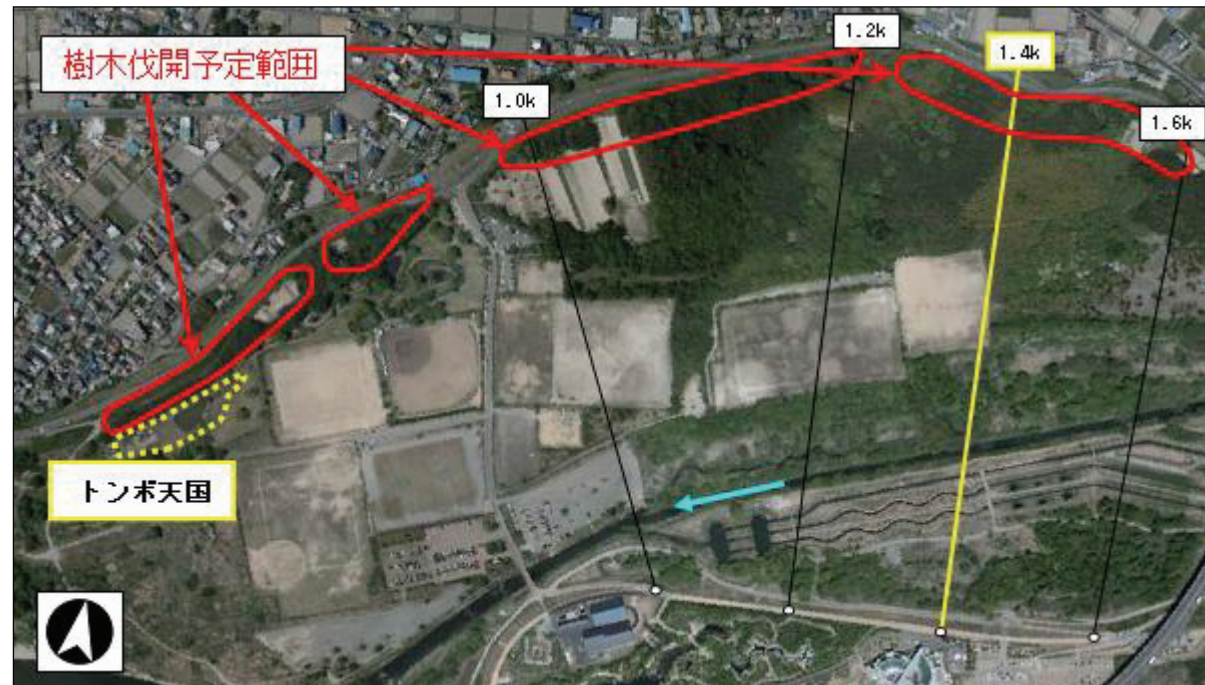
■ トンボ池等の周辺環境との調整を図りつつ伐開を進める箇所  
(木曽川北派川(右岸):0.4~1.2k 付近)

#### 《伐開方法と配慮事項》

- ・ 堤防沿いの不法投棄箇所については巡視結果を参考に常習箇所を中心に、必要な範囲を伐開する。
- ・ 樹林奥への不法投棄が著しい区域は、樹木の奥行き等を勘案し現場毎に適宜伐開範囲を決定する。
- ・ トンボ池等の周辺環境、利用等との調整を図りながら伐開を進める。

#### 【配慮の内容】

- ・ 樹木管理の要望が多く、住民の意見に充分配慮する。
- ・ 在来種のエノキ、ムクノキ等は可能な範囲で残す。
- ・ トンボ池の環境保全等が予定されていることから、その周辺環境や利用等に配慮し、伐開を進める。
