長良川遊水地（横越地区） ご説明資料

令和4年5月

国土交通省 中部地方整備局
木曽川上流河川事務所

1. 木曾川水系河川整備計画での位置づけ
2. 令和3年度の取り組み
3. 横越地区における河川整備の考え方
4. 河川整備による効果
5. 河川整備イメージ(資料なし)
6. 河川整備に係る河川環境への配慮
7. 今年度の予定

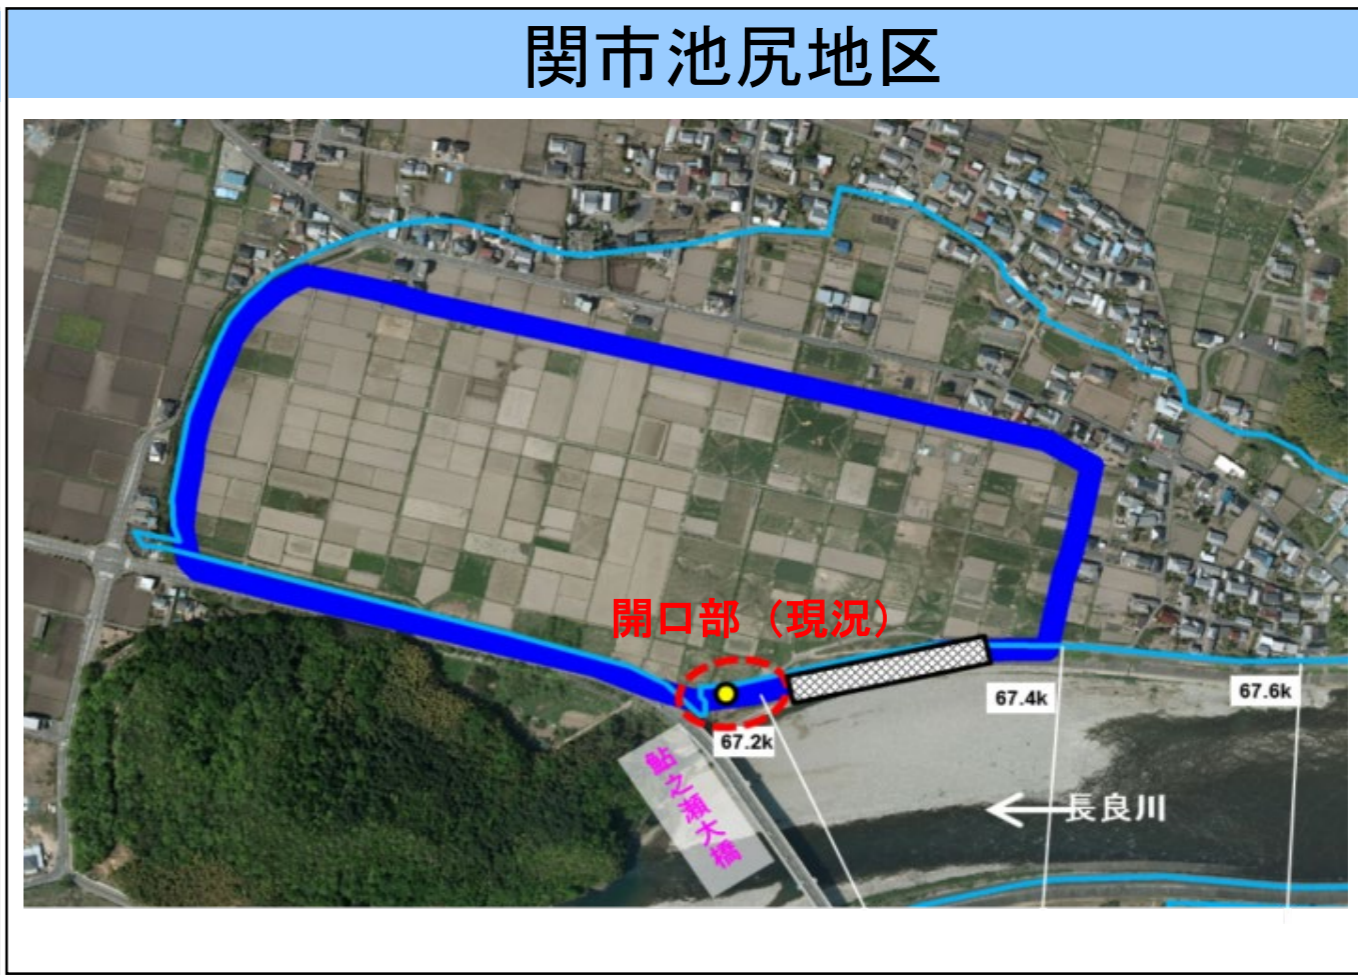
○戦後最大流量を記録した平成16年10月洪水と同規模の洪水に対応するための遊水地整備について、令和元年度第1回木曾川水系流域委員会において、美濃市横越地区及び関市池尻地区の2箇所が長良川遊水地の候補箇所として選定。
 ○選定された2箇所について、木曾川水系河川整備計画(令和2年3月変更)に反映。

- 越流堤: [Cross-hatched box symbol]
- 周囲堤: [Blue outline symbol]
- 排水樋門: [Yellow dot symbol]
- 平成16年10月洪水での浸水範囲: [Red circle symbol]

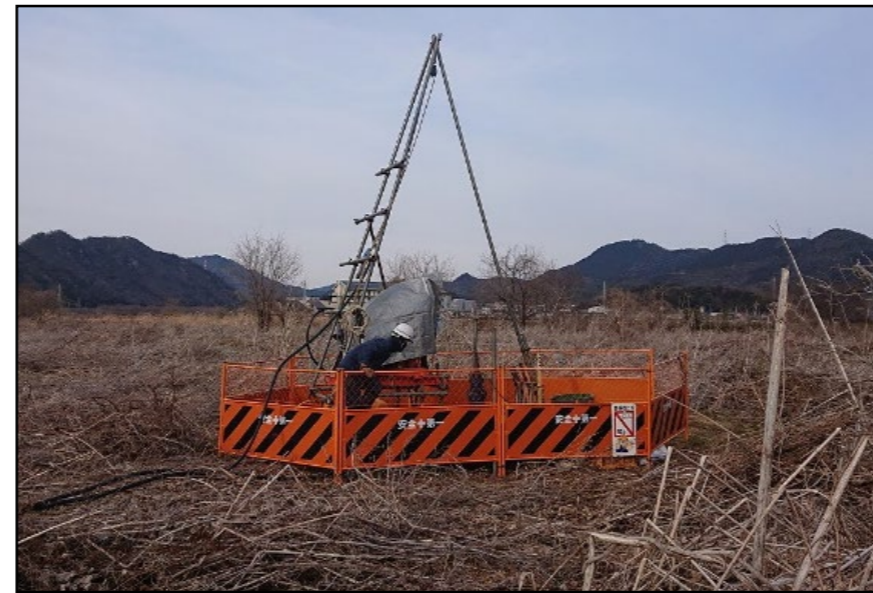
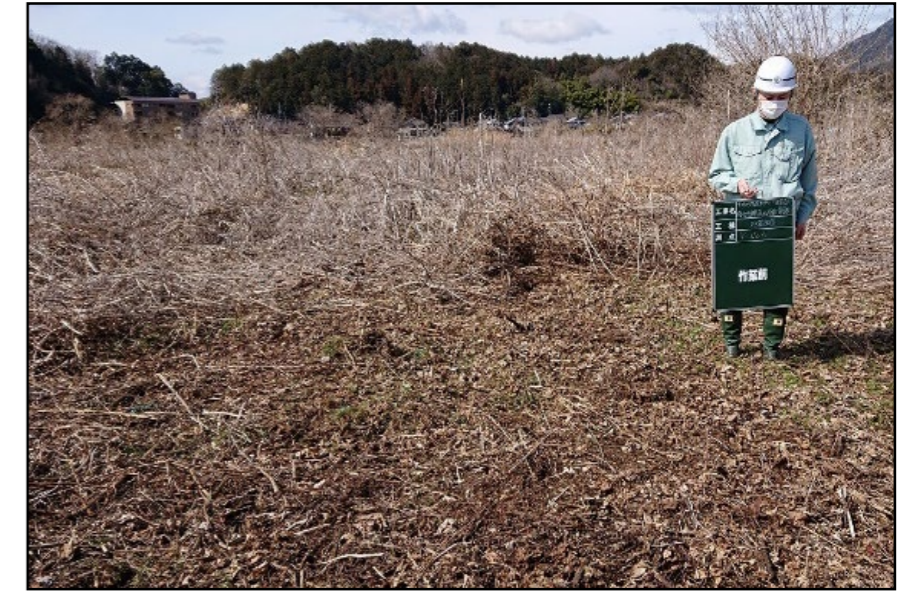
調査状況

○横越地区において地質調査及び浸透流解析を実施し、洪水時の遊水地内の湧水量を確認した。
 ○平成16年10月洪水と同規模の洪水の期間中の湧水量は約6,000m³（遊水地の貯水容量約107万m³の約0.6%）である。

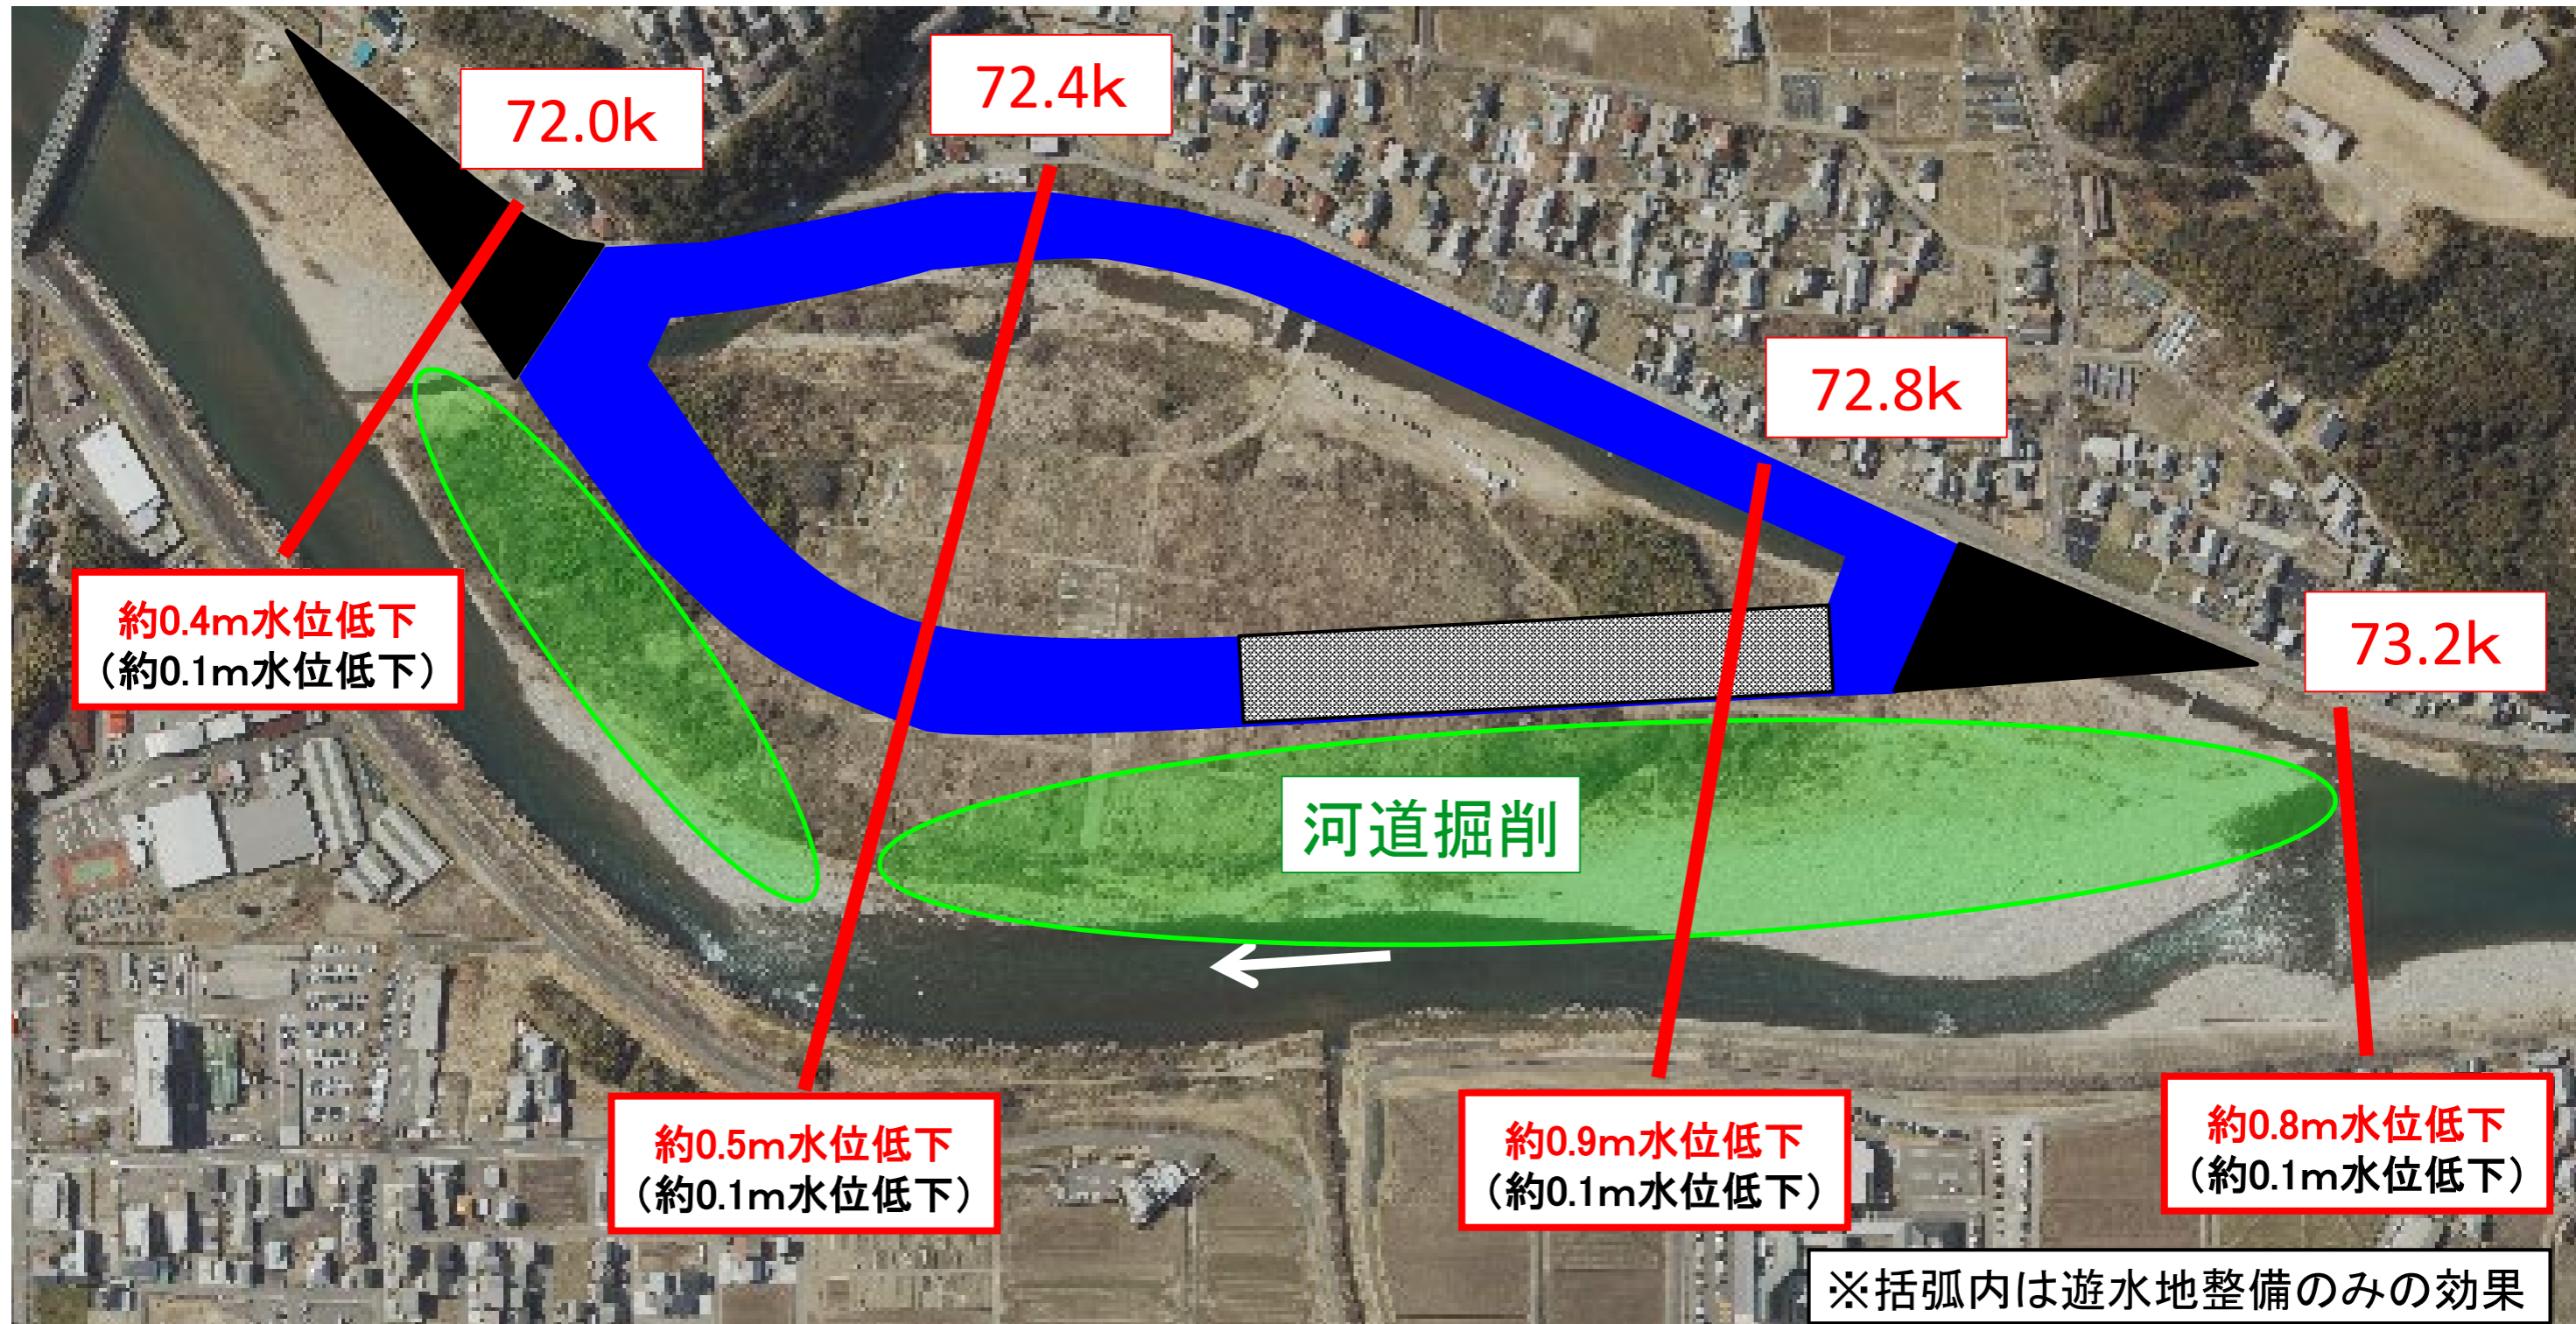
遊水地整備及び長良川本川の河道掘削により、平成16年10月洪水と同規模の洪水に対し、遊水地より上流(73.2k)で約0.8m、遊水地直下(72.0k)で約0.4mの水位低下効果を見込んでいる。

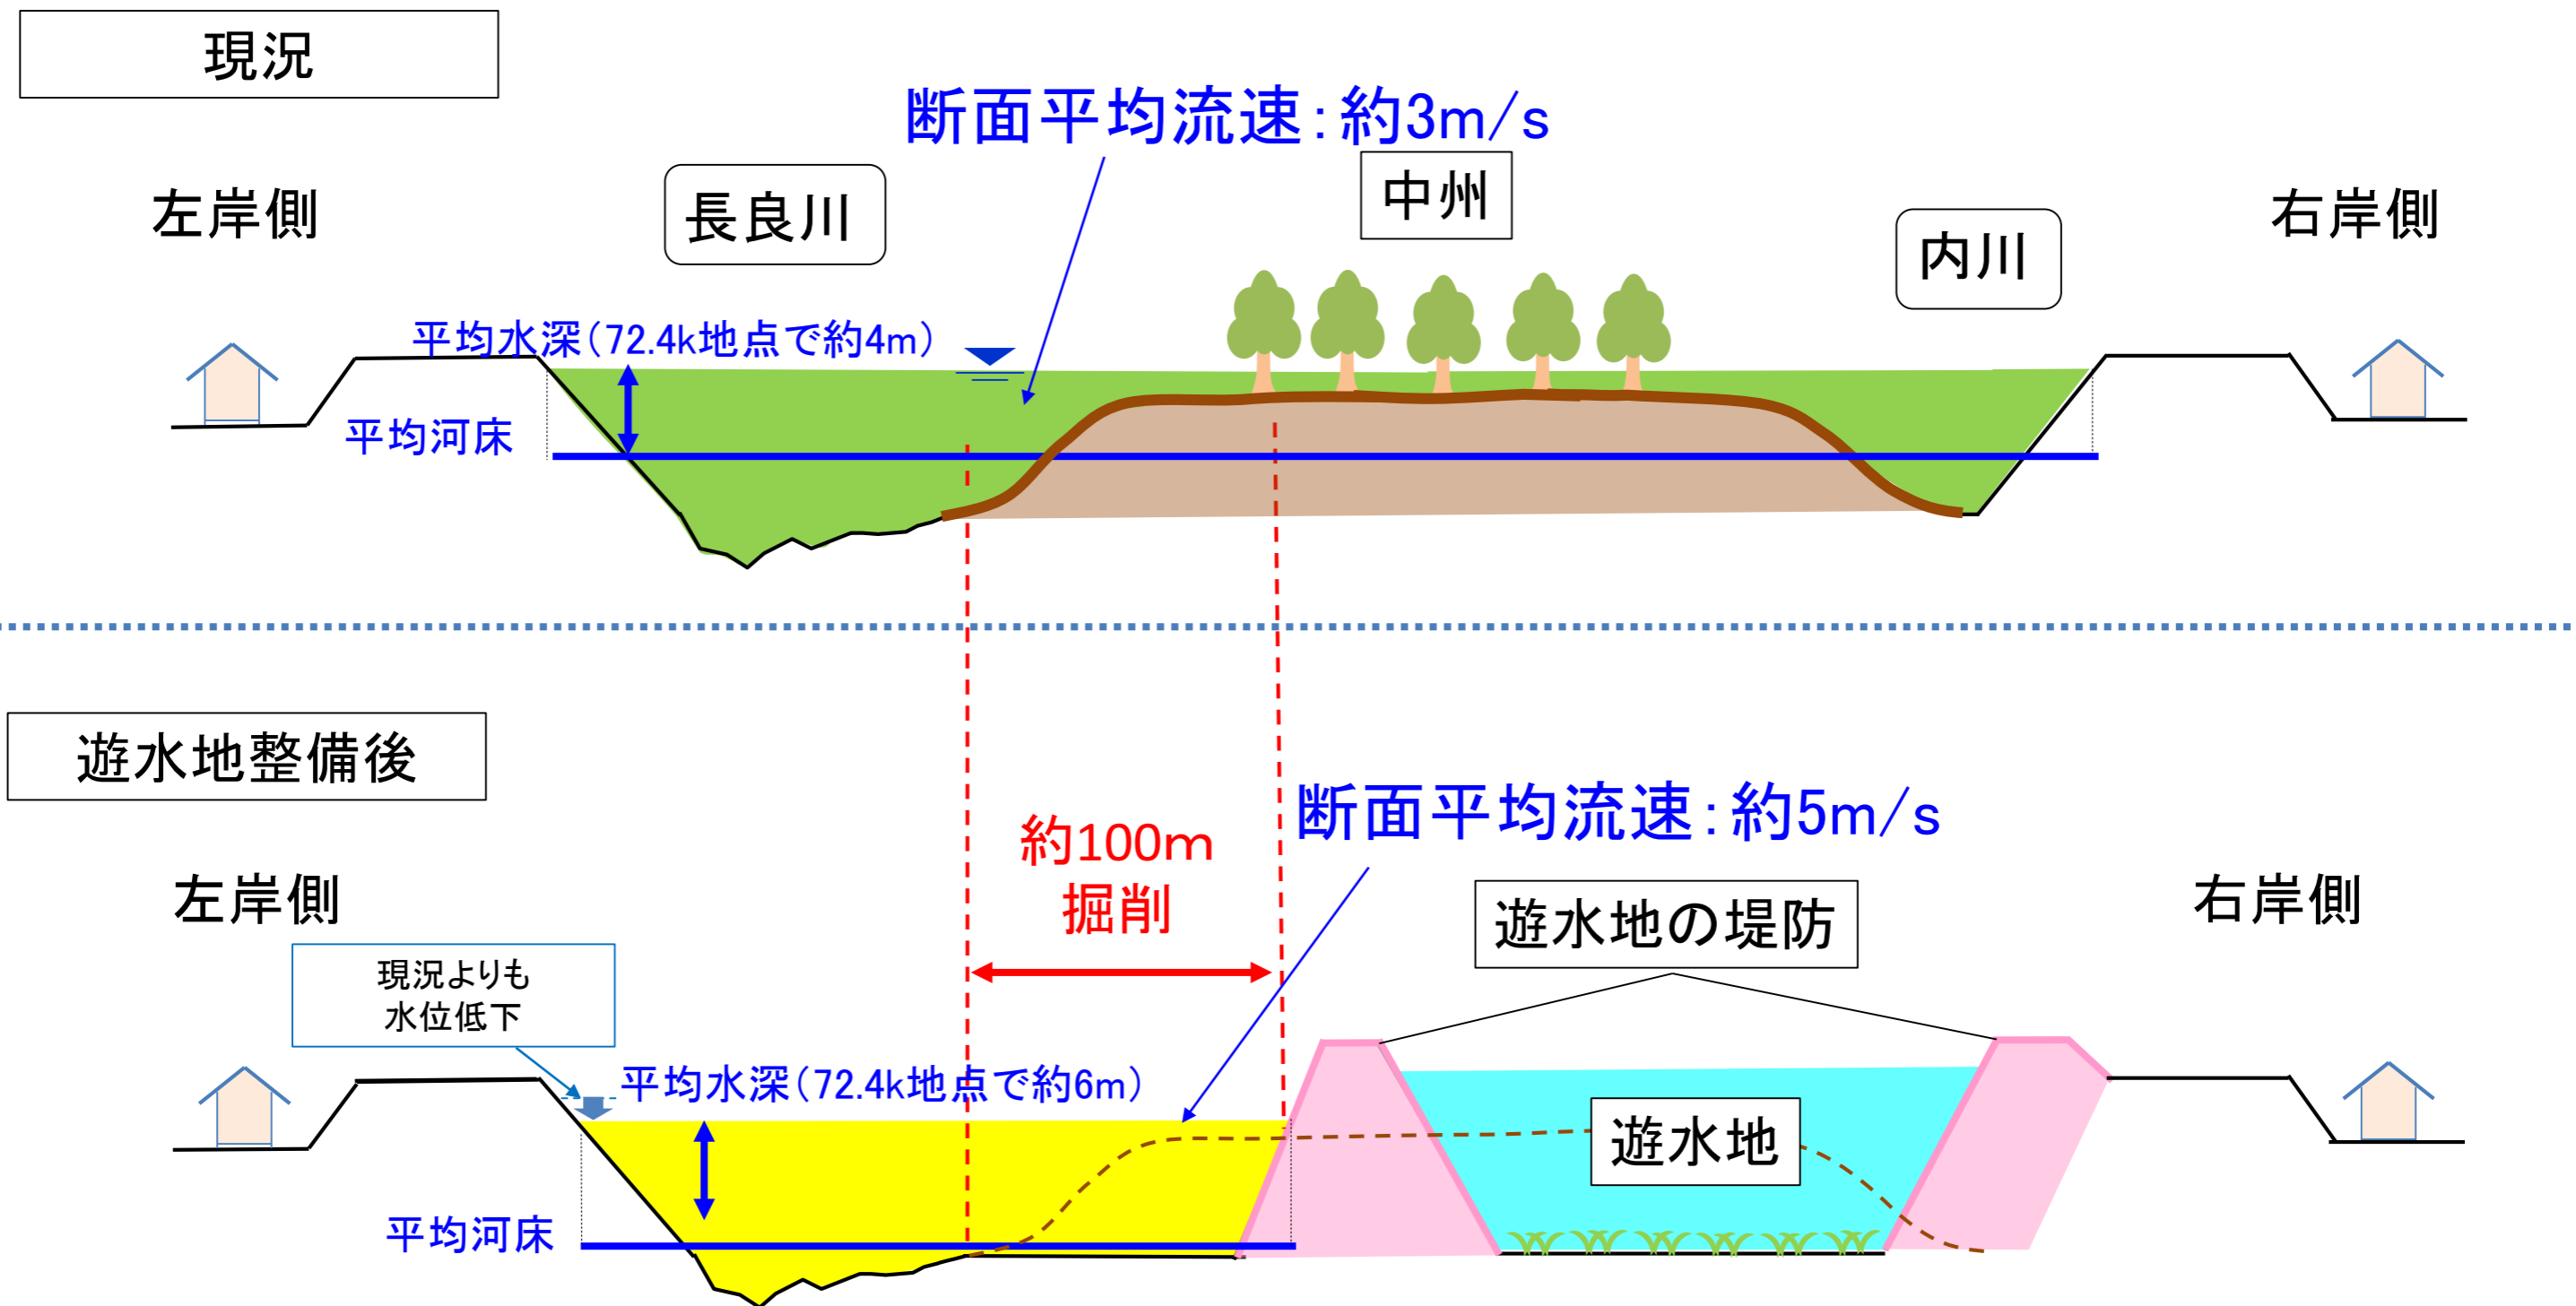
遊水地での貯留や河道掘削により、長良川本川の水水位が現況より低下する。

平成16年10月洪水と同規模の洪水が発生した場合のイメージ図(越流堤より下流部)
