長良川遊水地(美濃市地区) 中有知地区説明資料

令和6年 5月

国土交通省 中部地方整備局
木曽川上流河川事務所

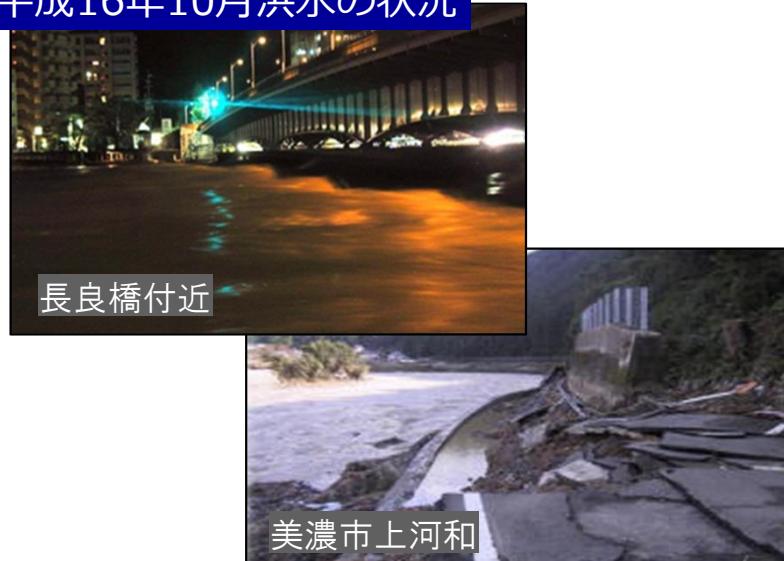
平成16年10月洪水の状況

○また平成16年10月の台風23号による出水では、岐阜市忠節地点で、戦後最大規模となる流量を記録し、岐阜県が管理する中上流部で越水・溢水氾濫が発生し、床上浸水386戸、床下浸水277戸など、大きな被害が発生しました。

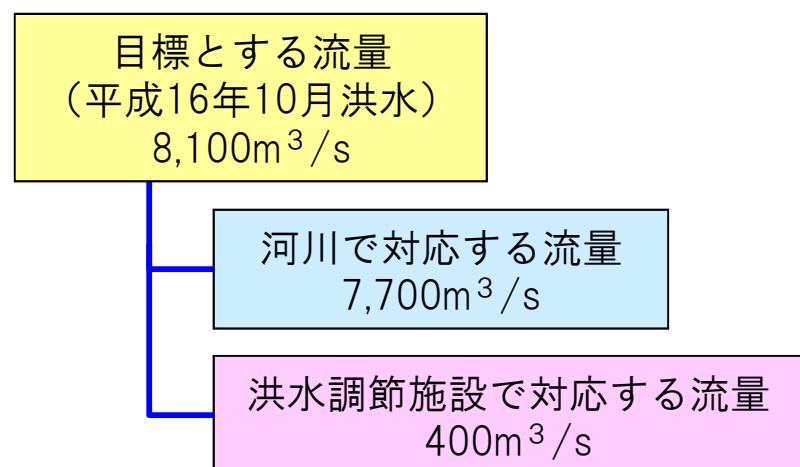
河川整備計画で目標とする流量 (長良川：忠節地点)

- 長良川では、河川整備の将来目標の規模を、100年に1回の確率で発生する洪水としています。
- 将来目標の達成に向け、当面(概ね30年間)の段階的な目標と実施すべき河川整備の具体内容を定めた「河川整備計画」を策定しています。
- 長良川(大臣管理区間)では、戦後最大の平成16年10月洪水と同規模の洪水が発生しても、安全に流下させることを目標にしています。

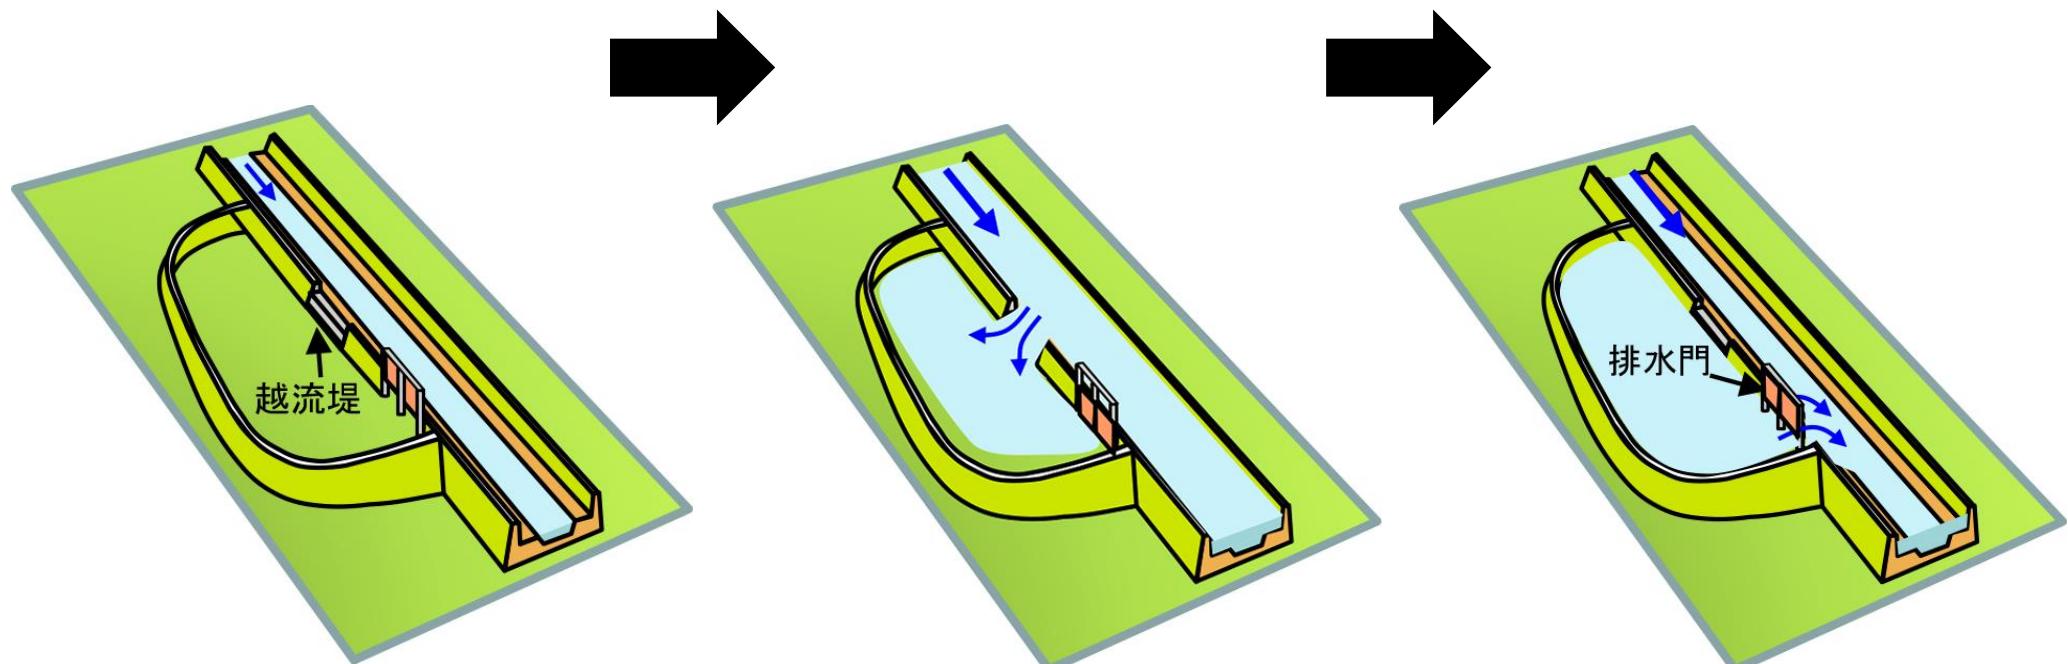
①平常時

- ・川の水位が越流堤の高さを超えるまで、遊水地に洪水は入ってこない。
- ・遊水地内の土地では、公園などの利活用が可能。

②洪水時

- ・川の水位が上昇し、越流堤の高さを超えると、遊水地に洪水が入ってくる。
- ・遊水地には一時的に水が溜まる。

③洪水後

- ・川の水位が低下し、川の水位が遊水地の水位よりも低くなると、排水門を開けて、貯めた水を川に戻す。
- ・再び、遊水地内の土地では、公園などの利活用が可能。

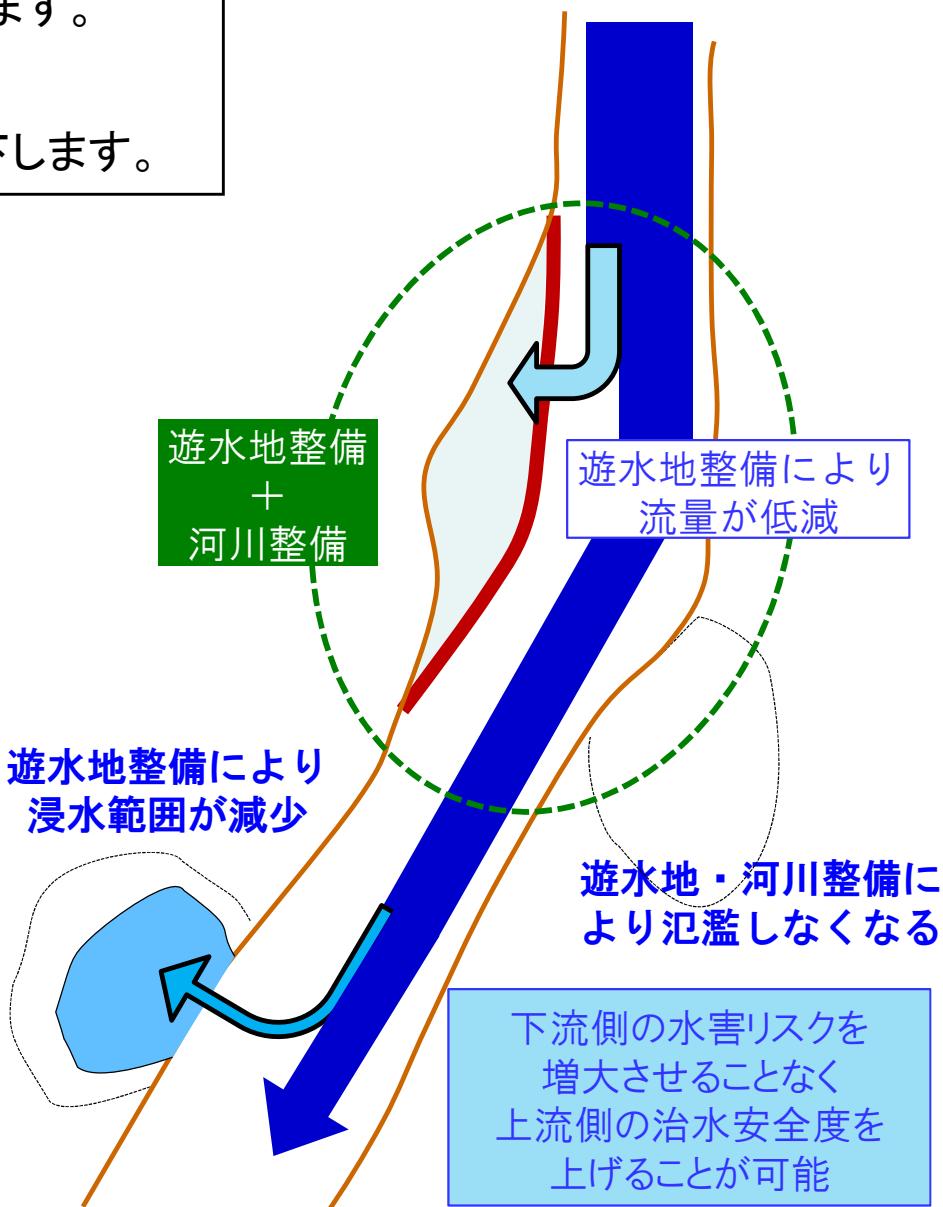
遊水地を含めて上流から整備する場合

- 一般的に河川改修は下流側から実施しますが、遊水地などの洪水調節施設は流量の低減に寄与するため、先行することができます。
- 遊水地整備に併せて区間内の河道整備を実施できます。
- 美濃市地区においては、河道掘削により河川の水位が低下します。

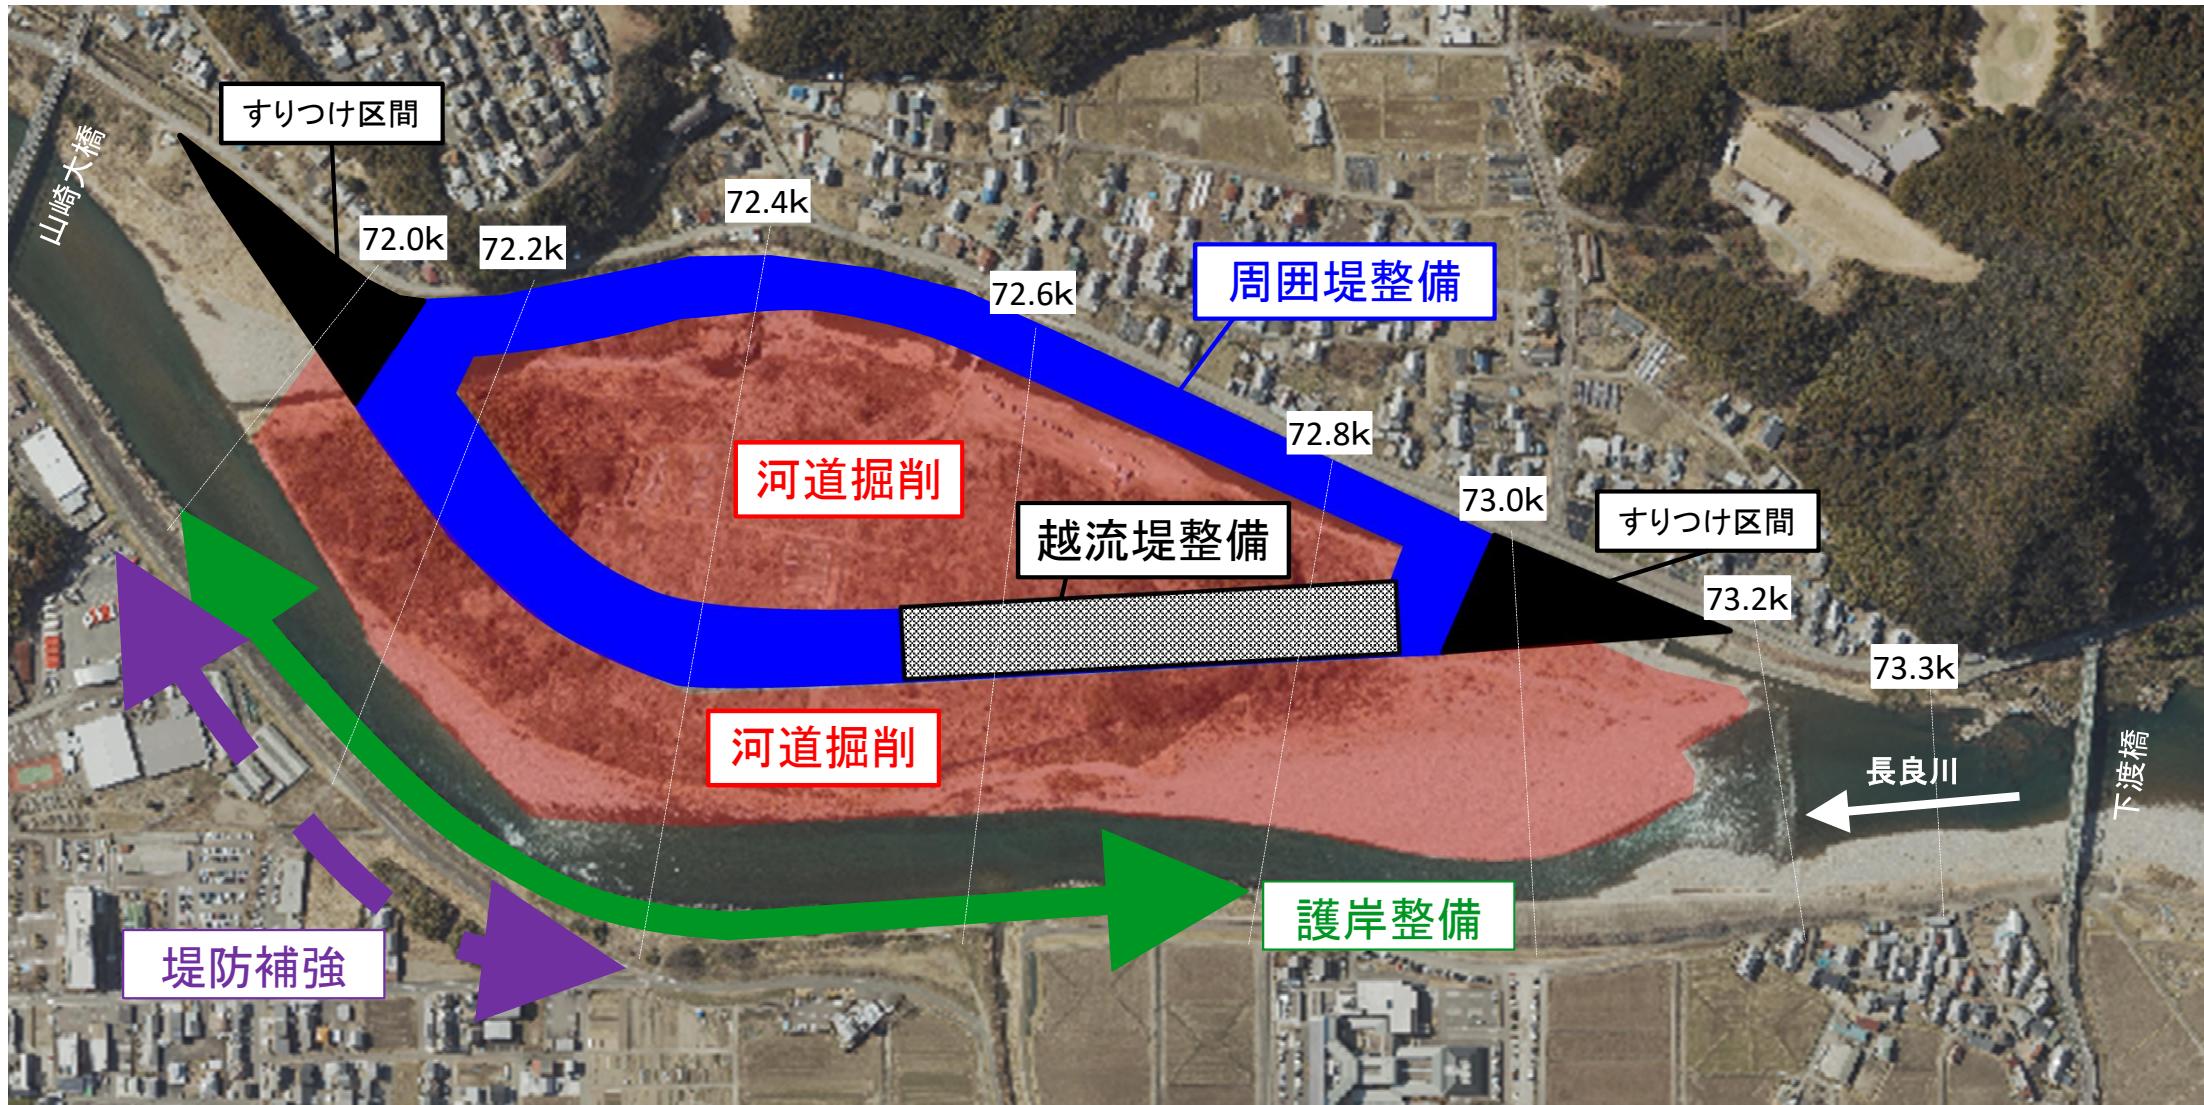
長良川遊水地(美濃市地区)の整備内容(案)

- 遊水地に必要な貯水容量を確保するための、周囲堤及び越流堤の整備、河道掘削を行います。
- 洪水が流下する断面を確保し、河川の水位を下げるための河道掘削を行います。
- 左岸堤防の改築(川表側の護岸整備、越水対策としての川裏側の堤防補強)を行います。

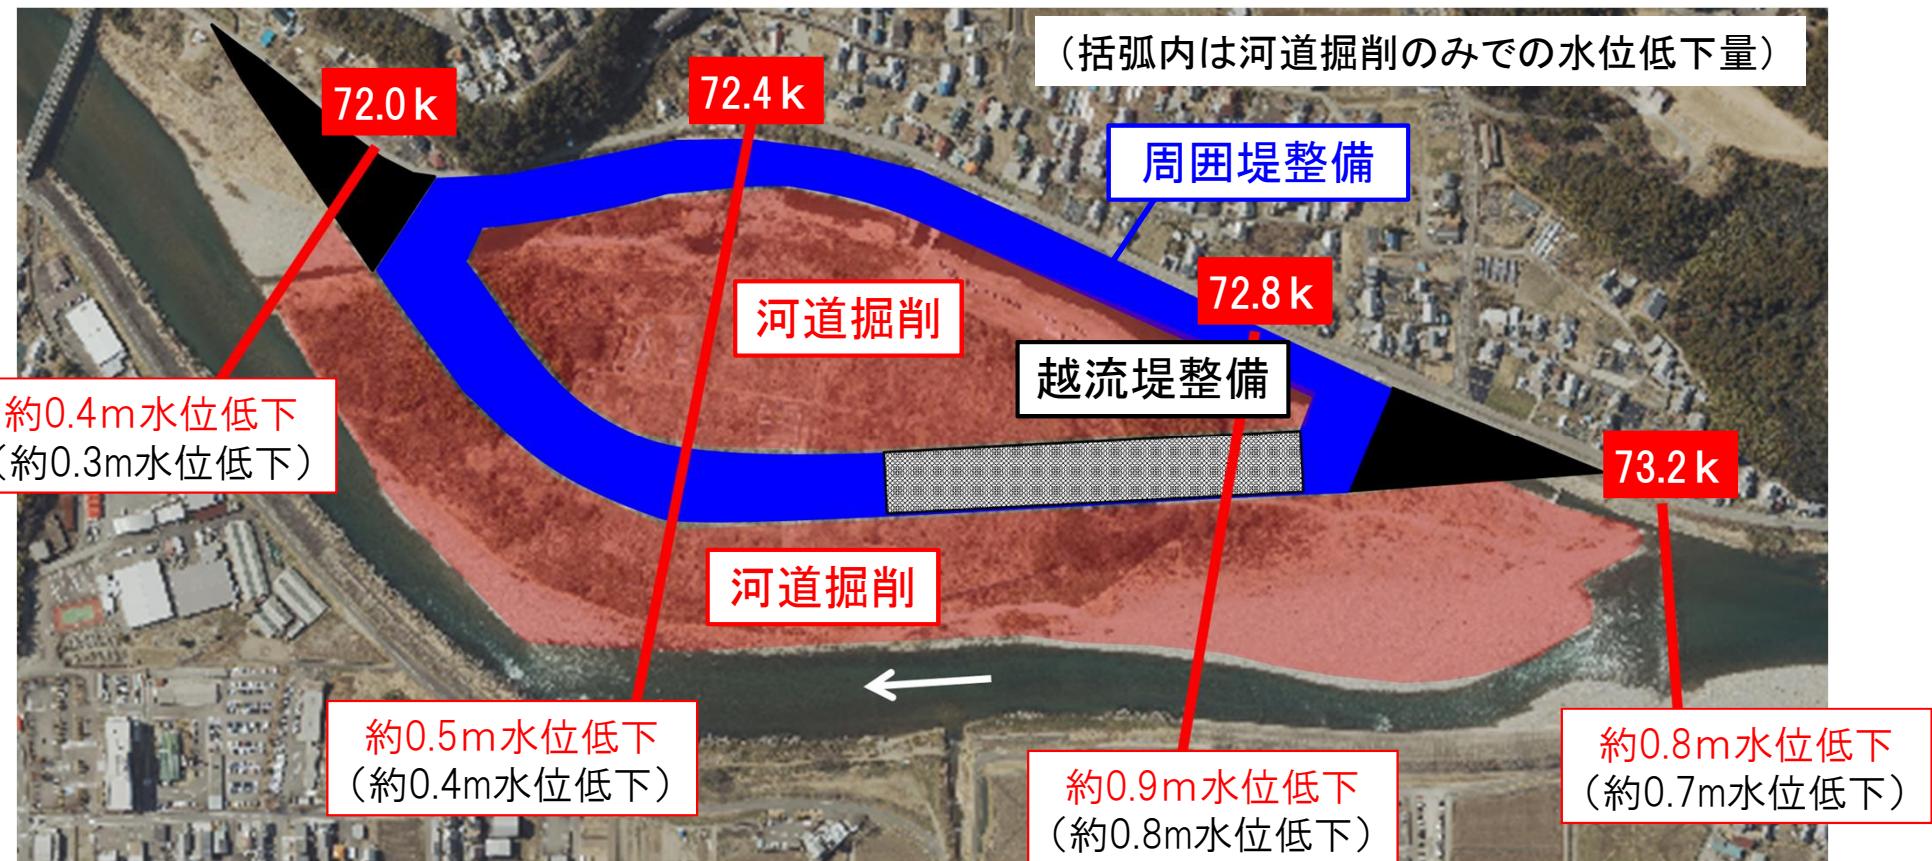
長良川 72. 2 k

- 遊水地で貯留することによる流量低減と、河道掘削により、平成16年10月洪水と同規模の洪水に対して0.4m～0.9m程度、河川の水位が低下します。
- 遊水地が満水となり、流量をカットできない状態でも河道掘削のみで現況より水位が下がります。

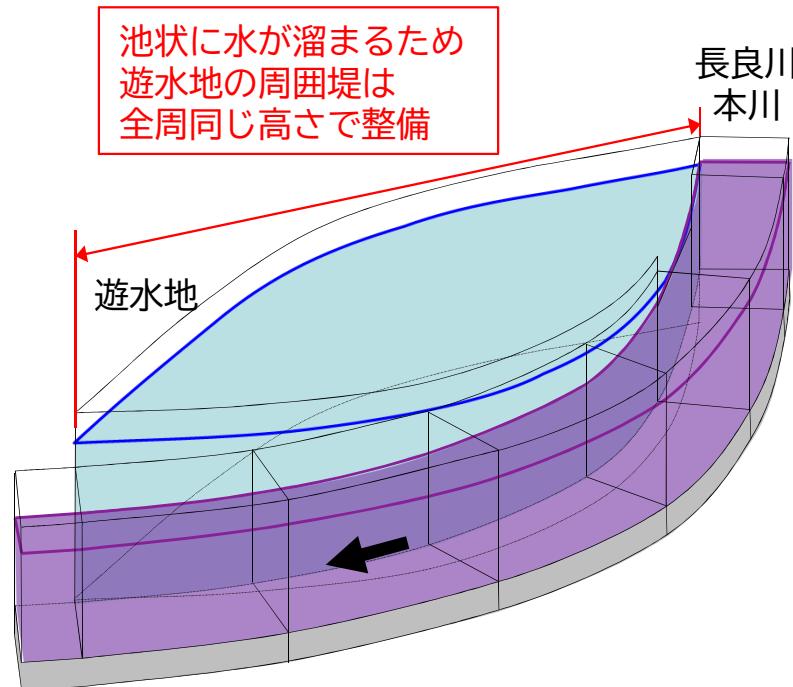
本川と遊水地の水位イメージ

- 左岸側の長良川本川(中有知地区側)は、水が下流に向かって流れているため、堤防に勾配がつきます。
- 右岸側の遊水地内に入った水は水平に貯まるため、周囲堤は同じ高さで整備します。
- 一部、左右岸の堤防高が異なる区間がありますが、両岸とも戦後最大規模の洪水である平成16年10月洪水に対し、安全に洪水を流下させます。

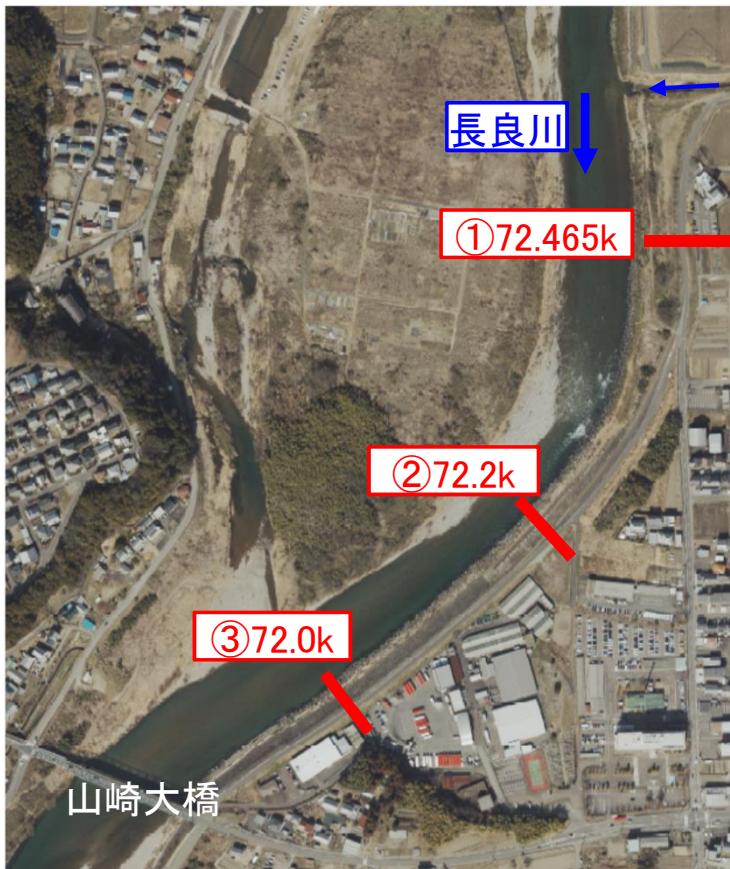
■調査箇所

- 地質調査により得られたデータを用いて浸透破壊に対する安全性を評価しました。
- 地質調査箇所として、地形特性の異なる3箇所を抽出しました。

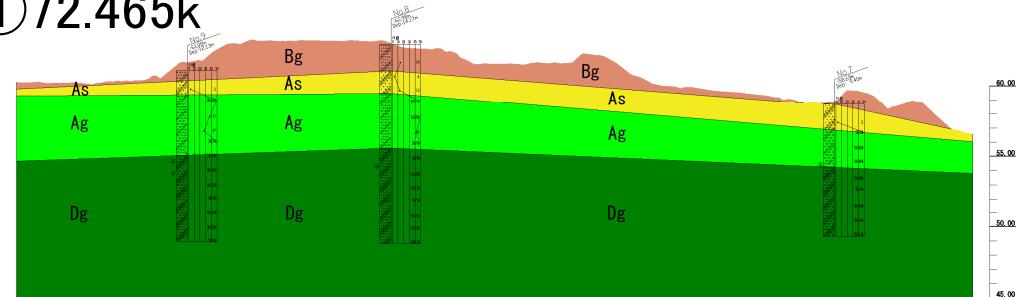
①72.465k

地質記号※	地質名
B	コンクリート
Bg	玉石混り砂礫・砂礫
As	細砂
Ag	砂礫・玉石混り砂礫
Dg	玉石混り砂礫

※大文字: B:盛土
A:堆積層
D:基礎地盤
※小文字: g:砂礫
s:砂

いずれの断面においても安全率が基準を満足していることを確認。

いずれの断面においても局所動水勾配(局所的に水や土砂が噴出する可能性があるか判断する指標)が基準を満足していることを確認。

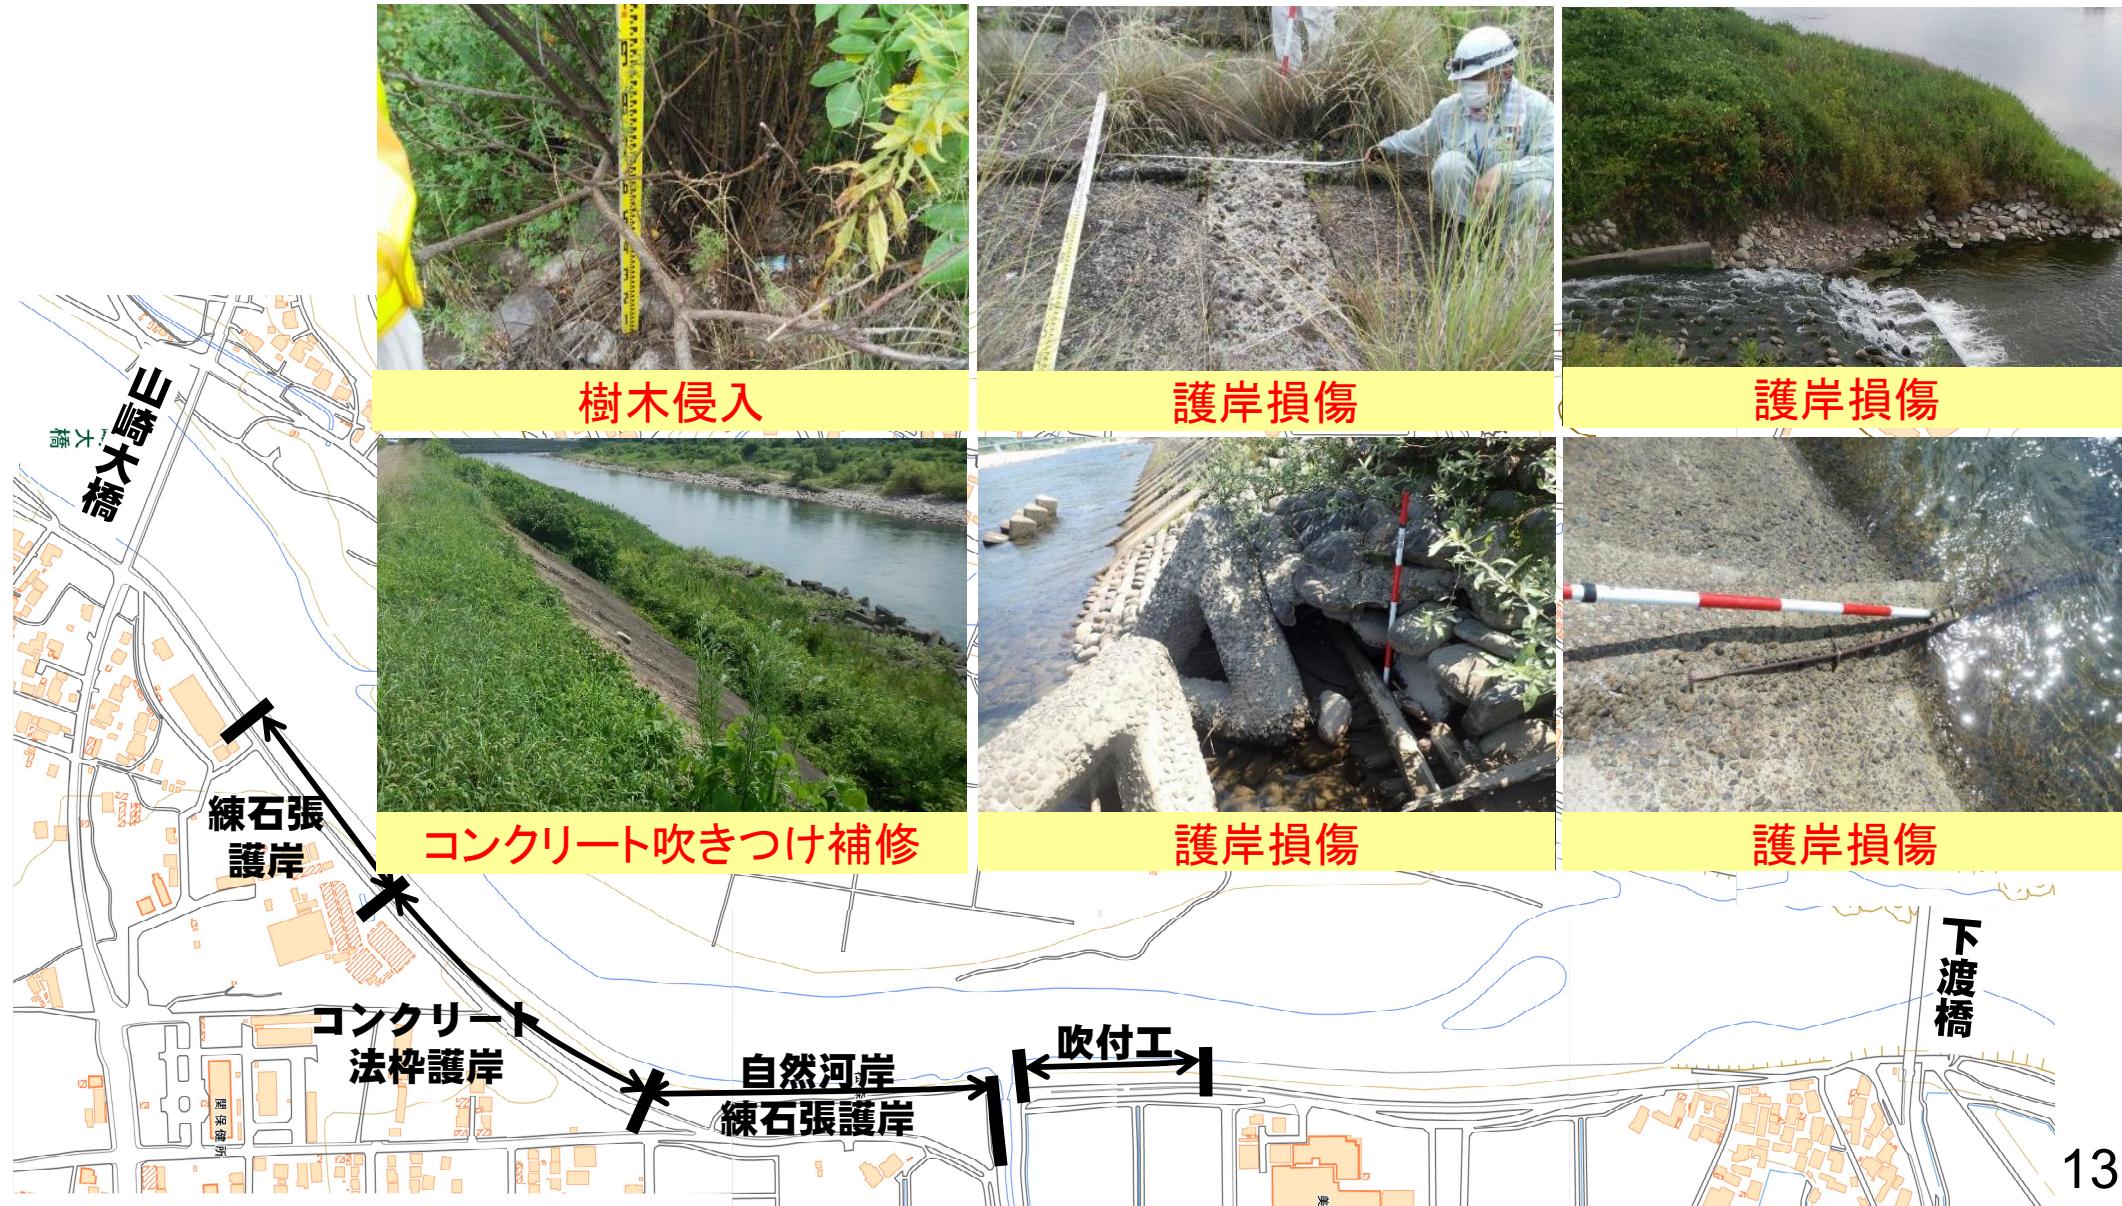
→長良川左岸堤防の状態を確認するため、堤防点検を令和3年7月29日に実施しました。

→堤防の一部区間では、護岸損傷や樹木侵入が確認されたため対策を講じます。

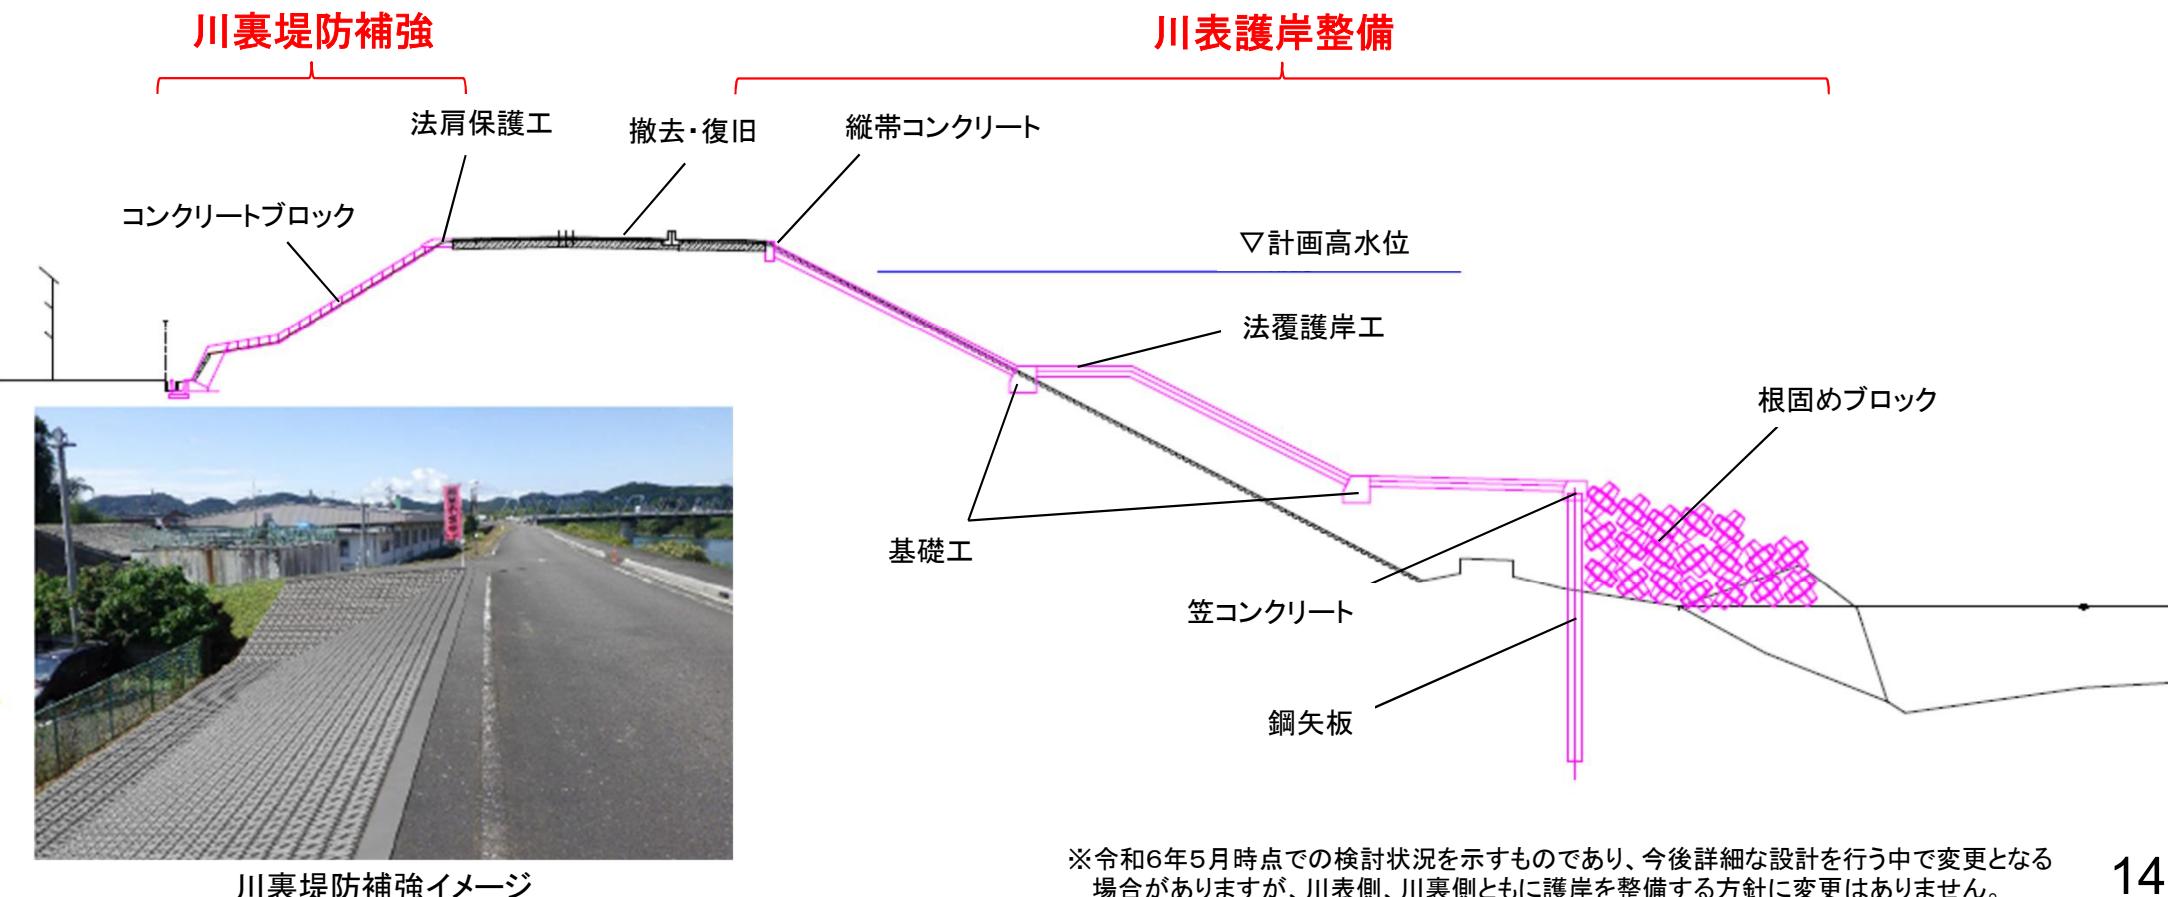
左岸堤防（道塚堤）の整備（案）

- 左岸堤防(道塚堤)は、平成16年10月の洪水により越水した実績があり、湾曲による水位が上昇しやすいことから、越水した場合でも決壊しにくい対策を行うこととします。
- 堤防の川表側は、護岸を整備し、流水に対して堤防を保護します。
- 堤防の川裏側は、川表の護岸整備と併せてコンクリートブロックを設置し、さらに堤防を強化します。

川裏堤防補強イメージ
