# 第4回トンボ池等湿地環境再生検討会

## 説明資料

国土交通省 中部地方整備局

木曽川上流河川事務所

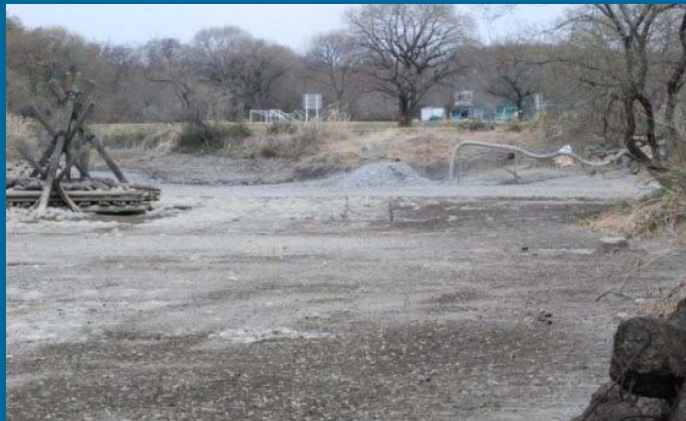
#### (1) 浚渫(底泥の除去)

トンボ池の浚渫工事。池底に堆積した泥を除去した。  
(平成23年3月26日)

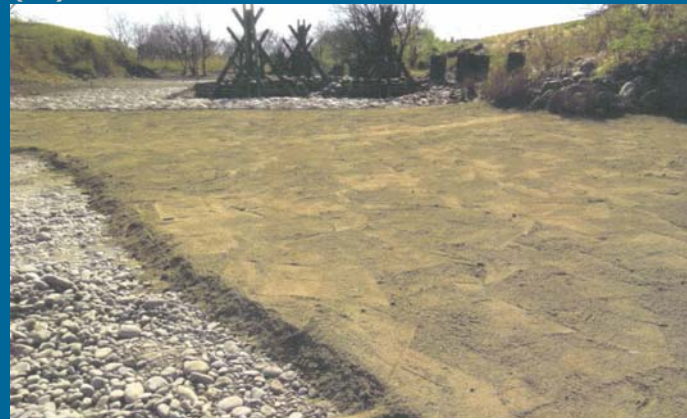
#### (2) シードバンク敷設

底泥(シードバンク)と粗砂を混ぜ敷設した。  
(平成23年4月1日)

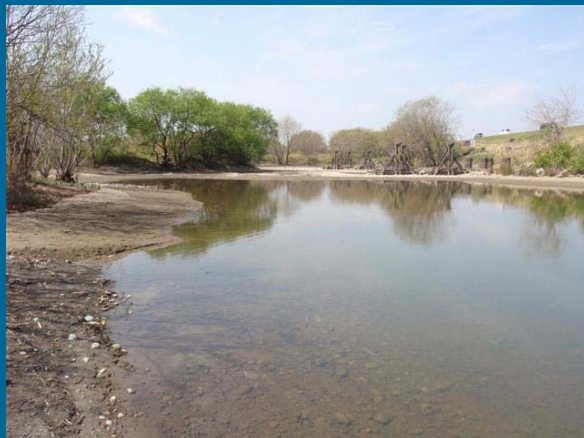
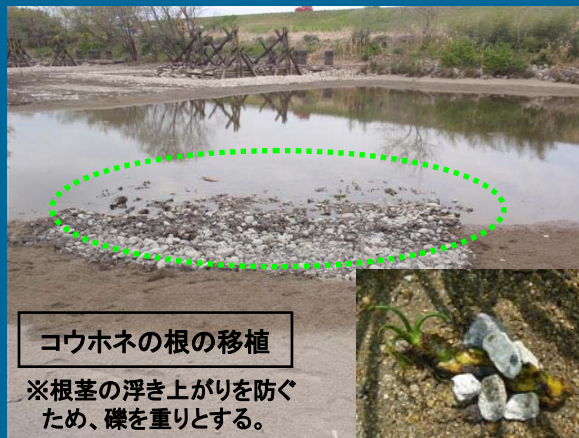
コウホネの根の移植

※根茎の浮き上がりを防ぐため、礫を重りとする。

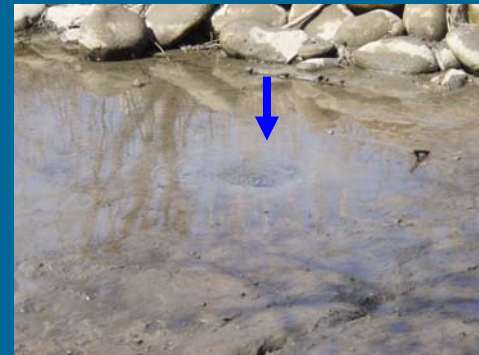
上流側で湧水が確認された。  
(平成23年3月18日)

トンボ池における浚渫工事後の水際の状況(平成23年4月18日)

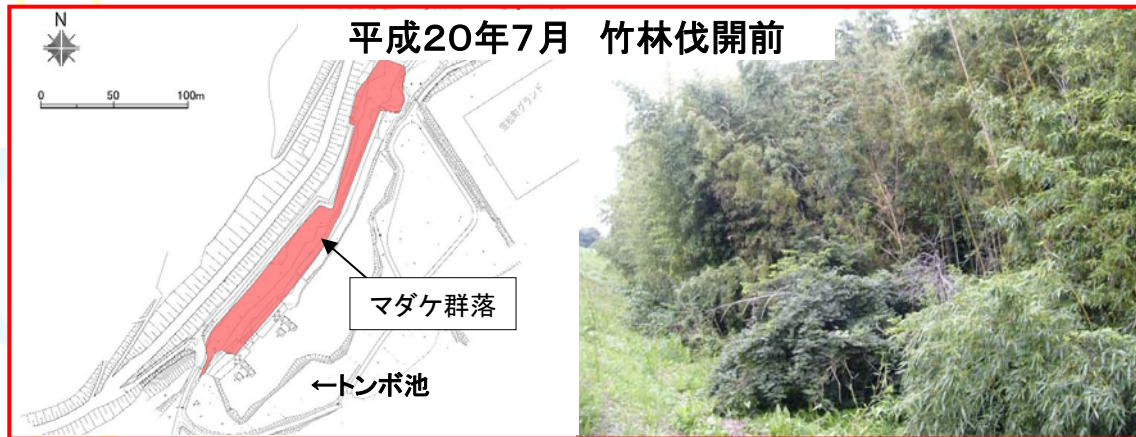
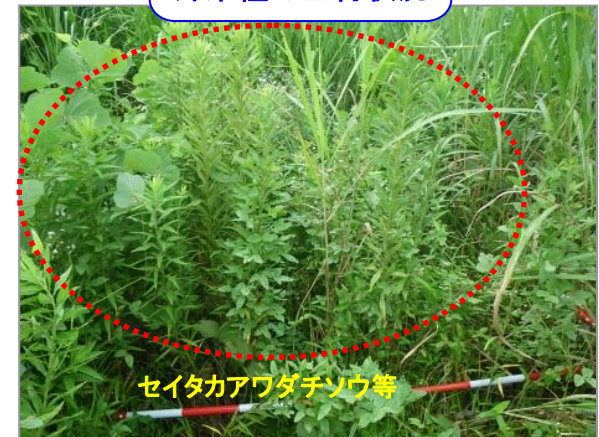
外来種の生育状況

■ オギ移植地(2年目)では、今年もオギが優占していた。非移植地では、セイタカアワダチソウ等の外来種が優占していることから、根入り土の移植は、有効な再生対策であったと考えられる。

■ 外来種は、オギの非移植地、オギの移植地の周縁部、浸透溝付近で繁茂していた。

オギ非移植地・オギ移植地周縁部の状況

- ・竹の侵入は、抜根を行わなかった処理区で早かった。また、外来植物の侵入は、オギ非移植地・オギ移植地の周縁・浸透溝付近でみられた。

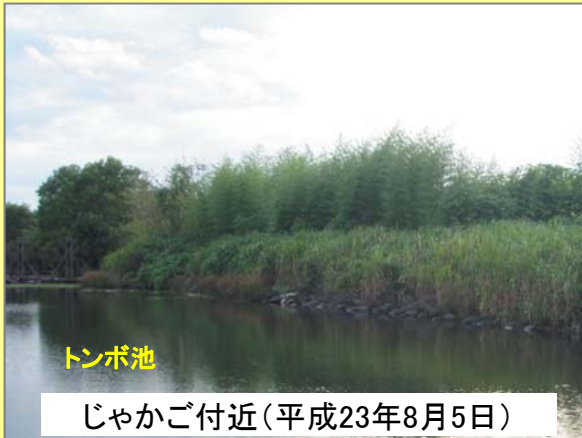
■ 竹の侵入は、抜根を行わなかった「じゃかご(斜面)」と「在来木周囲」で著しい。

#### 竹の状況

幹径1.0～3.2cm, 樹高4.0m, 4.3本/m<sup>2</sup>

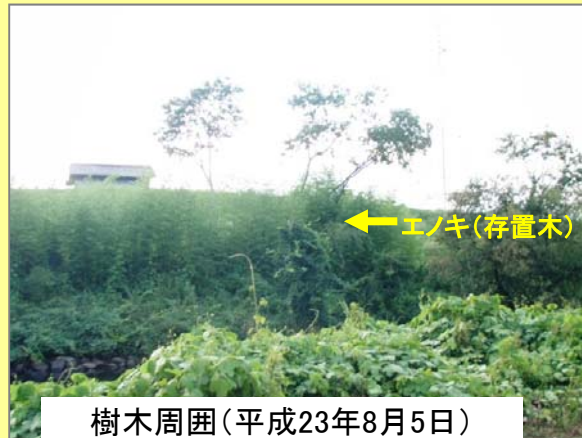
幹径0.8～2.8cm, 樹高3.5m, 5.0本/m<sup>2</sup>

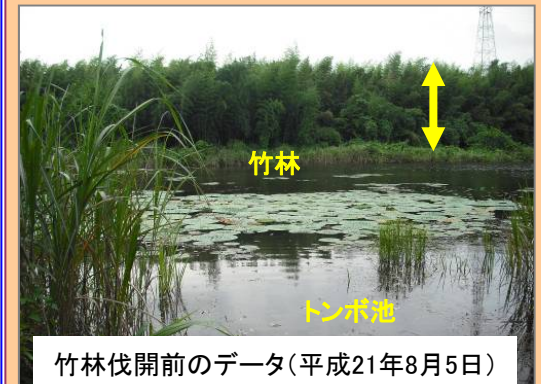
#### 伐開前の竹の状況

平成21年度の伐開前と比較して、幹径、樹高ともに半分に満たなかったが、生育本数は伐開前の状態となっている。

幹径4.0～6.0cm, 樹高15.0m, 5.0本/m<sup>2</sup>

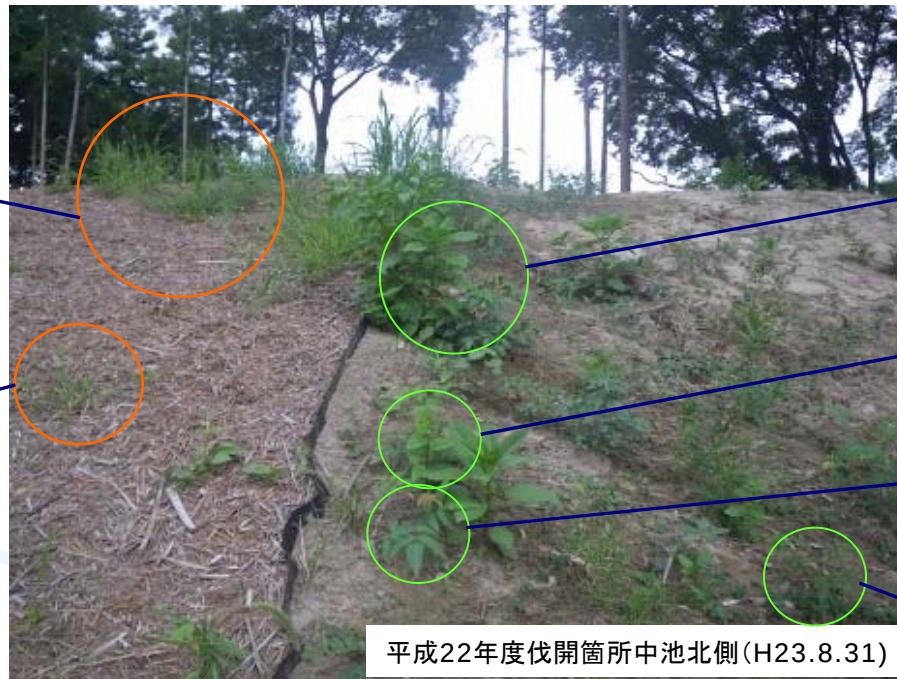
■ 竹チップの敷設箇所では、オギ以外にアキノエノコログサ等の一年生草本が点在していた。

一方、竹チップの非敷設箇所では、ヨウシュヤマゴボウ等の多年草やヌルデ、エノキ、フジ等の木本の生育がみられた。

- 雑草抑制効果が認められた。
- 植生遷移の進行を抑制する傾向がみられた。

竹チップ敷設箇所

竹チップ非敷設箇所

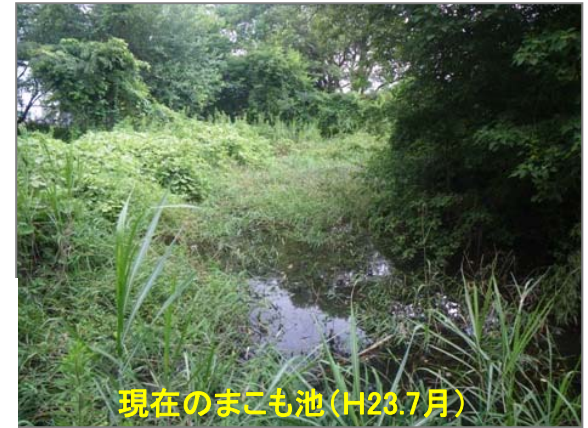
現在のまこも池(H23.7月)

⇒現在のまこも池は、周囲にエノキ、アカメヤナギ、マダケ等の高木林が生育し、クズ、オギ、ヨシが水際を覆っている。特に、ヨシは浅い水域にも散生し、風通しが悪く、池底に光が届きにくい環境となっている。
