# 平成29年度 第1回 木曾三川ふれあいセミナー 【高潮堤防整備の変遷と耐震対策】

国土交通省 中部地方整備局

木曾川上流河川事務所、木曾川下流河川事務所

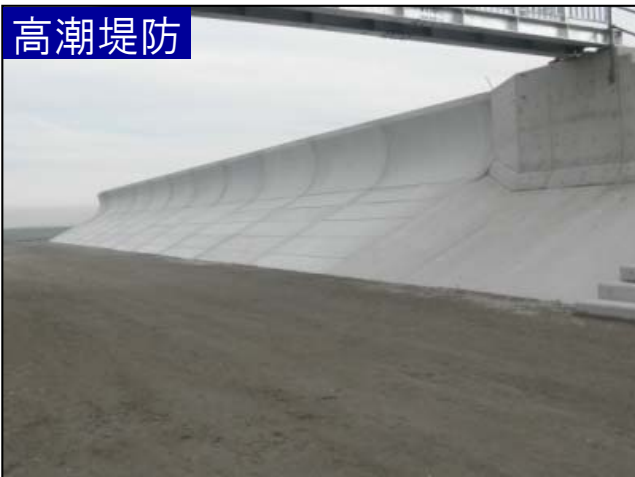
桑名市松蔭地区  
(木曾川右岸0.0k付近)

- 高潮区間とは、高潮によって定めた「計画高潮位」が洪水によって定めた「計画高水位」より高い区間のことで、木曾三川では、JR関西線橋梁より下流側を高潮区間としている。
- 高潮堤防は越波を考慮し、コンクリートで三面張りとしている。

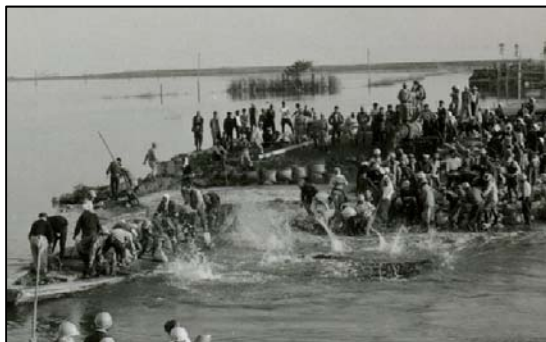
### 応急復旧(締切実施状況)

- その後、破堤箇所を締め切る応急復旧を実施し、被災から53日目、長島町白鷺の締切を最後に全締切が完了。
- しかし、木曾三川下流部は海拔ゼロメートル地帯であるため、長期間浸水状態が続き、排水が完了するまで、120日以上を要する地域もあった。
- 伊勢湾台風災害復旧については、昭和34年より着手し、昭和38年に三面法覆方式の高潮堤防の整備が完了。

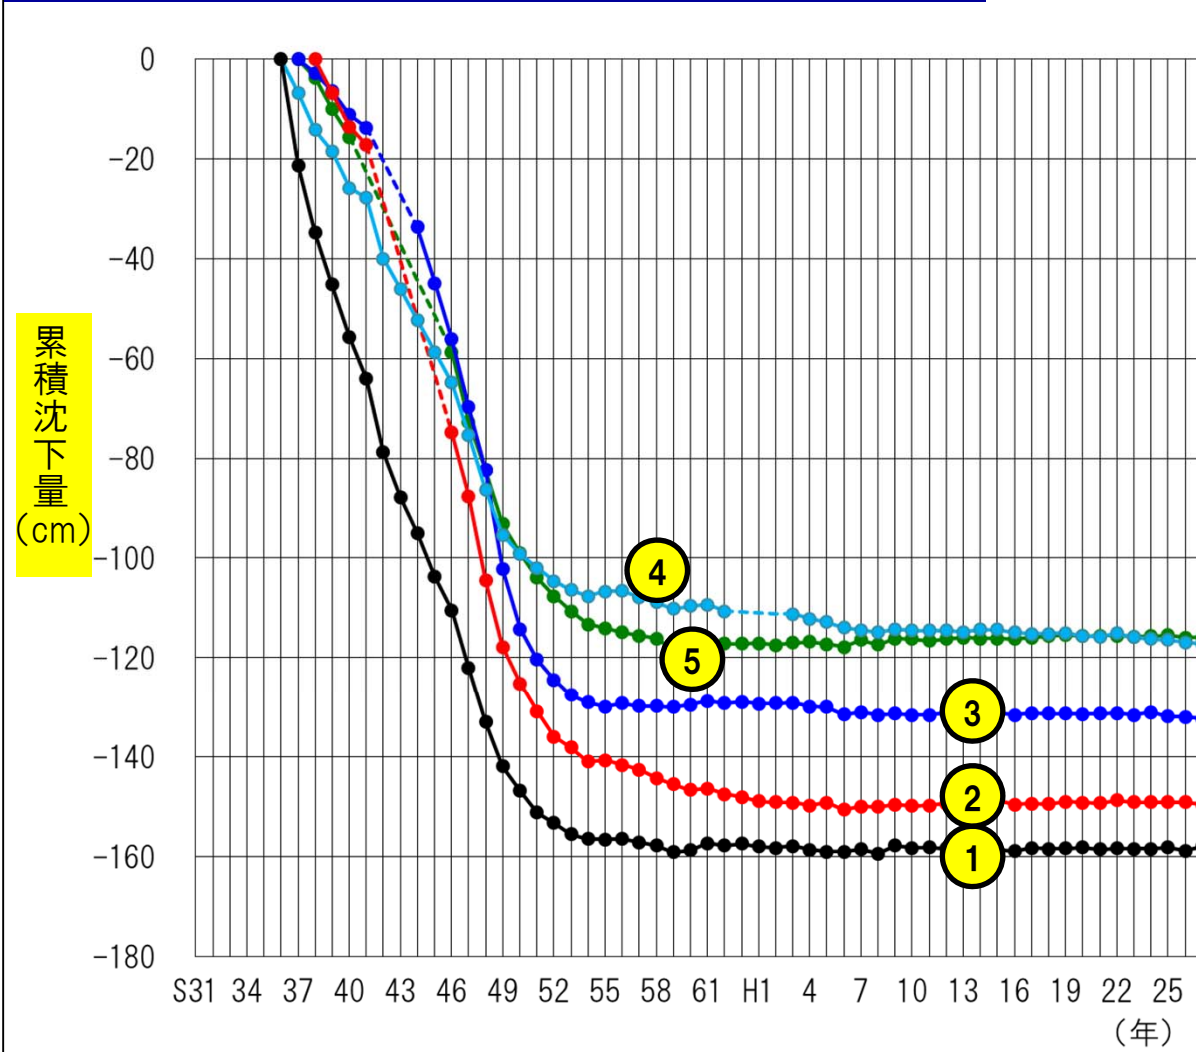
昭和36年以降の累積沈下量(昭和36年～平成27年)

■伊勢湾台風災害復旧事業として完成させた高潮堤防は、その後の広域地盤沈下の顕在化により、ほとんどの箇所では1m以上堤防が沈下し、高潮や波浪に対する安全性が著しく低下。

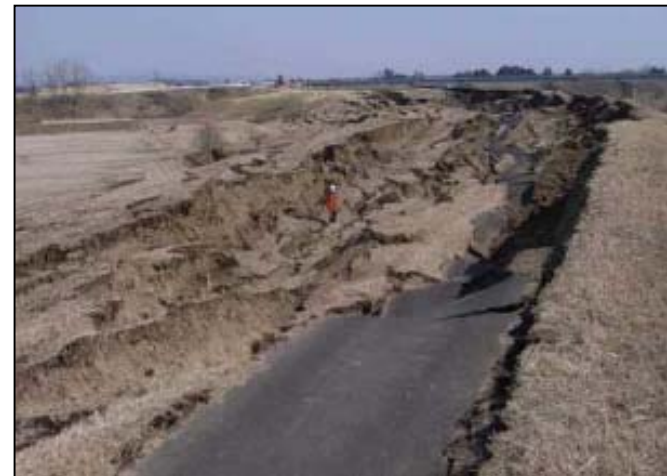
鳴瀬川水系鳴瀬川  
(河口より30km左岸)

平成23年東北地方太平洋沖地震での  
堤防被災状況
